BÁNYÁSZATI ÉS KOHÁSZATI LAPOK

2019/2. szám

Auszténites acél csővezeték korróziós károsodása

Egy atomerőmű kiégett fűtőelemeinek tárolására szolgáló pihentető medence hűtőrendszerében korróziós károsodást figyeltek meg. A károsodás alapvető okának feltárására rendszeres és átfogó vizsgálati programot dolgoztunk ki. Számos és sokféle korróziós tesztet, mechanikai, szövetszerkezeti és mikrobiológiai vizsgálatot hajtottunk végre, továbbá a működési feltételek és a hegesztési körülmények szimulációját valósítottuk meg. Az eredmények alapján azonosítottuk a korróziós károsodást kiváltó legfőbb tényezőket, és ismertettük a károsodás egy lehetséges mechanizmusát.

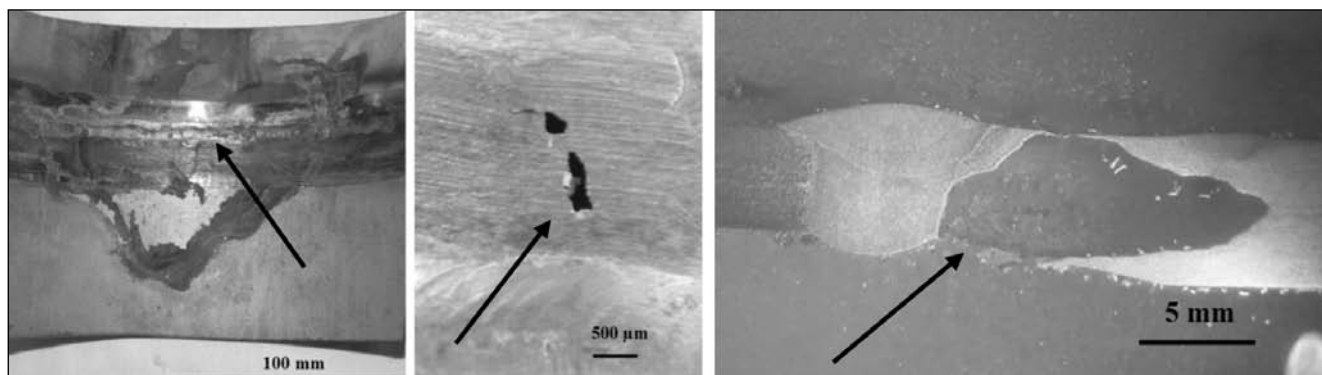
EN 10088-1 szerinti 1.4541 minőség-gel). A csőátmérők 100 és 300 mm között változnak, a falvastagság 6–10 mm közötti. A csöveket betonba ágyazva fektették le, ezért cseréjük nehézkes és időigényes. Az 1. ábrán egy, szemrevételezéssel és ultrahangos vizsgálattal észlelt, majd metallográfiai vizsgálattal feltárt károsodás látható.

■ 1. ábra. Hegesztett kötés lyukkorróziója (balra: a cső belső felülete eredeti állapotban, középen: tisztítás és dekontaminálás után, jobbra: keresztcsiszolat, a belső felület alul)

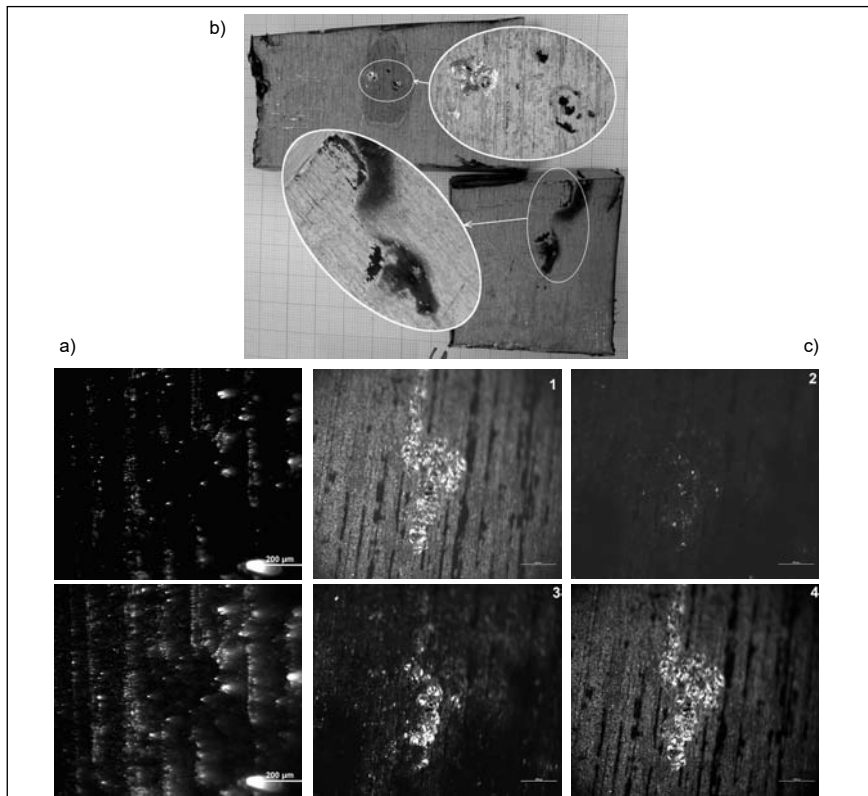
Fluoreszcens mikroszkópiai vizsgálat eredményét mutatja a 2. ábra. A korrodált területeken található élő és elhalt sejteket a korróziótermékeken a 2a ábra, tisztítást követően a korróziós bemarkolásokon belül a 2c ábra mutatja. A korróziós bemarkolások felülete fényes és fémes jellegű, ami aktív korróziós mechanizmusra utal.

■ **2. ábra.** Fluoreszcens mikroszkópos vizsgálat. a) Élő sejtek (fent) és egymásra vetített képek (lent) a korróziótermék felületén; b) korrodált felület; c) (1) megvilágítás fehér fényel, (2) élő sejtek, (3) elhalt sejtek, (4) egymásra vetített képek

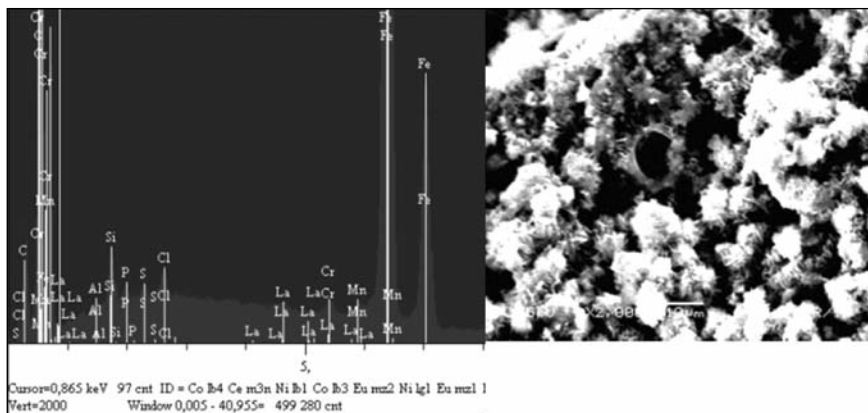
Egy másik korróziós terület SEM/EDX elemzése foszfort, ként és korbont mutatott ki a korróziós hely oldalán, amely mikrobiológiai folyamatra utalhat. A 3. ábra jobb oldali képének pásztázó elektronmikroszkópos felvétele magát a korróziós mélyedést és körülötte a porózus korróziós terméket mutatja, míg a bal oldalon az EDX-elemzés spektruma látható.

■ **3. ábra.** Porózus korróziótermék (jobb) és annak EDX-spektruma

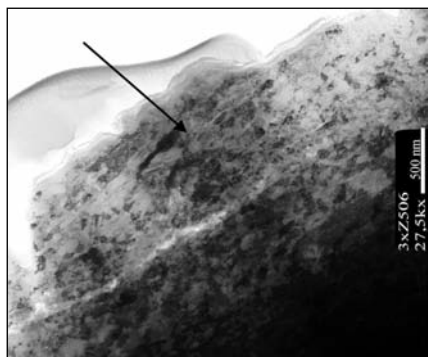
Transzmissziós elektronmikroszkópos (TEM) vizsgálattal is hasonló vastagságú oxidréteg volt azonosítható. A felületre merőleges metszetben a ragasztó jelzi a minta külső szélét, amint az az 5. ábrán is megítélhető. A ragasztóréteg alatt közvetlenül egy 50–100 nm vastagságú, amorf oxidréteg látható.

■ 5. ábra. A hegesztési revével fedett felületi réteg szerkezete a felületből preparált TEM-fólián

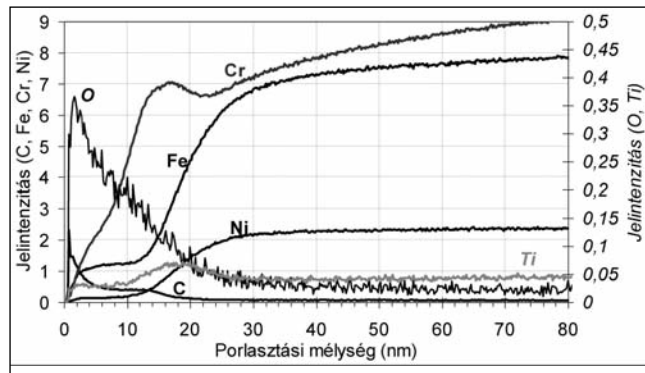
A GD-OES, azaz ködfénykísüléssel gerjesztésű, optikai emissziós spektrometria az oxidréteg vastagságának mérésére és összetételének közelítő meghatározására képes. A 4. ábra a hőhatásövezethez való átmenetben mutatja a GD-OES-technikával mért intenzitásokat. Ebből az olvasható ki, hogy az oxigén koncentrációja és a nikkeltartalom eloszlása – amely elemeknek kicsi a diffúzióval történő mozgásra való hajlama – jelezheti az oxidréteg határát, amelynek vastagsága

kb. 10 nm. A hőhatásövezet közepében az oxidréteg vastagsága 50 nm-hez közelít, míg az átlagos felületen kialakuló passzív réteg vastagsága nem haladja meg a 3–4 nm-t. Az Fe, a Cr és a Ni intenzitása ebben a mélységben már eléri az alapanyagra vonatkozó összetételnek megfelelő értékeket. A korrózió szempontjából az oxidréteg szerepe meghatározó jelentőségű, mivel ez kevesebb krómot tartalmaz, mint az átlagos passzív réteg, és kevésbé kedvező a króm-oxid/króm és a króm/vas aránya. Másrészt a vastagabb oxidréteg a kifejlődése közben nagy mennyiségű krómot von el a

■ 4. ábra. Az elemek GD-OES-jelintenzitás a porlasztási mélység függvényében, a sárgásbarnára elszíneződött felületen

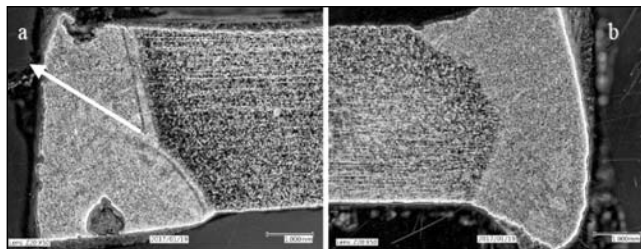
Az 50 °C-on vizsgált minta korona- és gyökoldalán egyaránt láthatók beporodások, ami megerősíti a hőmérséklet hatását. Számottevően több korróziótermék képződött a MIK-et okozó baktériumokkal szennyezett oldatban, mint az ilyen baktériumok hiányában.

■ **7. ábra.** Gyökvédelem nélküli hegesztés: a) 50 °C, 3,6% FeCl₃; b) szobahőmérséklet, 6% FeCl₃
