**EURÓPAI
MŰEMLÉKVÉDELMI
TENDENCIÁK
KÜLÖNÖS
TEKINTETTEL
A KÁRPÁT-MEDENCÉRE**

RAFFAY ENDRE

Az aracsi templom pusztulástörténete és műemlékvédelme

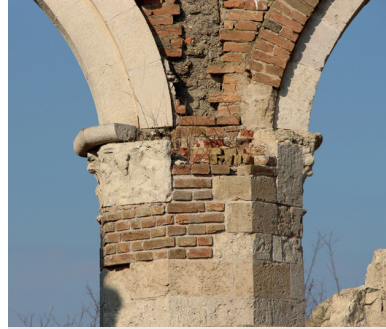
7. A nyolcszögű pillér fejezetsávjának 1898-as helytelen kiegészítése (2017)

tévesen. A pilléreknek ugyanis a főhajó felé néző három oldalát faragvány eredetileg nem díszítette (7. kép).⁴²

Az eredeti állapotú nyolcszögű pillérré helytelenül felhelyezett fejezetelemek leemelése, és ezzel együtt a „megüresedő” részek rekonstrukciós

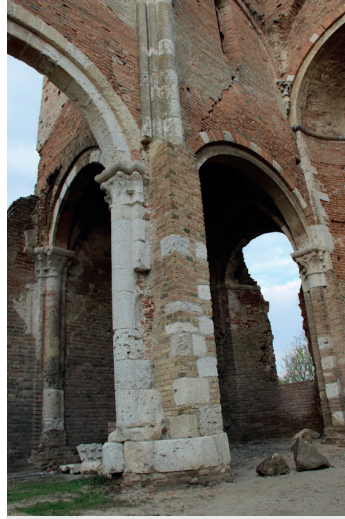
5. A Gerecze-levél nem említi ennek szükségét, de Pavlicsek a lebányászott pillér- és falpillértörzsek pótlására is vállalkozott. Az apszisok közti falpillérek és az északi pillérsor első keleti eleme főhajó felőli oldalának hiányait aláfalazással helyettesítette.⁴⁴ A részletformák rekonstrukciójára itt sem tett kísérletet (8. kép).

8. Pillértörzset pótló 1898-as aláfalazás (2017)

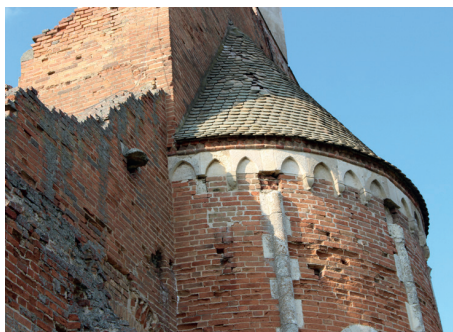
9. A főapszis 1970-es években rekonstruált tetőzete és főpárkánya (2017)

A főpadsziszak az 1970-es években készült tetőzete javítására szorul: az elvégezendő vizsgálatokat követően valószínűleg az elkorhadt faszerkezet cseréjére és cserepezésének pótlására lesz szükség.

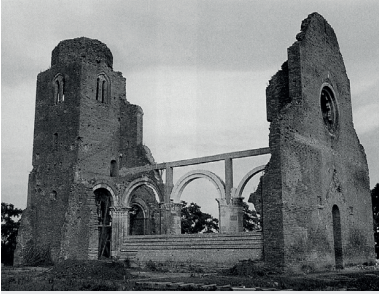
10. Az újjáépülő főhajófal vasbetonbetonváza (1970-es évek)

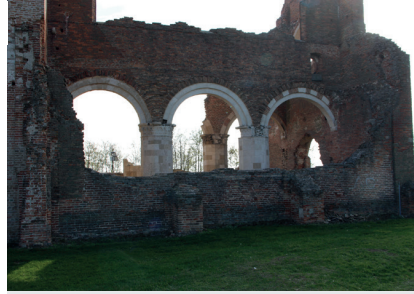
11. A főhajó 1970-es években újjáépített északi fala (2017)

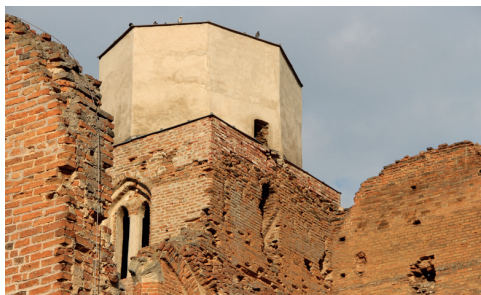
„A legutóbbi műemlékes beavatkozás során a toronyhoz tartozó falfelületeket, a főhajó felé néző déli oldalt leszámítva, a torony alatti északi mellékhajófalat viszont ideértve, zuzmótlanították és a téglák közti fugákat javították. A négyszögletes toronyrészt záró falkoronát négy-öt téglasorral megemelve kiegészítették-kijavították, valamint bádofedéssel zárták le. A nyolcszögű részen jelentős, az eredeti állapotban fennmaradt magasságot mintegy megduplázva magasítást eszközöltek, az eredeti falakra falazva. A magasítást követően a nyolcszögű rész külső felületeit bevakolták, majd

12. A torony a legutóbbi műemlékvédelmi beavatkozásokat követően (2017)

Statikai szempontból a felfalazások veszélyt jelentenek. Durva becslés szerint a négyszögletes rész koronakiegyenlítéséhez és a nyolcszögű rész megemeléséhez felhasznált téglák súlya 1000–1300 kilogrammnyi lehet. Ekkora súlyt felpakolni az eleve sérült alátámasztású, repedt falú toronyra, amelynek meglévő statikai problémái nem ismeretlenek a szakirodalomban, veszélyes és indokolatlan vállalkozás. Ha ehhez a helysínen kihelyezett tájékoztató tábla rajzain szereplő, valószínűleg kivitelezni tervezett toronysisak súlyát is hozzászámítjuk, kérdésessé válik a templomrom keleti részének fennmaradása.

Műemlékvédelmi-funkcionális szempontból is problematikus a felfalazás magassága. Ezzel nemcsak a statikai problémákat, de a beázás jelentette problémákat sem oldották meg, sőt a nyolcszögbe való átmenetknél, úgy tűnik, hózugok keletkezhetnek. A falkoronákat egyébként a bádогоzás jól védheti a nedvességtől. Problematikus a vakolás alkalmazása is: ez az eredeti részeket is takarja, amelyek felületeit és tégláit más módon kellett volna konzerválni. A villámhárító hasznos lehet.

Történeti és művészettörténeti hitelesség szempontjából a nyolcszögű rész megemelése problematikus: nem tudjuk, hogy az eredetileg milyen magasra emelkedett, egykori lefedésére sem utalnak nyomok és adatok. A szóban forgó munkálatok alkalmával talán lehetőség nyílt volna ilyen nyomokat megfigyelni, de ilyen kutatás elvégzéséről nem tudok, ilyenre nekem nem volt lehetőségem.

A *kivitelezés színvonalát* ugyancsak bírálat tárgyává kell tennem. A négyszögletes rész déli oldalán az újonnan beépített téglák közül négy-öt olyan nyira kilóg, hogy az a leesés veszélyével fenyeget. A nyolcszögű rész vakolatai máris repedeznek, egyenetlenek. A zuzmótlanított és fugázott részeken foltok maradtak kezeletlenül, a déli oldalról pedig teljesen megfedekeztek.

Esztétikai szempontból a laikus számára is nyilvánvaló a műemlékes beavatkozás kára: a nyolcszögű, szürkére vakolt rész már messziről gyárkmény-asszociációkat táplál.”

A falkoronák védelmével párhuzamosan kell a torony évszázados állapotának a helyreállítását is eszközölni és róla a közelmúltban készült, terveiben és kivitelezésében is elhamarkodott ráépítést eltávolítani. Ez a visszabontás csakis restaurátori módszerekkel kivitelezhető, a pusztítást elkerülendő. Ezt követően a falkoronákat a templom más részei tervezetthez hasonlóan kell védeni.
