NAPELEMEK VIZSGÁLATA PILÓTA NÉLKÜLI LÉGIJÁRMŰRE INTEGRÁLT KOMPAKT HŐKAMERA SEGÍTSÉGÉVEL

MEASUREMENTS ON SOLAR PANELS WITH DRONE MOUNTED COMPACT THERMAL CAMERA

Kun Krisztián^{1*}, Léder Dávid¹

¹ Innovatív Járművek és Anyagok Tanszék, GAMF Műszaki és Informatikai Kar, Neumann János Egyetem,
Magyarország

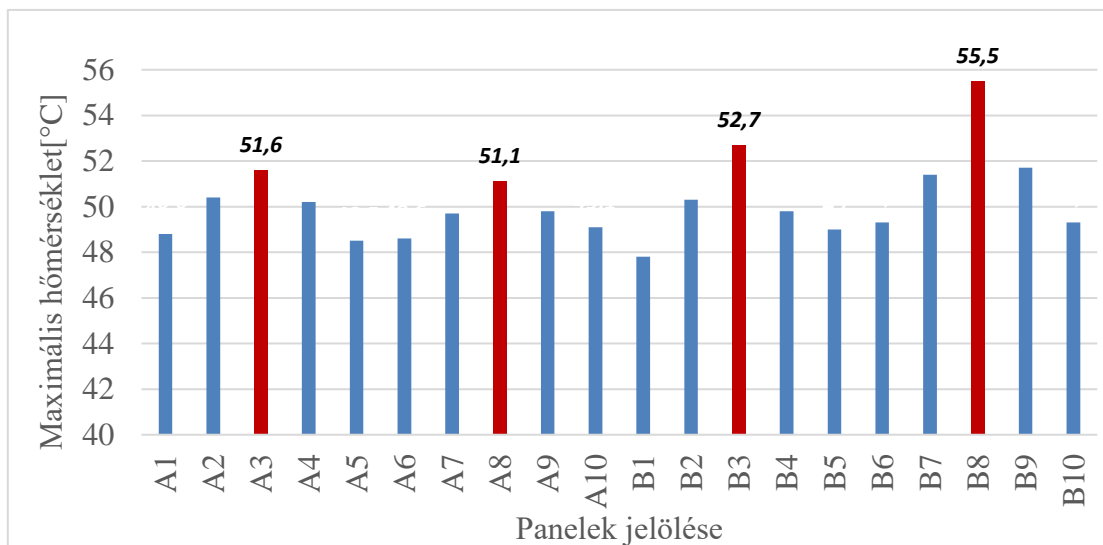
5. ábra A paneleken mért maximális hőmérsékletek a 3 mérési ciklus során.

A diagramból jól kivehető, hogy a 3. és 8. számú panelek jelentősen eltérő hőmérsékleti értékekkel rendelkeznek, mint az összes többi. Ennek oka, hogy ezek a többi panel között, pontosan középen helyezkednek el. A "B8" jelű panel azonban még ezek között is kiugró értékkel rendelkezik. Ez az 6. ábrán szemléltetett átlaghőmérséklet-változás diagrammon is szembetűnő.

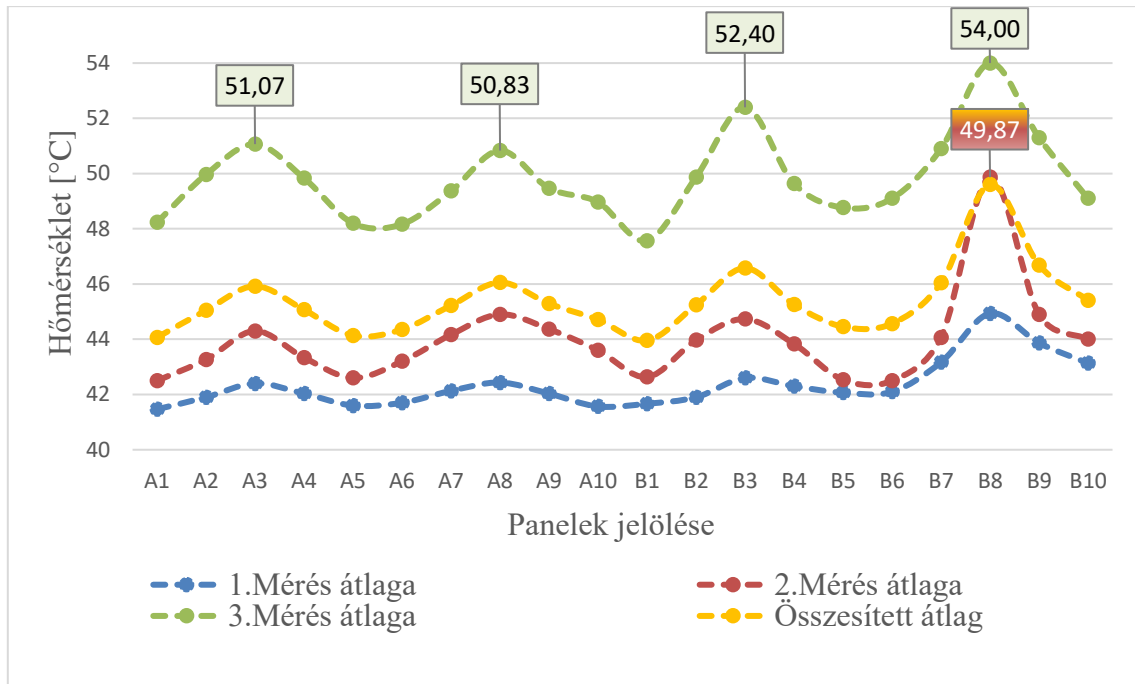
6. ábra Napelem panelek átlaghőmérsékletének változása és az összesített átlaghőmérséklet-változás

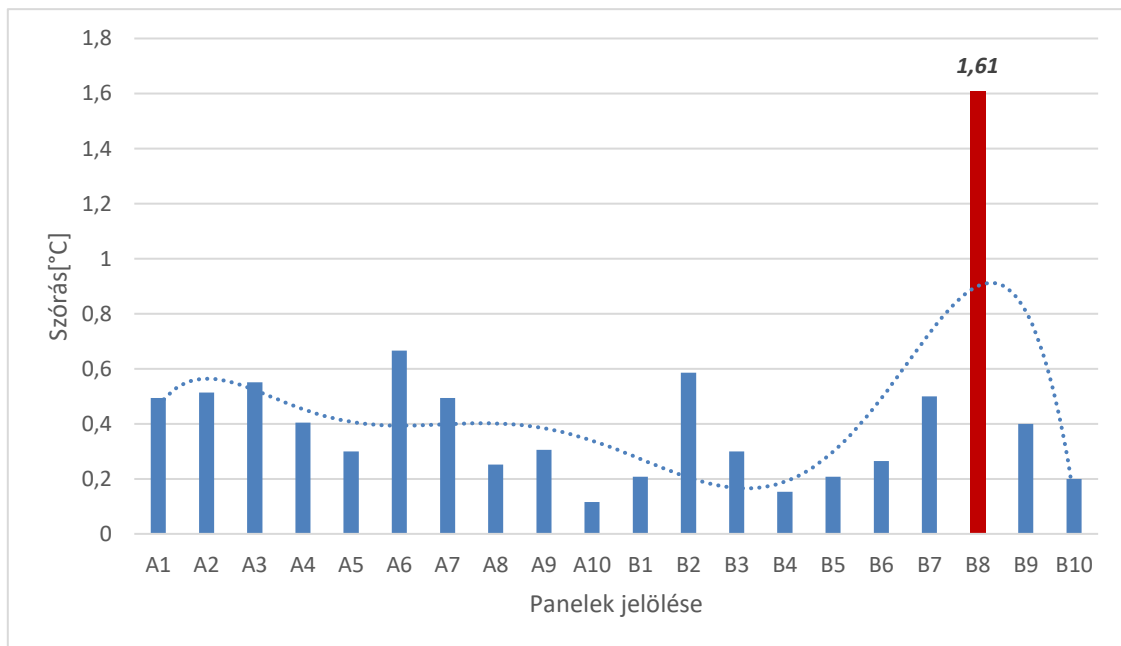
Az elkészített szórás diagrammok alapján egyértelműen kiderült, hogy a napelemről készült fotókon a szoftver segítségével kijelölhető ún. "Probe pontok" (mérési pontok) között igen nagyok az eltérések. A leginkább kimagasló, 3. mérés adataiból készült szórásdiagram a 7. ábrán látható.

7. ábra. A harmadik mérés hőmérséklet szórás diagramja, polinomiális trendvonalal közelítve

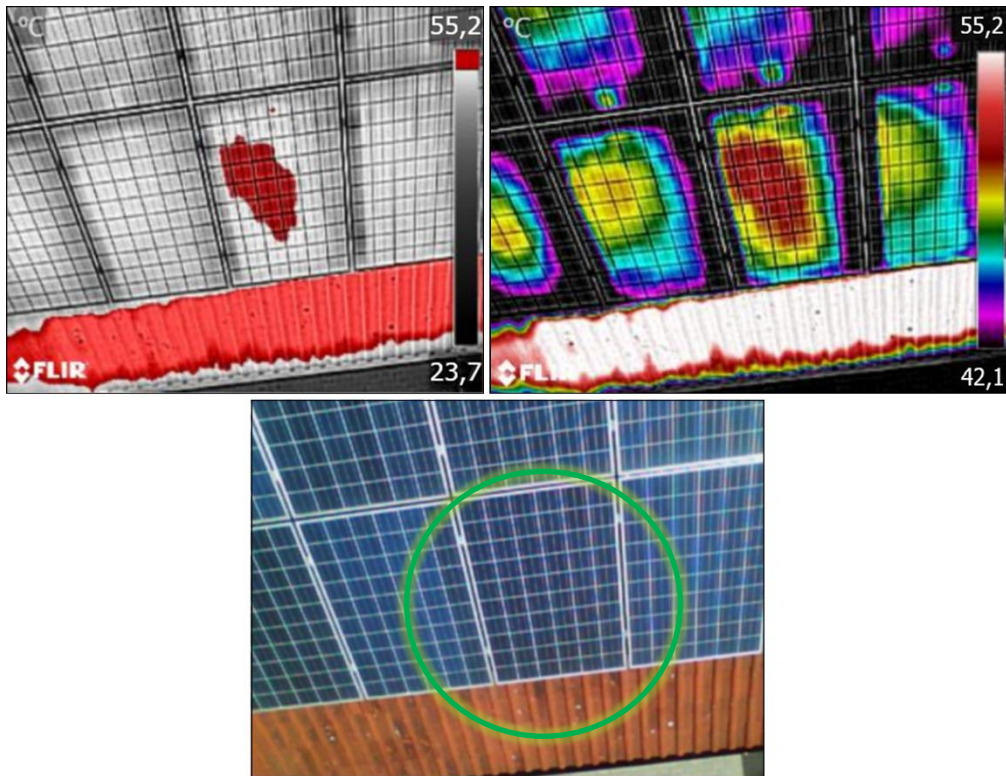
A „B8” jelű panelről az előzetes méréseken megállapított jelentős eltérés miatt részletes hőképanalízist végeztünk. A magas szintű termográfiához nem csak egy modern, nagy felbontású hőkamera szükséges. Egy komplex elemző szoftver is elengedhetetlen a hőképek részletes vizsgálatához, dokumentáláshoz. Az általunk alkalmazott Flir Tools Pro rendszerben mindegyre lehetőség nyílik, melyet a 8. ábra szemléltet.

8. ábra. A „B8” jelű hibás napelem „heat-centrum” filterrel (BF) és „Rainbow HC” színskálával (JF).

Az ábrákból jól leolvasható, hogy a „B8” jelű panelnél valamilyen meghibásodás következtében nagy hőmérséklet-különbség tapasztalható. A harmadik méréskor készült hőfelvétel is ezt igazolja, melyen egy forrópont ún. „hotspot” figyelhető meg (9. ábra).

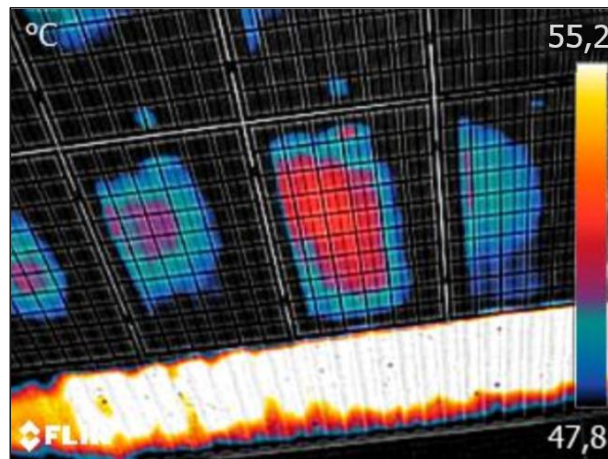
9. ábra. A hibás „B8” jelű panelről készült hőfelvétel „Lava” színskálával

A hőfelvételtől tisztán kivehető a hiba kiterjedése, melyről későbbi vizsgálat alkalmával kiderült, hogy egy fólia réteg elválás. Ennek következtében romlott a panel hatásfoka, így generálva magasabb hőmérsékleti adatokat.
