## KÜLÖNLEGES LŐFEGYVERCSÖVEK KÁROSODÁSELEMZÉSE

### FAILURE ANALYSIS OF HIGH PERFORMANCE GUN-BARRELS

Kovács Dorina<sup>1</sup>, Dobránszky János<sup>2</sup>

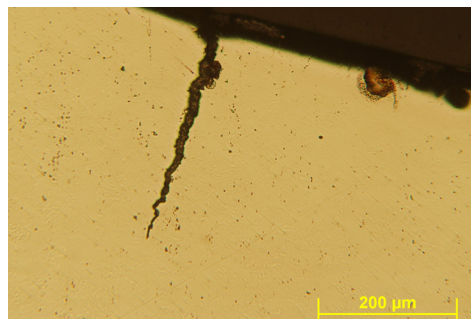
A mikroszkópi vizsgálatok során a puskacső hátuljánál, azaz a töltényűr utáni részen repedéseket észleltünk (2–3. ábra).

2. ábra. Repedés a maratlan martenzites rozsdamentes acélon

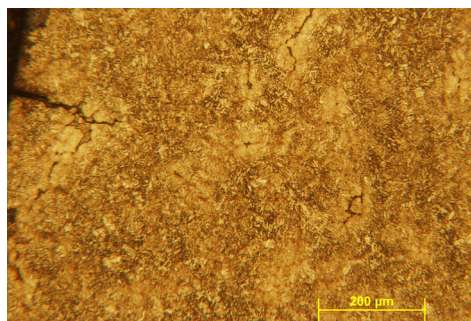
3. ábra Repedések és kiválások hálózata, martenzitesre edződött részek

A hőfáradás olyan anyagkárosodás, melynek során a ciklikusan váltakozó hőterhelés (hő- és mechanikai terhelés) váltakozó képlékeny alakváltozást idéz elő az anyag felületközeli rétegeiben, a külső és a belső anyagrészek eltérő és akadályozott hőtágulása következtében. A hőlökés hatására kialakuló hőfeszültség – különösen egyidejűleg ható mechanikai terheléssel – az anyag folyáshatárát elérő feszültséget, az akadályozott alakváltozás pedig repedést, sőt törést eredményezhet. Természetesen a

visszahülés folyamata levegőn lassabban következik be, mint az azonnal fellépő felmelegedés. Ez a jelenség csak a lőpor gyújtásának a helye körül okozott problémát, a puskacső elején repedések már nincsenek [2, 3, 4].

Ebből adódik az a következtetés, hogy egy keményebb felületi réteg talán megakadályozhatná, vagy csökkenthetné a repedésképződést.

Ehhez különböző felületkezelési eljárások alkalmazhatók, például a nitridálás. Ennek és más lehetséges felületkezeléseknek a működőképességét a jövőben célszerű kísérletileg is ellenőrizni.

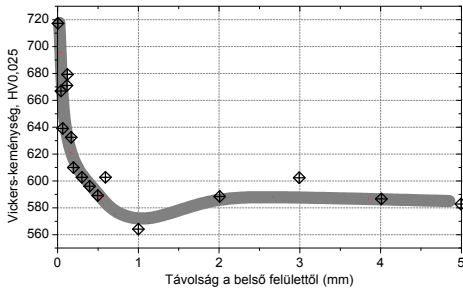
**4. ábra** Keménységváltozás a kompozitköpenyes hibrid puskacső acél anyagában

Az 590 HV<sub>0,025</sub> alapkeménységhez képest a 700 HV<sub>0,025</sub> fölé növekedő keménység oka valószínűleg nem más, mint az újraausztenítés utáni edződés. Ez pedig azt is jelenti, hogy a puskacső belső felületének hőmérséklete megközelítette az 1200°C-t, ugyanis a Fe-Cr-C pszeudobinér fázisdiagramok [5] szerint közel ekkora hőmérséklet kell az ausztenítés megindulásához.

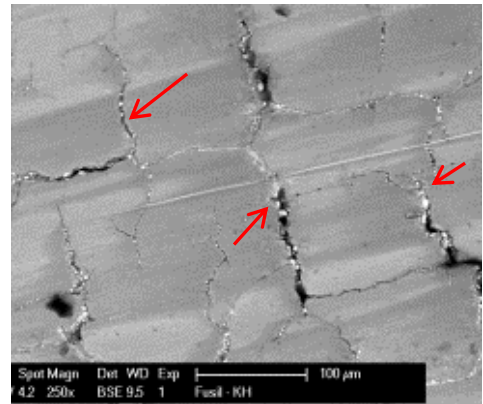
A puskacső különböző részei jól elkülöníthetők a felvételek alapján: az elején sokkal élesebb az oromzat és a barázda közötti határvonal, míg a hátuljánál az élek sokkal lekerekedettebbek. A repedésekben előszertettel tapadnak meg az égéskor és a lövedék felületéről felszabaduló anyagok (**5. ábra**), amelyek fokozhatják a repedés-terjedést. Lerakódások mindhárom puskacső belsejében egyaránt fellelhetők [6].

**5. ábra** A kompozitköpenyes puskacső repedései és a bennük megtapadt lerakódások

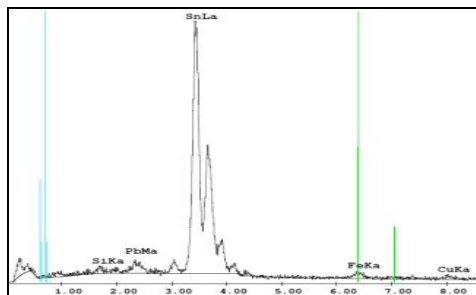
A repedésekben megtapadt anyagok összetevőit EDS-sel elemeztük (**6. ábra**). Az eredményekből kiderült, hogy a lerakódások nem a lőpor égéséből, hanem a lövedékből származó fémek, pl. ón és ólom kerültek oda, mégpedig olvadék olvadék állapotban.

**6. ábra** Az 5. ábrán látható fehér színű lerakódások EDS spektruma főleg Sn-t mutat
