EXTRUDER CSIGA VIZSGÁLATA

INVESTIGATION OF AN EXTRUDER SCREW

Kozma Ferenc¹, Ráthy Istvánné², Varga Ferenc¹, Prokisch József³

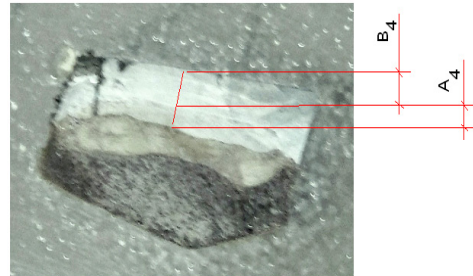
3. ábra. A felszört réteg vastagsága

annak átmérője nagyobb lett. A résméret megfelelő mértékű beállítása szükségessé tette a csigalevél külső átmérőjének növelését. Ezt a kialakult technológia szerint hideg fémporszórással szokás biztosítani. (Hideg eljárásoknak nevezzük azokat az eljárásokat, amelyeknél az alkalmazott munkadarab hőmérséklete alacsonyabb, mint az adott anyagra jellemző újrakristályosodási hőmérséklet. Ez a csiga esetében 450-480 °C lehet.) A felszört réteg jobb tapadása, nagyobb szilárdsága miatt az acél felületre egy alapozó réteget szórtak fel, melynek vastagsága a **3. ábrán** A₄ illetve B₄ –vel van jelölve, az általunk mért értékei a **1. táblázatban** vannak megadva.

Réteg megnevezése	Mérések	Átlag
Alapozó réteg (A)	1,30;1,45;1,70	1,49
Fedő réteg (B)	2,50;2,40;2,70	2,54

A számtani átlag elfogadható rétegvastagságként, bár az alapozóréteg és a fedőréteg is vastagabb a szokásosan alkalmazott fémporréteg vastagságtól. Ezt a csigaház-csiga páros nagyobb mértékű kopása indokolta. Másképp nem lehetett volna biztosítani a megfelelő résméretet.

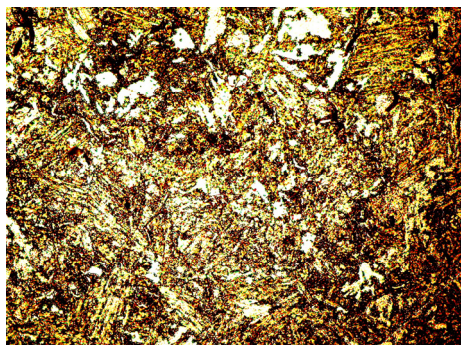
4. ábra. Csigalevél alapszövet (500x)

Mind a szövetszerkezeti vizsgálatok, mind a keménységmérések a szakmai szabályoknak megfelelő eredményt mutattak. A keménység értékeket a 2. táblázat mutatja.

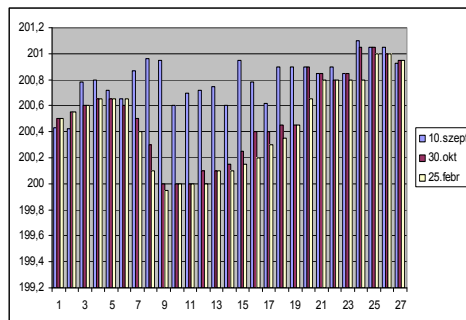
6. ábra. Csiga átmérő mért értékei

A csiga méretei 201,15mm és 199,88mm között változnak. (Lásd 6. ábra)

A csigaház esetében három értéket mértünk: 201,4; 201,1; 202,2 mm.

Az extruder megfelelő működéséhez 0,4mm résméret szükséges a csiga és a csigaház között sugárban értelmezve. Ez az érték sok helyen eltért, 0,18mm és 1,2mm között volt. Ez okozta a fóliavastagság nem megfelelőségét.

A csiga egyenességi alakhibája a lánghegesztő berendezéssel való melegítés során történhetett a szétszereléskor, ezt követően ezért szorult be.
