Dr. Dulácska Endre

<https://doi.org/10.32969/VB.2022.4.2>

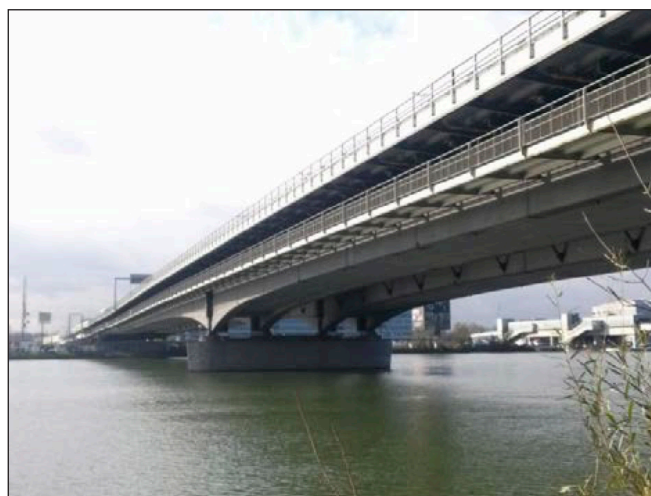
Az 1969 novemberében, egy váratlan hideg napon a híd négy főtartója közül kettő a támaszok felett beroppan, és a híd megrogyott. Az első benyomások a hirtelen hőmérsékletváltozásban látták a hídtörés okát.

A főtartó szerkezeti magassága a pilonoknál 12,0 méter volt. A 12 mm vastag gerinclemez egyoldali átlapolással volt toldva, és ez kezdeti hullámosságot és külpontosságot adott. A támasz felett nem alkalmaztak függőleges merevítőt, az ortotrop gerinclemeznek csak vízszintes merevítői voltak. Így végül is a jelentős támaszerő nem volt kellően bevezetve a gerinclemezbe.

1. ábra: A Praterbrücke oldalnézete (internet)

arra, hogy a törés délelőtt, vagy délután történt-e. Végül is a Szeizmológiai Intézet mérésadatai döntötték el a kérdést. A hibákat kijavították, és az 1. ábrán látható hidat (késéssel) 1970. december 22-én adták át. Az 1. ábrán jól látható a most már kellő erősségű merevítés a támasz felett.

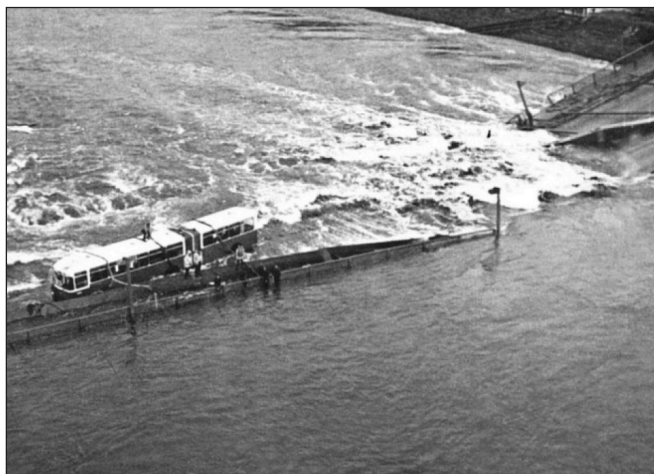
Az 1976 novemberében, egy vasárnapi napon, hajnali 4:43-kor a híd váratlanul, két perc alatt összeomlott (3. ábra).

Az összeomláskor a hídon 4 személyautó és egy autóbusz haladt át, melyek a híddal együtt a folyóba zuhantak. Egy halálos áldozat volt, egy fiatalember. Az összeomlott hidat a 3. ábrán láthatjuk. A hídronc évekig megakadályozta a hajózást.

A katasztrófa okait vizsgáló bizottság szerint az összeomlás oka a balparti pillér betonjában keletkezett károsodás volt, ami építési hiba miatt következhetett be. A pilonsarut alátámasztó acél tartórácsot korrózióvédelmi célokat szolgáló kibetonozással tervezték, azonban a tartórács közeit beton helyett jórészt homokkal töltötték ki, amelyet a

3. ábra: Az összeomlott Reichsbrücke a folyóban (internet)

pillér gránitburkolata mögé szivárgó víz kimosott és a víz a tartórácsot alátámasztó betont károsította. A sarut alátámasztó betonfalazat leszakadt és a saru eredeti helyéről lecsúszott. A ma is álló új hidat 1980-ban adták át.

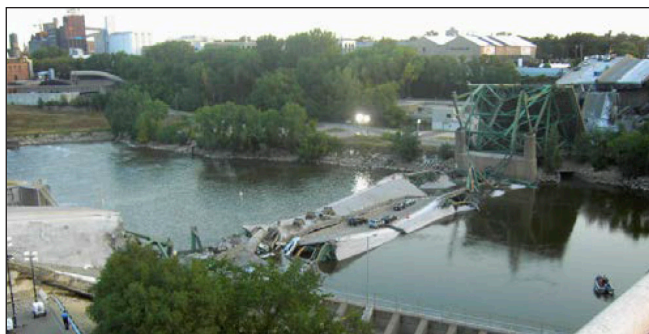
2007. augusztus 1-jén, csütörtökön délután 6:05 órakor, a híd csúcspontján idején leomlott, a középső nyílás 25 métert zuhant a folyóba (6. ábra).

6. ábra: Az I-35W híd leomlott középső nyílása (internet)

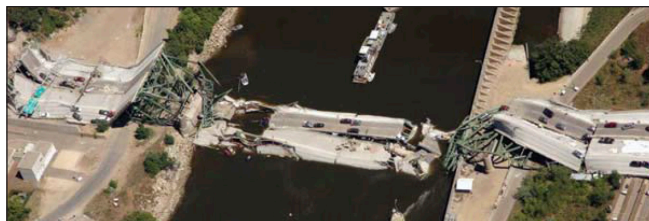
Az omláskor 111 jármű volt a hídon, ezekből 17 a vízbe esett. 13 halálos áldozat mellett 150 volt a sebesültek száma. Az omlás következtében a 6. és 8. két szomszédos nyílás is leszakadt (7. ábra).

7. ábra: A leszakadt teljes híd képe (internet)

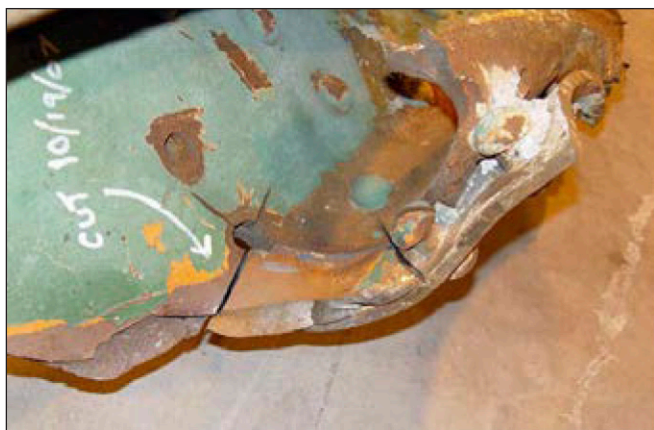
- Már 2003-ban észlelték, hogy a rendkívül vékony (13 mm) csomólemezek kihorpadtak. (Utána nem történt semmi érdemi intézkedés.)
- Túl sok csomólemez csatlakozott térbelien egy csomópontba. Komoly hibákat találtak a csomólemezek szerkezeti kialakításában. A számítógépes szimulációk alapján kiderült, hogy a szerkezeti kialakítás következtében sok csomólemezben a húzás meghaladta a folyáshatárt. A vékony és túlterhelt csomólemezekon fáradási repedések léptek fel (8. ábra).

8. ábra: Egy csomólemezt a fáradási repedésekkel (internet)

- Az idők során a nagyon vékony útpályalemezt felbetonozással megvastagították. Ez a statikus terhet 20%-al megnövelte.
- A leszakadás idején hídpálya felújítás volt, a két-két belső sáv le volt zárva, és ott 80 méter hosszon nagy mennyiségű burkolókövet, homokot és nehéz építőgépeket tároltak, éppen azon a szakaszon, ahol a törés bekövetkezett.

Az omlás végül is a hibák egymásra halmozódása miatt történt (*Collapse of I-35W Highway Bridge Minneapolis, 2007*)

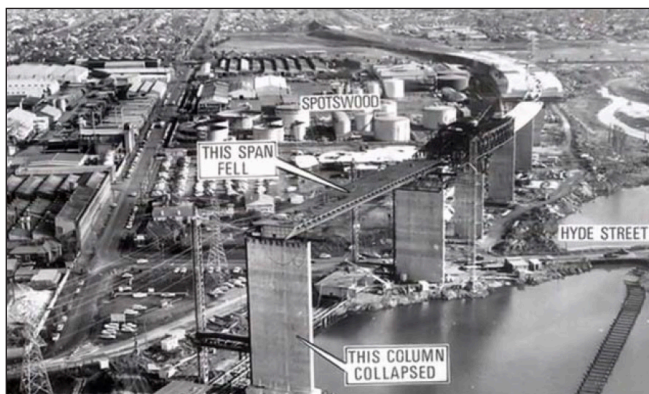
Két évvel a hídépítés megindulása után, 1970. október 15-én, 11,50 órakor a 10 és 11 pillérek közötti, mintegy 112 méter hosszú, egy darabban készült, 2000 tonnás szakasz a beemelési munkálatok során leomlott, és 50,0 métert zuhant. A helyzetet a 10. ábra mutatja.

10. ábra: A később leszakadt hídrész (internet)

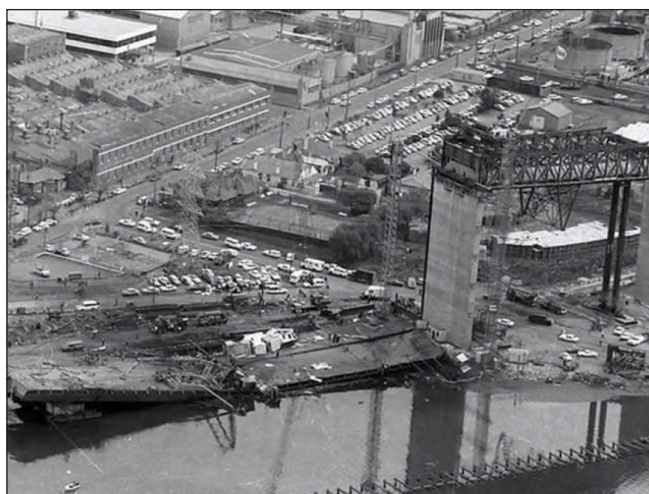
A beemelés során észlelték, hogy az elkészített hídszakasz nem fekszik fel rendesen, a folyómeder felé eső végén az egyik oldali támasznál 11,0 cm hézag maradt. A kivitelezők és a tervezők együttesen úgy gondolták, hogy visszacsavarják a hídelemet. Ezt leterheléssel gondolták megoldani. A magasabban lévő hídvégre 20 db 8,0 tonnás betontömböt hordtak fel. Ennek hatására a híd visszafeküdt a tervezett helyére. A betontömbök lehordása után a hídelem vissza akart kerülni az elcsavarodott helyzetbe, és elnyírta a csavarkötéseket. A visszaugrás egy óriási lökést adott, mely a folyó felé eső, 50,0 méter magas pillért is ellökte, és a 112 méteres hídelem lezuhant. A leomlott hídszakaszt a 11. ábra mutatja be.

11. ábra: A lezuhant hídszakasz (Internet)

A Monash University, Clayton egyetemen utólag megvizsgálták a csavarok töredékeit, és megállapították, hogy a csavarlekötés túlságosan gyenge volt a lekötéshez, és a visszarugózó erőnek el kellett törnie azokat. A baleset óta minden évben megemlékezést tartanak a balesetben elhunytak emlékére.

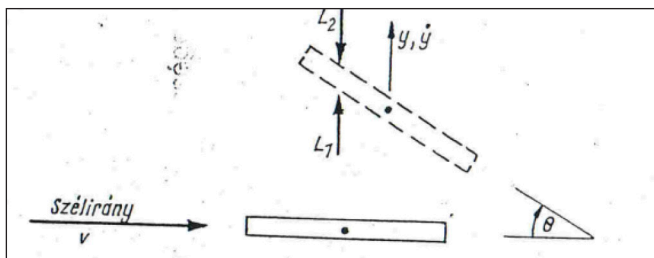
A repülőgépszárnyak viselkedésénél vették észre, hogy bizonyos sebesség felett a szárnyak, ill. a légszavart elcsavarodó mozgásokat végez. Ezt a jelenséget nevezik belebegésnek, azaz flutter-nek. Tekintsük át a jelenség lényegét. Vizsgáljunk a széliránnyal párhuzamos bezáró keskeny keresztmetszetet, melynek szögelfordulását csavaró és hajlítási ellenállás gátolja. Bármely kis elfordulásnál, vagy kissé ferde szélnél keresztirányú eltoló erő lép fel.

A keresztmetszetet a szélesebb négyzetével arányos  $L_1$  eltoló erő igyekszik eltéríteni. Az ellenálló  $L_2$  rugalmas

12. ábra: Belebegő keskeny négyszög keresztmetszet.

és a tehetetlenségi erők viszont a szélsőséggel lineárisan változnak. Ilyen jelenség észlelhető a zászlók lobogásánál is.

Amikor a felhajtóerő, és a fékezőerő munkája egyenlővé válik, a jelenség megfordul, és a négyszögkeresztmetszet elindul ellenkező irányba. Azt a szélsőséget, melynél ez bekövetkezik, kritikus szélsőséggnek nevezzük, mely a négyszög szárnyának profiljától, és a rugalmas ellenállásától függ. Meghatározható az a kritikus szélsőség, melynél a jelenség megindulhat. Huzamosabb szélhatás esetén az ide-oda mozgás erősödik, míg a szerkezet tönkre nem megy. Ennek elkerülésére vezették be a nagysebességű repülőgépeknél a delta szárnyat, és tértek át a légcavaros hajtásról a hőlég sugaras hajtóművekre.

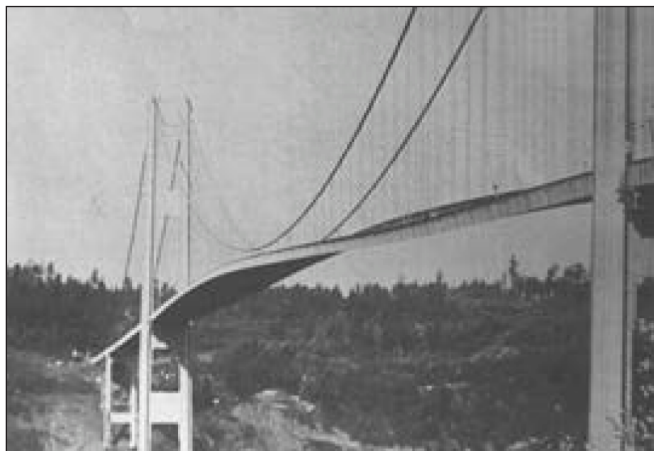
13. ábra: A Tacoma híd hullámzó mozgása (internet)

már átadott híd hullámzó mozgása felerősödött (13. ábra).

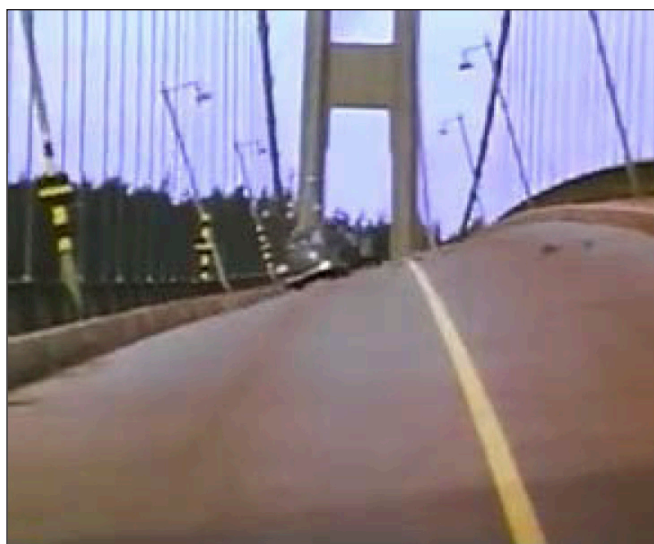
14. ábra: Autó csúszkál a hullámzó hídon (internet)

A híd a világon akkor a harmadik legnagyobb fesztávú függőhíd volt a 850,0 méteres nyílásával. Egy nem túl erős, 64 km/óra szélsőség mellett a híd mozgása kritikussá vált. A 14. ábrán látható, hogy a hullámzó hídon hogy küszködik egy autó. (A vezető időben kiszállt, és elmenekült.) Végül a hullámzó mozgás okozta igénybevételek miatt a hídpálya leszakadt. 10 év után ugyanazon a helyen új hidat építettek.

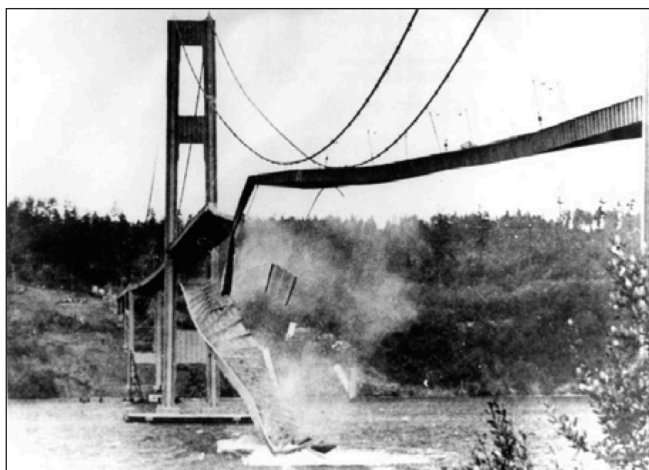
Ez a jelenség a hidaknál is előfordulhat. Ilyen flutter tette tönkre Amerikában az 1940-es évben a Tacoma Narrows hidat, közepes szélsőség mellett.

15. ábra: A híd leszakadása flutter miatt (Internet)

A tönkremenetelről a 15. ábrán mutatunk be fényképet. (Az interneten nagyon jó filmfelvételek találhatóak a tönkremenetelről, mert a híd egy darabig haldoklott, és ez alatt a fotóriporterek sokasága fotózta.

Az esetből a hídtervezők levonták a következtetéseket, és a hídkatasztrófa óta az ilyen hidakat egyrészt erősebb merevítő tartóval készítik, ill. a függesztő kábeleket rácsostartó-szerűen alkalmazzák (Istanbulban a Boszporusz híd, 16. ábra).
