A zsámbéki Öregtemplom építőanyagának vizsgálata: esettanulmány

Experimental Test on the Building Material of the Old Church in Zsámbék: A Case Study

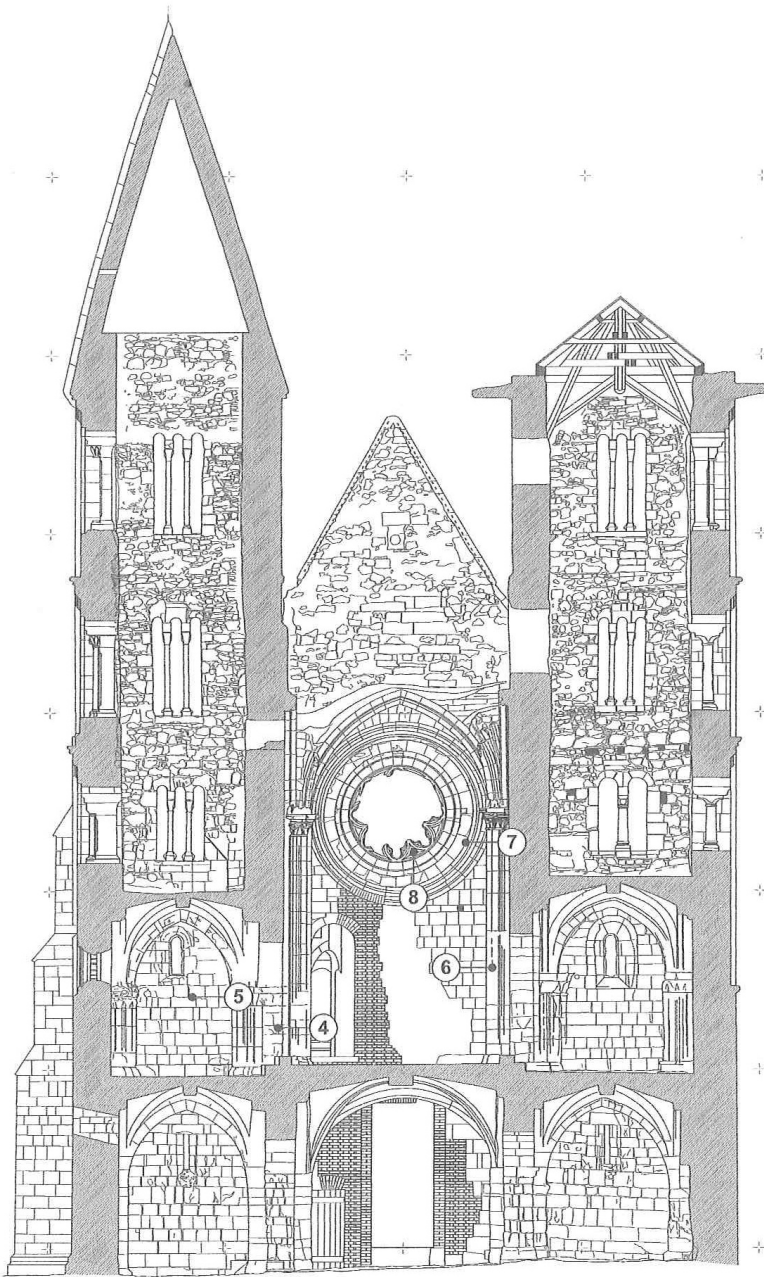
2. ábra. Mintavételi helyek a karzaton és annak környezetében

Roncsolásos vizsgálatokat csak a habarcsminták esetében alkalmaztunk. Az egyes mintavételi helyeken (2., 3. ábra) a vizsgálandó minták restaurátori, illetve művészettörténeti segítséggel lettek kiválasztva. A mintavétel során cél volt a templomban elérhető minél több típusú habarcs egymással való összehasonlíthatósága mellett, hogy minél pontosabb képet kapjunk a habarcs összetételéről és annak fizikai tulajdonságairól.

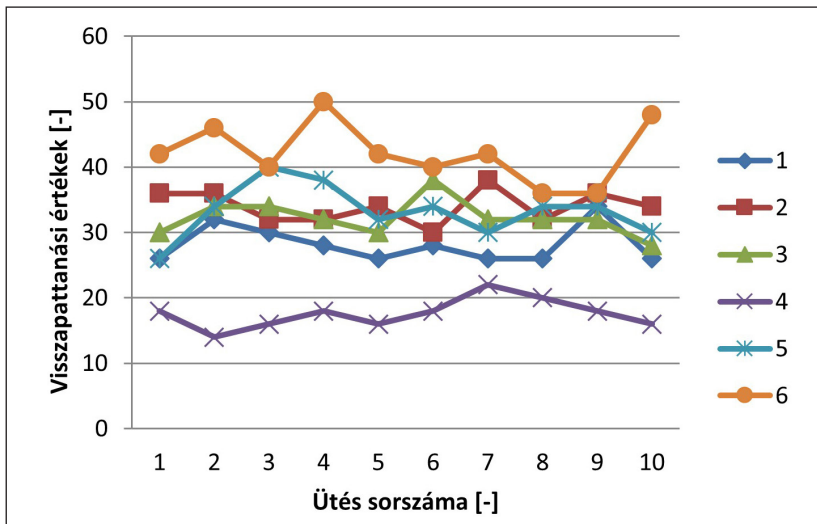
4. ábra. A Schmidt-kalapácsos vizsgálat eredményei

A vizsgálati helyek kiválasztásakor fontos szempont volt, hogy az ott található építőanyagokat minél jobban reprezentálja. Hat különböző anyagot vizsgáltunk meg a Schmidt-kalapácsos szilárdsábecslés (4. ábra) során,

Az eredményekből jól látszik (1. táblázat) hogy teherbírasi szempontok alapján a rekonstrukciók során használt anyag átlagos, becsült szilárdsági értéke nagyjából azonos nagyságrendű. Az is egyértelműen kimutatható volt, hogy milyen mértékben befolyásolja a természetes, azaz eredeti építőanyagok teherbírását azok mállottsági foka. Míg az ép kőzetek esetében 20 MPa fölötti értékek adódtak, addig az azonos típusú, de elmállott kőanyag esetén ez az érték már csak

8 MPa körüli lett. Ez jól jelzi azt a problémát, hogy a templom természetes építőanyagainak a fokozott mállása nemcsak esztétikai problémákat okoz, de a szerkezet állékonyságát is nagymértékben befolyásolja. Ez a boltozatoknál, ahol a cementes kötőanyagú pótlások miatt úgy is fokozottabb a tönkremenetel, illetve a szabadon, megtámasztás nélküli falak esetében különösen veszélyes. A folyamat jelentős mértékben lelassítható megfelelő felületkezeléssel, szilárdítással. Ezeknek a beavatkozásoknak a tartósságához azonban elengedhetetlen a jelenleg elégtelen vízelvezetés megoldása.

Mérési pont	Anyag	Leírás	Becsült szilárdság
			MPa
1	durva mészkő	ép, faragott felület	22
2	tégla	régi, ép felület	32
3	tégla	új, ép felület	28
4	durva mészkő	finomszemcsés, lepusztult	8
5	műkő	ép felület	30
6	forrásvízi mészkő	ép, faragott felület	46

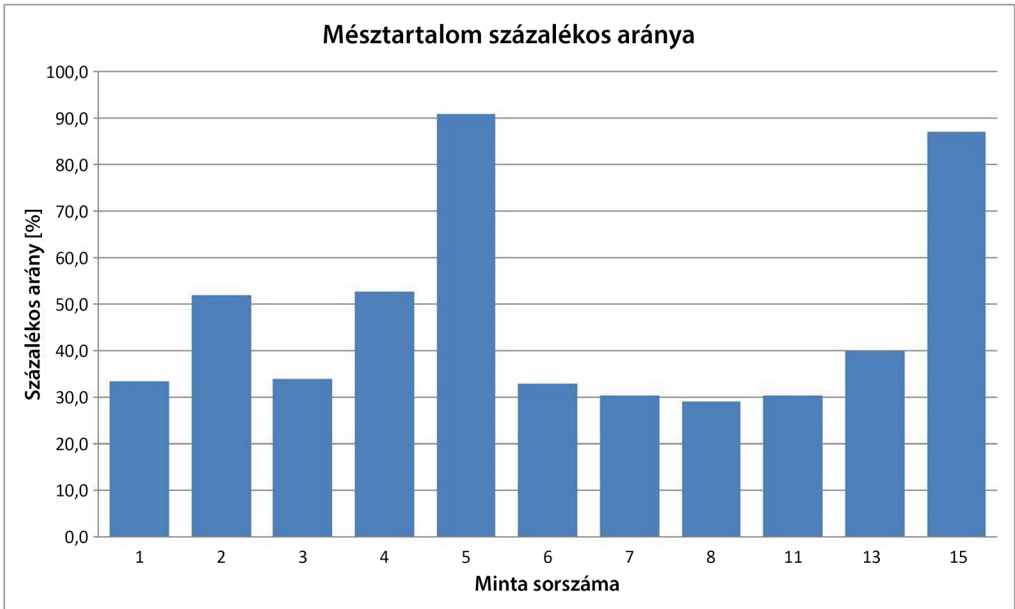
5. ábra. A habarcsok mésztartalmának százalékos aránya az egyes minták esetében

Tizenkét minta vételére volt lehetőségünk a templomban található habarcsból. A vizsgálati eredmények (5. ábra) szerint a habarcsot három főbb csoportba lehet osztani a mésztartalom százalékos aránya alapján. Az első csoportnak nagyjából 30–35%-os a mésztartalma, ezek a minták jellemzően a tűzvész utáni átalakításokból származnak (1, 3, 6, 7, 8, 11, 13 jelű minták). A másik csoportban 52% körüli a mésztartalom (2, 4 jelű minták). Ezek a minták valószínűleg az eredeti falazóhabarcsból valók. A harmadik csoportban 87% fölötti a mésztartalom (5, 15 jelű minták). A minták valószínűleg a vakolóhabarcsból kerültek az építőkövek közé, nem pedig falazóhabarcsok.

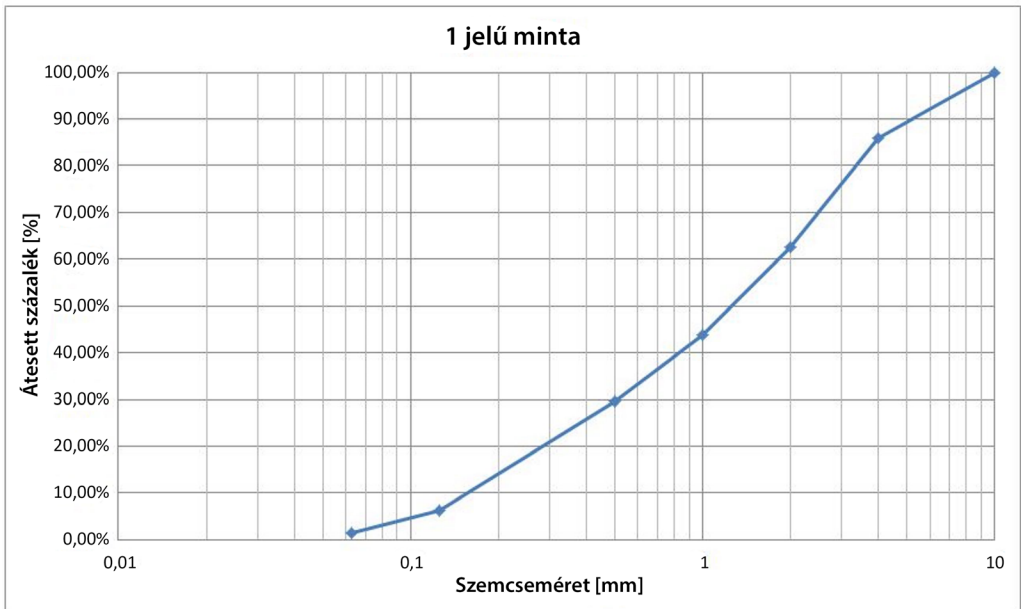
6. ábra. Az 1-es jelű habarcs minta szemeloszlási diagramja

A mintákról általánosan elmondható, hogy főleg a finom szemcseméret meghatározó (2 mm alatti) mind a falazó-, mind a vakolóhabarcsban. Egyes habarcsoknál hiányos a szemeloszlási görbe, a többségnél azonban teljes (6. ábra). Átlagosan 1 mm körüli vagy annál kisebb szemcse-nagyságúak a vizsgált minták.

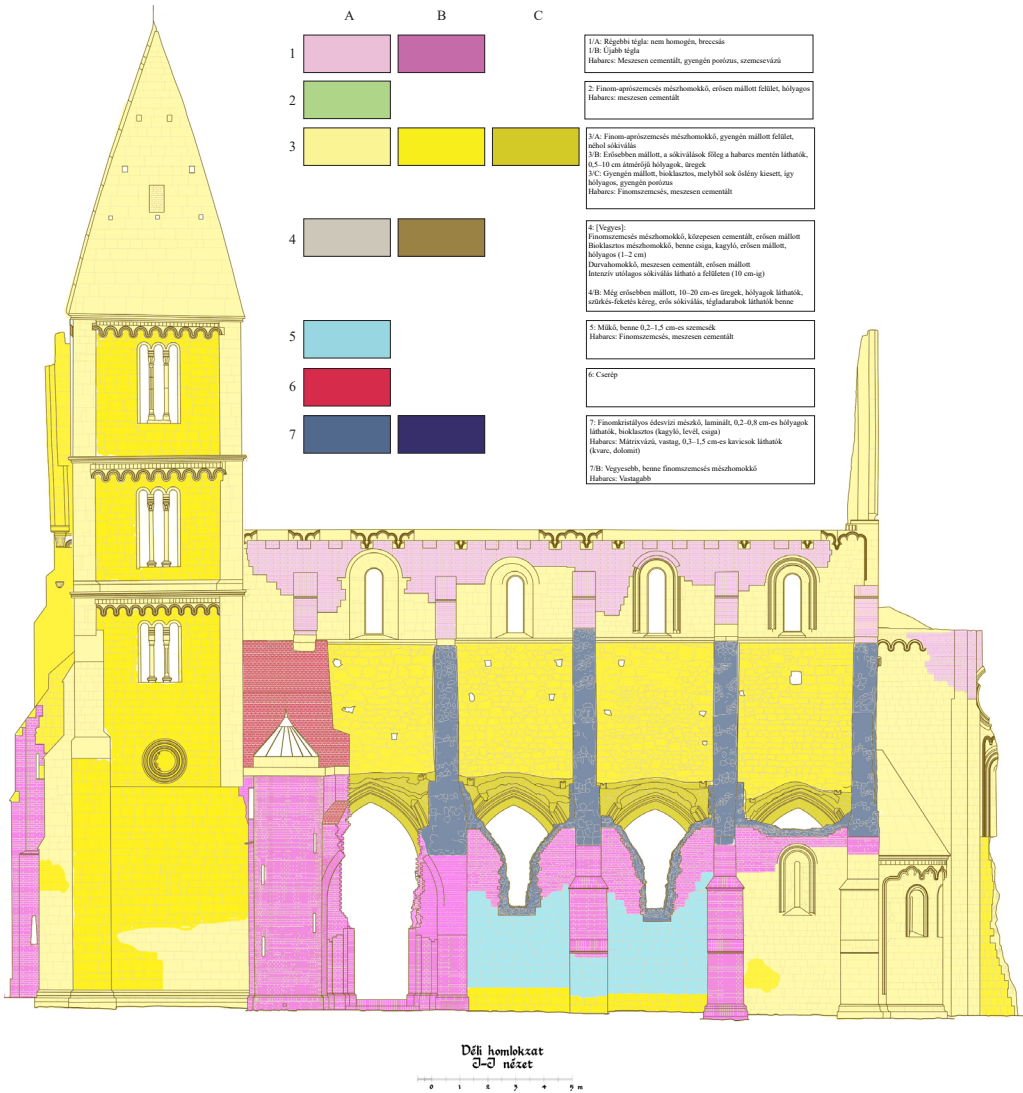
7. ábra. A déli homlokzati kő- és kártérkép

A fizikai vizsgálatokon kívül még elkészült egy a templom teljes szerkezetére kiterjedő kő- és kártérkép is. A kártérkép főleg az építőanyagok állapotára vonatkozik, és nem az egyes, lokális károsodási formák feltüntetésére (7., 8. ábra).
