A BAUXITBETON ÉPÍTMÉNYEKRŐL

Néhány jelentősebb bauxitbeton építmény

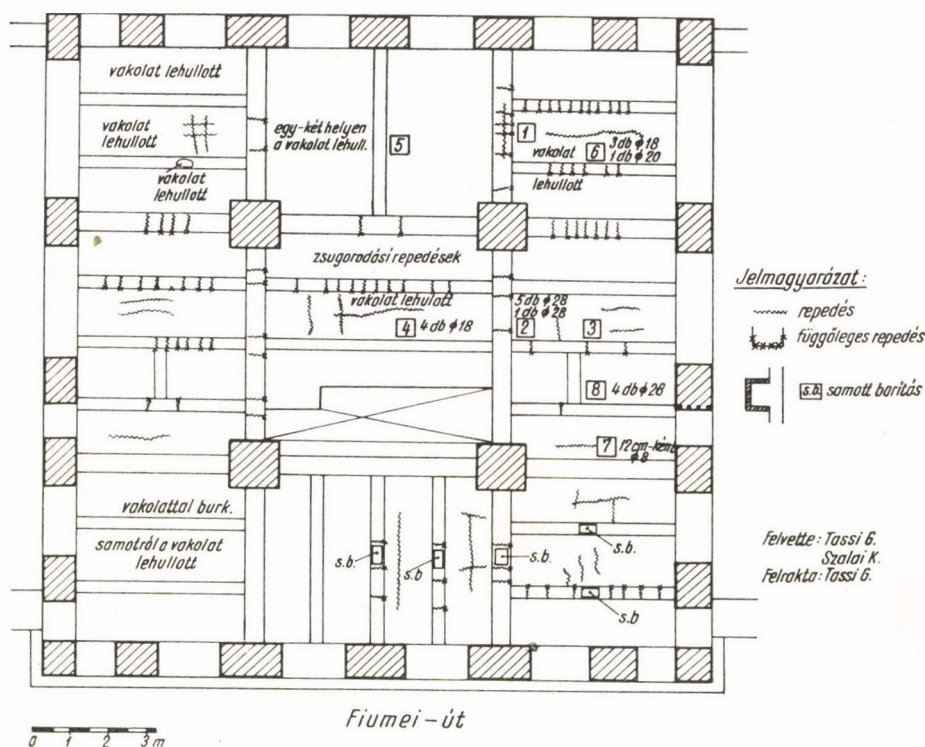
4. ábra.

A maga idejében rendkívüli teljesítménynek számító toronyépítmény építészeti terveit Komor Marcell és Jakab Dezső készítették, míg a statikai tervezés Székely Hugó munkája. A torony hosszmetsetét a 3. ábrán tüntettük fel, míg a +2,20 m szint alulnézetét a 4., a +43,0 m szint alulnézetét az 5. ábra mutatja. Ez utóbbiakba bejelöltük a vizsgálat idejében észlelt károsodásokat.

+ 2,20 m szint alulról nézve

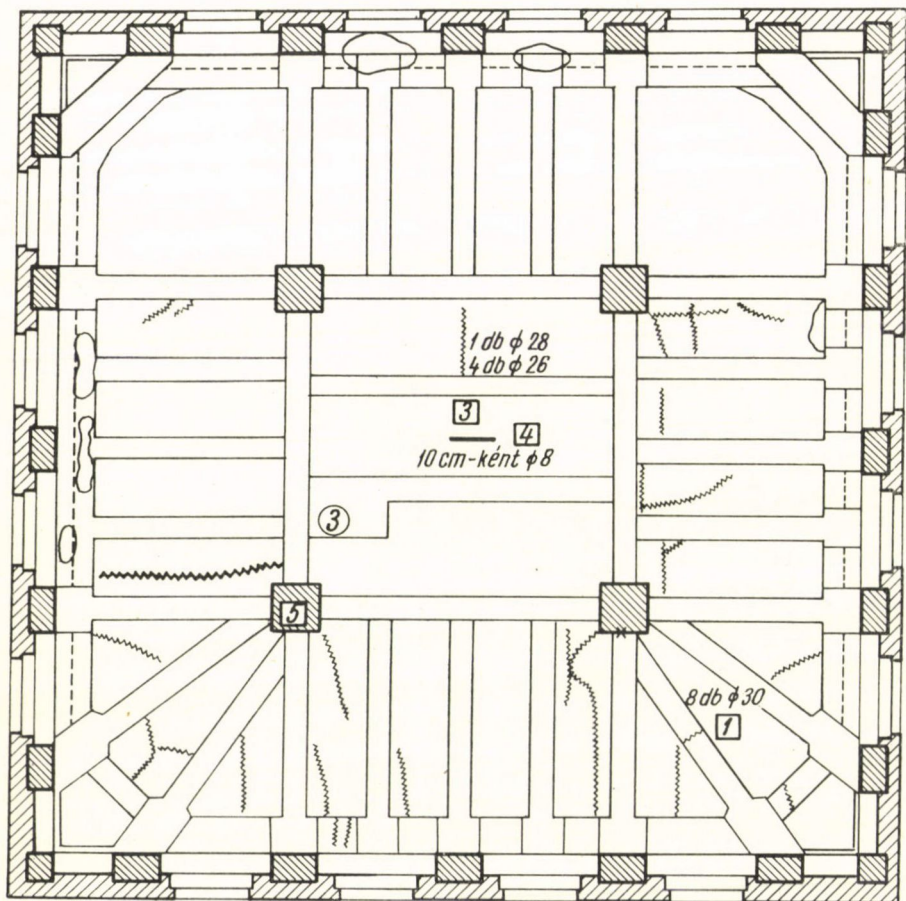
5. ábra.

+ 43,00 m szint alulról nézve.

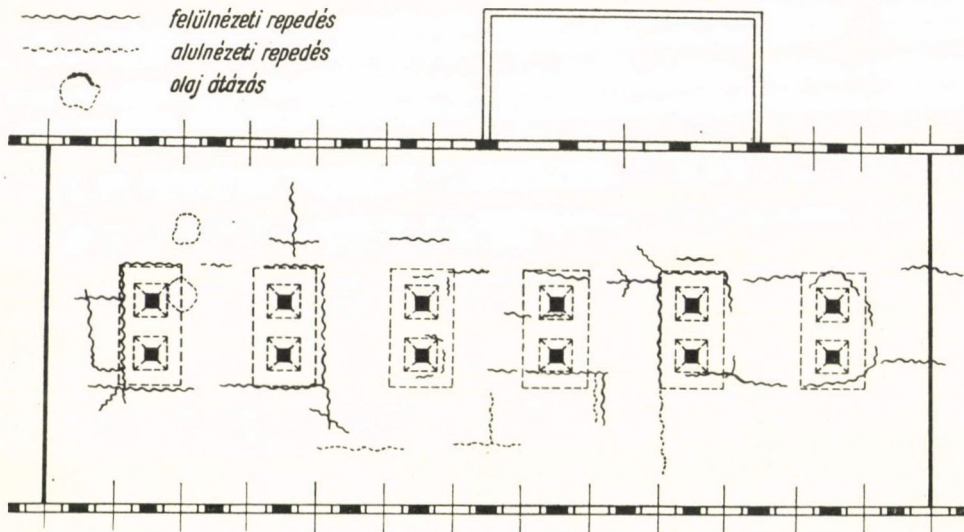
8. ábra.

alatt végrehajtott kockatorési eredmények szerint a beton törőszilárdsága két nap múlva 220–260 kp/cm², s így a szerkezet 2–3 nap múlva kiszaluzható volt. Az építmény hossz- és keresztmetszetét a 7-es ábrán, míg egyik emeleti alaprajzát a repedések bejelölésével a 8. ábrán mutatjuk be.

Az 1957-es vizsgálat során felvettük a III. emeleti és az e fölött levő födém valamint a tetőfödém repedésképét az alsó és felső felületen. Az 1960. évi vizsgálat során a repedéskép felvételét az egész épületre kiterjesztettük, és megállapítottuk, hogy a korábban felvett repedések határozottabbakká váltak és számos új, addig még nem észlelt repedés keletkezett. Tehát a három év alatt újabb meghibásodások jöttek létre.

A pince feletti gombafödém 1000 kp/m² terhét 500 kp/m²-re, a többi gombafödémek eredetileg 750 kp/m²-es terhét 400 kp/m²-re, míg a padlástér terhét nullára kell csökkenteni. Egyben felhívtuk a figyelmet arra, hogy a lámpagyári üzem a szóban forgó építményben — a szerkezet megerősítése nélkül — hosszabb ideig nem tartható fenn. Időközben a megerősítés megtörtént.

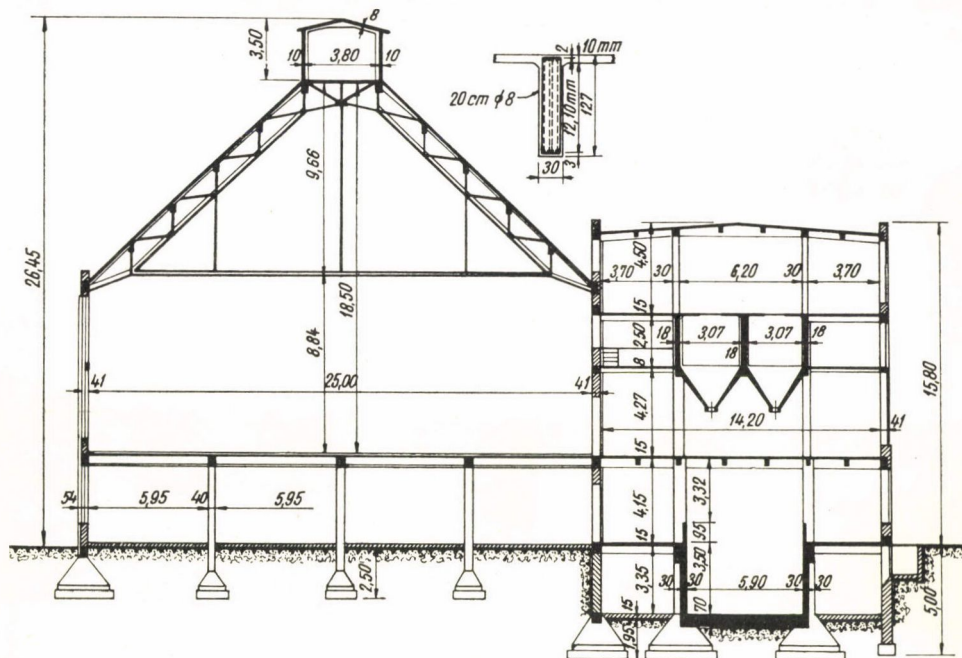
9. ábra.

zeti részek szilárdsága csökkent jelentősen, melyeknél számottevő felmelegedés fordulhatott elő. Ilyen pl. az üveghuta (9. ábra) és az ehhez csatlakozó, különleges alakú keretekkel alátámasztott építményrész (10. ábra). Az ellenőrző számítás azt mutatta, hogy ezen építmények egyes elemei a tervek szerinti hasznos terhek viselésére nem alkalmasak, s így részben körül kell őket köpenyezni, részben elbontva, új szerkezettel kell helyettesíteni.
