A BAUXITBETON ÉPÍTMÉNYEKRŐL

Az SzTK Mező Imre úti székháza

Az Egyesült Izzólámpa és Villamossági RT bauxitbeton építményei

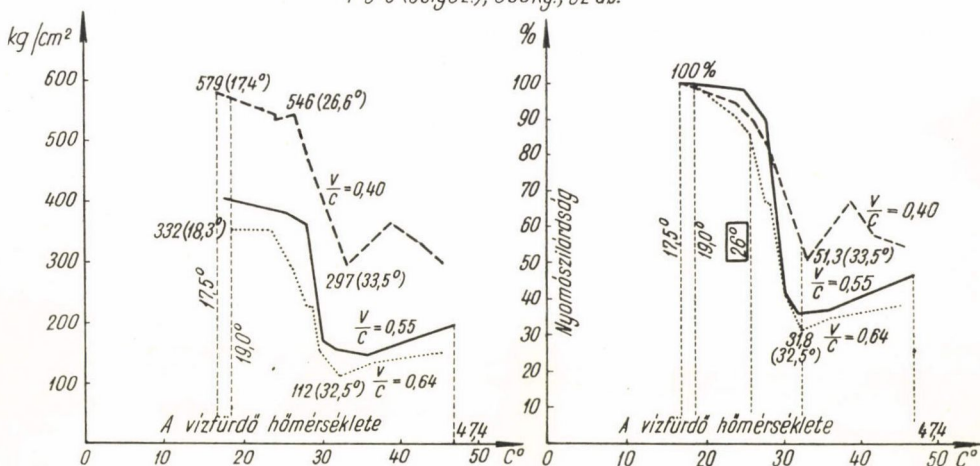
20cm-es, 2napos betonkockák nyomószilárdsága.

Kétségtelenül megállapították azonban, hogy a nagy melegben történő betonozás és tárolás a szilárdságot kedvezőtlenül befolyásolja. A különböző hőmérsékleteken tárolt kockák törési eredményei alapján készült az 1. ábra. Ennek bal oldalán levő diagramban az ordináta tengelyen a törőszilárdság, az abszcissza tengelyen pedig a vízfürdő hőmérséklete van feltüntetve. A különféle görbék más-más víz-cement tényezőhöz tartoznak. Jól látható, hogy 26–32°C között a szilárdság hirtelen leesik, tehát az e hőmérsékleti határok között szilárdult betonok lényegesen gyengébbek a szobahőmérsékleten szilárdultaknál. Az ábra jobb oldala ugyanezt a jelenséget tünteti fel, de oly módon, hogy a szobahőmérsékleten szilárdult kocka törési feszültségét 100%-nak vették, s a különböző hőmérsékletű vízfürdőkben tárolt testek szilárdságát ehhez viszonyították. Megfigyelték azt is, hogy az e hőmérsékleti határok között szilárdult betonok színe csokoládébarnáról jellegzetesen vörösésbarnára változik és a kavics-

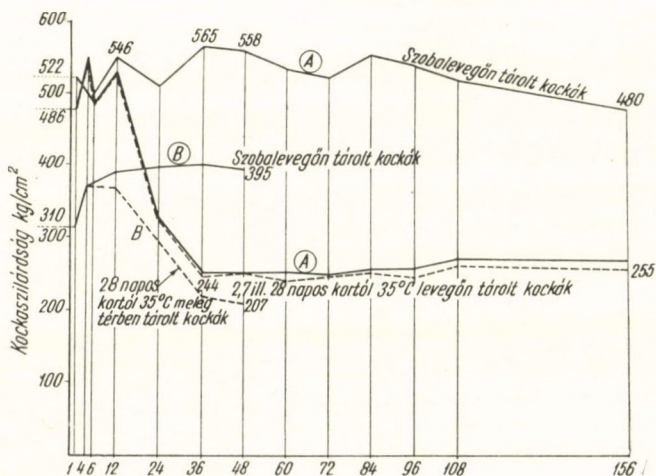
2. ábra.

Vizsgálták továbbá a normál hőmérsékleti körülmények között készített betonok szilárdság-csökkenését abban az esetben, ha utólag lép fel a nagy — kb. 35° C-nak megfelelő — hőmérséklet. E vizsgálatok eredményeit a 2. ábra tünteti fel. Az ábra vízszintes tengelyére az eltelt időt mérték fel hetekben, míg a függőleges tengelyre a kockaszilárdságot. A felső vonal a szabad levegőn tárolt kockák szilárdság görbéje, melynél a közel három éves periódus alatt viszonylag csekély szilárdságcsökkenés következett be. Érdekes jelenség az, hogy a 28 napos kortól 35° C hőmérsékletű meleg térben tárolt kockák szilárdsága közel felére csökkent, s e szilárdság a megfigyelés teljes időtartama alatt

35°C meleg levegőn tárolt bauxitbetonok szilárdságai.

közel állandónak mutatkozott. Tekintettel arra, hogy az építmények a nyári melegben huzamosabb ideig ki lehetnek téve ennek a hőmérsékletnek, feltehető volt, hogy a szilárdságcsökkenés a bauxitbeton építményeknél bekövetkezik. E három éves megfigyelés csupán arra engedett következtetni, hogy a viszonylag nagy szilárdság felére csökken, de ez még mindig kielégítő volt az akkori szilárdsági követelmények szempontjából. Ebben az időben három évnél nagyobb időtartamú megfigyeléseket nem hajtottak végre.

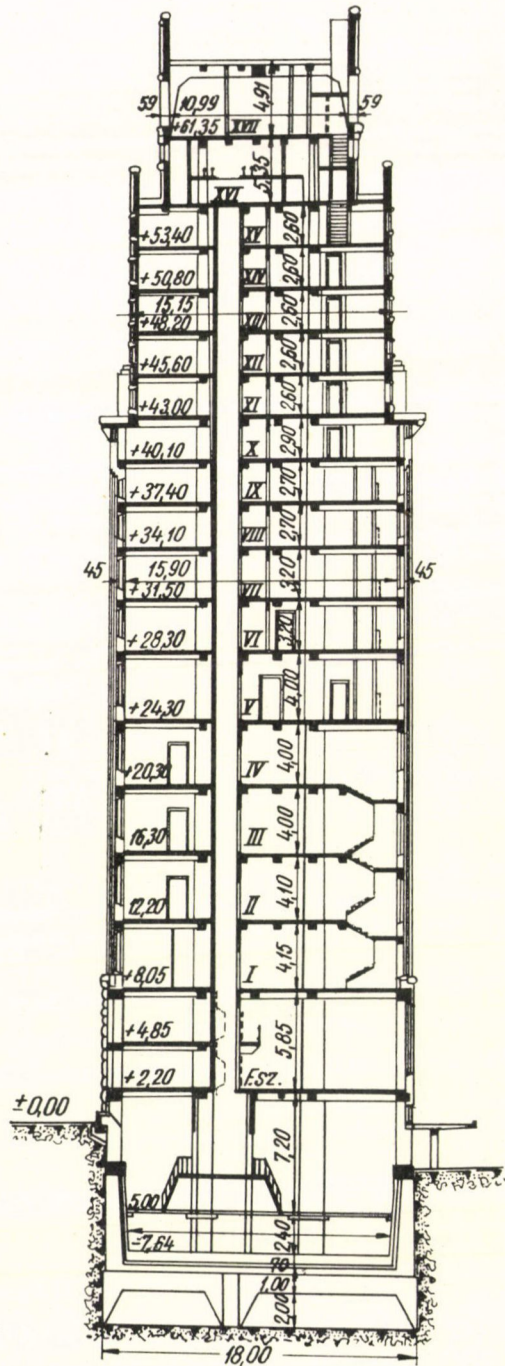
3. ábra.

A maga idejében rendkívüli teljesítménynek számító toronyépítmény építészeti terveit Komor Marcell és Jakab Dezső készítették, míg a statikai tervezés Székely Hugó munkája. A torony hosszmetsetét a 3. ábrán tüntettük fel, míg a +2,20 m szint alulnézetét a 4., a +43,0 m szint alulnézetét az 5. ábra mutatja. Ez utóbbiakba bejelöltük a vizsgálat idejében észlelt károsodásokat.

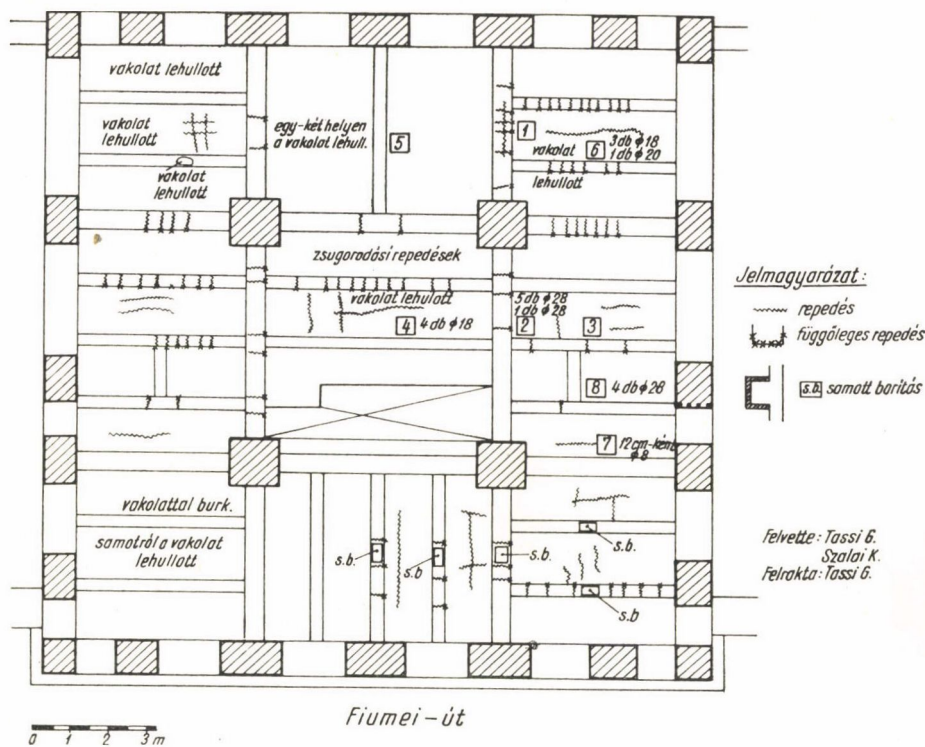
4. ábra.

+ 2,20 m szint alulról nézve

- a) az építmény terheit
az I—VII emeleten 400 kp/m^2 -ről 300 kp/m^2 -re,
a VIII—XV emeleten 1000 kp/m^2 -ről 600 kp/m^2 -re
kell csökkenteni;
- b) a $+8,05 \text{ m}$ szint alatt a szélső és közbülső oszlopokban jelentős többlet igénybevétel van, ezeket vasbeton köpennyel kell körülvenni, annak érdekében, hogy kellő teherbírást biztosítsunk;
- c) a belövést szenvedett oszlopot meg kell emelni, s e megemelt állapotban kell helyreállítani, mert különben ezt a több évtizedes szerkezet erőjátékába bekapcsolni nem lehet.

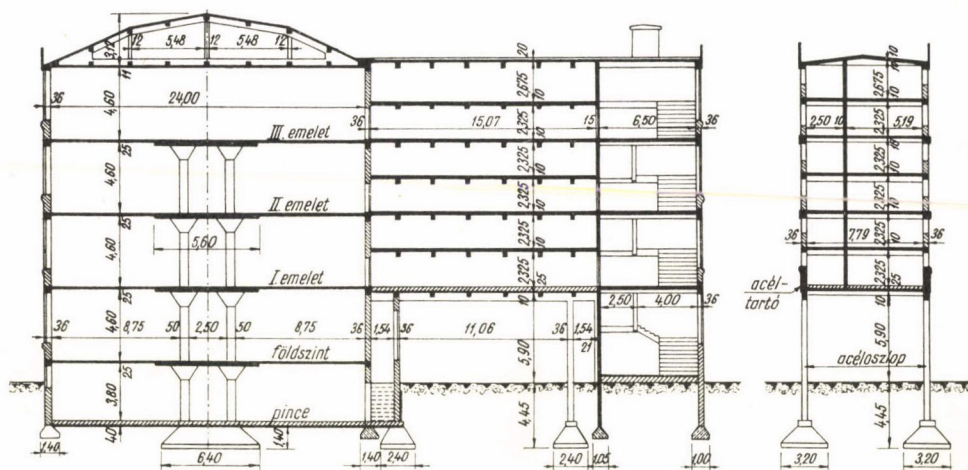
7. ábra.

alatt végrehajtott kockatorési eredmények szerint a beton törőszilárdsága két nap múlva 220–260 kp/cm², s így a szerkezet 2–3 nap múlva kiszaluzható volt. Az építmény hossz- és keresztmetszetét a 7-es ábrán, míg egyik emeleti alaprajzát a repedések bejelölésével a 8. ábrán mutatjuk be.

A pince feletti gombafödém 1000 kp/m² terhét 500 kp/m²-re, a többi gombafödémek eredetileg 750 kp/m²-es terhét 400 kp/m²-re, míg a padlástér terhét nullára kell csökkenteni. Egyben felhívtuk a figyelmet arra, hogy a lámpagyári üzem a szóban forgó építményben — a szerkezet megerősítése nélkül — hosszabb ideig nem tartható fenn. Időközben a megerősítés megtörtént.
