Korszerű vászonkép-konzerválás szerény felszereltség mellett

Kőrösfői Kriesch Aladár Boldogság című festményének restaurálása

Bóna István

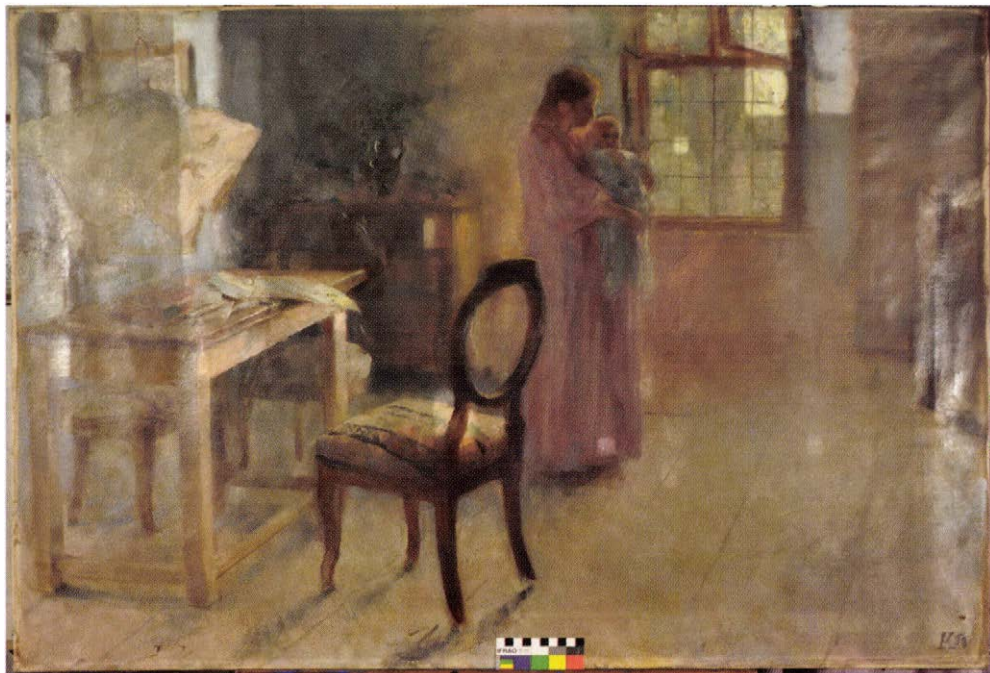
1. kép. A kép a próbatisztítások közben, néhány kicsi, négyzetes, tisztított területtel. Normál színes felvétel.

Fig. 1. The picture during the trial cleaning work, with a few small, square-shaped areas already cleaned. Normal colour photograph.

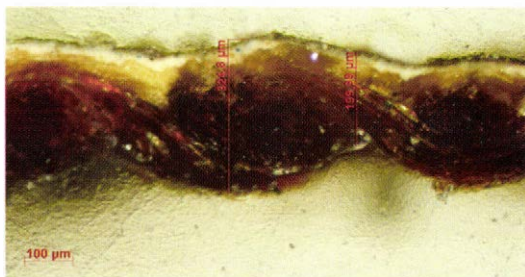
2. kép. A festmény díszkeret által takart részéből kiemelt kis darabjának keresztmetszet csiszolata mikroszkópos felvételen. (Kürtösi Brigitta munkája). A vásznon egyrétegű, enyhén megbarnult alapozás-réteg látható, elsősorban a mélyedésekben, ezen egyrétegű, vékony olajfesték-réteg. A festék fő tömege fehér, de vörös, fekete és kék pigmentek is felismerhetők benne. A felső sötét réteg az eltávolításra váró szennyeződés.

Fig. 2. Microscopic photograph (taken by Brigitta Kürtösi) of a cross section of a small sample of paint taken from a part of the surface hidden by the decorative frame. A single layer of grounding, now moderately brown, is visible on the canvas, primarily in the hollows. On this is a single layer of oil paint. The greater part of this is white, but red, black, and blue pigments can also be detected in it. The dark upper layer is soiling awaiting removal.

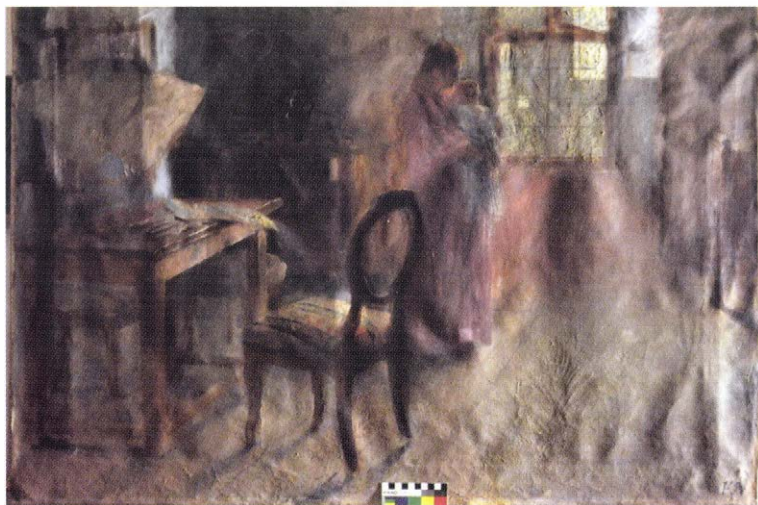
3. kép. A festmény a próbatisztítások közben. A sűrűfényes felvétel jól mutatja a vászon deformációit, hullámosodását, a festékréteg kagylósodását.

Fig. 3. The painting during the trial cleaning work. Taken in raking light, the photograph shows the warped and the undulating condition of the canvas and the blistering of the paint layer.

A vászon megereszkedett, lazán „lógott” a vakkereten. Teljes felületén deformációk jelentek meg, mivel a rugalmasságát veszített hordozó nem tudott ellenállni a festékrétegben felgyűlt feszültségeknek. Megjelentek rajta a festék kagylósodásának, kidomborodásának a nyomai (3. kép). A felület hullámosodása nem csak esztétikailag befolyásolja károsan a műtárgy megjelenését, hanem azt is jelzi, hogy a vászon hordozó elvesztette a festmény megőrzése szempontjából alapvetően fontos, „kvázi rugalmas lemez” tulajdonságát. Az ilyen elváltozást már csak dublázással⁸ lehet helyreállítani.

Átvételkor eredeti szándékunk az volt, hogy a lehető legkevesebbet avatkozzunk be a műbe. A díszkeretből való kiszedés előtt még azt terveztük, hogy a kép simítását és megerősítését dublázás, azaz új vászonra való felragasztás nélkül fogjuk megoldani. A kép kivétele után azonban láthatóvá vált, hogy a feszítő szélek a hajtások mentén több helyen elhasadtak (*4. kép*), és érzékelhetővé vált a vászon jelentős megyengülése is. Talán mégis meg lehetett volna oldani a konzerválást csupán a szélek megerősítése által, de a dolog túl kockázatosnak tűnt, ezért végül egy kíméletes dublázási eljárás mellett döntöttünk. A választás mellett szólt, hogy eredetileg a vászon megerősítését Aquazol 500⁹ alkoholos oldatával történő beitatással terveztük, de ez a próbák során nem bizonyult kellően hatásosnak. Ezért váltani kellett egy izobutil-metakrilát alapú oldatra,¹⁰ ami úgy változtatja meg a vászon tulajdonságait, hogy az egyedül már nem igazán feszíthető fel újra, mert hajlamossá válik a lassú, plasztikus elváltozásra. Ennek következtében feltétlenül szükséges a dublázás.

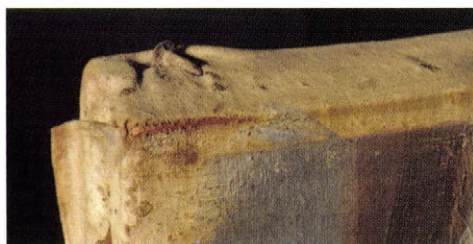
4. kép. A vászon a hajtások mellett több helyen elfoszlott, elhasadt.

Fig. 4. The canvas was frayed and split in several places along the folds.

A festékréteg, illetve az alapozás tapadása a vászonhoz meggyengült, apró hámlások, pergések voltak megfigyelhetők mindenhol. Ez különösen körben, a feszítőszélek hajtásainál jelentkezett nagy számban (4. kép). A kép felülete elszenyveződött, megjelenése matt volt.

A következő lépés a vászon leszedése volt a vakkeretről, majd a feszítő szélek kiegyenesítése következett. A hajtási éleket kis ecsettel megnedvesítve, langyos kisvasalóval azok kisimíthatóak voltak. Több helyen a már eleve elszakadozott él tovább hasadt. A hasadásokat és a széleken található nagyobb lyukakat helyileg ki kellett javítani. Ezt poli(vinil-acetát) alapú faragasztó¹³ és nagyon vékony poliamid selyem segítségével, hidegen lehetett elvégezni. A képet festett oldalával lefelé szilikon-papírra fektettük, ezután elkezdődhetett a szakadások összeigazítása. A szilikon-papír alá bádoglemezt csúsztatva lehetővé vált a ragasztások mágnesekkel való rögzítése. A hasadások széleinek ragasztóval történő bekenése és a folt felhelyezése után felülre is szilikon-papírt tettünk, erre pedig sörkarton lapok kerültek. A kartonokat

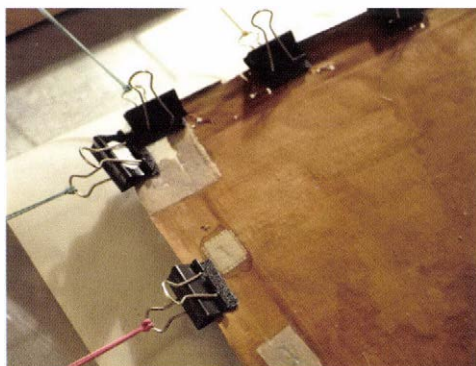
5. kép. A hasadt, hiányos területek megerősítése után a kép feszítőkeretre került. A feszítést iratcsipeszekbe hurkolt befőttes gumik biztosították. Az iratcsipeszekbe duplán összehajtott, durva csiszolóvásznak kerültek, hogy a kép vászna ne csúszhasson ki.

Fig. 5. The picture was placed on a stretching frame after the strengthening of the torn and incomplete areas. Stretching was performed using rubber sealing rings looped onto document clips. Pieces of rough emery cloth were folded double and placed in the clips to hold the canvas tightly, thus preventing it from slipping out.

A lyukak és hasadások kijavítása után a vászon ideiglenes feszítő keretre került. Ez merev szerkezetű, de a munka befejeztével könnyen szétszedhető volt. Egyszerű lécekből készült, erre a célra legyártatott, erős vaslemez sarokelemek segítségével, melyek összecsavarozásával nagyon stabil keret állítható elő. A sarok-elemek már korábban elkészültek univerzálisan felhasználható kivitelben, többször már használtuk is őket.¹⁴ A keret megfelelő méretének kialakításához a szükségesnél valamivel hosszabb lécekre volt szükség. Ezeket szélforgó-szerűen összeállítottuk és csavarokkal rögzítettük. Egy ilyen feszítő eszköz elkészítése és szétszedése csak pár percet igényel. Egyik oldalára tíz centiméterenként szegeket vertünk, ezekbe akasztottuk be a felfeszítésre szolgáló befőttes-gumikat. A gumik másik végére iratcsipeszek kerültek. Ezekbe duplán meghajtott csiszolóvászon csíkokat helyeztünk, hogy még viszonylag erős feszítés esetén se csússzon ki szorításukból a vászonszél. Így a szélek megnagyobbítása (strip-lining)¹⁵ nélkül is fel lehetett feszíteni a vásznat (5. kép). A felfeszítés egyedül is elvégezhető. Ehhez az szükséges, hogy középről kezdve, a sarkok felé haladva, mindig az egymással szemben lévő gumikat csíptessük fel.

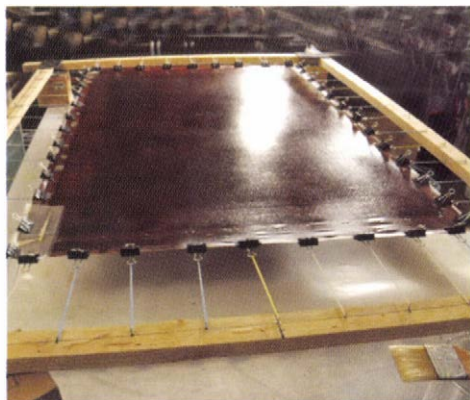
6. kép. A festmény a feszítő kereten az impregnálás után. A festett felület tökéletesen kisimult egyetlen párasító kezelésre. Ezután a szerkezeti megerősítés céljából a vásznat akrilgyanta oldattal kellett beitatni.

Fig. 6. The painting on the stretching frame after impregnation. The painted surface became perfectly flat in the course of a single humidification treatment. The canvas had then to be impregnated with acrylic resin in order to strengthen its structure.

A vászon és az alapozó réteg konzolidálása a hátoldal felől, Plexigum PQ611 7,5%-os, lakkbenzines oldatával impregnálva történt meg. Az erősen szívó alapot az oldat jól átította, ami megkönnyítette a későbbi nedves tisztítást. Ez az anyag azért is megfelelt céljainknak, mert az alapozást, illetve a matt festékrétegeket nem, vagy csak nagyon kevésbé sötétíti el (6. kép).¹⁸

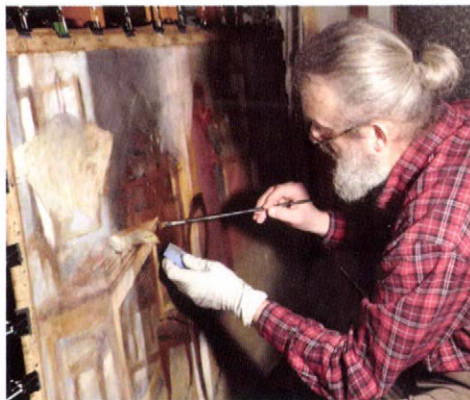
7. kép. A kép a további műveletek során is a feszítő kereten maradt. A szennyeződés eltávolítása a tisztítószer kis felületre való feccsetelése után, poli(vinil-alkohol) alapú szivaccsal történő óvatos áttörléssel folyt.

Fig. 7. The soiling was removed by applying the cleaning mixture by brush to a small area of the surface at a time and then carefully wiping this area with a piece of sponge (of the polyvinyl alcohol type).

A kép a további kezelés során is a feszítő kereten maradt (7. kép).

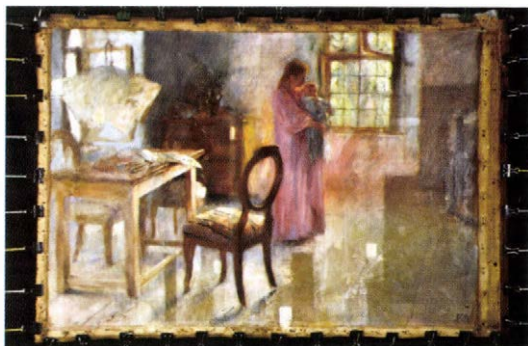
8. kép. Tisztítás közben zavaróan előtűntek az átfestések. A kisebb, világos téglalapok a képen ezek eltávolítási próbáit mutatják. Normál felvétel.

Fig. 8. Unsettling instances of repainting appeared during cleaning. Trial removals of repainting are indicated by small, light-coloured rectangles on the painting. Normal photograph.

Az alaposabb vizsgálat megmutatta, hogy a kép alsó részén sok belefestés található. A hajópadlót nagyrészt átfestették. Ezeket az utólagos beavatkozásokat amennyire lehetett, el kellett távolítani. A sok próba után e célra a következő keve-

rék bizonyult a legalkalmasabbnak: 2 térfogatrész tömény ammónium-karbonát, 1 térfogatrész Celloszol²⁰, 1 térfogatrész víz. Ez a keverék mind a szennyeződéseket, mind az átfestéseket eltávolította, illetve az utóbbiakat jelentősen elvékonyította (8–10. kép).

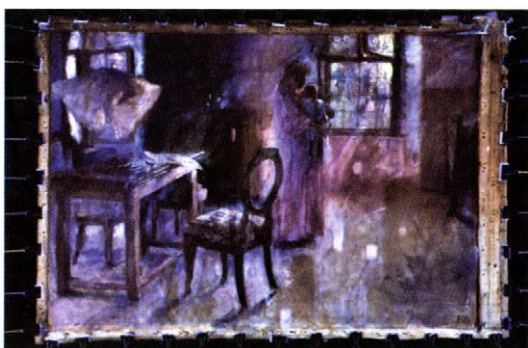
9. kép. A 8. képen látható állapot UV lumineszcens felvételen.

Fig. 9. The condition depicted in Fig. 8 as shown on a UV luminescent photograph.

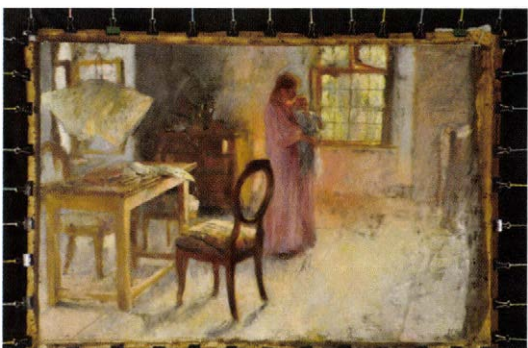
10. kép. A festmény teljesen megtisztítva és részlegesen feltárva. Normál felvétel.

Fig. 10. The painting thoroughly cleaned and partly revealed. Normal photograph.

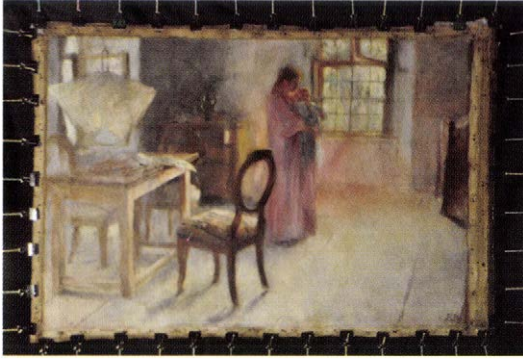
11. kép. A festmény kiretusálva még a lakkozás előtt. Normál felvétel.

Fig. 11. The painting after retouching but before varnishing. Normal photograph.

A retusálás Lascaux Retouching Medium²⁷ és porpigmentek segítségével történt. Hígítónak két rész Alkonek és egy rész aceton szolgált. Volt néhány szín, amelyekhez nem állt rendelkezésre megfelelő pigment. Ezek esetében Maimeri Restauro²⁸ festéket alkalmaztunk, ami tökéletesen elegyíthető a Lascaux rendszerével. Ezzel a technikával dolgozva nincs szükség aláfestésre, mert a kötőanyag megfelelő adagolásával tetszőleges fedő vagy lazúrozó képességet állíthatunk be. Ez az anyag mindenben megfelel a restaurátorok által felállított követelményeknek, és segítségével különleges feladatok is megoldhatók. Szebben és színesebben lehet vele retusálni, mint a nálunk sajnálatosan még mindig használt olajfestékekkel. Száradása után azonnal lakkozható a felület (11. kép).

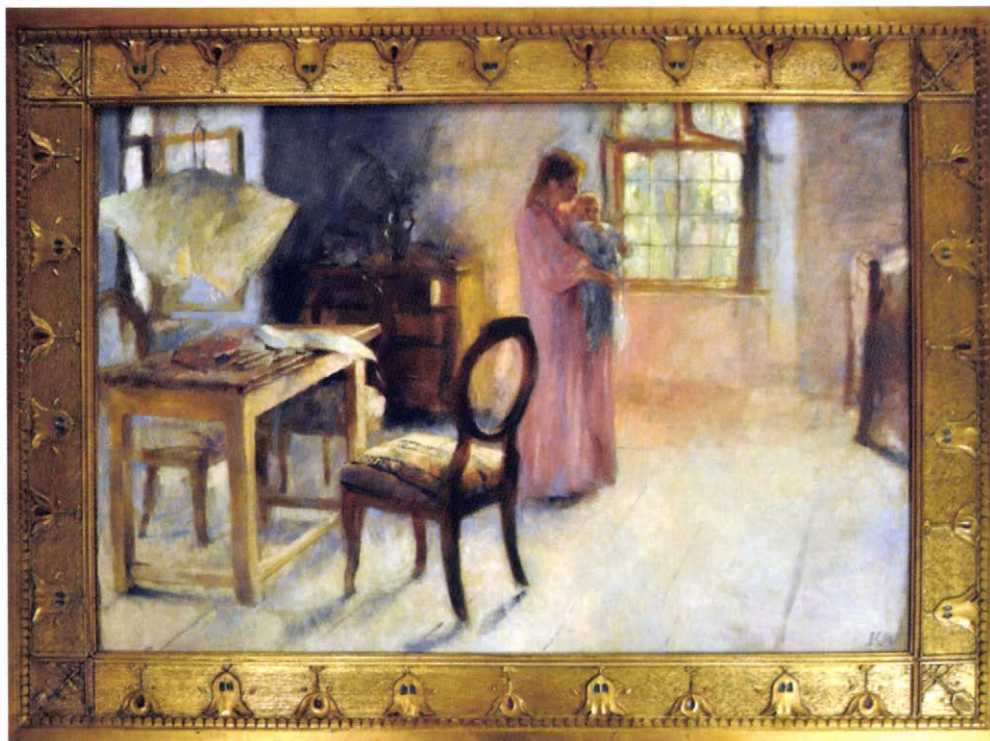
12. kép. A kép kész állapotban, a szintén restaurált, eredeti díszkeretébe visszahelyezve.
Fig. 12. The finished picture back in its original, likewise conserved, decorative frame.

A díszkeretbe visszailllesztett festmény (12. kép) hátoldali védelemét üregkamrás polipropilén lemez biztosítja. Szellőző nyílás nincs rajta, a kellő légcsere így is biztosítva van, ugyanakkor a kép hátulról való elszennyeződését csak ezzel a borítással lehet megakadályozni.
