A 19. SZÁZAD SZÍNEI

FALFESTMÉNYEK A MAGYAR NEMZETI MÚZEUMBAN

Bóna István

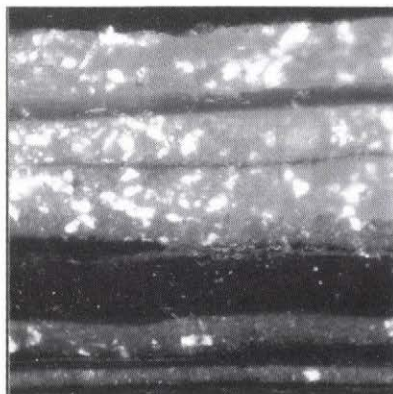
6.1..*Díszlépcsőház. A képeretek aranyozásából vett minta mikroszkópos fotója. Jól láthatók a számtalan átalakítás rétegei. (Kriston László preparátuma)*
Main staircase. Microscopic photo of the sample taken from the gilding of the frames of the paintings. Layers of the multiple alterations can be seen well. (Sample made by László Kriston.)

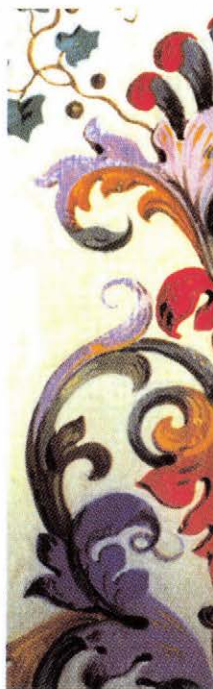
6.2..*A díszterem enyves festésű ornamentikájának részlete*
A part of the ornamentics of the main hall

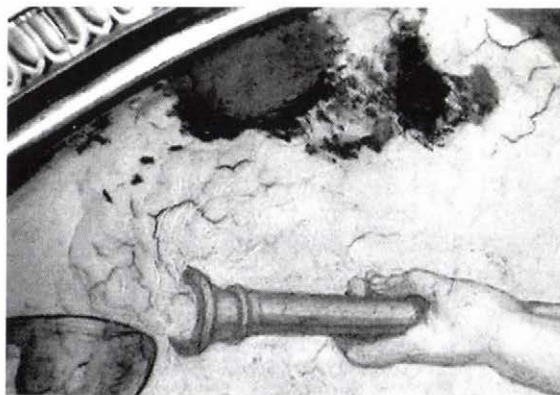
6.3. Magyar Nemzeti Múzeum, díszlépcsőház, mennyezet. A digitális infra felvételen jól látható a belövés javítása. A retusok sötét foltként jelentkeznek. Hungarian National Museum, main staircase, ceiling. Mending of the tank shot can be seen well on the digitalized infra photo. Retouchings seen as dark patches.

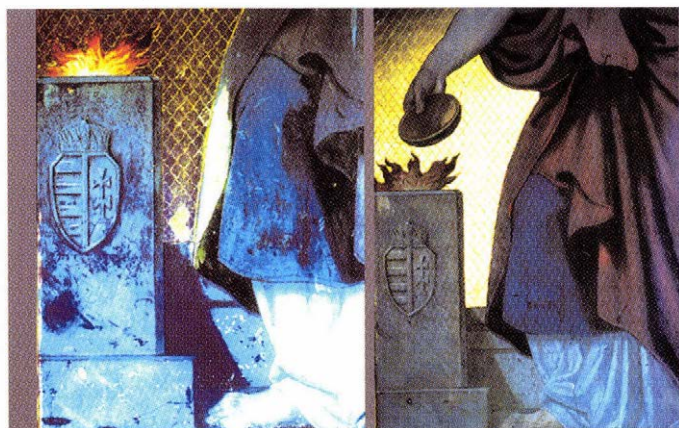
6.4. Than Mór: Hazaszeretet.
Normál és lumineszcens felvétel.
A lumineszcens felvételen láthatóak a retusok, az aranyozás javítása, és egy erősen lumineszkáló lakkréteg a piros köpenyen

Mór Than: Patriotism
Photo in normal and UV-luminescent radiation. Retouchings, mending of the gilding and a highly luminescent varnish layer on the red mantle can be seen on the luminescent photo.

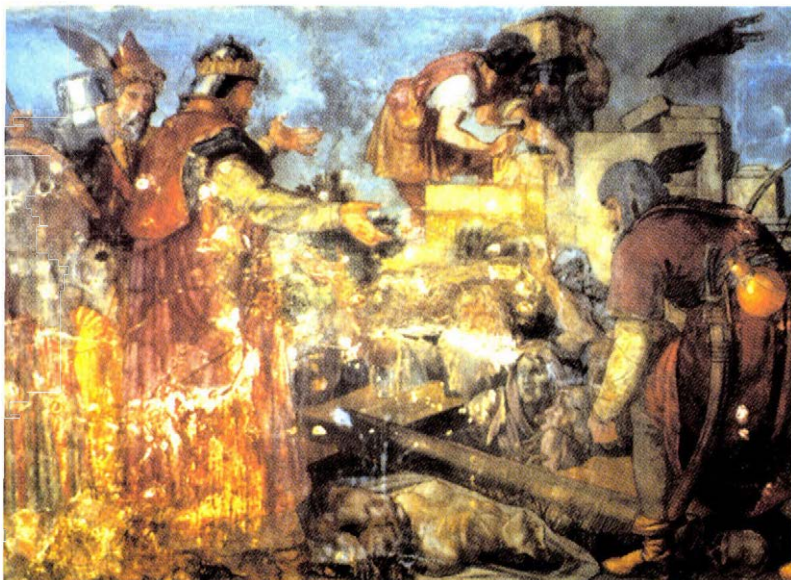
6.5. Than Mór: IV. Béla visszatérése (A Nemzeti Múzeum főlépcsőházának déli frizén). Az 56-os forradalom után tankbelövést szenvedett freskó feltárás közben
Mór Than: Return of Béla the 4th On the southern frieze of the main staircase of the Hungarian National Museum. The fresco wich has suffered tank shot after the revolution in 1956 during uncovering.

Legegyszerűbbnek talán a mennyezet tűnhet. Itt Lotz nemcsak művészileg, hanem szakmailag is kitűnő munkát végzett. A freskók, a vékonyan felhordott árnyékszíneket leszámítva, jó állapotúak. Szekcióban csak néhány részlet készült, melyeket freskóban gyakorlatilag lehetetlen lett volna megoldani: ilyen a hárfa, vagy a két trónszék a "Művészetek" és "Tudományok" kép közepén. Valamivel komplikáltabbak voltak az oldalfalak Than Mór-képei. Erőteljesebb károsodásaik miatt több belefestés volt rajtuk. A legnagyobb gondot a déli falfríz okozta, ahol a freskó falát 1956-ban tankbelövés érte. A lövedék a IV. Béla jelenetnél csapódott be, elroncsolva és benyomva a közel egy méter vastag falat. A "púp" ma is megvan, a kép alsó fele pedig véglegesen megsemmisült.

A belövéstől több méterre is elvált a freskóvakolat a faltól. Ráadásul a robbanás tönkretrethette a tetőszerkezetet is, ami, november lévén, biztosan nem volt előnyös. Közel tíz méteres szakaszon felülről történt beázás nyomait fedeztük fel a freskókon. A forradalom után a károkat helyreállító restaurátorok beszámoltak arról, hogy a freskók erősen át vannak dolgozva olajfestékkel. Mivel ezt igazolni tudjuk, fel kell tennünk, hogy ezt a falat már a belövés előtt is komoly károk érthették, ezeket javíthatták korábban, mindennemű dokumentáció nélkül.

Különösen sok gondot okozott a tisztítás-feltárás az említett belövés helyén. Ezt ugyanis a minket megelőző kollégák többek között úgy próbálták javítani, hogy a roncsolt, olajjal átfestett felületet fixálási céllal bekenték

AW2 poli(ciklohexanon) - ma inkább képlakkozáshoz használt, - ketongyantával (akkoriban ez volt talán a legkorszerűbb és széles körben használt fixatív). Ez mára, úgy tűnik, több kárt okozott, mint amennyi hasznot hajtott. A falat úgy vonták be egy vízzáró réteggel, hogy az valószínűleg akkor még valamennyire nedves volt. Ez később felhólyagzásokra, pergésekre vezetett. A lakk leoldására próbákat végeztünk különböző oldószerekkel, melyeket Arbocell és bentonit

A lakk eltávolítása után rengeteg átfestés tűnt fel, melyeket a vastag, elsötétedett AW2 lakk alatt nem lehetett érzékelni, sok részt, főleg az eget, egy zavaró, feketés-barna réteg borította. Ennek elemzésére "természetesen" sem idő, sem mód nem volt, tehát tovább próbálkoztunk. A maradék retusok, kiegészítések nagy részét dimetil-formamiddal el lehetett távolítani. Itt azonban már óvatosabban jártunk el, mert azokon a helyeken, ahol biztosak voltunk benne, hogy a későbbi festés alatt nincs eredeti, meghagytuk a kiegészítéseket.

A barna réteg legvalószínűbben egy olajjal történt beitatás, "fixálás" következménye. Ezt a hosszú ideig (gyakran egy napig is) tartó, és többször ismételt ammónium-karbonátos pakolás elég jól eltávolította, de a fixatívval együtt a festékréteg is megmozdult. A másik módszer gyorsabban vezetett

(Fixálás, “konzerválás”) A freskókat nem kezeltük, nem itattuk be semmivel. Ez alól az egyedüli kivétel a belövés által sújtott rész, ahol sok felhólyagzást, porló vakolatot kellett megszilárdítanunk, és az erőteljes kötőanyag-kilúgozódást kellett regenerálnunk. A kis hólyagokat és a festéklepergéseket Syton X 30 (Du Pont, kolloid szilikát diszperzió) és Lascaux Hydro-Grund keverékével fixáltuk. Ezután a festés a legerősebb vegyszeres tisztításoknak is ellenállt. A nagyobb hólyagokat, elválásokat paraloidos Novotex-lapokkal való leragasztás után felnyitottuk, az alul lévő porló vakolatot eltávolítottuk, majd a festést Syton X 30 és Remmers kvarcliszt keverékével visszragasztottuk (Remmers Funcosil KSE-Füllstoff B). Injektálásra is ugyanez a keverék szolgált.

A teljes roncsolt felület szilárdítása is szükségesnek bizonyult. Több próba után a Remmers Funcosil KSE 300E rugalmasított etil-szilikát és Paraloid B72 4%-os, aromás hígítós oldatának 1:1 arányú keveréke bizonyult megfelelőnek. Teljesen beszívódott, a kis hólyagokat is valamelyest megragasztotta, a színeket felélesztette, de nem tette csillogóvá a felületet. Természetesen ezt az anyagot szigorúan csak a roncsolt részekre hordtuk fel. Mivel az effajta

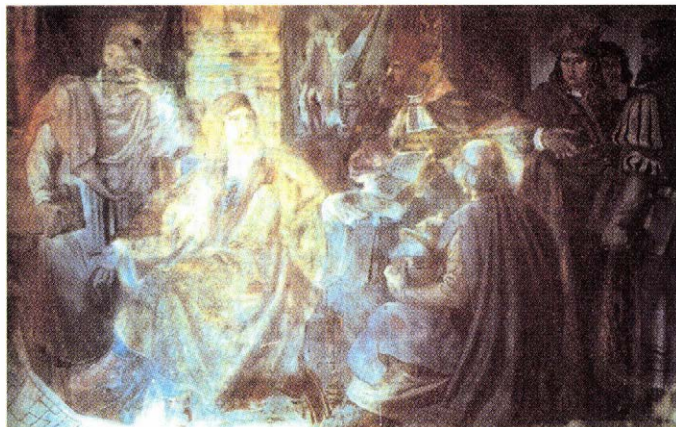
6.6. Than Mór: Mátyás király tudósai körében. A bal oldalon sárgán lumineszkál a lakkréteg. A jobb oldali sötétebb felületek nincsenek lakkozva.
Mór Than: King Mathias among his scholars. On the left there is yellow varnish luminescence. On the right there is no varnish on the dark surfaces.

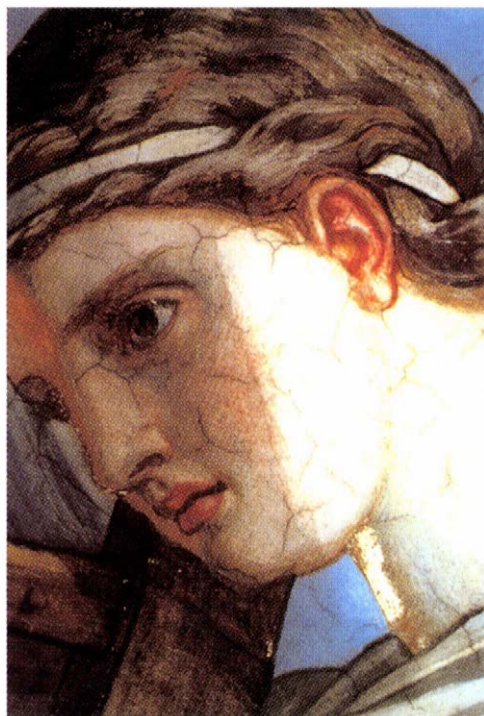
6.7. Lotz Károly: Művészetek.
Diszlépcsőház, mennyezet.
Fej tisztítás közben.
Károly Lotz: Arts.
Main staircase, ceiling.
Head during cleaning.

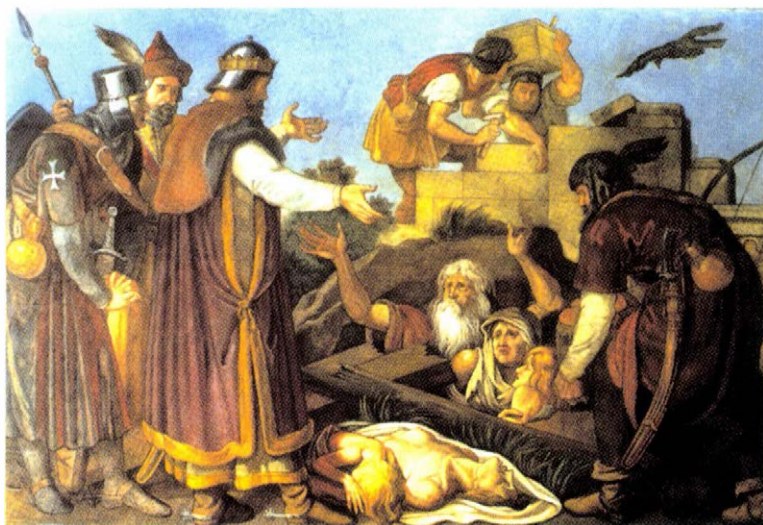
6.9. Than Mór: IV. Béla visszatérése, retusáltan
Mór Than: Return of Béla the 4th, restored

(Kiegészítések, retus, rekonstrukció) A retusálásnál ragaszkodtunk az akvarell alkalmazásához. Használtuk a tratteggio és a pontozó technikát, de a lazúrozást, vagy beilleszkedő retust is. A cél a festmények integritásának teljes helyreállítása volt. Külön fejezet itt is a IV. Béla kép rekonstrukciója: ezt a kollégák közös felkiáltással a cikk szerzőjére testálták.

Az első elképzelésem az volt, hogy a Dénes Jenő és Czumpf József által készített rekonstrukciót "áthangolom" a tisztított környezethez. Ez azonban a teljes tisztítás és feltárás után lehetetlennek bizonyult. A rekonstrukciót ugyanis színében egy erősen elszennyeződött eredetihez illesztették. A feltárt és megtisztított eredeti mellett szinte feketének hatott. A Than-féle tüzes színeknek nyomuk sem volt rajta. A rekonstrukció több helyen rátakart a roncsolt eredetire, és néhol eltért a kartonon látható állapottól. Egyes helyeken a tömítések javítása is szükséges volt. A meglévő enyves alapozást is beitatuk a fent ismertetett keverékkel. A kötés után a kompozíciót Paraloid B72 és pigmentek keverékével, világos zöldes grisaille festéssel aláfestettem, majd erre, még mindig Paraloiddal, feltettem a lokálszínek többségét. Amikor a jelenet nagyjából összeállt, a munkát akvarellfestéssel fejeztem be.

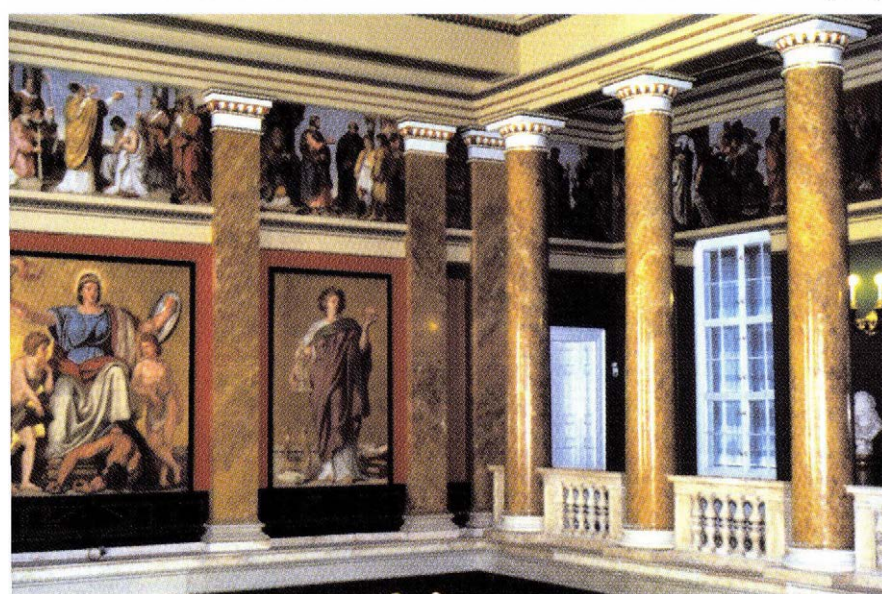
6.10. Az elkészült főlépcsőház.
The main staircase
after reconstruction.

A díszlépcsőházban kettős feladatunk volt: 1. A feltárt értékelhető, legkorábbi részeket, mint tanúfelületeket helyreállítani. 2. A feltárások eredményei alapján a szerző feladata volt a legkorábbi színezés hiteles rekonstrukciójának elméleti kialakítása, majd visszafestésének segítése, vezetése. A munka végeredménye a hazai eklektikus belsők egyik leghitelesebb bemutatása lett. Némi gondot okozott, hogy az oldalfal legelső rétege egy római hangulatot utánozó, élénk piros, fekete és sötétzöld színeket tartalmazó, egyszerű ornamentika volt. Ezeknek a színeknek a használata manapság annyira szentség-

törésnek számít, hogy nem volt egyszerű kiharcolni a felfestésüket. Szerencsére műszeres vizsgálatokkal tudtuk bizonyítani, hogy a piros szín tiszta cinóber volt, nem indokolt tehát "finomítás" címén a látványt meghamisítani.

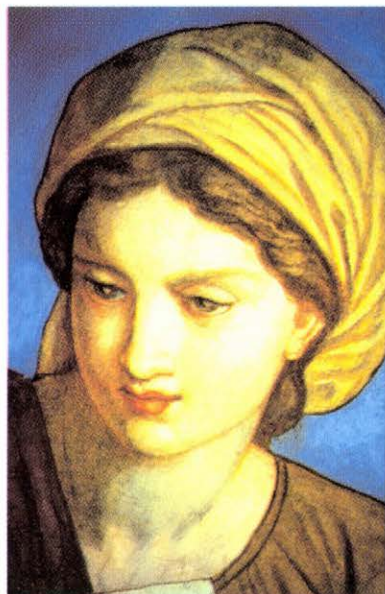
6.11. Lotz Károly: Művészetek.
Arc, helyreállítás után.
Károly Lotz: Arts. Face after restoration.
