## A Prambanan-szentély sérülései a 2006-os földrengésben (Yogyakarta, Indonézia)

### Damages of Prambanan temple during the 2006 Yogyakarta earthquake

Kázmér Miklós

Agus Hariyadi

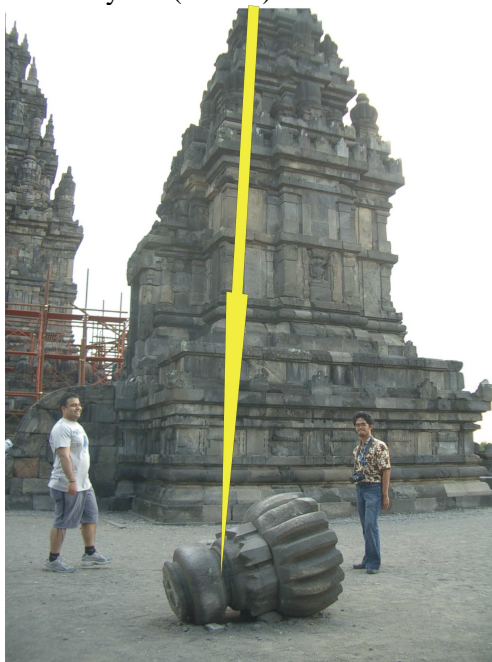
Az északi, kisebb, csak 14 méter magas Apit Utara-szentély két darabból álló csúcscsúcsa a tartójául szolgáló, faragott kőcsapráról leugorva 120° irányban zuhant le. Fejjel lefelé csapódott a talajba. A felső, kisebb tömb a vizsgálatkor még a becsapódási helyén volt. Az alsó, nagyobb tömb ettől elválva még egyet ugrott és az eredeti mozgásirányt nagyjából megtartva vízszintes vetületben összesen hét méteres távolságban állt meg eredeti helyétől (3. ábra).

**3. ábra.** Az Apit Utara-szentély lezuhant csúcscsúcsa. 7,7 m távolságra került, 120° irányban.  
**Fig. 3.** Tip of Apit Utara temple fell towards 120° for 7.7 m.

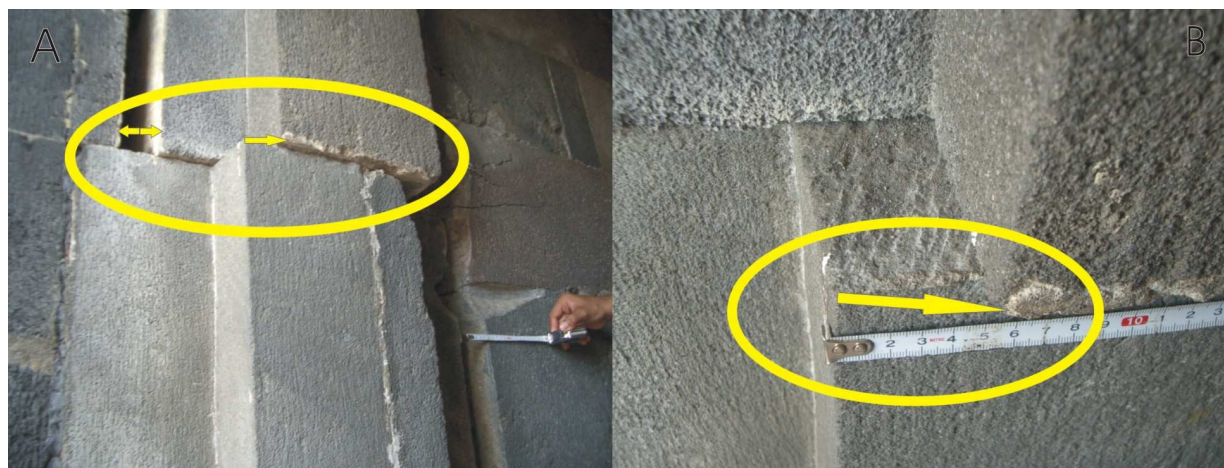
A földrengés hatására a szentély északi és déli oldalán a kősorok között vízszintes elmozdulás volt megfigyelhető (4. ábra). Északon a felső kősor  $200^\circ$  irányban mozdult el az alatta lévőhöz képest. mintegy 5 cm-rel. Délen a felső kősor relatív elmozdulása 4,5 cm volt  $20^\circ$  irányban.

**4. ábra.** Vízszintes eltolódások a Siva-szentély teraszszintjén: 45 mm elmozdulás  $20^\circ$  irányban.  
**Fig. 4.** Shiva temple sanctuary level. 45 mm shift towards  $20^\circ$

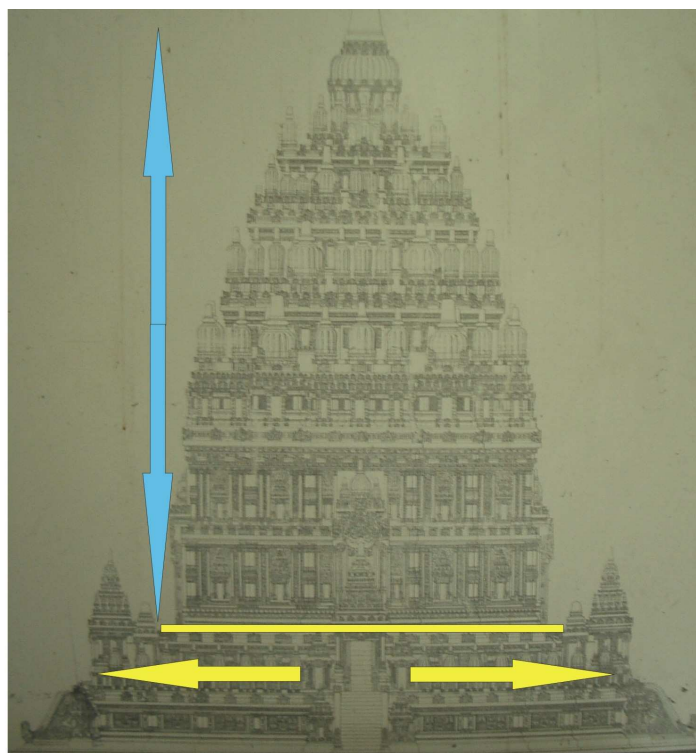
Értelmezésünk szerint a Siva-szentély alsó, betonkoszorú nélküli része mintegy szétrázódott a rengés hatására:  $20^\circ$ - $200^\circ$  irányban mintegy 10 cm-rel lett hosszabb eredeti méreténél. A vízszintes elnyíródás ennek a jelenségnek a felületi megnyilvánulása. A felső, betonkoszorúval összefogott rész épen maradt (5. ábra).

nyírózóna a  
szoborkamrák  
magasságában  
shear zone at  
sanctuary level

**5. ábra.** A Siva-szentély nyugati oldala. A terasz magasságában kialakult nyírósíka a felső, vasbeton-erősítésű részt választja el a megerősítés nélküli talapzattól. A nyilak a földrengés következtében bekövetkezett 10 cm-es extenziót jelzik.

**Fig. 5.** Shiva temple, W side. A horizontal shear plane was formed between the top part containing a reinforced concrete core and the unreinforced bottom part. Arrows indicate the location of 10 cm extension due to seismic shaking

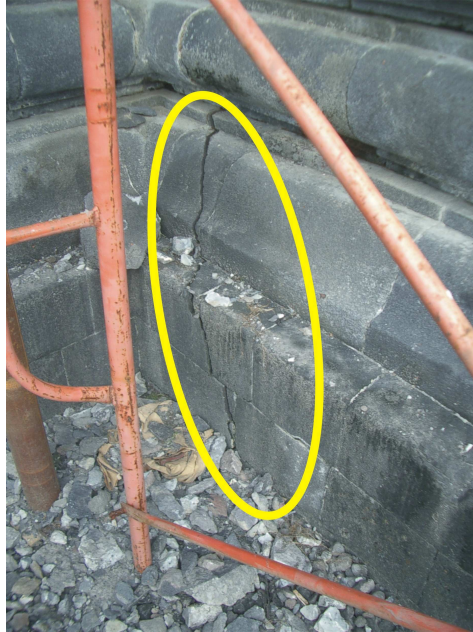
A körüljáró terasz magasságában több kötömböt átmetsző repedéseket figyeltünk meg (6. ábra). A repedések a szentély két átellenes, homorú sarkán egyaránt megtalálhatók és mindkettő 0.5 cm-es balos elmozdulást mutat. Véleményünk szerint ezek egy, az egész építményt átszelő balos oldaleltolódásnak a felületi jegyei.

**6. ábra.** A Brahma-szentélyt ÉNy-DK irányban átszelő balos oldaleltolódás. A felszínen 4 mm az elmozdulás.

**Fig. 6.** Brahma temple: a NW-SE left-lateral fault cross-cutting temple from corner to corner, despite reinforced basement. 4 mm left-lateral displacement.

A Brahma-szentélyt átszelő 0.5 cm-es balos eltolódást mutató törés helyzetét minden bizonnyal befolyásolta, hogy az építménynek homorúak a sarkai. Az egész épületet átszelő törés kialakulásához két homorú sarok között volt a legkisebb a szükséges feszültség.

A Brahma-szentély balos elvetéséért is a P-hullámok lehetnek a felelősek. Ezek tulajdonképpen a szentélyen áthaladó átlós törést hozták létre a Mohs-síkoknak megfelelően, vagyis ennek mentén végzett horizontális rezgőmozgást a szentélynek a vetővel elválasztott két fele. A balos elvetés csak annyit jelent, hogy egy ilyen pillanatban szakadt vége a rezgésnek; ha még egy picit tovább tart, akkor jobbos elvetés maradt volna ránk a földrengés után.

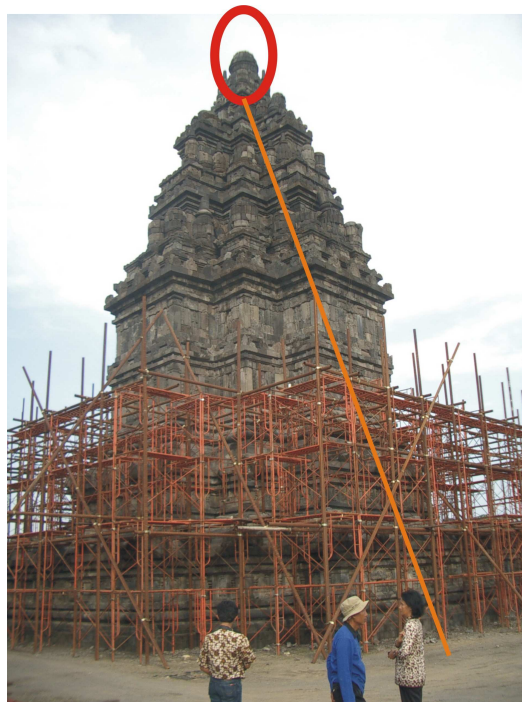
A Brahma-templom csúcsdíszje is lezuhant. Ezt nem tudtuk megfigyelni, csak az építésvezető által mutatott helyet mértük be. A zuhanás 215° irányban történt, vízszintes vetületben 15 m távolságra (7. ábra).

**7. ábra.** A Brahma-szentély csúcsdíszje 15 m távolságra zuhant 35° irányban.

**Fig. 7.** Tip of Brahma temple fell 15 m towards 35°.

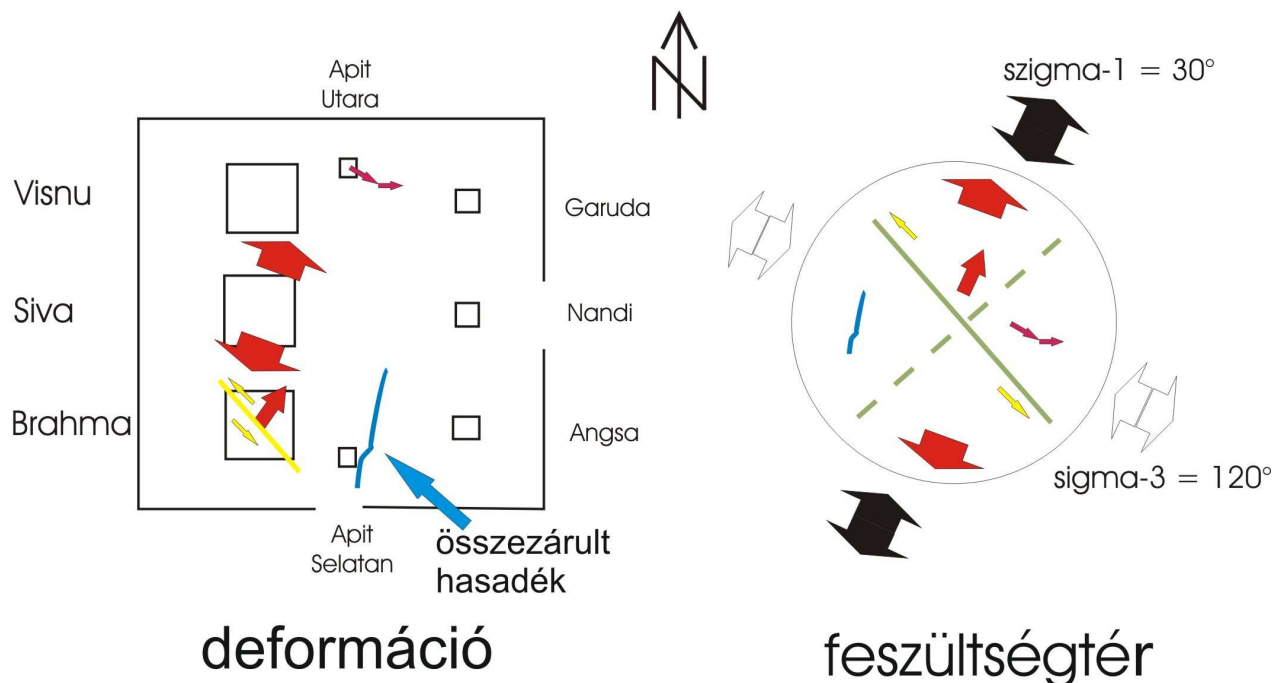
Darmojo építésvezető hívta fel a figyelmünket, hogy a Brahma-szentélytől keletre mintegy 20 m hosszú,  $15^\circ$ - $195^\circ$  irányú, több cm széles talajrepedés húzódott a földrengés után, mely a vizsgálat idejére már teljesen eltűnt. A 8. ábrán látható lefutását a rengést követő mérnöki felmérési rajzról vettük át. A vidéken további szeizmikus hasadékokat Pramumijoyo és Sudarno (2008) mért fel.

**8. ábra.** A deformációkból rekonstruált feszültségtér. Széles nyilak: a szétrázódott Siva-szentély. Keskeny nyíl: a Brahma-szentély csúcsdíszének esési pályája. Keskeny, kettős nyíl: az Apit Utara-szentély csúcsdíszének röppályája; a nyilak megtörése a visszapattanás helyét jelzi.  $\sigma_1$  – a rongálódást okozó fő lökés iránya (talán a P-hullám haladási iránya).

**Fig. 8.** Stress field reconstructed from damaged temples –  $\sigma_1$  is strong-motion direction (possibly P-wave direction)

A 8. ábra az egységes feszültségtérbe rendezett deformációs elemeket mutatja. A végeredmény egy kb.  $30^{\circ}$ - $210^{\circ}$  irányú, vízszintes  $\sigma^1$  legnagyobb főfeszültség, egy  $120^{\circ}$ - $300^{\circ}$  irányú, vízszintes  $\sigma^3$  legkisebb főfeszültségirány, és egy függőleges  $\sigma^2$  közepes főfeszültségirány.

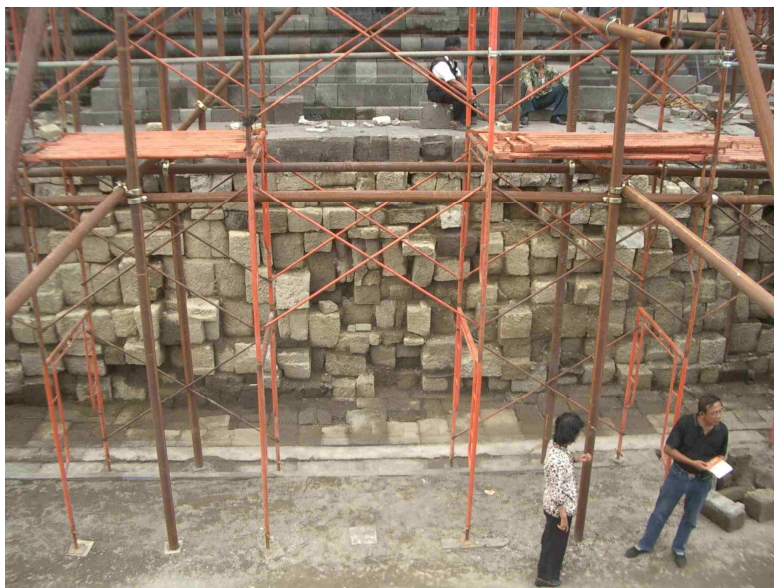
11. ábra. A Visnu-szentély alsó részéről lebontották a külső, faragott kőburkolatot (2008. május állapot). Láthatóvá vált az építmény magja: fehér színű, puha vulkáni tufa. A díszes, aprólékos faragásokat egy sötét, keményebb, az időjárásnak ellenálló vulkáni kőzetben formálták meg. Habarcsot nem alkalmaztak az építésnél.

Fig. 11. Vishnu temple, decorative masonry removed (May 2008). White, soft volcanic tuff core is visible. No plaster has been applied for construction in the early Middle Ages.
