# Javaslatok rétegelt-ragasztott fatartók tervezéséhez, gyártásához és üzemeltetéséhez, felmérési és modellezési eredmények alapján

## III. rész: A tönkremeneteleket igazoló vizsgálatok és eredményei

### Chapter 3: Failure examinations and their results

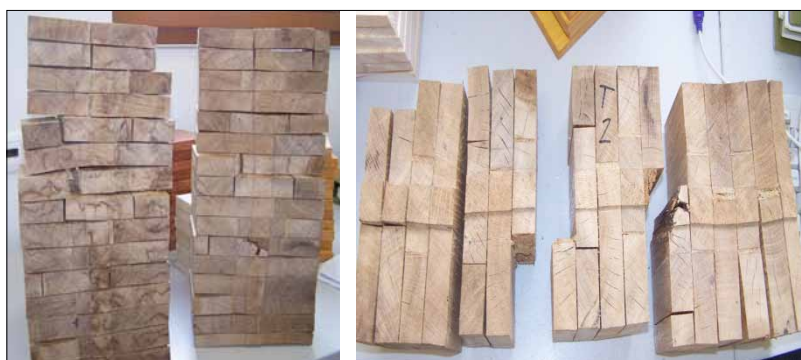
Az összehasonlításképpen elvégzett tölgy RR árnyékoló delaminációs vizsgálatokor gyakorlatilag 100% delaminációt tapasztaltunk, a lamellák kézzel szétválaszthatók voltak (3. ábra). Ez részben a tölgy faanyag gyengébb ragaszthatóságával, részben pedig az alakváltozásból fakadó nagyobb feszültségekkel magyarázható, és alátámasztja azt a vélekedést, hogy tölgy faanyagból nem, vagy csak nagyon nehezen készíthető teherhordó ragasztott faszerkezet (Wittmann 2000).

**3. ábra** Delaminálódott tölgy RR minták

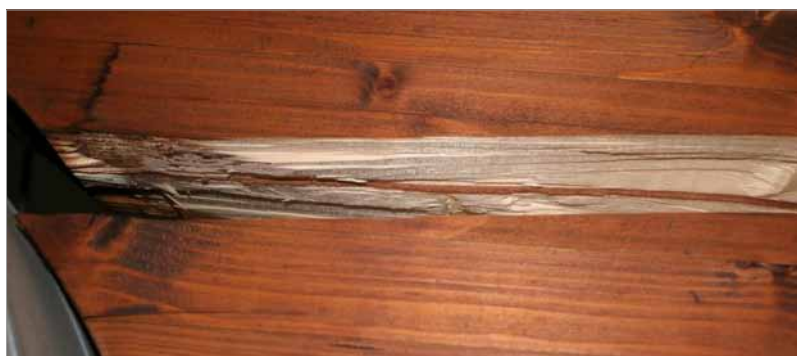
Ezt azonban a gyakorlatban a gyártók sajnos nem tartják be. A bél körüli, juvenilis fa gyenge minősége – mint ahogy a vizsgálatok is mutatják – alacsony szilárdságot okoz, nem teljesíti a szerkezeti fa követelményeit.

Példaként említjük a tapolcai rendezvénycsarnok esetét, ahol a szerkezet törése beles lamella mentén jött létre (4. ábra).

**4. ábra** A tapolca rendezvénycsarnok tartója

**Figure 4** Failed glulam beam of the Tapolca event hall
