BUDAPESTI DUNA-HIDAK

A HIDAK JELENLEGI ÁLLAPOTA AZ ELMÚLT 40 ÉV VIZSGÁLATAINAK TÜKRÉBEN

DR. SZITTNER ANTAL*

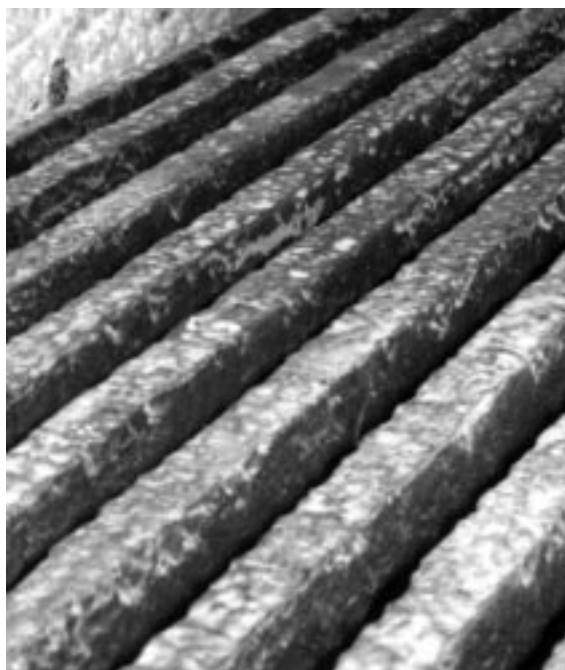
4. ábra. A Lánchíd erősen korrodált, homokfúvással letisztított lánclemezei a lánckamrában

1987-ben került sor a híd első nagyobb rekonstrukciójára. Ennek során vált láthatóvá elsősorban a horgonykamrákban lévő láncclemezek erőteljes korróziója (4. ábra). Ekkor kapta a BME Acélszerkezetek Tanszéke a feladatot, hogy állapítsa meg a láncclemezek korrózió okozta keresztmetszet-, illetve teherbírás-csökkenését, ami feltehetően az 1964-ben megindult olvasztó sózás hatására gyorsult fel.

A feladat lényege: a 12 db 380 mm magas, 29 mm vastag, egymástól 29 mm-re lévő, erősen korrodált, durva, korrózió-kráteres felületű láncclemez-köteg minden egyes láncclemezén, a két-két csökkent keresztmetszetű láncköteg teherbírását meghatározó, leggyengébb keresztmetszetek megállapítása a horgonykamrákban legerősebben korrodált $2 \times 2 \times 2$ lemezköteg szakaszokon.

A $2 \times 2 \times 2 \times 12$ db lánckamrának a lánckamrákba eső legerősebben korrodált \approx 5–6 m hosszú lemezzakaszain felvett kb. 40 000 mérési eredmény alapján az adódott, hogy a lemezkötegek leginkább gyengített keresztmetszete összességében a budai hídvégen a névleges keresztmetszet 91 %-a, a pesti hídvégen 96 %-a volt. A legerősebben korrodált lemez gyengítése elérte a 20 %-ot. Az eredmények, illetve a korábban említett okok alapján javasoltuk, hogy a lánckamrák hasznos keresztmetszetét az erőtan ellenőrzés során a névleges keresztmetszet 0,90-szeresével vegyék számításba.

Felhívtuk a figyelmet a korrózió elleni védelemre és a korrózió okainak megszüntetésére (a lánckamrák szigetelésének javítása), mert a korrózió további növekedése a híd használhatóságát veszélyeztetheti.

Tudomásunk szerint a horgonykamrák nedvesség-mentesítését és a lánckamrák korrózió elleni megfelelő védelmét nem sikerült tökéletesen megoldani és a horgonykamrákban lévő lánckamrákban a korrózió ismét megjelent. Az ismét jelentkező korrózió okozta gyengítést mérésekkel kellene ellenőrizni, a korróziót kiváltó okokat meg kellene szüntetni, vagy legalább tovább kellene csökkenteni és a korrózió elleni védelmet fel kellene újítani. Ilyen intézkedés, valamint egyre sűrűbben végzendő állapotellenőrzés kedvező eredményei birtokában, folyamatos karbantartás mellett az 1913–15. évi átépítéstől számított 100 évig a személyautó- és autóbusz-forgalom nagy valószínűséggel fenntartható, de legkésőbb 2015-ben, elsősorban az akkor 100 éves kort elérő lánccok szempontjából, az autóbusz-forgalom fenntarthatóságát, véleményünk szerint, újra kell vizsgálni.

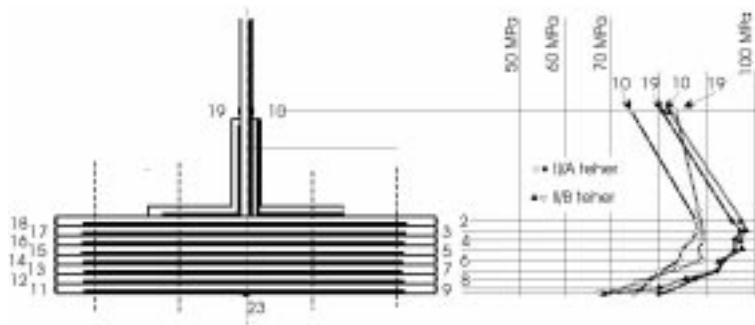
7. ábra. Az Erzsébet híd merevítőtartójának alsó övében a támasz felett az övlemezek élein mért feszültségek

Az elkészült híd próbaterhelésénél a merevítőtartó pilon alatti támaszánál lévő 8-övlemezkes keresztmetszeténél nyúlásmérő ellenállásokkal ellenőriztük a keresztmetszet feszültségeloszlását, különös tekintettel a 8×20 mm vastag övlemez-köteg erőtan viselkedésére. A mérési eredmények igazolták, hogy ilyen vastag, szögecselt lemezkapcsolat nem tekinthető teljesen merevnek és az övlemezre már nem érvényes a Bernoulli-Navier hipotézis (7. ábra).

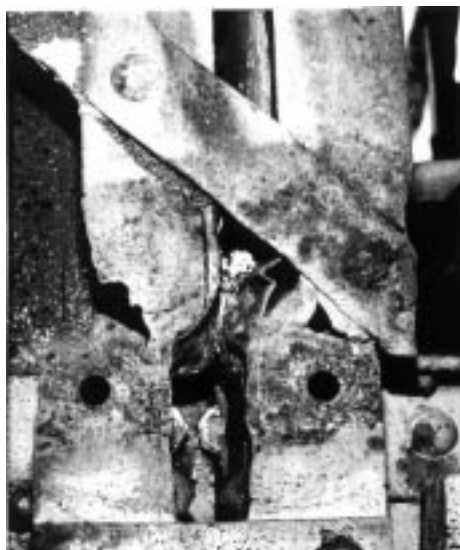
8. ábra. A Szabadság híd déli főtartóján a budai nyílásban lévő 6–6' rúd megroppant keresztmetszete a járdán való áttörés helyén, letisztítás után

A gyalogjáró bontása során derült ki, hogy a lemez által takart, sok helyen az aszfaltozás miatt be is szűkült, mintegy 15–20 cm-es szakaszon az oszlopok, elsősorban az eredeti, 1896-os hídrészekén (oldalnyílások) a keresztmetszet korrózió okozta gyengítése 10–60 % között van. Az 1946-ban újonnan épült befüggesztett tartón és a konzol-szakaszokon a gyengítés általában nem érte el a 10 %-ot. A 10 %-nál erősebben korrodált oszlopokat a teljes rüderő felvételére alkalmas, a híd összképét nem zavaró erősítéssel látták el, amelyet az eredeti szerkezethez illesztőcsavarokkal kapcsoltak.

A járdalameznek a déli főtartó budai parti nyílásában lévő 6–6' oszlop melletti bontása közben az erősen korrodált oszlop hirtelen megroppant, kb. 15 mm-rel megrövidült, felső része déli irányban kb. 35 mm-rel eltolódott (8. ábra), de a két oszlopvég továbbra is egymásra felült. Az így kialakult veszélyhelyzetben a híd teljes lezárásával egy időben, a további mozgás megakadályozására a két oszlop-

A rúderők ismeretében került sor a helyreállítási technológia kidolgozására. Ennek megfelelően a 6–6' oszlop alsó és felső övhöz való csatlakozásánál a rúd két oldalára egy-egy átmenő övlemez csavaroztak. Az alsó övnél elhelyezett átmenő övlemez alá a félszelvényeknek megfelelő szélességű övlemezeket helyeztek el, amelyekhez később, hegesztéssel toldva, a javítás helye egy-egy hevederrel áthidalható. Az alsó és felső övlemezekre hegesztették fel a kiváltó rudazat elemeit, amelyek csatlakozó végeinél került elhelyezésre a rúd szétnyomására alkalmas 4 db 1000 kN-os, párhuzamosan kapcsolt, hidraulikus munkahenger. A 6–6' oszlop és a szomszédos rudak elemeire az erőátadás megfigyeléséhez nyúlásmérő ellenállásokat ragasztottunk.

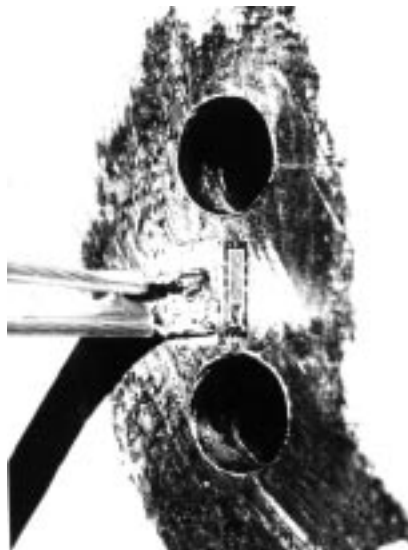
9. ábra. A 6–6' rúdban a megroppanás után maradt rúderő megállapítására a rúdelemekre ragasztott egyik nyúlásmérő ellenállás, két végén a feszültség felszabadítására fűrt lyukak

A vizsgált rudakban az önsúlyból meglévő rúderő meghatározására a részleges trepanációs módszert alkalmaztuk. Ehhez a vizsgált rudak minden egyes elemére (4 gerinc + 8 szögacél) a rúd különböző magasságában egy-egy 10 mm bázisú nyúlásmérő ellenállást ragasztottunk (9. ábra). A nyúlásmérő ellenállások két végéhez több lépésben Ø12 mm-es lyukakat fűrtünk, felszabadítva ezzel a két lyuk közötti szakaszon lévő feszültségeket. A mért feszültségek és a keresztmetszet alapulvételel számítani tudtuk a rúderőket, amelyeket a statikai számítás alapján kapott erőkkel hasonlítottunk össze. Eszerint a 6–6' oszlopban az önsúlyból számított –2200 kN erő helyett csak –871 kN tényleges erő volt mérhető, amely úgy adódott,

hogy a gerincekben nagy nyomófeszültséget, míg az övszögacélokból, a szakaszosan felhegesztett erősítő borda és a felhegesztett hevederlemezek hegesztés okozta sajátfeszültségei miatt kisebb húzófeszültségeket mértünk. A szomszédos rudakban mért és számított rúderők közt az eltérés nem volt jelentős, kivéve a 9–9' oszlopot, amelyet az 1946-os felújításnál, mint az később kiderült, a csatlakozó csomópontok szétnyomása nélkül állítottak helyre, s amelyen ezért gyakorlatilag feszültségmentes állapotot (–83 kN) kaptunk.

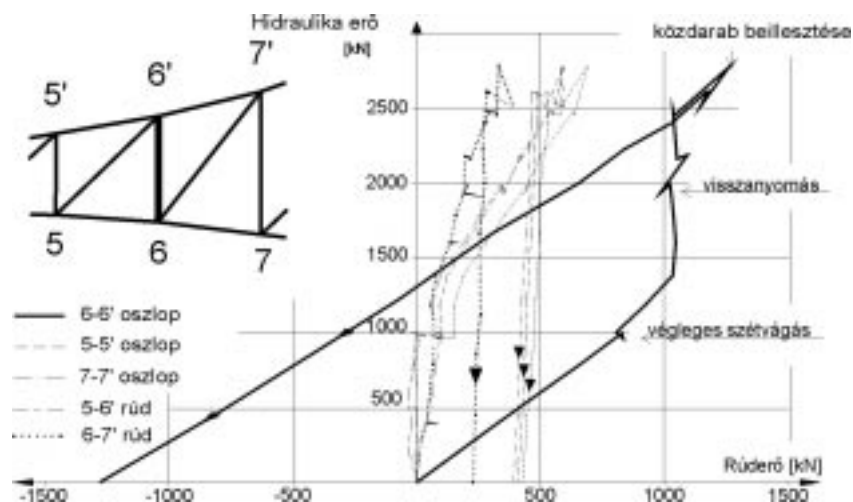
10. ábra. A rúd helyreállítása során felvett hidraulikus nyomóerő és a mért tényleges rúderő diagramja a fő munkafázisok feltüntetésével

A rúd helyreállítása során, a munkahengerek minimális erőfelvételét követően először a két rúdvég közötti ideiglenes kapcsolatot kellett oldani. Ezután a nyomóerőt 200 kN-os lépcsőkben 1000 kN-ra növeltük, folyamatosan követve a 6–6' oszlopban és a szomszédos rudakban keletkező erőket. Figyelembe véve a 6–6' oszlop és a szomszédos rudak kismértékű együttlendését, kb. 1000 kN erőnél volt várható, hogy a 6–6' oszlopban az előzetes méréssel megállapított –871 kN-os rúderőt elérjük (10. ábra).

Ekkor kezdtük meg a sérült keresztmetszet átvágását, a szélekről szimmetrikusan indulva, több lépésben. Az átvágás alatt mérhető nyomóerő-változást vagy mozgást nem tapasztaltunk. A munkahengerek nyomóerejének 2000 kN-ig való növelése során a 6–6' oszlop rúderejében számottevő változást nem mértünk. Ennél az erőnél végeztük el 2×2 db 50 kN-os, 10 mm lökethosszúságú munkahengerrel, több lépésben a vízszintes irányban 35 mm-rel elmozdult felső rúdvég helyretolását. Ekkor az eredeti hálózati állapotban rögzítettük a két rúdvég helyzetét.

A munkahengerek tehermentesítésekor a 6–6' oszlop alsó és felső rúddarabján feszültségméréssel ellenőriztük a keletkező erőket. A 2620 kN-os nyomóerő megszüntetésekor a felső rúdvégen nyúlásmérő ellenállásokkal -2457 kN, az alsó rúdvégen Pfender-féle mozgatható nyúlásmérővel -2815 kN nyomóerőt mértünk. A teljes munkafolyamat mérési eredményei az 10. ábrán jól követhetők.

A következő munkanapon történt meg a 200 mm magas, előkészített közdarab elhelyezéséhez a sérült rúdrészek kivágása és a vágási felületek gondos lecsiszolása. A közdarab elhelyezésének megkönnyítésére a nyomóerőt 2800 kN-ra növel-

tük. A harmadik napon történt meg az alsó rúdfélre felszerelt övlemezek toldása, az így kialakuló hevederekkel, amelyek a teljes, eredeti, terv szerinti rúderő felvételére alkalmasak, valamint a sérült és javított rúdrészek illesztőcsavaros kapcsolattal történő áthidalása.

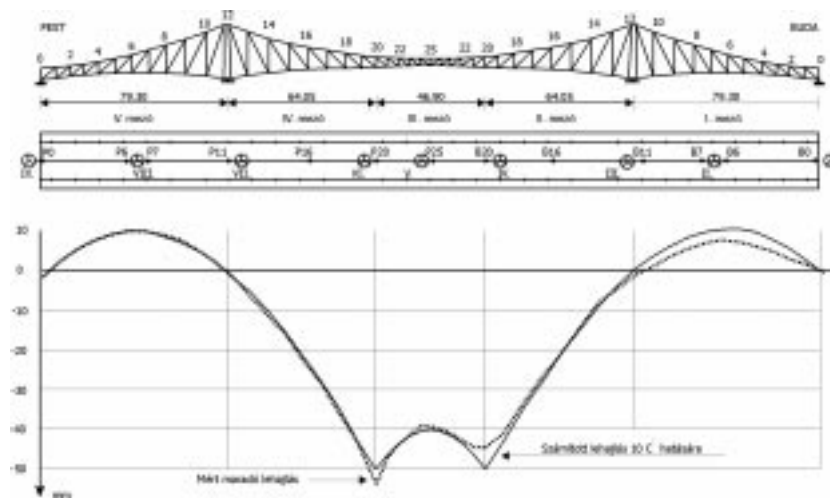
11. ábra. A Szabadság híd 1986-os újra forgalomba-helyezése előtt tartott próbaterhelés alakváltozási ábrái és a tehermentesített állapotban reggel 6 óra és déli 12 óra között mért alak különbségének a 10 °C egyenlőtlen hőmérsékletváltozásból számított alakkal való összehasonlítása

A híd felújításának teljes befejezése után próbaterheléssel ellenőriztük a híd viselkedését. A mért és számított alakváltozások és feszültségek egyezése megnyugtató volt. Az 1987 júliusában történt próbaterhelést reggel 6 órakor kezdtük és délután 12 óra körül fejeztük be. Közben a hőmérsékletváltozás kedvezőtlen hatásának kiküszöbölésére minden órában tehermentes állapotot mértünk. A 6 órás kezdő és a 12 órás befejező, terheletlen állapotnál mért alak között érthetően igen jelentős eltérést tapasztaltunk. Ennek a mérési eredménynek az ellenőrzésére számítást végeztünk feltételezve, hogy a felső öv rúdjai 10 °C-kal, a rácsok és oszlopok pedig

5 °C-kal melegedtek fel jobban, mint az alsó öv rúdjai. Az így számított alak a mérttel szinte tökéletesen megegyezett (11. ábra).

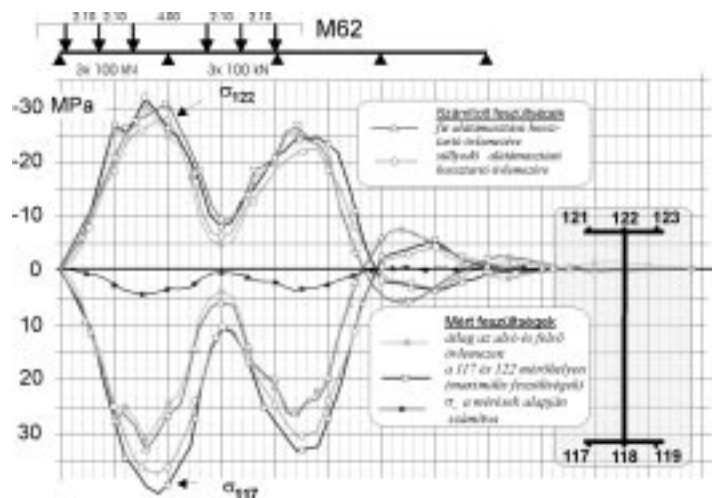
12. ábra. A Déli Összekötő Vasúti Duna-híd hossztartóján mért és számított vonathatásábrák összehasonlítása

A vizsgálat során első lépésként a hossztartók mért és számított viselkedését hasonlítottuk össze vonathatásábrák segítségével (12. ábra). A kedvező eredmény birtokában ezt követte egy olyan forgalom alatti mérésorozat, amelynek során a főtartó és hossztartók jellemző pontjaiban mértük a feszültségeket, és a mérési eredményeket direktíron és mérőmagnetofonon rögzítettük. A forgalom alatti mérés 100 egymás után áthaladó vonat hatásának a mérésre terjedt ki. A mérési eredményeket kiegészítettük azzal a mérési adattal, amelyet a többi méréssel egy időben, a híd előtti szakaszon, két keresztalj között, az egyik sínszál alsó felületére felragasztott nyúlásmérő ellenállás segítségével vettünk fel (13. ábra).

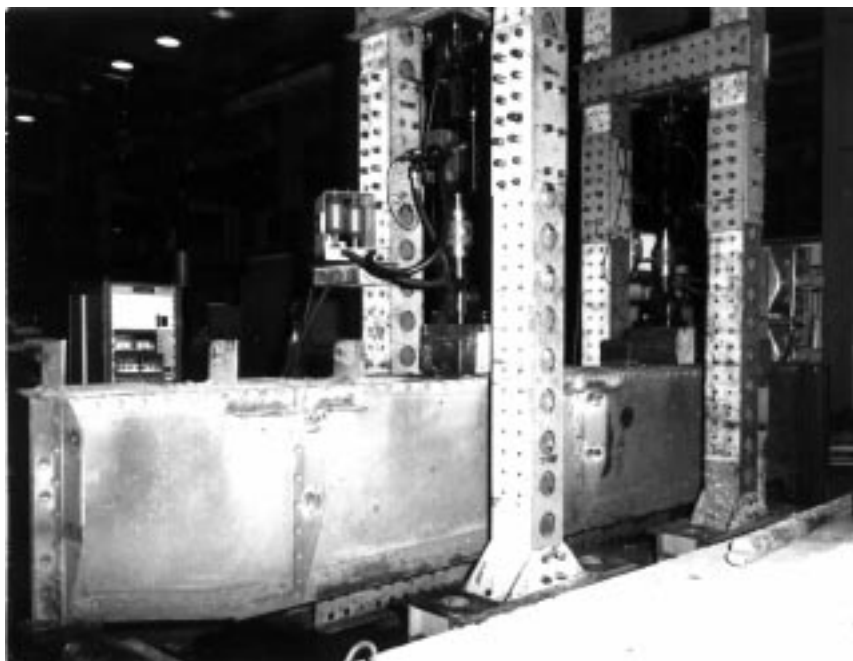
15. ábra. A másik hosszartó 1 : 1 laboratóriumi fárasztó kísérlete két terhelő erővel

A Déli Összekötő Vasúti Duna-híd 40 évi használat után kicserélt két hossztartójával laboratóriumi (statikus és fárasztó) vizsgálatokat is végeztünk [10]. Az egyik hossztartó jellemző pontjainál (zavartalan helyek, meglévő szögecslyukak helye, zavartalan helyről kivett pálcák most fűrt szögecslyukakkal) kivágott próbapálcákkal statikus szakító és húzó-fárasztó vizsgálatokat valamint a szögecslyukak környékén és attól távolabbi pontokon kivágott Charpy-próbatestekkel ütőhajlító vizsgálatokat végeztünk (14. ábra). A másik $l = 6305$ mm-es hossztartót 1 : 1 állapotban, két koncentrált erővel terhelve, kéttámaszú tartóként fárasztottuk (15. ábra).

A teljes hossztartó lépcsős fárasztási vizsgálatánál 2×100 kN alapterherrel indultunk és ezt 10 kN-os lépcsőkben 10^5 , illetve 2×10^5 ismétlési számokkal a munkahengerek felső kapacitásáig 240 kN-ig növeltük. Ez 2 m tengelytávolságban lévő egyenként 480 kN tengelynyomásnak felel meg. A fárasztott hossztartón fáradási jelenséget nem tapasztaltunk. Az egyetlen fárasztási vizsgálat eredményének feldolgozása alapján a $\Delta\sigma_{f.eng} = 100$ MPa, $m = 4$ és a feszültségeloszlás egyenlőségét jellemző $c_1 = 1,5$ mint kiinduló paraméterek a vasúti hidak hossztartóinak vizsgálatánál reálisnak tűnnek, de a paraméterek kedvezőtlenebb értékeinél a $\Delta\sigma_{f.eng}$ értékét csökkenteni kell.

Konklúzióként kimondhatjuk, hogy a Déli Összekötő Vasúti Duna-híd főtartójának vonatkozásában fáradási meghibásodás nem várható, de a hossztartóknál 50 év után, kedvezőtlen körülmények között a fáradás előfordulhat, ezért 50 év után a hossztartók állapotát fokozott gonddal kell ellenőrizni, és célszerű felkészülni a hossztartók esetleg szükséges cseréjére.

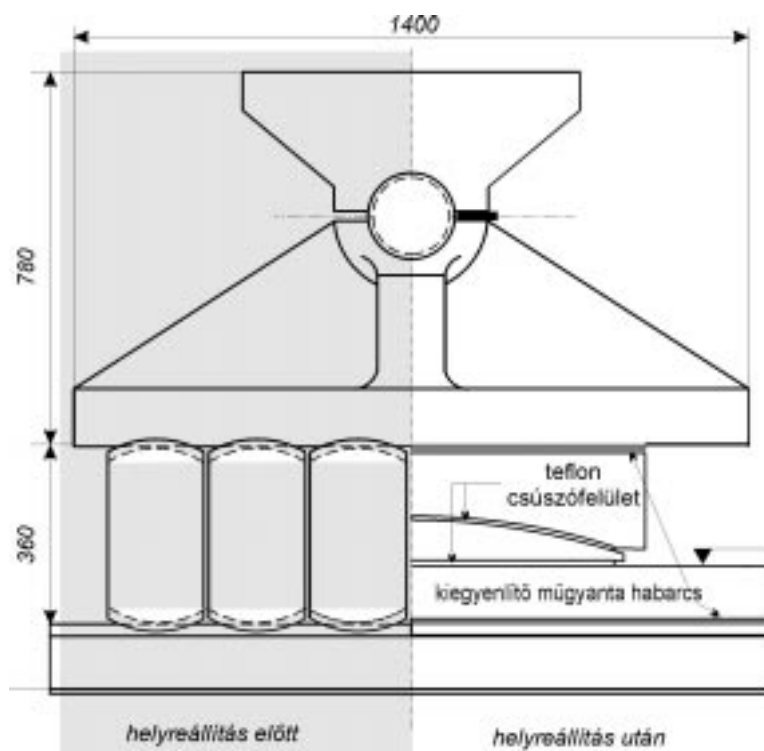
16. ábra. A Petőfi híd budai mederpillérén lévő eredeti és átalakított mozgósaruja

Az 1978–80 között végzett rekonstrukció során a pályalemezt kicserélték. A bontás alatt a sarukat nem védték megfelelően, így a pesti hídfőnél a lehulló törmelék miatt a saruk nem tudtak a hídfő felé elmozdulni, és ezért a szerkezetről leszakadtak. Ezt a hibát viszonylag egyszerűen lehetett javítani. Ugyanekkor vették azt is észre, hogy a budai mederpilléren lévő 6 lecsapott oldalú hengerrel, a hengerek között 20 mm hézaggal kialakított 4 mozgósaru leblokkolt, és így a két mederpillér a továbbiakban a hőmozgást ingaoszlopként vette fel. A két pilléren a hőmozgás miatt fellépő kb. 30 mm-es, egymással ellentétes mozgás a szerkezet biztonságát nem zavarta. A folyamatosan mért pillérmozgások az idők folyamán eltérést nem mutattak, de a közbenső mozgósaru leblokkolásának megszüntetése feltétlenül szükséges volt.

A hiba kiküszöbölésére a négy saru cseréjét határozták el úgy, hogy a leblokkolt hengerek kiemelése után a hengerek helyére egy-egy a Maurer cég által tervezett és gyártott „Kalottenlager”-t (gömbcsüveg-saru) építettek be (16. ábra). A sarucse-

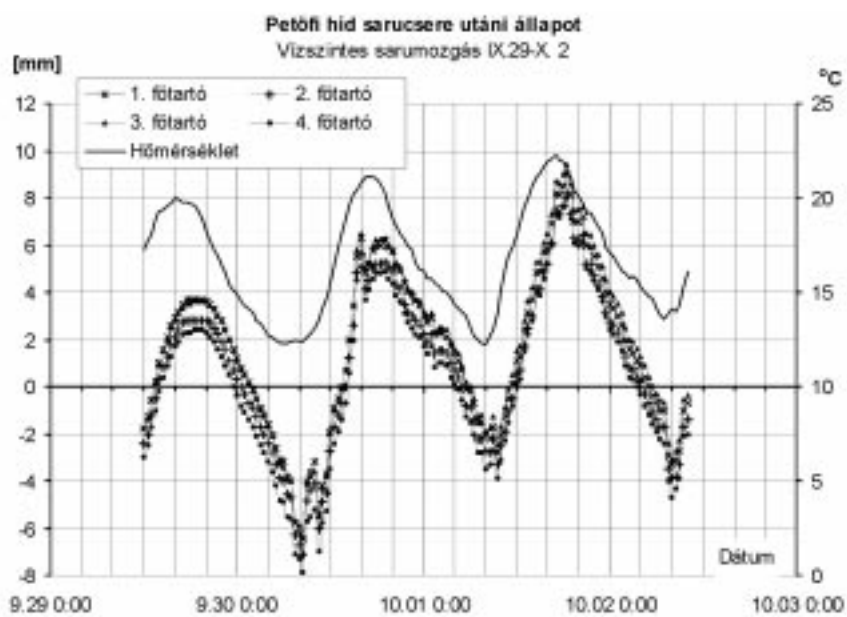
19. ábra. A híd „lábraállítás” után mért sarumozgás és a hőmérsékletváltozás összehasonlító diagramja

A harmadik hétvégen, szeptember 29-én történt meg a hídnak az új sarukra történő végleges leeresztése. Az új saruk viselkedésének ellenőrzésére a négy sarunál egy-egy mérőórával ellenőriztük az új saruk felső öntvényeinek függőleges és vízszintes elmozdulását. A híd lábra állítása után, ami +13 °C-nál történt meg, a hőmérséklet emelkedésével a felső öntvények rendeltetésszerűen Buda felé mozdultak el. A sarucsere teljes időtartama alatt a hőmérséklet a kívánatos +10 °C közép-hőmérséklettől lényegesen nem tért el.

A lábraállítás után mind a négy saruhoz egy-egy induktív elmozdulásmérőt szereltünk és a mérőrendszert 30 percenkénti adatrögzítésre állítottuk. A 19. ábra a leeresztést követő három nap alatt bekövetkezett mozgásokat és a hőmérsékletváltozást szemlélteti, és mutatja, hogy a hőmérsékletváltozás és sarumozgás teljes összhangban van. A diagramból az is jól látható, hogy kezdetben, amikor teljes forgalomkorlátozás volt, a sarumozgások 30 percenként rögzített pontjai folytonos görbét mutatnak, majd a korlátozott forgalom megindulása után a görbe egyenlőtlené vált, amit a hőmérsékletváltozás mellett a forgalom hatására kialakuló sarumozgások indokolnak. Ennek a hatásnak a vizsgálatára a villamosforgalom megindulása után mértük a 2. sz. saru vízszintes mozgását. A 2. sz. saru felett haladó villamos hatására fellépő maximális mozgás 5 mm, a 3. sz. főtartó felett haladó villamos hatására pedig 3 mm volt (20. ábra).
