KÜLÖNLEGES LŐFEGYVERCSÖVEK KÁROSODÁSELEMZÉSE

FAILURE ANALYSIS OF HIGH PERFORMANCE GUN-BARRELS

Kovács Dorina¹, Dobránszky János²

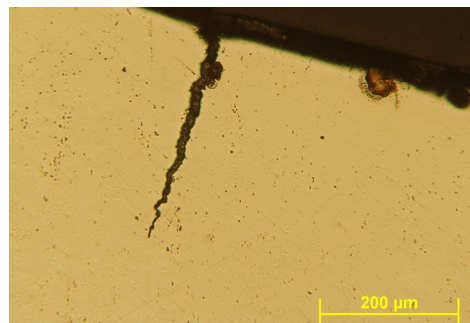
A mikroszkópi vizsgálatok során a puskacső hátuljánál, azaz a töltényűr utáni részen repedéseket észleltünk (2–3. ábra).

2. ábra Repedés a maratlan martenzites rozsdamentes acélon

visszahülés folyamata levegőn lassabban következik be, mint az azonnal fellépő felmelegedés. Ez a jelenség csak a lőpor gyújtásának a helye körül okozott problémát, a puskacső elején repedések már nincsenek [2, 3, 4].

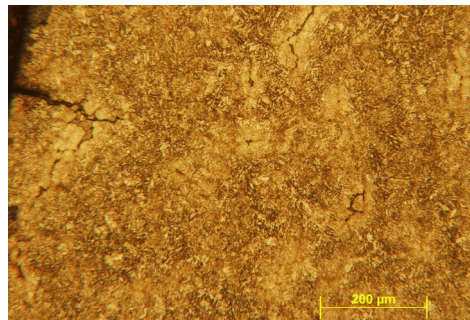
3. ábra Repedések és kiválások hálózata, martenzitesre edződött részek

A hőfáradás olyan anyagkárosodás, melynek során a ciklikusan váltakozó hőterhelés (hő- és mechanikai terhelés) változó képlékeny alakváltozást idéz elő az anyag felületközeli rétegeiben, a külső és a belső anyagrészek eltérő és akadályozott hőtágulása következtében. A hőlokés hatására kialakuló hőfeszültség – különösen egyidejűleg ható mechanikai terheléssel – az anyag folyáshatárát elérő feszültséget, az akadályozott alakváltozás pedig repedést, sőt törést eredményezhet. Természetesen a

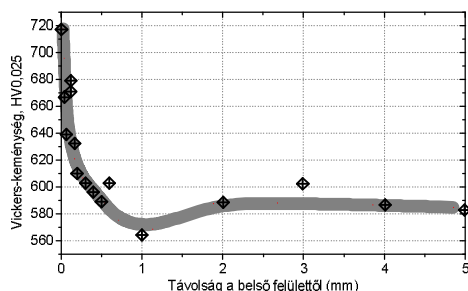
A hibrid kompozit puskacső hátuljából kivett keresztcsiszolati minta keménységváltozási diagramja látható a 4. ábrán.

4. ábra Keménységváltozás a kompozitköpenyes hibrid puskacső acél anyagában

Az 590 HV_{0,025} alapkeménységhez képest a 700 HV_{0,025} fölé növekedő keménység oka valószínűleg nem más, mint az újraausztenítés utáni edződés. Ez pedig azt is jelenti, hogy a puskacső belső felületének hőmérséklete megközelítette az 1200°C-t, ugyanis a Fe-Cr-C pseudobinér fázisdiagramok [5] szerint közel ekkora hőmérséklet kell az ausztenítés megindulásához.

Ebből adódik az a következtetés, hogy egy keményebb felületi réteg talán megakadályozható, vagy csökkenthető a repedésképződést.

Ehhez különböző felületkezelési eljárások alkalmazhatók, például a nitridálás. Ennek és más lehetséges felületkezeléseknek a működőképességét a jövőben célszerű kísérletileg is ellenőrizni.

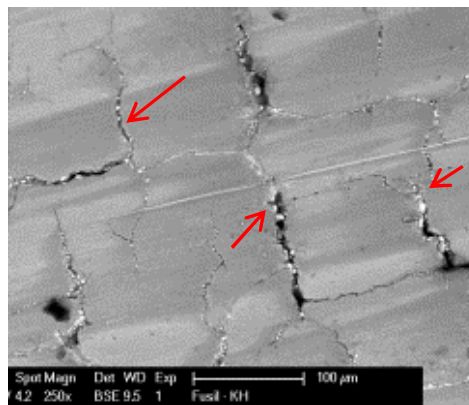
A puskacső különböző részei jól elkülöníthetők a felvételek alapján: az elején sokkal élesebb az oromzat és a barázda közötti határvonal, míg a hátuljánál az élek sokkal lekerekedettebbek. A repedésekben előszeretettel tapadnak meg az égéskor és a lövedék felületéről felszabaduló anyagok (5. ábra), amelyek fokozhatják a repedés-terjedést. Lerakódások mindhárom puskacső belsejében egyaránt fellelhetők [6].

5. ábra A kompozitköpenyes puskacső repedései és a bennük megtapadt lerakódások

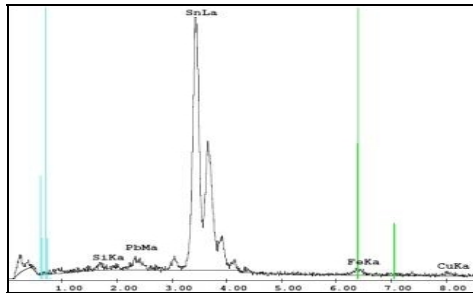
A repedésekben megtapadt anyagok összetevőit EDS-sel elemeztük (6. ábra). Az eredményekből kiderült, hogy a lerakódások nem a lőpor égéséből, hanem a lövedékből származó fémes anyagok, pl. ón és ólom kerültek oda, mégpedig olvadási állapotban.

A lövedék kismértékű képlékeny alakváltozást szenved, hiszen a szakirodalom [7] szerint az ónt a lövedékmag keményítésére használják, de a súrlódásnak és az ebből eredő felmelegedésnek és felületi meg-

olvadásnak köszönhetően apró szemcsék kiszakadnak belőle a lövés során.

6. ábra Az 5. ábrán látható fehér színű lerakódások EDS spektruma főleg Sn-t mutat
