# Vulkánkitörések hatása a repülésbiztonságra, egy baleset bemutatása

DOI 10.24228/KTSZ.2018.2.4

**Dr. Becske Loránd – Dr. Sobor Ákos – Mónus Ferenc**

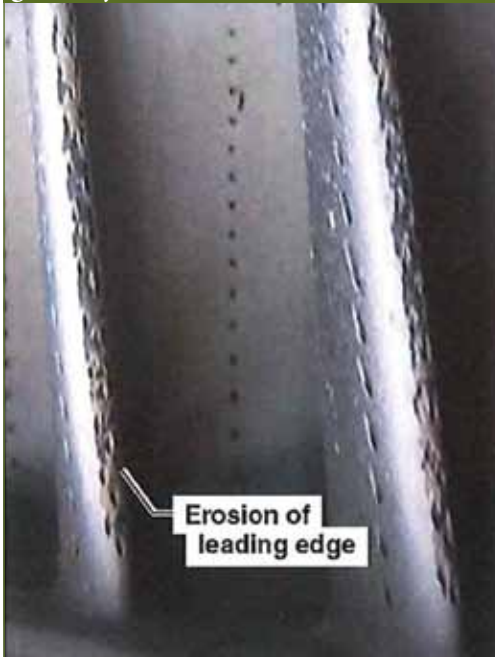
Továbbrepüléssel ezek növelnék a hajtómű károsodását. A károsodás olyan mértéket is felvehet az eltömődések, kompresszor lapátok esetleges profilváltozása miatt, hogy az a hajtómű égőtér kiolvadásával járhat, és nem

**7. ábra: NASA Volcanic Ash v. Jet Engine Fan Blades Erózió a lapátok belépőélén. Hűtőlevegő rések eltömődése, túlmelegedő hajtómű stb. [10]**

Haladéktalanul csökkenteni kell a tolóerőt, hogy olvadt üvegréteg ne üljön ki a lapátok felületére az alacsonyabb gázhőmérséklet miatt a nagynyomású turbina első lapátsorán. Le kell kapcsolni a tolóerő automatát, hogy minél hamarabb kialakuljon az alapjáratú tolóerő.

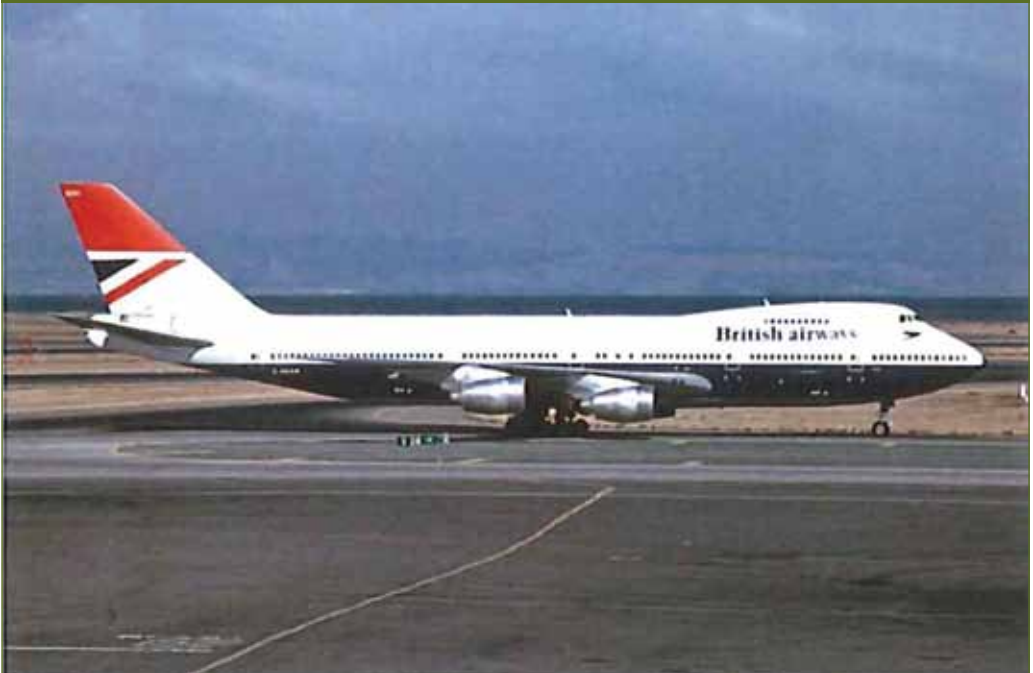
8. ábra: A "City of Edinburgh" a British Airways eseményben érintett, Boeing 747-200 típusú repülőgépe [13]

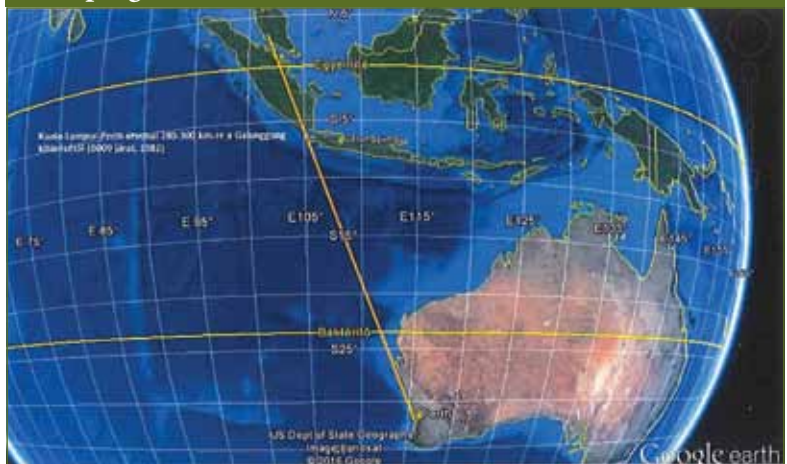
**9. ábra: A BA 009-es járat tervezett útvonala, kb. 280-300 km távolságra a Galunggung vulkántól (Forrás: Internet, google earth program )**

Jakartától kb. 160 kilométerre, óriási erővel kitört. A vulkán hatalmas hamufelhőt, és szemcsés anyagot lövellt a levegőbe, 8 mérföld (13 km) magasra. A kitörés hatalmas vulkanikus vihart kavart, vastag, forró kénes gázzal, ami erős villamos tevékenységgel járt.

A kitöréssel kapcsolatban semmiféle figyelmeztetést nem adtak a légi közlekedés résztvevői számára.

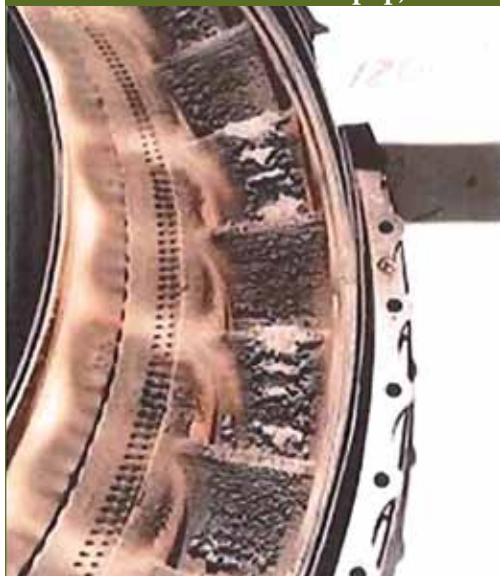
Megsérültek a hajtóműgondolák, szívótorkok, és a hajtóművek ventilátorai is. A kompresszorokon eróziót okozott. A hajtóművekben vastag vulkáni hamu lerakódásokat találtak, ami megszakíthatta a levegőáramlást, és ezáltal a hajtóművek kihagyását, leállítását okozta.

**10. ábra: A kettes hajtómű [14]  
(Forrás: internet SACS home Hazard aviation, Hazard to aviation of volcanic eruption Image: Eric Moody, <http://sacs.aeronomie.be/aviation.php>)**

Amikor a magasság csökkenése miatt alacsonyabb, tiszta levegőbe értek, a legkevésbé sérült, négyes hajtómű beindult, majd sorra a többi is. Ezután azonban ismét emelkedtek, és 15 000 láb (4570 méter) visszakérültek a hamufelhőbe. A kettes hajtómű ismét felmondta a szolgálatot.
