Kísérleti lövészet T-54-es harckocsikra 1989-ben, a „0” ponti gyakorlótéren I. rész

KULCSSZAVAK: Magyar Néphadsereg, T-54 harckocsi, kísérleti lövészet, „0” ponti gyakorlótér

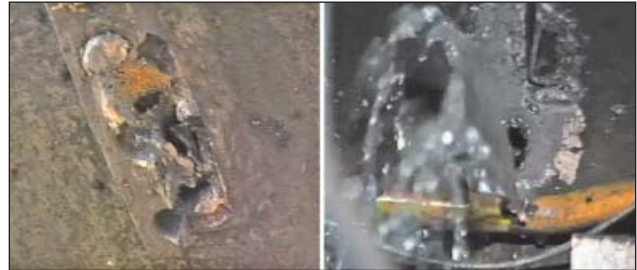
- 1. lövés: egy oldalszélőkés miatt balra, a harckocsi mellé ment, sérülés nem történt.
- 2. lövés: találat a homlokpáncél bal oldalán⁴, közvetlenül a homlok és a haspáncél találkozásánál, a KMT-5

típusú aknataposó felszerelés bal alsó tartókeretrögzítő felületénél. A kumulatív sugár átment a rögzítőcsavaron és átütötte a haspáncélt. A kumulatív sugár lyukon tudott bejutni, de még képes volt az ott elhaladó, a mellső üzemanyagtartályt az előmelegítővel összekötő üzemanyag csővezetékének átütésére.

Harci alkalmazás során a gázolaj kigyulladt volna, a harcokcsivezető égési sérüléseket szenvedett volna, de valószínűleg a beépített tűzoltó berendezés eloltotta volna a lángokat. A harckocsi kisjavítással javítható lett volna. (4. ábra)

4. ábra Az RPG-7-es találat a bal alsó akna kifordító rögzítő felületen, valamint hatása a küzdőtérben a lyukas üzemanyag-vezetékre

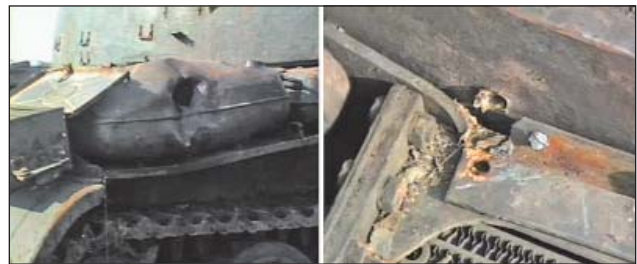
- 3. lövés: találat a harckocsi jobb hátsó külső üzemanyagtartályánál. A kumulatív töltet beindult a vízzel teli tartályon, szétvetette azt, majd áthaladt az oldalpáncélon, és a motorhűtő radiátorában állt meg.

Harci alkalmazás során a külső üzemanyagtartály – amennyiben abban még lett volna gázolaj – kigyulladt volna, a vízhűtőt ért találatától a motor előbb-utóbb túlmelegedett volna, de a kismérvű roncsolás miatt a harckocsi még 4-5 kilométert gond nélkül megtehetett volna. A kezelőszemélyzet nem szenvedett volna sérülést. A keletkezett hiba kisjavítással javítható lett volna. (5. ábra)

5. ábra. Az RPG-7-es találat a jobb hátsó külső üzemanyag-tartályon, és áthatolása az oldalpáncélon a harckocsimotor vízhűtője felett

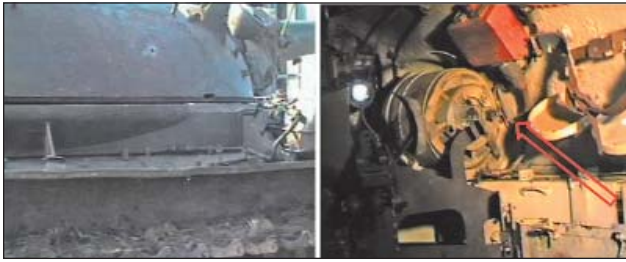
- 4. lövés: találat a torony mellső harmadában középmagasan. A kumulatív sugár áthaladt a torony páncélzatán, áthaladt az atomvédelmi berendezés szűrő ventilátorán, majd a PKT géppuska befogóján, és a D-10T harckocsilöveg csőfarában állt meg.

Harci alkalmazás esetében a töltőkezelő valószínűleg halálos sérülést szenvedett volna, a harckocsi károsodásai pedig kis- vagy középjavítással javíthatók lettek volna. (6. ábra)

6. ábra. Az RPG-7-es találat a harckocsitorony jobb oldalán, és kimenete az atomvédelmi szűrőnél

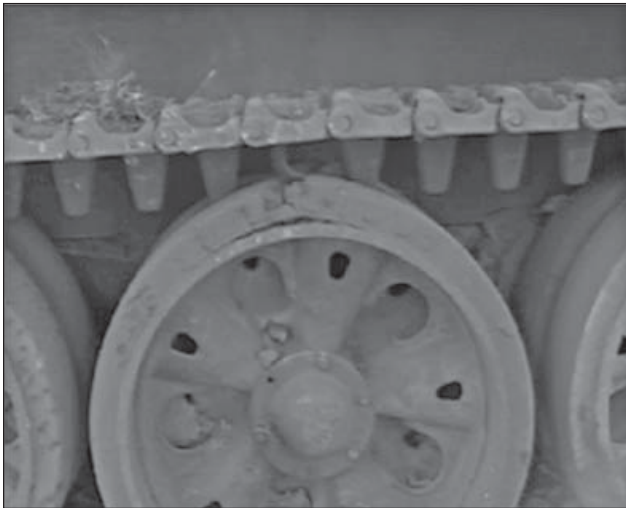
- 5. lövés: találat a futómű 4. futógörgőjének felső peremén. A találat következtében a futógörgőről levált a gumiréteg, a szomszédos görgőkön roncsolási nyomok keletkeztek, a kumulatív sugár nem ért el a harckocsi oldalpáncéljáig.

Harci alkalmazás esetében a találatot a harckocsi kezelőszemélyzete észre sem vette volna. A futógörgő kisjavítás keretében cserélhető lett volna. (7. ábra)

7. ábra. Az RPG-7-es találat a jobb oldali középső görgő felső részén

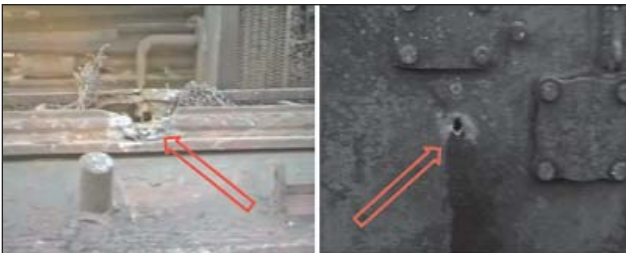
- 6. lövés: találat a farpáncél jobb felső sarkánál. A kumulatív sugár átégette a farpáncélt, majd a vízhűtőben állt meg.

Harci alkalmazás során a vízhűtőt ért találattól a motor előbb-utóbb túlmelegedett volna, de a kismérvű roncsolás miatt a harckocsi még 4-5 kilométert gond nélkül megtehetett volna. A harckocsi személyzetét nem érte volna sérülés. A keletkezett hiba kisjavítással javítható lett volna. (8. ábra)

8. ábra. Az RPG-7-es találatai a farpáncél jobb oldalán, a vízhűtőnél, illetve a farpáncél közepén

- 7. lövés: találat a farpáncél közepén, a tetőpáncélhoz közelebb. A kumulatív sugár áthaladt a farpáncélon, a motortérben megrongálta a hűtőventilátort, majd a sebességváltó és rudazatai felett átrepülve, a V54-es

dízelmotor jobb oldali kipufogósorában állt meg, megrongálva a vízhűtő radiátorait.

Harci alkalmazás esetében a mechanikai találatoktól a harckocsi még menetkész maradt volna, de a vízhűtő sérülése miatt már csak további 4-5 kilométert tudott volna üzemelni a motor túlmelegedése nélkül. A harckocsi személyzetét nem érte volna sérülés. A keletkezett hiba kisjavítással lett volna javítható. (8. ábra)

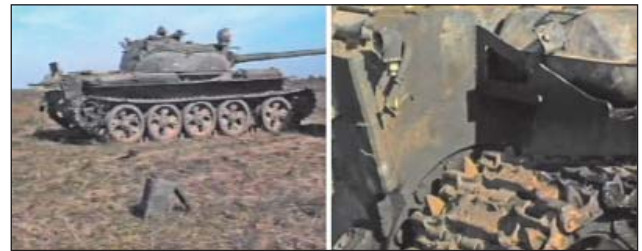
- 1. lövés: találat a jobb oldali sárvédő lemezen, amelynek következtében az a harckocsitól 20 méterre elrepült. A kumulatív sugár ezt követően végigment a lánc és a lánc feletti tartólemez közötti részen, majd a hátsó, fém sárvédőt letépve, és azt 15 méterre eldobva állt meg. (10. ábra)

A sérülések elhanyagolhatók, a harctevékenységet nem befolyásolják, személyi sérülés nem történt.

10. ábra. A PG-9V gránát által leszakított hátsó sárvédő, és annak helye a harckocsin

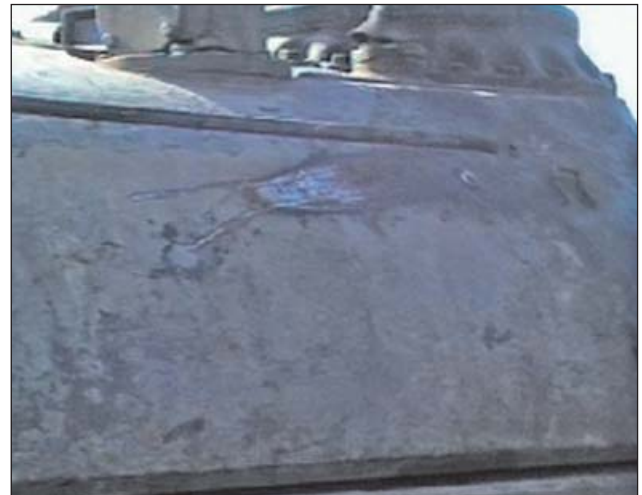
- 2. lövés: találat a torony bal oldalán, a mellső kapaszkodónál. A gránát beindult a deszant kapaszkodón, azt letépte a harckocsi tornyáról, és a torony jobb oldalát „megpörkölte”. (11. ábra)

11. ábra. Az SZPG-9-es találat a torony bal oldali deszant kapaszkodóján

Értékelhető sérülés nem történt, javítást nem igényel, személyi sérülés nem történt.

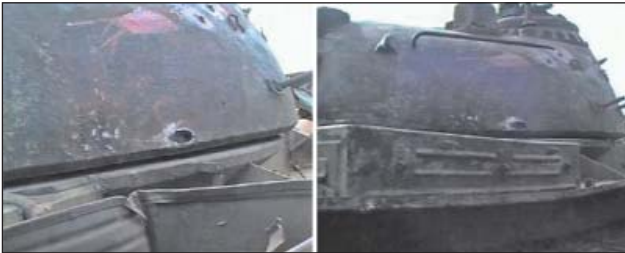
- 3. lövés: találat a harcocsitorony bal alsó pereménél. A kumulatív sugár 100-150 mm hosszan fentről lefelé, közel vízszintesen átégette a torony jobb külső rétegét, majd kijött a toronyból és a láncvédő lemez bal oldalán lévő szerelvényeket, kipufogócsövet, motorolajos tartályt megrongálva „halt el”. (12. ábra)

Harci alkalmazás során a motorolaj a tartályban valószínűleg meggyulladt volna, de sem erre, sem a találatnak a harckocsi tevékenységére nem lett volna hatással. A kezelőszemélyzet nem szenvedett volna sérülést. A keletkezett hiba kisjavítással javítható lett volna.

12. ábra. Az SZPG-9-es találat a torony bal pereménél

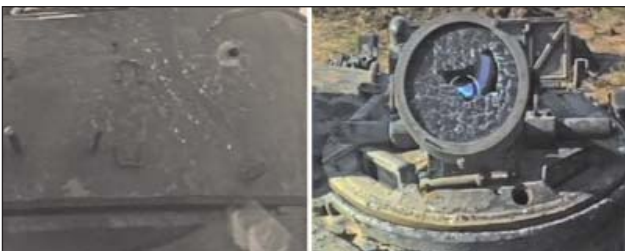
- 4. lövés: a túl magas irányzékállítást és egy szellőkés következtében a gránát a harcocsitorony jobb oldala felett repült el.
- 5. lövés: találat a harcocsitorony bal hátsó, középső részén. A találat következtében a kumulatív sugár áthatolt az oldalpáncélon, az R-123 típusú rádióberendezésen, és a torony hátsó részébe málházott gyakorló gránát talpán átfúródva, a torony belső falán állt meg. A torony külső felületén a lökeshullámok megrongálták az OU-3-as parancsnoki infravörös sugárvetőt. Éles harcocsilövedékek esetén a lőportöltet felrobbant volna. A harckocsi vélhetően kigyulladt, és teljesen kiegészett volna.

Harci alkalmazás esetében a találatot a harckocsi kezelőszemélyzete nem élte volna túl, nyitott vezetői búvónyílás esetén talán csak a harcocsivezető maradt volna életben, ha a robbanás kiveti a harckocsiból, de neki is súlyos égési sérülései keletkeztek volna. A harckocsi kiegészése miatt, annak javítása még ipari szinten sem lett volna célszerű, ugyanis a keletkezett hőhatástól a páncél is maradandó anyagszerkezeti változásokon esett volna át. (13. ábra)

13. ábra. Az SZPG-9-es találat a torony bal oldalán hátul, és a sérült OU-3-as parancsnoki sugárvető

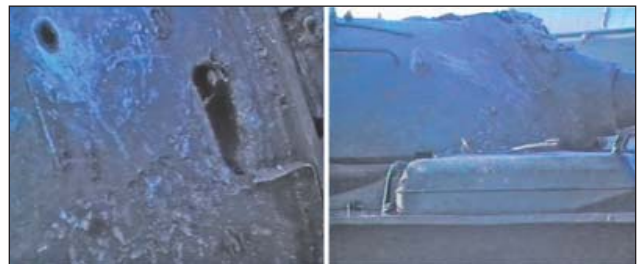
- 1. lövés: találat a torony jobb oldalán, a PKT géppuska lőrésének vonalától balra, 30 cm-re. A kumulatív sugár átégette a torony homlokpáncélját, megrongálta a géppuska tartóját, majd a torony hátsó részébe málházott löszereket megrongálva állt meg. A gránát repeszei a harckocsi lövegcső felületén 5-7 mm mély bemarásokat okoztak, letépték a lövegcső védőhuzatát és elrepítették 20 méterre az irányzó L-2-es infravörös fényszóróját.

Harci alkalmazás esetén – amennyiben a torony hátsó tárolóiban lett volna még gránát –, akkor annak robbanása, hasonlóan az SZPG-9-es 5. lövéséhez, felrobbantotta volna azokat. Ennek hatására a kezelőszemélyzet azonnal meghalt volna, a harckocsi kigyulladt és kiegészett volna. Amennyiben málházott gránátok már nem lettek volna a toronyban, a töltőkezelő azonnal meghalt volna, és a parancsnok, valamint az irányzó is súlyos sérüléseket szenvedett volna, talán a harcocsivezető élhetett volna túl a legkisebb sérülésekkel.

A kiegészett harckocsi az SZPG-9-esnél említett indokok miatt javíthatatlanná vált volna, míg a málházott gránát hiányában akár középjavítással is javítható lett volna. (15. ábra)

15. ábra. Az MT-12-es találat a PKT géppuska nyílástól balra, mintegy 30 cm-re

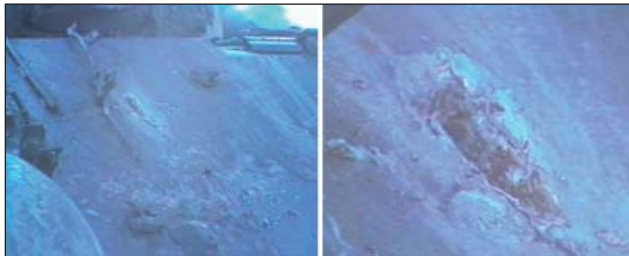
- 2. lövés: találat a homlokpáncél közepén, a lövegcső vonalától 10 cm-re, jobbra. A kumulatív sugár áthatolt a páncélon és a mellső, löszertárolóvá átalakított üzemanyagtartályba málházott gyakorló löszerek egyi-

kében állt meg. Éles löszerek esetén azok felrobban-
nak, a gázolajtartályban lévő üzemanyag lángra kap, a
harckocsi rövid időn belül teljesen kiég. (16. ábra)

A kezelőszemélyzet a robbanásban szinte azonnal életét
veszti, a harckocsi javítása a keletkező hőhatás miatt ren-
tábilisan nem hajtható végre.

16. ábra. Az MT-12-es találata a harckocsi homlokpáncéljá-
nak bal felső oldalán

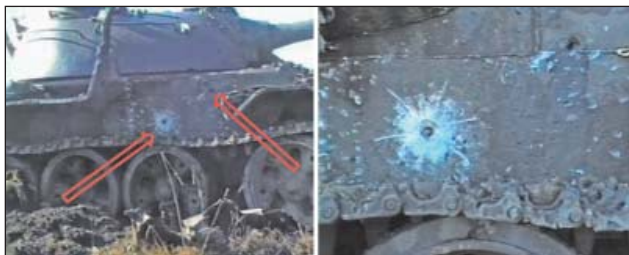
- 3. lövés: találat a harckocsi oldalpáncélján, a lövegcső
és a torony találkozásának vonalánál, a test tetőpán-
céljától 20 cm-rel lejjebb. A kumulatív gránát beindulva
az oldalpáncélon átütötte azt, majd a mellő üze-
manyagtartályban lévő gyakorló löszerek egyikében állt
meg.
- 4. lövés: találat a harckocsi oldalpáncélján, a lövegcső
és a torony találkozásától 50 cm-re hátra, a tetőpán-
céljától 20 cm-rel lejjebb. A kumulatív gránát beindulva
az oldalpáncélon átütötte azt, majd a mellő üze-
manyagtartályban lévő gyakorló löszerek egyikében állt
meg. A keletkező robbanás és repeszek megrongálták
a lánctalp feletti tartót, az üzemanyagtartályokat, és
több futógörgőt is repeszszérülések értek.

Mindkét lövésnél ugyanazok a hatások, eredmények és
következtetések születtek, mint a 2. lövés esetében. (17.
ábra)

17. ábra. Az MT-12-es 3. és 4. lövéseinek találatai a
harckocsi oldalpáncélján

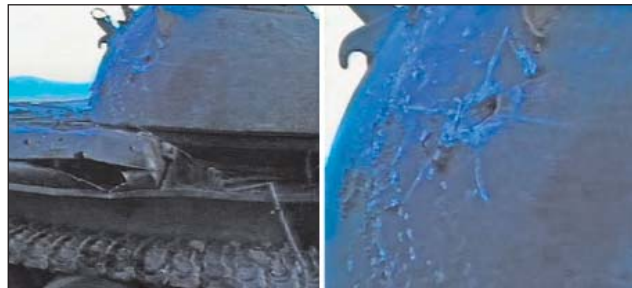
- 6. lövés: találat a torony farának jobb oldalán. A kumu-
latív sugár áthatolva a farpáncélon és a torony málhá-
terében lévő gyakorló gránátokon, a homlokpáncél
belső felületében halt el, megrongálva az atomvédelmi
szűrő-szellőztető ventilátorját és a PKT géppuska fel-
fogását. (18. ábra)

A kezelőállomány, a harckocsivezető kivételével azonnal
meghalt volna, amennyiben a málhahelyeken éles löszerek
lettek volna, az egész harckocsi felrobbant, majd kiégett
volna.

Leégett harckocsi estében annak javítása nem lehetsé-
ges, löszerek hiányában középjavítással helyrehozható lett
volna a sérülés.

18. ábra. Az MT-12-es áthatoló találata a torony jobb hátsó
részén

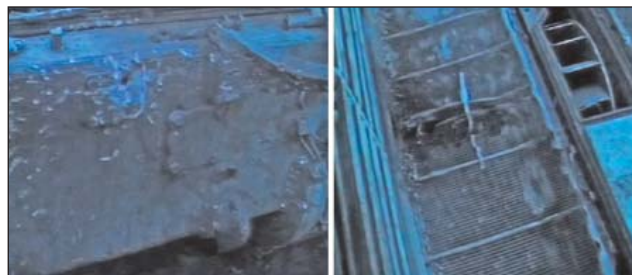
- 7. lövés: találat a farpáncél közepén, a tetőpáncélhoz
közelebb. A kumulatív sugár áthaladt a farpáncélon, a
motortérben megrongálta a hűtőventilátort, és a hűtő-
radiátoron áthaladva a V54-es dízelmotor jobb oldali
hengerfejében állt meg. (19. ábra)

A sérülést a kezelőszemélyzet valószínűleg sérülések
nélkül túlélte volna, de a motor és segédberendezései je-
lentős, legalább középjavítást igénylő sérüléseket szen-
vedtek volna.

19. ábra. Az MT-12-es találata a farpáncél közepén, és annak
hatása a harckocsimotor vízhűtőjében

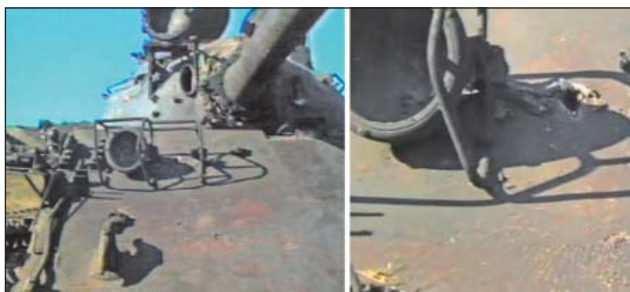
- 1. indítás: találat a homlokpáncél bal felső tartományá-
ban. A kumulatív sugár a homlokpáncélon áthaladva a

lőszertartóvá átalakított mellső üzemanyagtartályban elhelyezett egyik gyakorló lőszerben állt meg. A robbanás hatására a homlokpáncélon lévő nappali és infravörös sugárvetők a tartókkal együtt leszakadtak, a külső üzemanyagtartályok kilyukadtak, deformálódtak. (21. ábra)

21. ábra. A „Fagott” találat a homlokpáncél jobb oldalán

Éles lőszeres esetében azok felrobbannak, a gázolaj-tartályban lévő üzemanyag lángra kap, a harckocsi rövid időn belül teljesen kiég. Éles lőszeres hiányában, a mellső tartályban található gázolaj miatt hasonló véget ér a jármű.

A kezelőszemélyzet a robbanásban szinte azonnal életét veszti, a harckocsi javítása a keletkező hőhatás miatt nem végrehajtható.

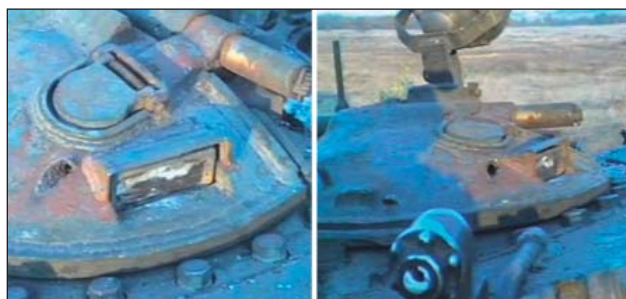
- 2. indítás: találat a parancsnoki torony szélénél, annak középvonalától jobbra. A kumulatív sugár átment a parancsnoki torony mellső részén, majd annak hátsó részét is átégetve távozott a küzdőtérből. A harckocsi torony külső felületén lévő optikai berendezések, prizmak betörtek, a TPN-1-es éjszakai irányzóátvcső fejtükre megrongálódott, a küzdőteret olvadt fém borította be. (22. ábra)

A harckocsi parancsnok és az irányzó azonnal meghalt volna, a töltőkezelő és a vezető súlyos sérülésekkel túlél-

22. ábra. A „Fagott” kumulatív sugárának kimeneti nyílása a parancsnoki toronyon

hette volna a találatot. A harckocsi sérülései kisjavítással javíthatóak lettek volna.
