# Kísérleti lövészet T–54-es harckocsikra 1989-ben, a „0” ponti gyakorlótéren **II. rész**

**9M14P1, „MALJUTKA” IRÁNYÍTOTT PÁNCÉLTÖRŐ RAKÉTA  
(2 INDÍTÁS, 2 TALÁLAT)**

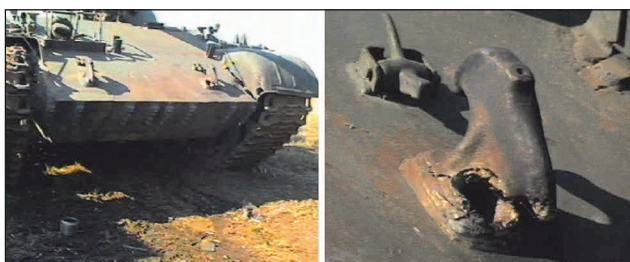
- **1. indítás:** találat a homlokpáncél jobb oldalán, a vonóhorog tövében. A kumulatív sugár a vonóhorgon és a homlokpáncélon áthaladva áthaladt a harcjárművezetőt imitáló 35 cm átmérőjű farönkön, majd tovább haladva áthaladt a motor- és küzdőteret elválasztó válaszfalon lévő szellőztető ventilátor motorján, és a harckocsimotor vezérlésében állt meg.

A kezelőszemélyzetből esetleg a töltőkezelő élhetett volna túl súlyos sérülésekkel a becsapódást. A harckocsi javítása azonban kisjavítással elvégezhető lett volna. (24. ábra)

**24. ábra. A Maljutka rakétatalálata a bal oldali vonóhorgon**

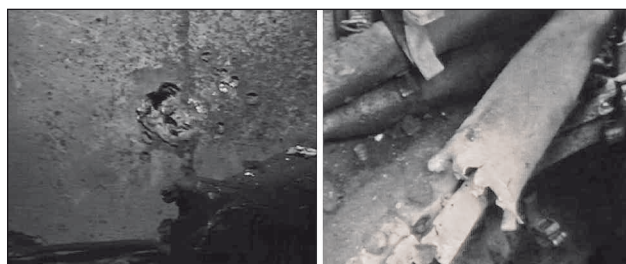
- **2. indítás:** találat a torony jobb oldalának közepén, a géppuska lövésének vonalától balra, 30 cm-re. A kumulatív sugár átégette a torony homlokpáncélját, megromgálta a géppuska tartóját, majd a torony hátsó részébe málházott löszereket, rádiót megromgálva a torony farpáncélján áthaladva távozott a küzdőtérből. A rakéta robbanása „lesöpörte” a torony külső felületén elhelyezett szerelvényeket, az infravörös sugárzót, kapaszkodót, megromgálta a töltőkezelő periszkópját és a külső üzemanyagtartályokat.

Harci alkalmazás esetén, amennyiben a torony hátsó tárolóban lett volna még éles lőszer, akkor azok be-robbantak volna, amelyek hatására a kezelőszemélyzet azonnal meghalt volna, a harckocsi kigyulladt és

leégett volna. Amennyiben málházott gránátok már nem lettek volna a toronyban, a töltőkezelő azonnal meghalt volna, a parancsnok és az irányzó is súlyos sérüléseket szenvedett volna, talán a harckocsivezető szenvedte volna a legkönnyebb sérüléseket.

A kiégett harckocsi javíthatatlanná vált volna, míg málházott gránát hiányában a keletkezett sérülések középjavítással javíthatók lettek volna. (25. ábra)

**25. ábra. A Maljutka rakéta kimeneti nyílása a torony hátsó páncélján és a megromgált gránátok**

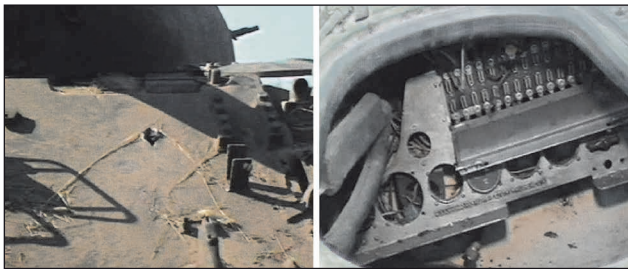
- **1. indítás:** a rakéta, valószínűleg annak hibájából, le-tért a tervezett pályájáról és a harckocsitól jelentős távolságban a földre csapódott.
- **2. indítás:** találat a homlokpáncélon a harckocsivezető periszkópja alatt 5 cm-rel. A kumulatív sugár áthatolt a homlokpáncélon, áthaladt a harcjárművezetőt az irány-zót és a parancsnokot imitáló 35 cm átmérőjű farönkö-n, majd tovább haladva áthaladt a motor- és a küz-dőteret elválasztó válaszfalon, és a harckocsimotor bal hengerfejében állt meg. A harckocsivezető prizmai összetörték, a külső felszerelések, a toronyon lévő opti-kai berendezések szintén megsérültek.

A kezelőszemélyzetből esetleg a töltőkezelő, súlyos sérülésekkel túlélhetett volna a becsapódást. A harckocsi javítása ezen sérülések mellett kisjavítással elvégezhető lett volna. (27. ábra)

27. ábra. A Konkursz rakéta találata, és a harcjárművezető búvónyílása

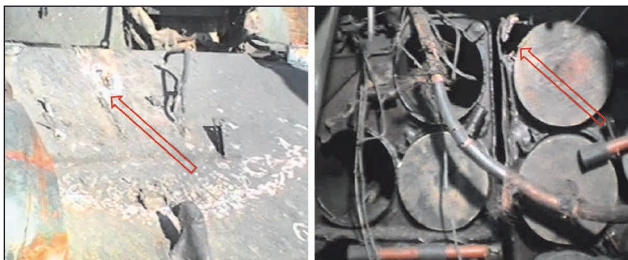
- **3. indítás:** találat a homlokpáncél közepén, pontosan a lövegcső alatti részen, a tetőpáncéltól 5 cm-rel lejjebb. A kumulatív sugár átégette a homlokpáncélt, a mögötte elhelyezkedő üzemanyagtartályt, és bejutva a küzdőtérbe áthaladt a lövegstabilizátor elektromos berendezésein, majd a lövegcsőfarban állt meg. A rakéta töltetének robbanása következtében a külső felszerelési tárgyak megsemmisültek, a vezető optikai eszközei összetörték. A rakéta megrongálta a töltőkezelő periszkópját és az külső üzemanyagtartályokat.

Harci alkalmazás esetén, az üzemanyagtartályt ért találat miatt a harckocsi kigyulladt volna és leégett volna. A kezelőszemélyzet gyaníthatóan azonnal életét veszti a lángokban.

A kiégett harckocsi még ipari javítóbázison sem lett volna javítható. (28. ábra)

28. ábra. A Konkursz rakéta becsapódási helye a homlokpáncélon, és annak kimeneti nyílása a löszertartóvá átalakított orrtartályon

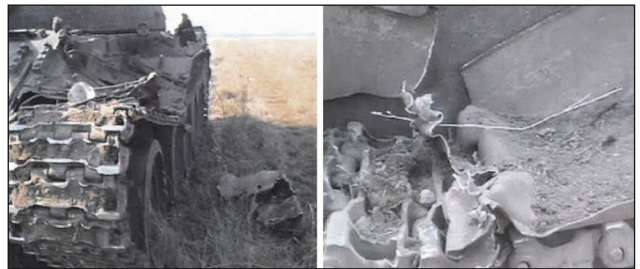
- **1. lövés:** találat a bal sárvédőnél. Találat a sárvédőt leszakította, a láncfalpból kisebb nagyobb darabokat kiszakított, de ezektől a harckocsi mozgóképessége nem változott volna meg.
- **2. lövés:** találat a torony bal oldalán, az irányzó távcső nyílásának felső szélénél 15 cm-rel feljebb. A kumulatív sugár áthatolt a homlokpáncélon, behatolt a küzdőtérbe, áthatolt a töltőkezelő- és a parancsnok-szimulációkon, majd a megrongálva a csőfart és a torony hátsó részében lévő rádiót, a gyakorló löszerek egyi-

30. ábra. A 2SZ-1-es gránát találatának hatása a harckocsi bal sárvédőjén és a láncfalpon

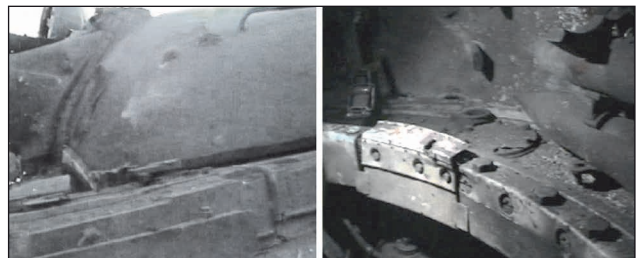
kében állt meg. A robbanás hatására a torony elmozdult a helyéről, a toronykoszorú-csapágazás golyói kimozdultak és kiestek a fészkeikből, a torony így megszorult. A torony külső szerelvényei, a sugárvető, az optikai eszközök megrongálódtak.

Éles harci helyzetben, amennyiben a torony hátsó tárolóiban lett volna még éles lőszer, akkor az berobbant volna, amelynek hatására a kezelőszemélyzet azonnal meghalt volna, a harckocsi kigyulladt és leégett volna. Amennyiben málházott gránátok már nem lettek volna a toronyban, talán a harckocsivezető szenvedte volna a legkönnyebb sérüléseket, de rajta kívül a toronyban mindenki meghalt volna.

A kiégett harckocsi javíthatatlanná vált volna, míg málházott gránát hiányában a keletkezett sérülések csak ipari nagyjavítással lettek volna javíthatók. (31. ábra)

31. ábra. A 2SZ-1-es gránátjának találata a torony bal oldalán, és annak hatása a torony hátsó részében tárolt gránátokra

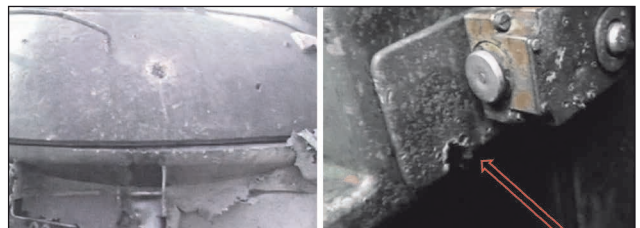
- **3. lövés:** találat a harckocsitorony oldalán, annak a közepénél. A kumulatív sugár átégette a torony oldalpáncélját, majd a töltőkezelő imitációján áthaladva a csőfart találta el, ahol felhúzta az ékzárát, megsértette azt, és annak pályáját is. A találat erejétől a löveg megszorult.

A lövésbe a töltőkezelő azonnal meghalt volna, a többiek súlyos, halálos sérüléseket szenvedtek volna. A megszorult löveg miatt a harckocsi középjavítással lett volna csak javítható. (32. ábra)

32. ábra. A 2SZ-1-es gránát találata a torony jobb oldalán, és rongálása az ékzár felső pályájában

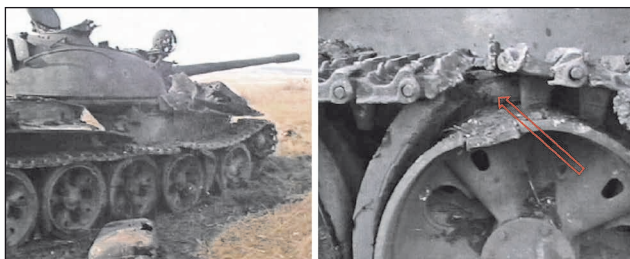
- **4. lövés:** találat a harckocsi oldalpáncélján, közvetlenül a 2. görgő felett. A gránát a lánc feletti lemezt letépte az üzemanyagtartályokkal együtt, 80%-ban elszakította a láncot, és szétépte a 2. görgőt, majd maradt annyi ereje a kumulatív sugárnak, hogy átüssön az oldalpáncélt, és a küzdőtérben lévő előmelegítő berendezés kazánjában álljon meg.

A találat következtében a kezelőszemélyzet maximum kisebb sérüléseket szenvedhetett volna a robbanás lökőerejétől, de a harckocsi, a futóművét ért sérülések miatt mozgásképtelenné vált volna. Ettől függetlenül, ha a „Z” tengely perselye nem deformálódott, akkor akár kisjavítással javítható lehetett volna a roncsolódás. (33. ábra)

33. ábra. A 2Sz-1-es gránát találat a páncéltest jobb oldalán, és a futóművet ért rongálódások

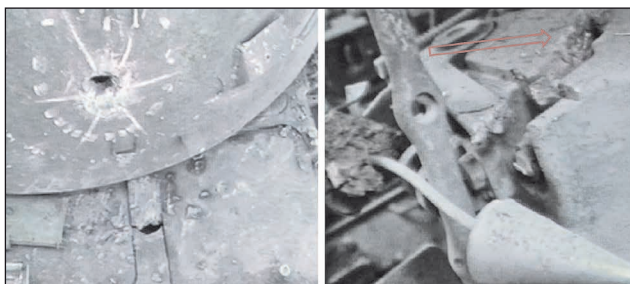
- **5. lövés:** találat a torony farának majdnem mértani közepén. A kumulatív sugár, áthatolva a torony hátpáncélján és a torony málhaterében lévő gyakorló gránátokon, a harckocsiágyú csőfarában állt meg, amelyet kiszakított a bőlcsőjéből és 5-7 cm-t előre tolt. A robbanás ereje eldeformálta a páncéltest torony mögötti tetőpáncélját.

A kezelőállomány, a harckocsivezető kivételével azonnal meghalt volna, amennyiben a málhahelyeken éles löszerek lettek volna, az egész harckocsi felrobban, majd kiégett volna.

Leégett harckocsi esetében, annak javítása nem lehetséges, löszerek hiányában is minimum tornyot kellett volna cserélni a harckocsin, ami középjavításnak sorolható be. (34. ábra)

34. ábra. A 2Sz-1-es gránát találat a torony hátulján, és a kumulatív sugár nyoma a csőfar felső részén. Előtérben egy szétnyílt gyakorló löszér

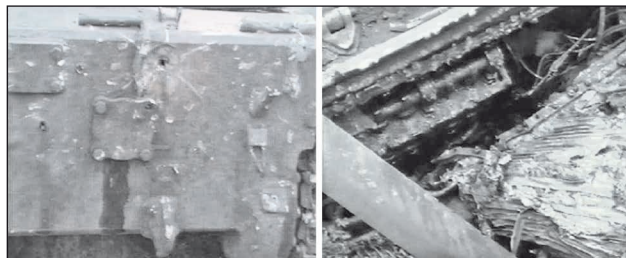
- **6. lövés:** találat a farpáncél közepén, a tetőpáncélhoz közelebb. A kumulatív sugár áthatolt a farpáncélon, a motortérben feltépte a vízhűtőt és annak rögzítését, majd a küzdőtérbe hatolva, a csőfarban állt meg.

A sérülést a kezelőszemélyzet – talán a harckocsivezető kivételével – nem élte volna túl, a harckocsi moz-

gásképtelenné vált volna, javítása a löveget ért találat miatt közép javítást igényelt volna. (35. ábra)

35. ábra. A 2Sz-1-es gránát találat a páncéltest hátulján, és a kumulatív sugár hatása a motor vízhűtőjére

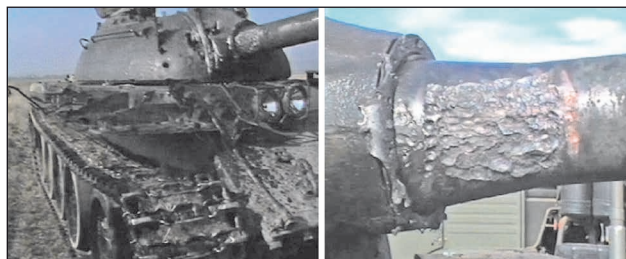
- **1. lövés:** találat a torony bal oldalán, a PKT géppuska lőrésél. A kumulatív sugár átégette a torony homlokpáncélját, letépte a géppuska tartóit, majd a torony hátsó részébe málházott löszereket megrongálva állt meg. A becsapódás ereje megemelte a tornyot, elnyírta annak rögzítő csavarjait, a megemelkedett toronyból a toronykoszorú csapágygolyói kiestek pályájukból. A gránát repeszei a harckocsi lövegcsővéen kívül 8-10 mm mély bemarásokat okoztak, letépték a lövegcső védőhuzatát, a külső üzemanyagtartályokat, és elrepítették az irányzó L-2-es infravörös fényészóróját.

Harci alkalmazás esetén – akár lett volna gránát a torony hátsó málhaterében, akár nem – a kezelőszemélyzet azonnal meghalt volna, talán csak a harckocsivezető élhette volna túl a találatot, a harckocsi pedig kigyulladt és leégett volna. A kiégett harckocsi esetén az javíthatatlan, ám anélkül is ipari nagyjavítás kellett volna a károk helyrehozatalához. (37. ábra)

37. ábra. A 2SZ-3-as gránáttalálat a torony jobb oldalán, és annak hatása a lövegcső külső felületére

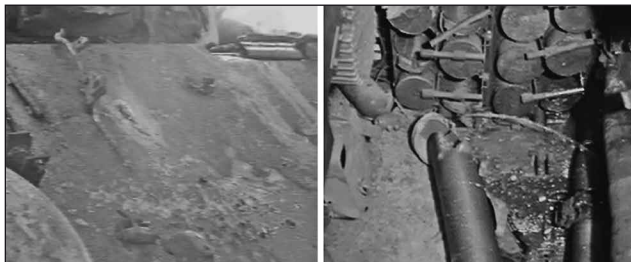
- **2. lövés:** találat a homlokpáncél közepén a lövegcső alatt 30 cm-rel. A kumulatív sugár áthatolt a páncélon és a mellső, löszertárolóvá átalakított üzemanyagtartályba málházott gyakorló löszerek egyikében állt meg. Éles löszerek esetében azok felrobbannak, a gázolajtartályban lévő üzemanyag lángra kap, a harckocsi rövid időn belül teljesen kiég.

A kezelőszemélyzet a robbanásban szinte azonnal életét veszti, a harckocsi javítása a keletkező hőhatás miatt nem lenne gazdaságos. (38. ábra)

38. ábra. A 2SZ-3-as gránát találata a páncéltest közepén, és a kumulatív sugár hatása a löszertatóvá átalakított ortortályban tárolt lőszerre

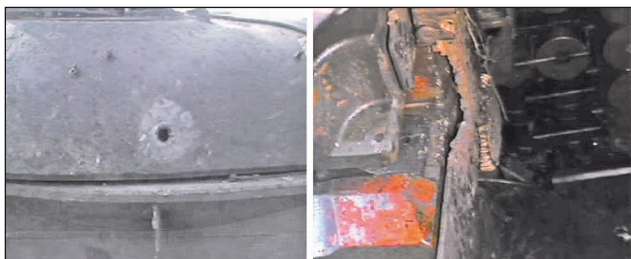
- **3. lövés:** találat a harckocsitorony oldalán, annak közepétől 20-25 cm-rel előrébb. A kumulatív sugár átégte a torony oldalpáncélját, majd a töltőkezelő imitációján áthaladva a csőfart találta el, kifordította, beékelte az ékzárát. A nagy erejű találatból az ágyú a bőlcsőjéből kiszakadt.

A lövésbe a töltőkezelő azonnal meghalt volna, a többi kezelő is halálos sérüléseket szenvedett volna. A megszorult löveg miatt a harckocsi legalább középjavítással lett volna csak javítható. (39. ábra)

39. ábra. A 2SZ-3-as gránát találata a torony jobb oldalán, és annak hatása a lövegfarra

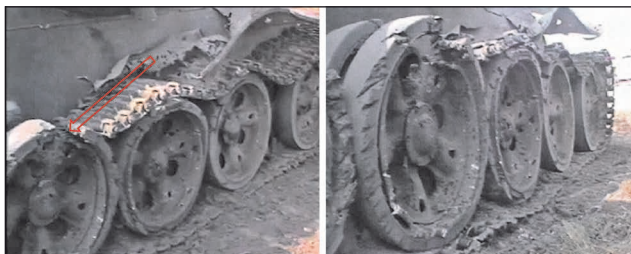
- **4. lövés:** találat a harckocsi oldalpáncélján, közvetlenül a 4. görgőn. A gránát a lánc feletti terelőlemezt szinte teljes egészében letépte az üzemenyagtartályokkal együtt, elszakította a láncot, teljesen szétroncsolta a futógörgőt, majd becsapódott az oldalpáncélba, viszont azt már nem ütötte át. Az oldalpáncélban azonban így is egy 2 cm mély és 10 cm átmérőjű bemaródást okozott.

A találat következtében a kezelőszemélyzet maximum kisebb sérüléseket szenvedhetett volna a robba-

40. ábra. A 2SZ-3-as gránát találata a jobb oldali 4. futógörgőben, és annak hatása a futóműre

nás lököerejétől, de a harckocsi, a futóművét ért sérülések miatt mozgásképtelenné vált volna. Ettől függetlenül, amennyiben a páncéltest nem deformálódott, akkor a harckocsi akár kisjavítással is javítható lehetett volna. (40. ábra)

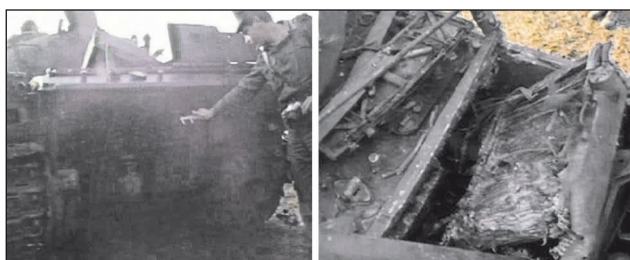
- **5. lövés:** találat a farpáncél közepén, a tetőpáncéltól 20 cm-rel lejjebb. A kumulatív sugár áthaladt a farpáncélon, a motortérben kiszakította a vízhűtőt. A feltépett hűtőzsálon keresztül kiemelte azt a motortérből, majd a harckocsimotort eltalálva, a küzdőtér felé 5-10 cm-re eltolta.

A sérülést a kezelőszemélyzet valószínűleg kisebb sérülésekkel élte volna túl, ellenben a harckocsi mozgásképtelenné vált volna. A harckocsitestet és a motortartó bakokat ért deformációk miatt a harckocsi csak ipari nagyjavítással, vagy talán még azzal sem lett volna javítható. (41. ábra)

41. ábra. A 2SZ-3-as gránát találata a farpáncélon, és annak hatása a motortérre

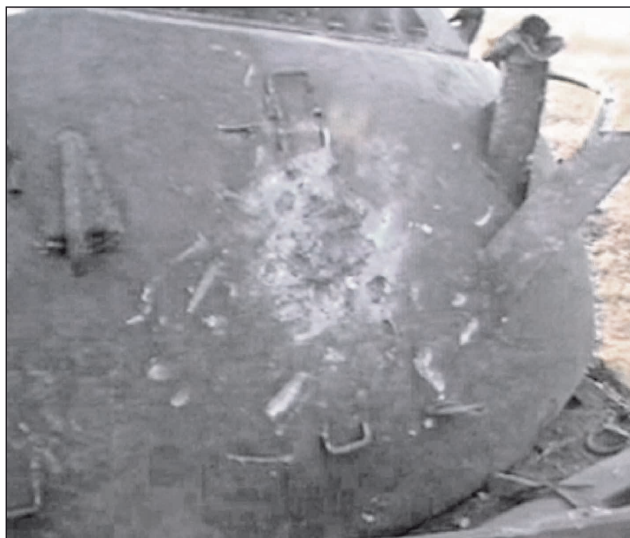
- **6. lövés:** találat az előző lövés által felhajtott vízhűtőben és hűtőzsálaban. Mivel az 5. lövést követően a harckocsi kiszakadó hűtője felhajtotta a hűtőzsálat, amely nem került visszafordításra, az irányzó a torony közepére célozva ezt a vízhűtőt találta el. A becsapódó gránát hatására a vízhűtő 10-15 méterre elrepült a harckocsitól, a hűtőzsálaból egy 40 cm sugarú darabot kivált, majd a torony hátsó páncéljába csapódott, és ott egy 15 cm-s körben, 2-3 cm mély bemélyedéseket hozott létre, de a tornyot nem volt képes átútni.

42. ábra. A 2SZ-3-as gránát találatának nyomai a torony jobb hátsó részén

A sérülést a kezelőszemélyzet valószínűleg kisebb sérülésekkel élte volna túl. Ha a vízhűtő nem lett volna a gránát útjában, a torony páncélja biztosan átütésre került volna, és akkor a kezelőszemélyzet meghal, a harckocsi javíthatatlan lett volna, főleg a toronyban tárolt gránátok felrobbanása miatt. (42. ábra)

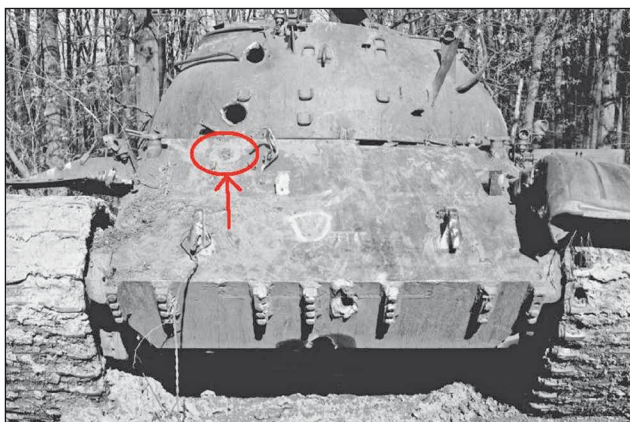
- **1. lövés:** találat a homlokpáncélon a vezető éjszakai sugárvetője felett. A kumulatív sugár átment a homlokpáncélon, a mögötte elhelyezkedő löszertartóvá átalakított üzemanyagtartályon, majd a töltőkezelő munkahelyén átrepülve, a toronykoszorúban halt el.

A kezelőszemélyzetből esetleg a parancsnok és az irányzó élhette volna túl súlyos sérülésekkel a becsapódást, de a löszerkészlet robbanása, vagy az üzemanyagtank kigyulladás miatt ez sem túl valószínű. A harckocsi javítása ezen esetben – a hőhatás vagy a robbanás hatására deformálódott páncéltest miatt – nem lett volna lehetséges. (44. ábra)

**44. ábra. A homlokpáncélt ért találat T-72-es harckocsi gránátjától**

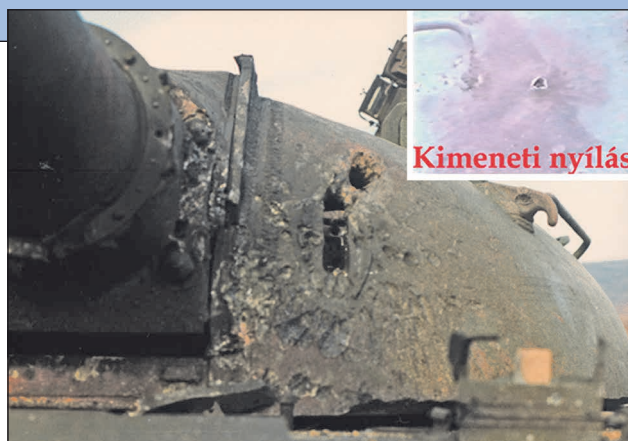
- **2. lövés:** a gránát pontosan az irányzó távcső nyílása és a harckocsilöveg közötti homlokpáncélba csapódott. A kumulatív sugár áthatolt a harckocsi legvastagabb, homlokpáncél részén, majd az irányzó távcsövet a lezárt, lehegesztett<sup>5</sup> parancsnoki búvónyíláson keresztül 10-15-re elhajította a harckocsitól, és maradt még annyi energiája, hogy a torony hátsó málhaterében lévő gyakorlógránátokat megrongálva, a torony hátsó páncélját is átütve elhagyja a küzdőteret.

A kezelőszemélyzetből esetleg a harckocsi vezető élhette volna túl a becsapódást, a harckocsi, amennyiben kigyulladt volna, nem lett volna javítható. Ellenkező esetben – középjavítás után – újra hadra foghatták volna. (45. ábra)

**45. ábra. A tornyot ért találat és a kumulatív sugár kimeneti nyílása a torony hátulján**

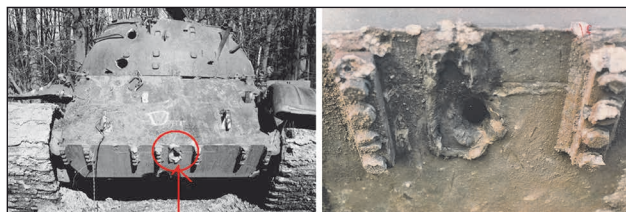
- **3. lövés:** találat a harckocsi haspáncéljának mellső, középső részén, a KMT aknataposó görgők egyik középső felfogató felületén. A kumulatív sugár áthatolt a harckocsi homlokpáncélján, beleértve a KMT felfogató pontot, és a küzdőterbe hatolva a harckocsi akkumulátorain keresztül a motorteret a küzdőtérrel elválasztó lemezen keresztül a harckocsi motorjában állt meg.

A kezelőszemélyzetből esetleg a töltőkezelő élhette volna túl a becsapódást, a harckocsi, amennyiben kigyulladt volna, nem lett volna javítható. A tűz elmáradása esetén, középjavítás után visszanyerte volna eredeti harci erejét. (46. ábra)

**46. ábra. T-72-es harckocsi gránátjának találata a homlokpáncél középső traktusában**
