Ocskay István\*

# Kísérleti lövészet T-54-es harckocsikra 1989-ben, a „0” ponti gyakorlótéren IV. rész

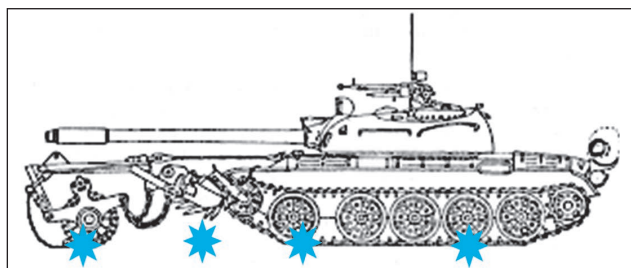
70. ábra. Sérülések a célharckocsin GYATA-64-es gyalogsági taposóakna alkalmazásakor

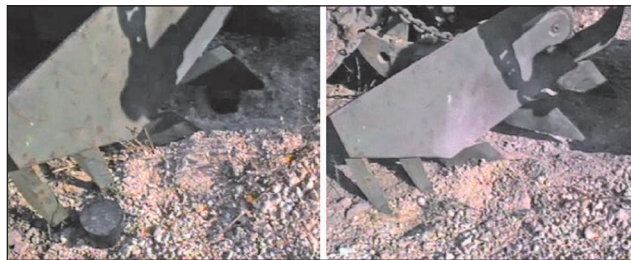
**2. robbantás:** az akna az akna-kifordító eke éle előtt robbant. A robbanás megemelte az ekét, de festékpörkölődésen kívül más kárt nem tett benne. (71. ábra)

71. ábra. GYATA-64-es elhelyezése az akna-kifordító ekénél, és annak hatása az eke felületére

Az akna-kifordító eke javítást nem igényel.

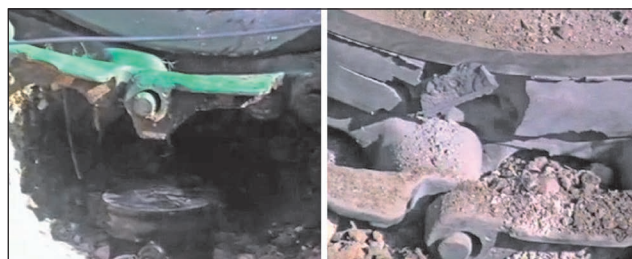
**4. robbantás:** a 4. futógörgő alatt. A robbantás megemelte a futógörgőt, de kisebb felületi rongálódásokat és égési károkat leszámítva, nem okozott károsodást sem a görgőn, sem a láncon.

72. ábra. GYATA-64-es elhelyezése a futógörgő alá, és a robbanás hatása

A sérülések javítást nem igényeltek. (72. ábra)

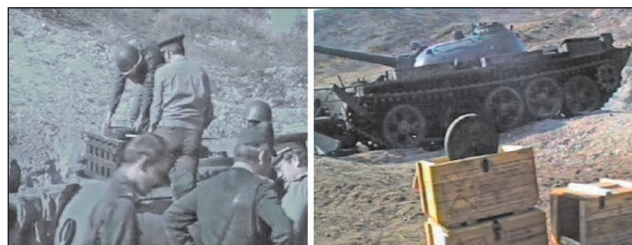
73. ábra. UKA-63-as akna elhelyezése a torony tetőpáncélján, illetve beállítása oldal elleni aknaként

a futómű ellen használható nyomótányéros gyújtóval. Ennek megfelelően a vizsgálathoz – mivel a harckocsi nem mozdult – az aknákat a vizsgálható pontok alá helyezték, és eredeti gyújtóik helyett elektromos gyújtással detonáltatták azokat. Ezen felül kipróbálták az olyan szélsőséges eseteket is, amikor az aknát a torony tetőpáncéljára, attól 30 cm-re helyezték el, illetve kipróbálták oldal elleni aknaként való alkalmazhatóságát is. (73. ábra)

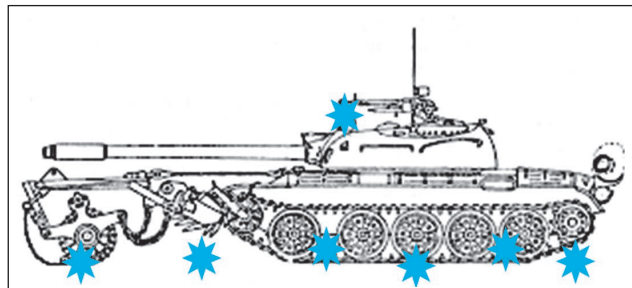
74. ábra. Sérülések a célharckocsin az UKA-63-as kumulatív harckocsiakna alkalmazásakor

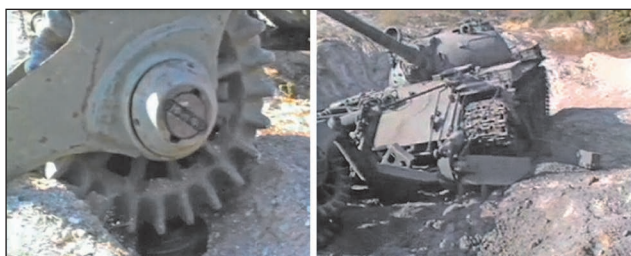
**1. robbantás:** az akna a KMT-5-ös aknataposó henger alatt robbant fel, az akna robbanása a bal oldali trál karját, a görgőkkel együtt felemelte a kar ütközéséig. A trál egyes alkatrészei leszakadtak a robbanás következtében, a három taposógörgő közül a középsőből két fognyi darab hiányzott. A harckocsin kisebb sérülések keletkeztek, leszakadt a bal oldali sárvédő, valamint leesett egy szerszámoszláda.

75. ábra. UKA-63-as elhelyezése a trál taposógörgője alá, és robbanásának hatása

A harckocsi szükség szerinti javítást igényel, de trál szerelvényei cserére, kisjavításra szorulnak. (75. ábra)

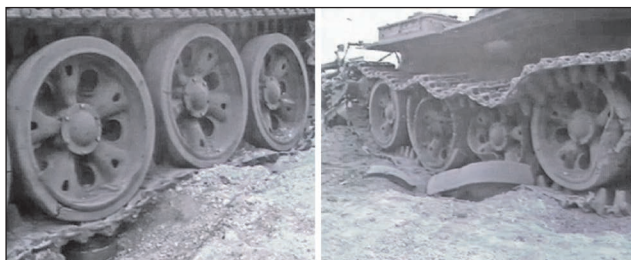
**3. robbantás:** a 3. futógörgő alatt. A robbanás ereje kiszakította a 3-4. futógörgőt, szétszakította azok gumi futófelületét és letépte a láncot a helyéről. Megsérült a lánc feletti terelőlemez is, amellyel együtt az üzemanyagtartályok is kiszakadtak a helyükből. A küzdőtérbe a robbanás ereje már nem hatolt be, de a harckocsi haspáncélja eldeformálódott.

A kezelőszemélyzet valószínűleg könnyű sérüléseket szenvedett volna a nagy gyorsulástól. A harckocsi mozgásképtelenné vált, és az eldeformálódott haspáncél miatt ipari szintű javítást igényelt volna. (76. ábra)

76. ábra. UKA-63-as elhelyezése a harmadik futógörgő alá, és annak hatása a harckocsi futóművére

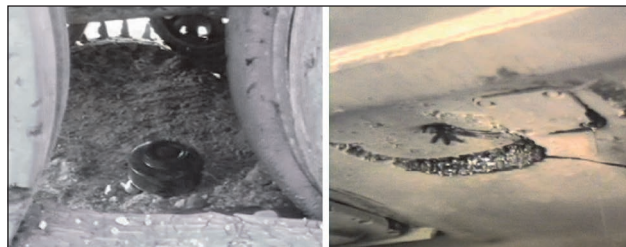
**4. robbantás:** a harckocsi haspáncélja alatt, közvetlenül a harckocsivezető ülése alatt. A robbanás következtében a vezetőülés, és benne a vezető imitáló fahasáb teljesen megsemmisült, a második futógörgők torziós tengelyei felgömbültek a küzdőtérbe, ahol a forró, olvadt fémdarabok

kiszakították az üzemanyagtartályt és felrobbantották az akkumulátorokat is.

A kezelőszemélyzetből talán egyedül a töltőkezelő élhetett volna túl súlyos sérülésekkel a robbanást, a többiek azonnal meghaltak volna. Az üzemanyag felrobbanására, és vele a teljes harckocsi kiegészítésére nagy lett volna az esély. A kiégett harckocsi javítására a deformált haspáncél miatt nem kerülhetett volna sor. (77. ábra)

77. ábra. UKA-63-as akna elhelyezése a harckocsi haspáncélja alá, és a motortér alá helyezett harckocsiakna becsapódási helye

**5. robbantás:** a harckocsi haspáncélja alatt, közvetlenül a motortér alatt történt. A kumulatív sugár a haspáncélon egy 6x8 cm átmérőjű lyukat vágott, majd a harckocsimotort feltépvé átment annak főtengelyén, és a hengerfejen állt meg. A robbanás ereje a motortér alatti haspáncélt 5 cm magasan, felfelé meggömbölytette.

A kezelőszemélyzet a robbanástól kisebb sérüléseket szenvedhetett, de felléphettek volna a nyomáshullámból eredő kompressziós sérülések is. A harckocsi motortérnek deformációja miatt, amely az összes erőátviteli elem központosíthatóságát befolyásolja, talán még ipari szinten sem javítható. (77. ábra)

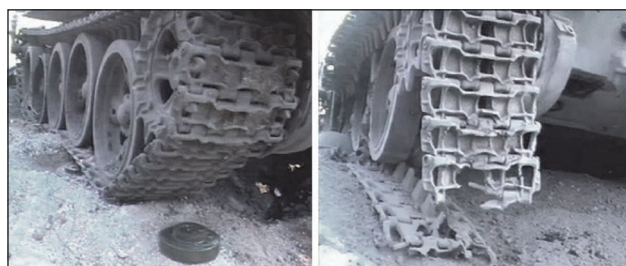
**6. robbantás:** a harckocsi bal láncmeghajtó kereke alatt, imitálva egy döntőpálcás gyújtóval szerelt akna hatását. Az akna robbanása elszakította a láncot és megrongálta a láncmeghajtó kereket, annak meghajtó tengelyét is.

A kezelőszemélyzet a robbanástól sértetlen maradt volna. A harckocsi futóművét ért károsodások kisjavítással lettek volna javíthatók. (78. ábra)

78. ábra UKA-63-as akna elhelyezése a harckocsi bal oldali láncmeghajtó kereke alá, és annak robbanást követő sérülései

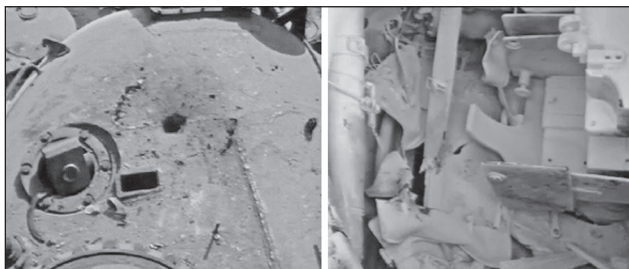
**7. robbantás:** a hagyományos robbantásokat követően két olyan robbantásra is sor került, amelyek az aknák rendeltetésszerű telepítésétől jelentősen eltértek. A torony bal mellső tetőpáncélja felett, a parancsnok éjszakai irányzó távcsöve közelében felrobbantott akna eldeformálta a torony felső páncélját, majd azt átégetve a küzdőtérben megrongálta a harckocsiágyú farrészét, de a padlót már nem ütötte át.

A kezelőszemélyzetből a toronyban tartózkodók azonnal megsérültek volna, a harckocsi vezetője a robbanástól szenvedhetett volna súlyos sérüléseket. A harckocsi, a

79. ábra. UKA-63-as akna robbanásának hatása a harckocsitornyon, és annak hatása a küzdőtérre

küzdőtérre ért sérülések miatt csak nagyjavítással, vagy gazdaságosan még azzal sem lenne javítható. (79. ábra)

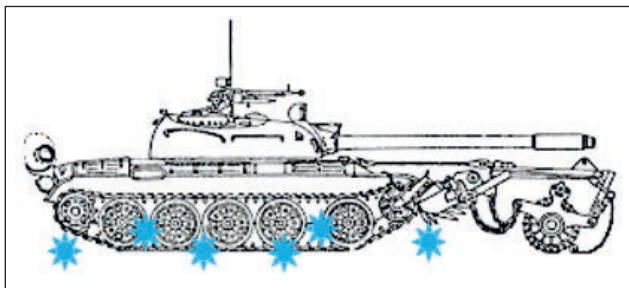
80. ábra. A célharckocsin a TM-62P3 típusú kumulatív harckocsi elleni akna alkalmazásakor okozott sérülések

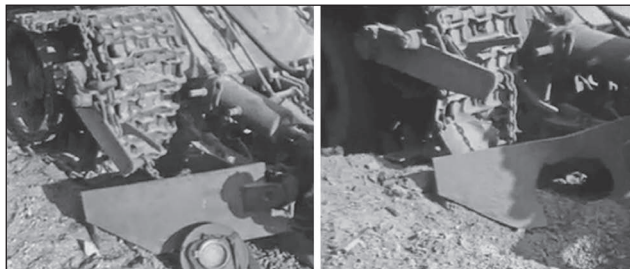
**1. robbantás:** a harckocsi elejére szerelt akna-kifordító ekére helyezve, imitálva az eke működés közbeni állapotát, ahogy egy aknát a valóságban is kifordítana a földből. Az akna felrobbantását követően az eke homlokfalából egy, az akna méretének megfelelő lemezdarabot szakított ki az akna.

A kezelőszemélyzet a robbanástól nem szenvedhetett volna sérüléseket. A harckocsit nem érte volna rongálódás, de az akna-kifordító eke cserére, tábori javításra szorult volna. (81. ábra)

81. ábra. TM-62P3-as akna felhelyezve a KMT-6-os akna-kifordító ekére, és a robbanása következtében keletkezett roncsolás

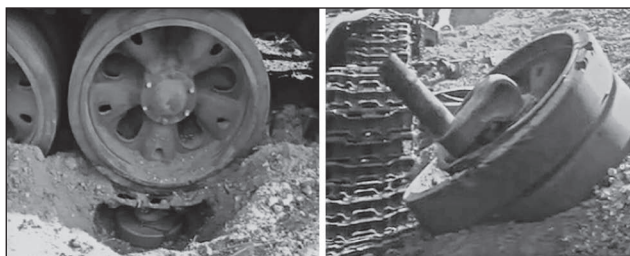
**2. robbantás:** az aknát a harckocsi bal oldali második futógörgője alá helyeztük. A robbanás hatására a futógörgő a „Z” tengellyel együtt kiszakadt a helyéből, és a harckocsi mellett, kifordítva állt meg. A harckocsi lánc több helyen elszakadt, de a harckocsi küzdőtérébe a robbanás, a kumulatív sugár nem hatolt be.

A kezelőszemélyzetet az akna közvetlenül nem veszélyeztette, de a hatalmas gyorsulás mellékhatásaként a katonák különböző, akár halálos sérüléseket is szenvedhettek volna. A harckocsi, a futóművet ért drasztikus behatás miatt mozgásképtelenné vált volna, a futómű legalább középjavítást igényelt volna, és abban az esetben, ha a harckocsi páncélteste a robbanás hatására eldeformálódott volna, a harckocsi javíthatatlan lenne. (82. ábra)

82. ábra. TM-62P3-as akna elhelyezése a harckocsi futógörgője alá, és annak robbanást követő hatása a görgőre

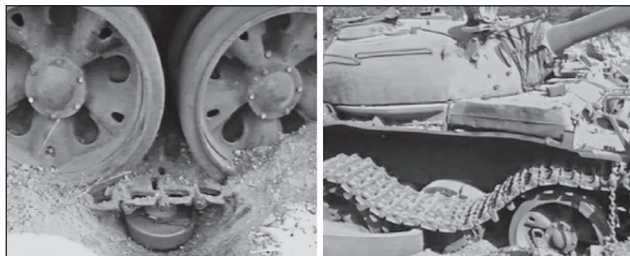
**3. robbantás:** az aknát a harckocsi bal oldali harmadik és negyedik futógörgője közé, a lánc alá helyeztük. A robbanás hatására a harckocsi lánc több helyen elszakadt, a két futógörgőn jelentős károk keletkeztek, de a harckocsi küzdőtérébe a robbanás, a kumulatív sugár nem hatolt be.

A kezelőszemélyzetet az akna közvetlenül nem veszélyeztette, de a hatalmas gyorsulás mellékhatásaként a katonák különböző, akár halálos sérüléseket is szenvedhettek volna. A harckocsi, a futóművet ért drasztikus behatás miatt mozgásképtelenné vált volna, a futómű csak legalább középjavítással lett volna javítható, és abban az esetben, ha a harckocsi páncélteste a robbanás hatására eldeformálódott, már a nagyjavítás sem jöhetett volna szóba. (83. ábra)

83. ábra. TM-62P3-as akna elhelyezése a harckocsi két futógörgője között, és annak hatása

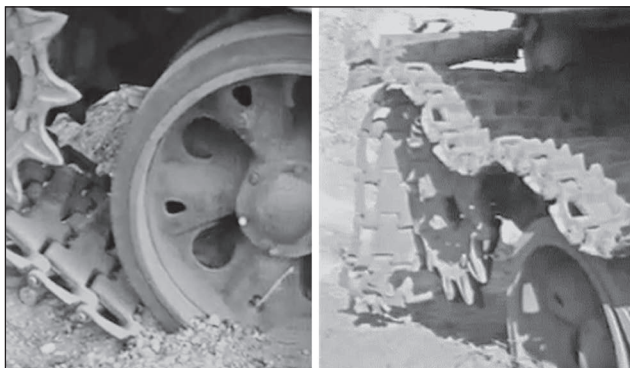
**4. robbantás:** az aknát a harckocsi bal oldali láncmeghajtó kereke alá helyeztük. A robbanás hatására az ötödik futógörgő és a láncmeghajtó kerék közötti láncalép több helyen elszakadt, a láncmeghajtó kerék megsérült, de a

harckocsi motor- és küzdőterébe a robbanás, a kumulatív sugár nem hatolt be.

A kezelőszemélyzet az aknarobbanástól sérülést nem szenvedett volna. A harckocsi láncmeghajtó kerekét és láncpátát ért sérülés miatt az mozgásképtelenné vált volna, a harckocsi akár kisjavítással is javítható lett volna, de abban az esetben, ha a harckocsi kihajtóműve, vele az erőátvitel a robbanás hatására eldeformálódott volna, akkor már a nagyjavítás sem jöhetett volna szóba. (84. ábra)

84. ábra. TM-62P3-as akna elhelyezése a harckocsi bal oldali láncmeghajtó kerekére, és annak hatása

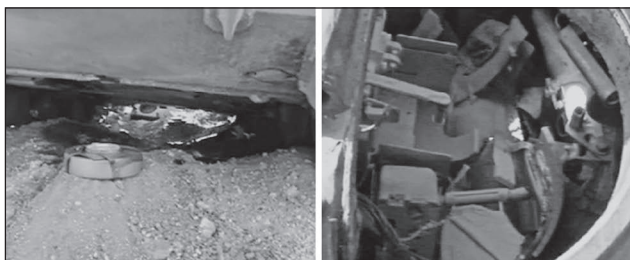
**5-6. robbantás:** 1-1 aknát helyeztünk el a harckocsi haspáncélja alá, annak elején és hátulján. A robbanás hatására elől felszakadt a harckocsi haspáncélja, és a robbanás ereje eldeformálta a második futógörgők torziós tengelyeit, és a küzdőterében felrobbantotta a mellő, löszértárolóvá átalakított üzemanyagtartályt. A motortér alá helyezett akna átütötte a haspáncélt, majd a motoron keresztül haladva, a vízhűtőben állt meg a kumulatív sugár.

A kezelőszemélyzet a mellő akna robbanásától, a tüzelőanyagtartály felrobbanása miatt azonnal meghalt volna, míg a motortér alatti akna robbanása esetében „csak” a robbanás által keletkező gyorsulás miatt szenvedtek volna sérüléseket. A harckocsi mindkét aknarobbanás alkalmával mozgásképtelenné vált volna, és javítása akár a tűzkárok, akár az erőátvitelt ért sérülések, központosítási helyek elmozdulásai miatt még nagyjavítással sem lett volna javítható. (85. ábra)

85. ábra. TM-62P3-as aknák elhelyezése a haspáncél alá, és azok robbanásainak hatása a küzdőterében elhelyezett felszerelésekre

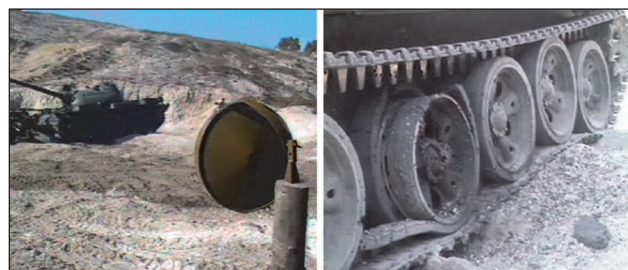
csi felé repülő több mint 900 db acélhenger nagy része elérte a harckocsi bal oldalát, és az annak felszínén lévő elektromos és optikai berendezéseket jelentősen megromlalt. Az üzemanyagtartályokat, a külső felszerelési tárgyak tárolására szolgáló dobozokat felszakította, és legnagyobb pusztításképpen a repeshullám epicentrumában lévő 3. futógörgőről letépte a gumi futófelületet, a csapágyazás védősapkáját. A harckocsi páncélját természetesen nem ütötte át, azon 12-15 mm átmérőjű, „himlőszerű” benyomódásokat okoztak az acélhengerek becsapódásai.

A kezelőszemélyzet a robbanás hatására nem sérült volna meg, de ha a harckocsi parancsnok a bűvönnyásban tartózkodott volna, illetve a harckocsi vezető nyitott bűvönnyással vezetett volna, halálos sérüléseket szenvedtek volna.

A harckocsiban keletkezett károk kisjavítással javíthatók lettek volna. (86–87. ábra)

86. ábra. A MON-200-as oldal elleni akna elhelyezése, valamint hatása a harckocsi futóművére

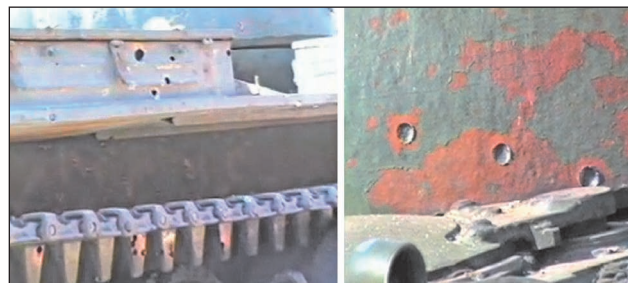
87. ábra. A MON-200-as oldal elleni akna hatása a harckocsi oldalára

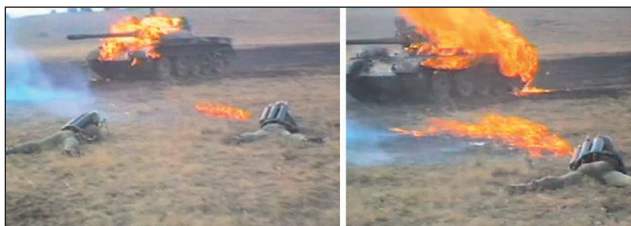
Az LPO-50 típusú lángszóróval a harckocsit először szemből, majd folyamatosan oldalazva az oldaláról, illetve a farpáncél irányából lőtte 2-2 fő lángszórós katona. A harckocsi éghető külső alkatrészei nem kaptak lángra, a motortérbe befolyó gyúelegy sem okozott tüzet. A harckocsi futógörgőjére irányított lángsugár sem okozott tüzet, a gyúelegy elégetését követően az nem táplálta az égést tovább. Egyedülként a torony és a test találkozásához irányított lángszóró okozott tüzet a küzdőterében azzal, hogy a vízalatti átkelésnél használt gumitömítés lángra kapott. Ezen felül a harckocsi festése megpörkölődött, a lövegcső műanyag védőhuzata égett le, illetve bekormozódtak az optikai figyelőműszerek üvegfelületei.

88. ábra. Az LPO-50 típusú lángszóró hatása a célharckocsi homlok- és oldalpáncéljára

A harckocsin keletkezett sérülések vagy nem igényeltek volna javítást, vagy kisjavítással megoldható lett volna a javításuk. (88-89. ábra)

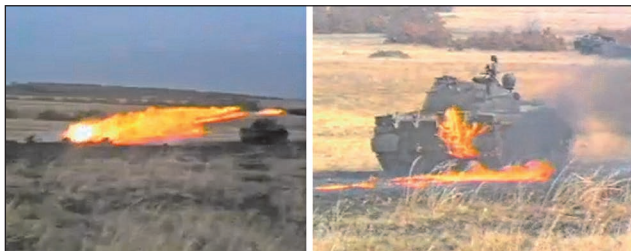
89. ábra. Lövés az LPO-50-es típusú lángszórókkal a harckocsi farpáncéljára, motorterére, és annak hatása

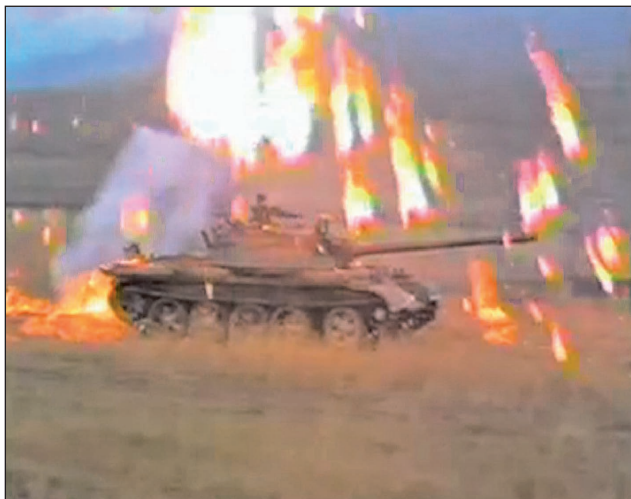
90. ábra. Napalmmező felrobbanása a harckocsi alatt

csi láncára, ahol tovább égtek, de pár pörköldött folton kívül, semmilyen látható sérülést nem okoztak.

A kezelők és a harckocsi sérülések nélkül vészelték át a kísérletet, a hőmérő lapok nem jelezték a hőmérséklet emelkedését. (90. ábra)

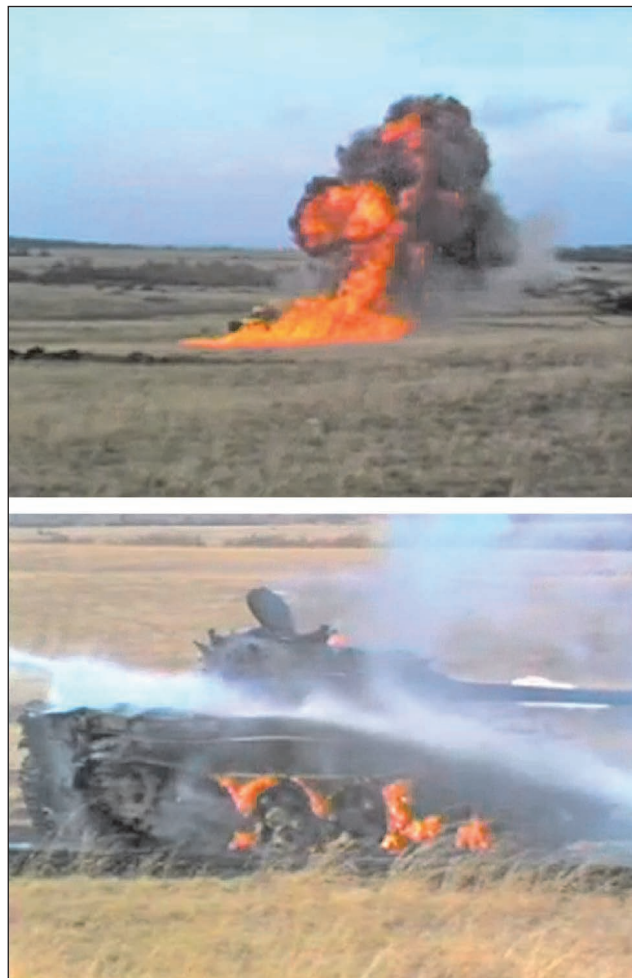
Mivel a harckocsivezető ülése mögötti vészkijárat nyílása a kísérlet idején nyitva maradt, a harckocsi alá ázott gödörben lévő napalm nagy része a robbanás hatására küzdőtérbe került, ahol jelentős nagyságú tüzet generált. A tűz elpusztította a küzdőtér gumi alkatrészeit, és – harckész harckocsi esetében – tovább táplálta volna a tüzet a kiömlő gázolaj. A hőmérséklet emelkedésével a kenőanyagok, majd a lőszer is lángra kaptak volna. A harckocsi teljes pusztulását a felrobbanó lőszer okozta volna.

A robbanás és a beáramló nagy mennyiségű napalm a kezelőszemélyzet halálát okozta volna. A harckocsi a keletkezett hőhatás és robbanás miatt javíthatatlanná vált volna. (91. ábra)

91. ábra. Napalmbomba felrobbanása, majd a harckocsi oltása
