Javaslatok rétegelt-ragasztott fatartók tervezéséhez, gyártásához és üzemeltetéséhez, felmérési és modellezési eredmények alapján

I. rész: Irodalmi áttekintés és a rétegelt-ragasztott fatartók tönkremeneteleinek felmérési eredményei

Design, fabrication and operation proposals for glued-laminated timber, based on measuring and modelling results

Chapter 1: Literature review and the results of examinations of the spoil of the glue laminated timber beams

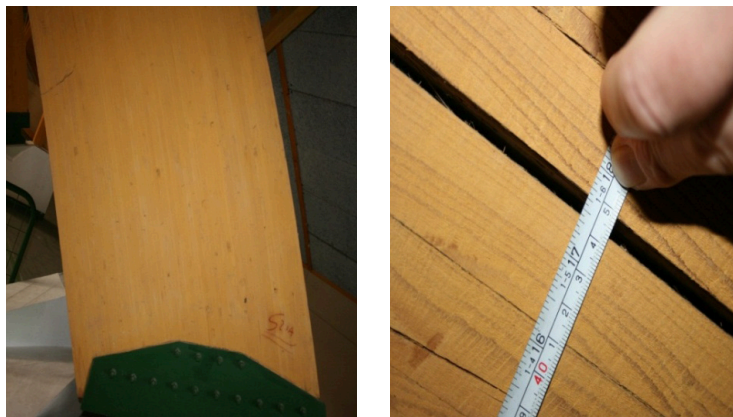
Jellemző repedés a tartók végein, a kapcsoló elemeknél a lamella-szétválás. A csavarkötés elemei között a lamellák gátolt alakváltozásúak, ezért ezeken a helyeken a tartó rendszerint szétreped.

A vékonyabb lamella kevésbé veszélyes, de a nagyobb terhelés miatt ott is lehet repedés. A harkányi tornacsarnok három darab vastag lamellából álló tartója szétrepedt, a vékony lamellás nem (1. ábra).

1. ábra A harkányi tornacsarnok vékony lamellás ép és vastag lamellás repedt tartói

Figure 1 Cracked beams made of thin and thick lamellas in the gym hall in Harkány

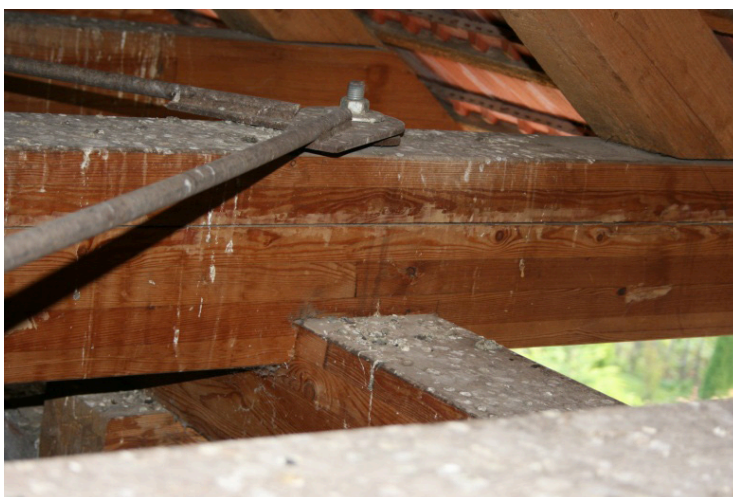
A koncentrált erő bevezetése repedési hajlammal jár. Kisharsányban a templom tetőszerkezetén a vonórúd bekötésnél a tartó lamellái elváltak (2. ábra).

2. ábra A kisharsányi templom tetőszerkezetének repedése az erőbevezetésnél

Figure 2 Crack at the loading point in the roof-construction of the church in Kisharsány

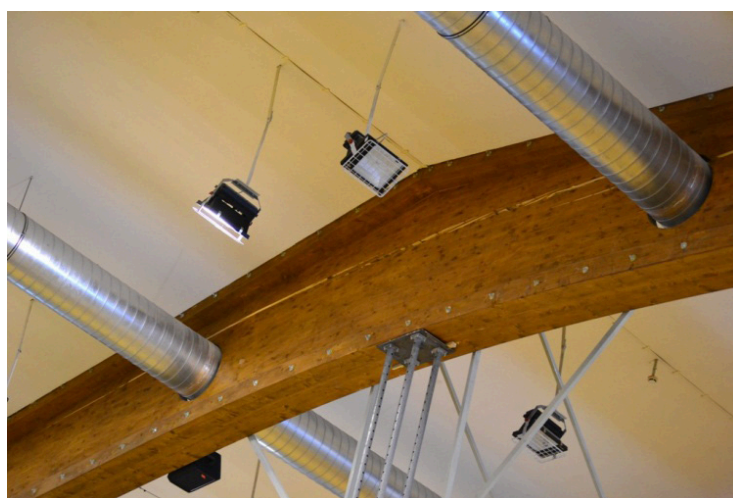
A bütük és a kifutó lamellás kialakítás jelentős rétegelválasí kockázati tényező. A harkányi elbontott III. sz. medence tartóinál törvényszerű volt a „fogyószálás” rész lerepedése. A harkányi új medencék közül a „B” medencénél a kifutó lamellás sarok keretek repedtek. Pécssett az uránvárosi piacnál a kifutó lamellás keretek inkább a bütüknél repedtek. A mohácsi városi uszoda esetén a keretek kifutó lamellásak, de láthatóan jelentős mértékben túlméretezettek. A nyomott oszlopokban a lamellákban közel azonos feszültség van, így a lamellaszétválasí-hajlam nem jelentős. Tapolcán a városi rendezvénycsarnokban, 2012 márciusában a kifutó lamellás rész lerepedt a tartóról (3. ábra), a gerincáttörések mentén további bütü felületek alakultak ki a tartón, ahol a bütü jelentősebb párafelvételi hajlama további többlet feszültséget vitt a tartóba, klimatikus sajátfeszültség formájában.

3. ábra Tapolca, városi rendezvénycsarnok: fogyószálás rész lerepedése

Figure 3 Crack of the outrunning grain in the Tapolca town-hall

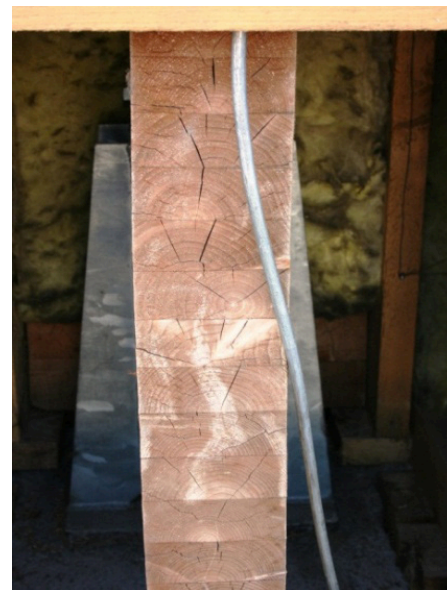
A tartók inhomogenitásának problémái is felmerültek a felmérések során. A harkányi új medencék közül a „B” medence 3-as tartójának ultrahangos vizsgálata az egyes lamellák jelentős szilárdsági inhomogenitását mutatta. A tapolcai rendezvénycsarnok műszeres és vizuális vizsgálata kimutatta, hogy a tartó jelentős számban belet tartalmazó lamellából állt.

4. ábra A tapolcai rendezvénycsarnok repedt tartójának bütüje

Figure 4 End grain of the cracked beam in the Tapolca town-hall
