# A DREZDAI CAROLA HÍD ÖSSZEOMLÁSA ÉS A NÉMET HÍDÁLLOMÁNY FENNTARTÁSÁNAK KIHÍVÁSAI

Dr. Boros Vazul

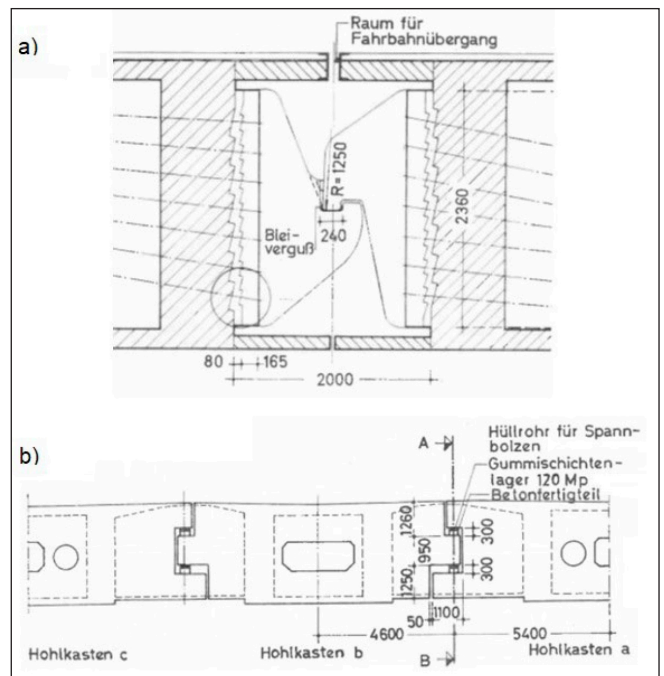
6. ábra: A híd hosszirányú a) és keresztirányú b) csuklója (Berger–Franke–Thürmer, 1971)

Ebből a tartószerkezetből adódóan a hídon mind hossz-, mind keresztirányban csuklókat építettek be (6. ábra). A hossz-irányú csuklók értelemszerűen a befüggesztett mederhíd két végén helyezkednek el. A keresztirányú csuklókra azért volt szükség, hogy a három egymással párhuzamos híd közti ma-

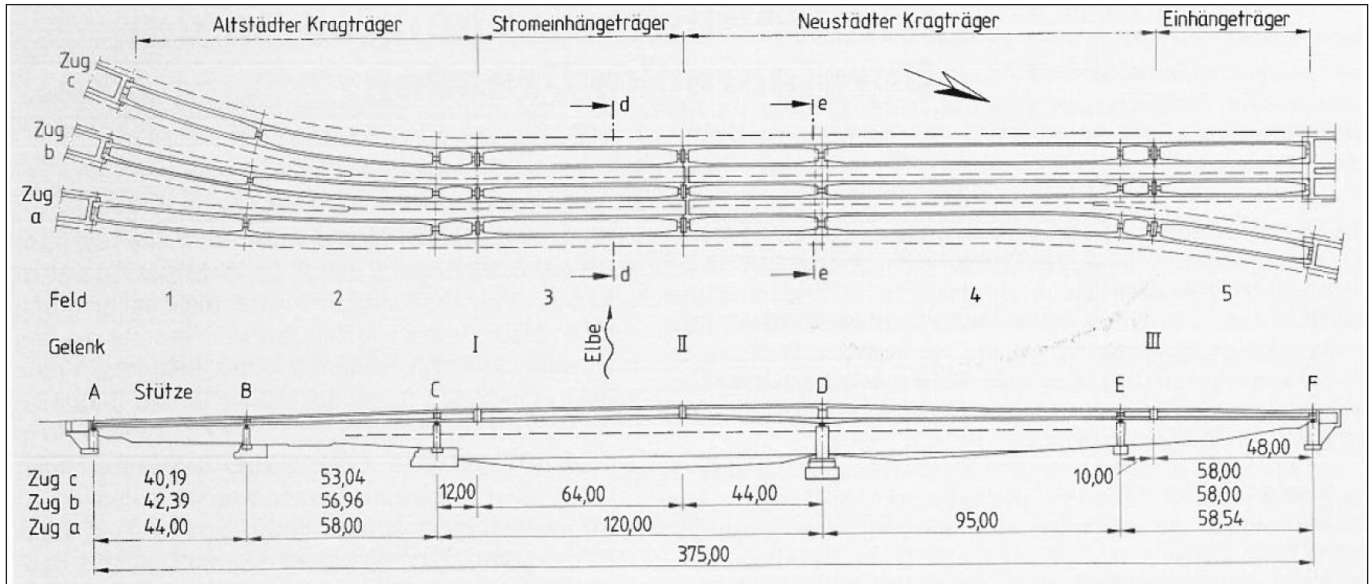
Az elődjével ellentétben az új híd esetében az óváros felőli oldalon egy pillért visszabontottak, hogy ezáltal megkönnyít-sék a hajóforgalmat, az Elbának ebben a szűk kanyarulatában. Az így kialakult 120 m hosszú nyílásköz jelentős kihívások elé állította a tervezőket. Végül egy Gerber-tartós megoldást választottak, egy 64 m hosszú befüggesztett résszel, amely

a D jelű támasznál egy 44 m hosszú konzolon nyugszik. Ez a konstrukció jól kivehető a híd terveit tartalmazó 5. ábrán.

5. ábra: A híd felülnézetben és hosszmetsetben (Berger–Franke–Thürmer, 1971)

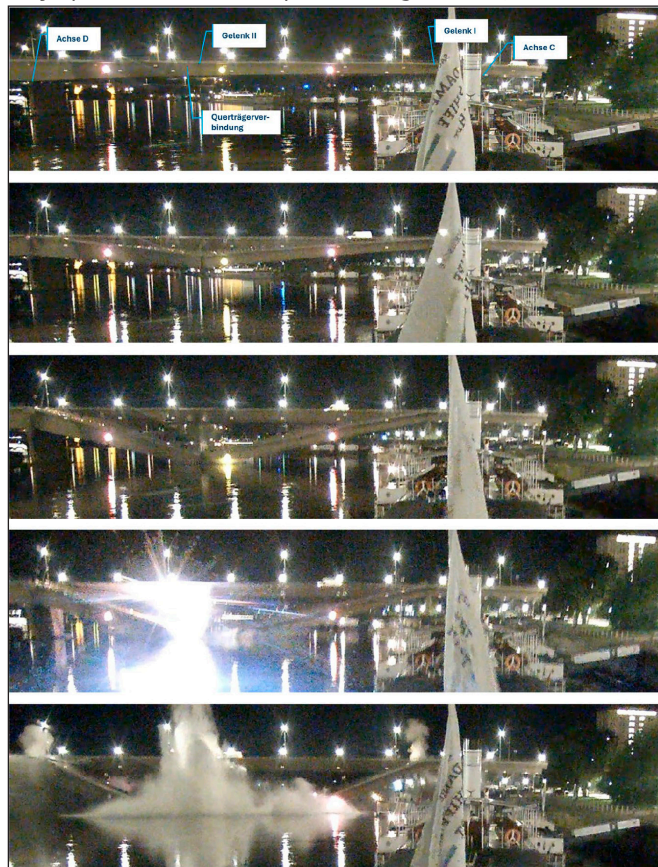
2024 szeptember 11-én éjjel, kicsivel három óra előtt, a „c” jelű hid Elba feletti része hirtelen összeomlott. Annak ellenére, hogy egy villamos nyolc perccel korábban haladt át a hídon, a szerencsétlenség pillanatában senki sem tartózkodott a hídon, így az összeomlásnak nem volt sem sérültje, sem halálos áldozata. A katasztrófát több térfényképező kamera is rögzítette, így a pontos lefolyása ismert (Marx et al., 2025). A 7. ábra tartalmazza az egyik ilyen felvétel alapján az összeomlás folyamatának legmeghatározóbb pillanatait. Látható, hogy a híd a D jelű támasz felett hasadt ketté, majd a konzol a folyóba fordul, magával rántva a befüggesztett részt, mely miután becsapódik a mederbe szintén ketté törik.

7. ábra: A híd összeomlása (Marx et al. 2025);  
Fényképek: © Sächsische Dampfschiffahrtsgesellschaft

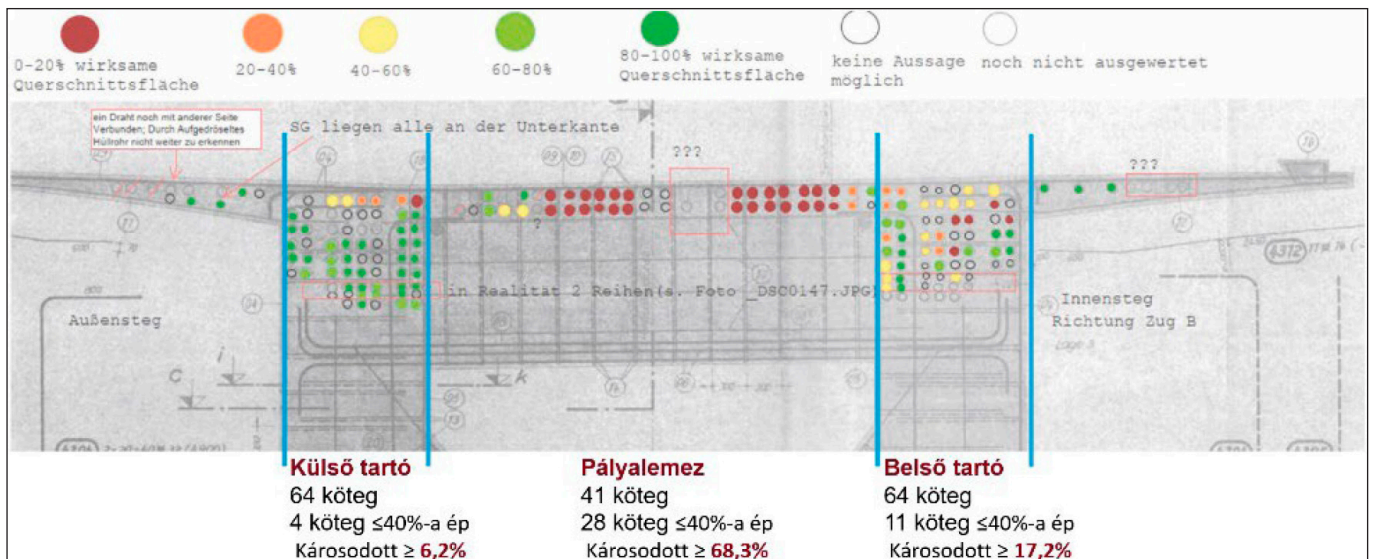
Ezt a jelenséget az egyes feszítő kötegekre lebontva szisztematikusan is megvizsgálták és arra a következtetésre jutottak, hogy a különböző elhelyezkedésű, illetve célú kötegek között jelentős különbségek figyelhetők meg. Ezt a 8. ábra szemlélteti.

Szembetűnő, hogy a pályalemezben elhelyezkedő feszítő kötegek esetén igen magas az elkorrodált pászmák aránya, míg a főtartókban fekvő kötegek esetében jóval kedvezőbb a helyzet. Véltetően nem véletlen, hogy ezek éppen azok a feszítő kábelek, melyeket csak a befüggesztett mederhíd beakasztása után feszítettek meg és melyek így sokáig szabadon feküdtek a kábelburkolócsőben.

8. ábra: A korrózió által károsodott pászmák aránya D jelű támasznál az egyes feszítő kötegekre lebontva (Scheerer et al., 2025)

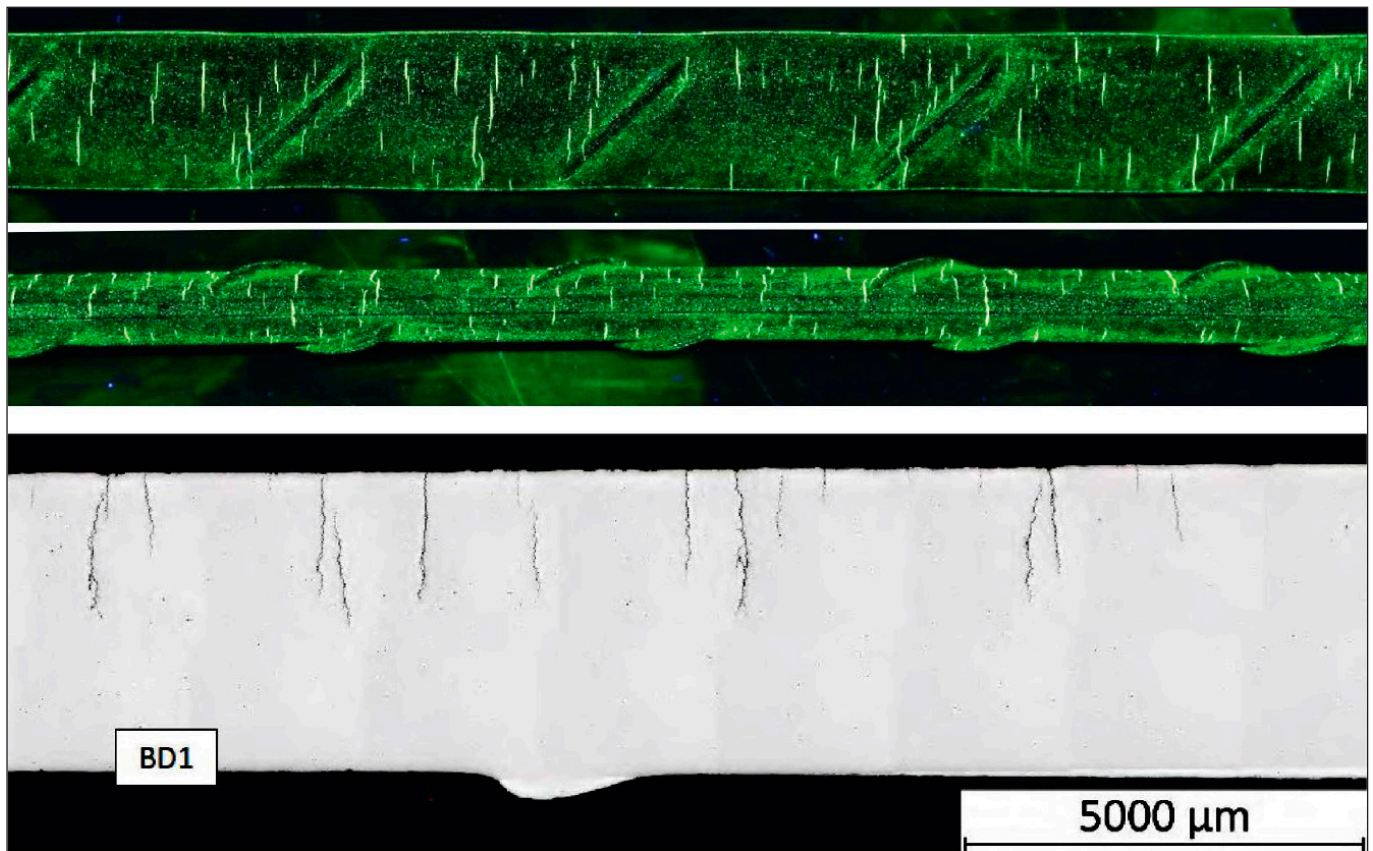
A feszítő pászmákat természetesen nemcsak helyszíni szemrevételezéssel, hanem a laborban is megvizsgálták. A fluoreszkáló mágnesporral, illetve hosszanti csiszolással végzett repedésvizsgálat eredményei egy jellemző feszültségkorrózió által károsult minta példáján a 9. ábra mutatja be. Jól láthatóak a jellemző sűrű repedések a felületen, de egyben az is látszik, hogy a repedések mélysége is gyakran jelentős.

Mindezek tükrében nem meglepő, hogy a vizsgálatok arra az eredményre jutottak, hogy a híd összeomlása elsősorban a feszültségkorrózió nyomán jelentősen meggyengült feszítő kötegek tönkremenetelére vezethető vissza (Marx Korntal und Partner, 2025b). Mindazonáltal felmerül a kérdés, hogy ez esetben miért nem kísérték ezt a fokozatos állapotromlást jelentős alakváltozások vagy repedések, illetve, hogy miért pont akkor következett be a katasztrófa, amikor a hídon tulajdonképpen nem volt hasznos terhelés?

9. ábra: A feszítő pászmák repedésvizsgálata fluoreszkáló mágnessporral (fent) és hosszanti csiszolással (lent) (Marx Korntal und Partner, 2025a)
