## Villamos mozdony rendellenes kerékkopásainak csökkentése

### DECREASE OF ABNORMAL WHEEL WEAR IN AN ELECTRIC RAILWAY ENGINE

Széchenyi István Egyetem, Közúti és Vasúti Járművek Tanszék

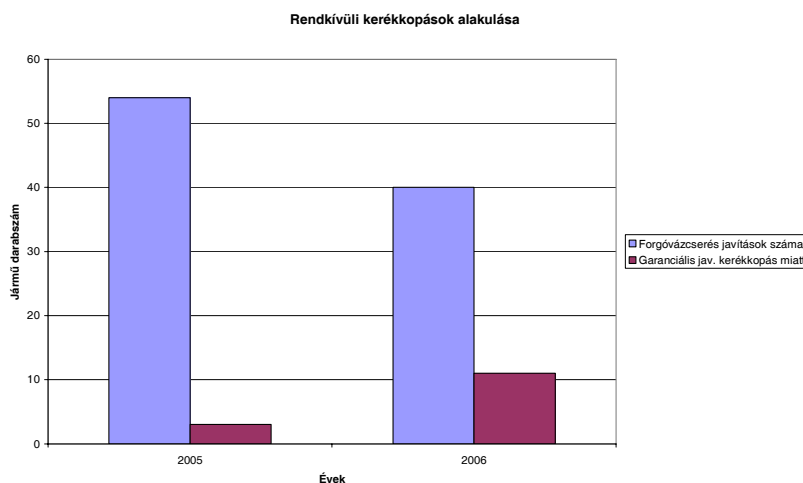
1. ábra

*Rendkívüli kerékkopások darabszáma forgóváz cserés javítás után*

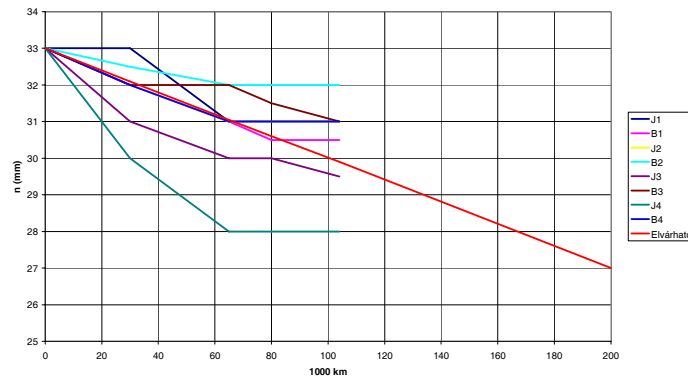
2 ábra  
Kerékkopási diagramok

A kopási sebesség diagramokat járművenként az összes kerék nyomkarima vastagságára felrajzoltuk. A kopási sebesség diagramok a 2. ábrán láthatók. Az ábrákba berajzoltuk a jelenlegi átlagos kopásnak megfelelő kopási sebesség egyenesét is „Elvárható” jelöléssel. Így rögtön kitűnnek az átlagosnál gyorsabban, vagy esetleg lassabban kopó kerekek.

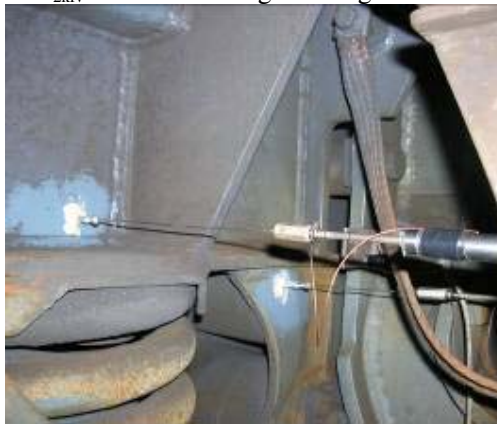
Járműszekrény és forgóvázkeret közötti relatív elmozdulás mérése

- A szekrény és a forgóváz relatív elmozdulását regisztráló útdók mérési eredményei alapján a forgóváz elmozdulása a szekrény alatt nem a forgóváz képzeletbeli középpontja körüli elfordulás. A forgóváz képzeletbeli középpontjától különböző távolságban elhelyezett útdók közel azonos elmozdulásokat mértek.

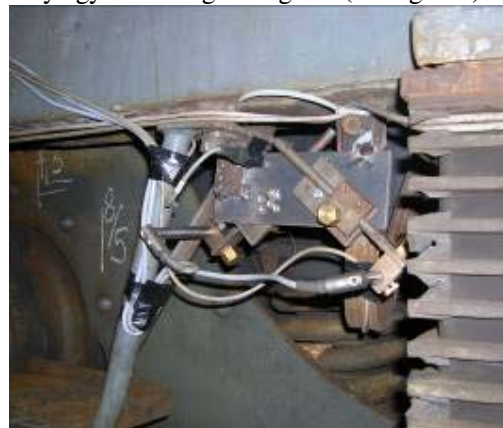
A felműszerezett 1-es forgóváz
