# Egy közel 150 éves öntöttvas vízvezetékcső grafitos korróziójának mikroszerkezeti vizsgálata

## Microstructural investigation of graphitic corrosion in an approximately 150-year-old cast-iron water pipe

TÖRÖK TAMÁS ISTVÁN<sup>1</sup>, KONCZ-HORVÁTH DÁNIEL<sup>2</sup>, HEGEDÜS BALÁZS<sup>1</sup>,  
MÁDI LAURA<sup>1</sup>

<sup>1</sup>Miskolci Egyetem, Fémelőállítási és Öntészeti Intézet, Miskolc

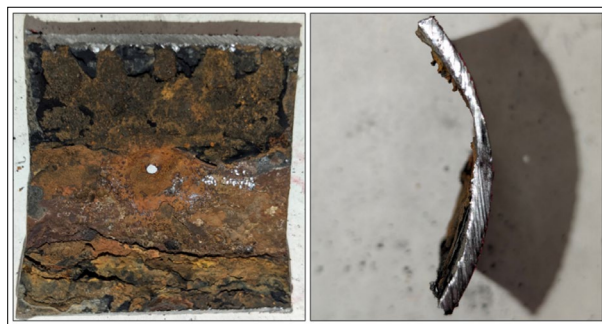
2. ábra. Sprinkler rendszerből származó, AISI 1020 minőségű, alacsony széntartalmú acélcső kivágott szakaszának vízdali korróziós károsodása. A korrózió következtében jelentős falvékonyodás és lokális átlukadás figyelhető meg

nel jobban ellátott felületi területeken indul meg, majd idővel a csőfal fokozatos elvékonyodásához, végül akár átlukadásához vezet (2. ábra). A kialakuló korróziós termékek porózus szerkezetük miatt nem képeznek tartós védőréteget, ezért a korrózió folyamatosan előrehalad. Ennek eredményeként hosszabb üzemidő után jelentős falvékonyodás és lokális átlukadás alakulhat ki.

A 2. ábrán egy korábbi vizsgálatunk során elemzett, sprinkler rendszerből származó, AISI 1020 minőségű, alacsony széntartalmú acélső kivágott szakasza látható. A mintán jól megfigyelhető a vízdali korrózió következtében kialakult jelentős falvékonyodás és a lokális átlukadás.

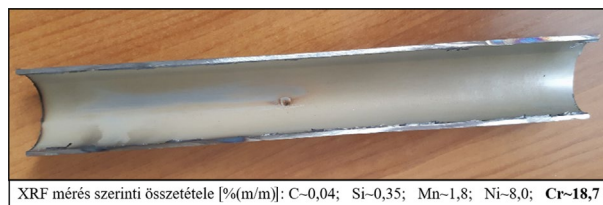
A passzív réteg stabilitását azonban nagymértékben befolyásolja a környezet összetétele. Különösen a kloridionok jelenléte, a hőmérséklet emelkedése, valamint a kedvezőtlen áramlási és oxigénellátási viszonyok elősegíthetik a passzív film lokális károsodását. A passzív állapot megszűnését követően a védőréteg alatt a fém intenzív oldódása indulhat meg, amelynek egyik legjellemzőbb formája a lyukkorrózió (*pitting* korrózió). Ennek során a korrózió kis felületre koncentrálódik, miközben a környező felület továbbra is passzív állapotban marad, ezért a károsodás gyakran nehezen észlelhető, ugyanakkor rövid idő alatt jelentős helyi anyagvesztést okozhat (3. ábra).

3. ábra. Krómmal erősen ötvözött, 10.4301 MSZ EN minőségű rozsdamentes csődarab lyukkorróziós (*pitting*) károsodása

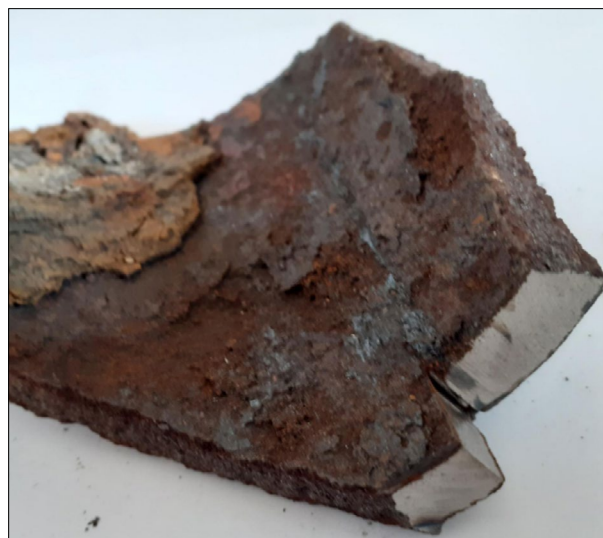
A vizsgált csődarab fényképe a 6. ábrán látható. A belső felületen jelentős vastagságú korróziós réteg és vízkőkiválás figyelhető meg, míg a külső felület a talajjal való több mint egy évszázados érintkezés következtében erősen korrodált. A két eltérő környezet lehetőséget biztosított a belső (ivóvízzel érintkező) és a külső (talajjal érintkező) felületen lejátszódó korróziós folyamatok összehasonlítására.

6. ábra. A XIX. század második felében gyártott pesti öntöttvas vízvezetékcső vizsgált darabja. A képen látható a belső korróziós és lerakódási réteg, valamint a metallográfiai vizsgálatokhoz kifűrészelt mintavételi hely

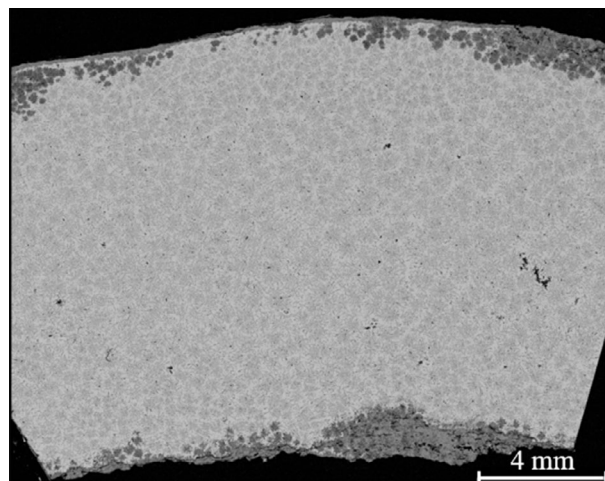
A kivágott mintából készített teljes keresztmetszet SEM-felvétele a 7. ábrán látható. A vizsgált öntöttvas cső falvastagsága megközelítőleg 115–120 mm, amelyből a közel 150 éves üzemidő ellenére a keresztmetszet mintegy 80–90%-a még az eredeti öntöttvas szerkezetet őrizte meg. Ez arra utal, hogy a korrózió a hosszú üzemidő alatt sem egyenletesen haladt előre, hanem elsősorban a felületi rétegekre korlátozódott. A SEM-felvételen jól elkülöníthető az eredeti, még nem korrodálódott öntöttvas szerkezete, valamint a belső, ivóvízzel érintkező felület közelében kialakult korróziós zóna. A belső felületen több, eltérő szerkezetű korróziós és lerakódási réteg figyelhető meg, míg a külső, talajjal érintkező oldalon

a korrózió kisebb mértékű. A korróziós károsodás tehát elsősorban a cső belső felületére koncentrálódott.

A kis nagyítású keresztmetszeti SEM-felvételen az öntöttvas eutektikus cellás szerkezete is megfigyelhető. A külső felülethez közeli tartományban kisebb, megközelítőleg 0,4 mm átmérőjű, míg a falvastagság belsőbb tartományaiban nagyobb, megközelítőleg 1 mm átmérőjű eutektikus cellák figyelhetők meg. A korróziós zóna morfológiája helyenként követi az eutektikus cellák körvonalát, ami arra utal, hogy a grafitos korrózió lokális előrehaladását az eredeti eutektikus cellaszerkezet is befolyásolhatja.

7. ábra. A vizsgált öntöttvas vízvezetékcső teljes keresztmetszetéről készült SEM-felvétel. A képen jól elkülöníthető az eredeti öntöttvas szerkezete, valamint a belső felület közelében kialakult korróziós zóna. A részletes SEM–EDS vizsgálatok ezen a területen történtek

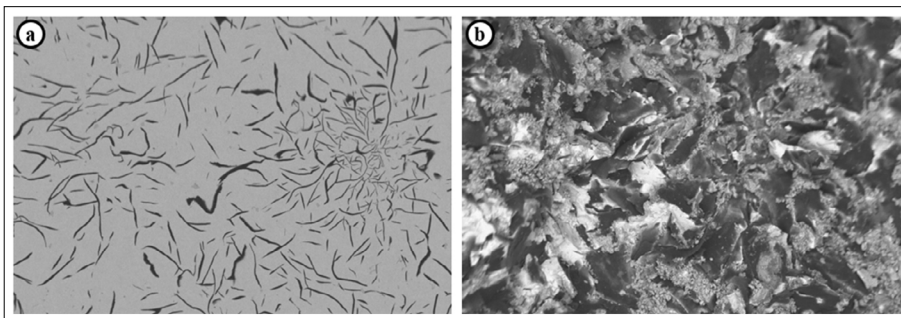
A 8a. ábrán látható polírozott csiszolati SEM-felvételen jól megfigyelhető a grafitos szürkeöntöttvasra jellemző mikroszerkezet. A ferrites-perlites mátrixban különböző hosszúságú és orientációjú grafitlemezek figyelhetők meg. A grafitlemezek elrendeződése az öntöttvas eutektikus cellás szilárdulási szerkezetével hozható kapcsolatba, amelynek jellegzetességei

8. ábra, A vizsgált öntöttvas cső még nem korrodálódott részének mikroszerkezete. (a) Polírozott csiszolatról készült SEM-felvétel, amelyen jól megfigyelhető a lemezgrafitos szürkeöntöttvas mikroszerkezete. (b) A minta töretfelületéről készült SEM-felvétel, amely a grafitlemezek térbeli morfológiáját szemlélteti

A 8b. ábrán bemutatott SEM-töretfelvétel a grafitlemezek térbeli morfológiájának szemléltetését teszi lehetővé. A töretfelületen a grafitlemezek a fémes mátrixból kiemelkedve, különböző irányultságban figyelhetők meg, ami jól érzékelteti a lemezgrafitos szürkeöntöttvas összetett háromdimenziós mikroszerkezetét. A töretfelvétel ugyanakkor önmagában nem alkalmas a grafitlemezek teljes térbeli összekapcsoltságának meghatározására. Az eutektikus cellákon belüli grafitálózat és annak korrózióban betöltött szerepét ezért a további SEM-felvételek alapján értékeljük.

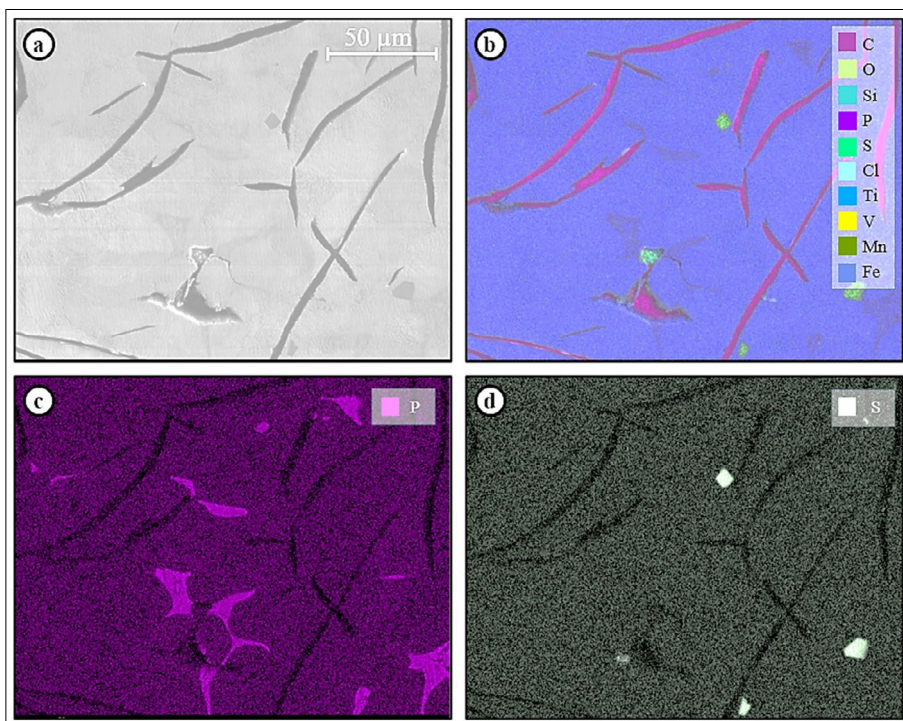
Az összesített elemterkép (9b. ábra) alapján a karbon elsősorban a grafitlemezekhez köthető területeken koncentrálódik, míg a vas a fémes mátrix meghatározó alkotóeleme. Az EDS-vizsgálatok során a vizsgált területen szilícium (~1,8%), mangán (~1,5%), foszfor (~0,5%) és kén (~0,2%) jelenléte is kimutatható volt. Emellett kisebb mennyiségben titán és vanádium is megjelent, amelyek feltehetően a korabeli nyersanyagokból, illetve az alkalmazott gyártástechnológiából származó kísérőelemek.

A foszfor és a kén térbeli eloszlását a 9c., d. ábra külön is szemlélteti. Mindkét elem esetében lokális feldúsulás figyelhető meg az öntvény egyes területein, ami a szürkeöntöttvas szilárdulása során kialakuló mikroszerkezeti és kémiai inhomogenitásokkal hozható összefüggésbe. A foszfor lokális feldúsulása elsősorban a foszfid eutektikumhoz köthető területeken figyelhető meg. A foszfor a szilárdu-

9. ábra. A még nem korrodálódott öntöttvas mikroszerkezetének SEM-EDS vizsgálata. (a) SEM-felvétel a vizsgált területről; (b) az EDS-elemterképek összesített megjelenítése (C, O, Si, P, S, Cl, Ti, V, Mn és Fe); (c) a foszfor; valamint (d) a kén térbeli eloszlása

A 9b., d. ábrán jól elkülönülő, szögletes, kénben gazdag részecskék figyelhetők meg. Ezek morfológiájuk és elemi összetételük alapján feltehetően mangán-szulfid- (MnS-) zárványok, amelyek több esetben a grafitlemezek közvetlen környezetében helyezkednek el. A szakirodalom szerint az MnS-tartalmú részecskék a lemezgrafitos öntöttvas heterogén csíráképződési folyamataiban is szerepet játszhatnak, és kapcsolatba hozhatók a grafit, illetve az eutektikus cellák kialakulásával [8]. A jelen vizsgálatok alapján azonban a részecskék pontos fázisazonosítása nem végezhető el, ezért MnS-zárványként történő azonosításuk az EDS-elemeloszlás és a megfigyelt morfológia alapján valószínűsíthető.

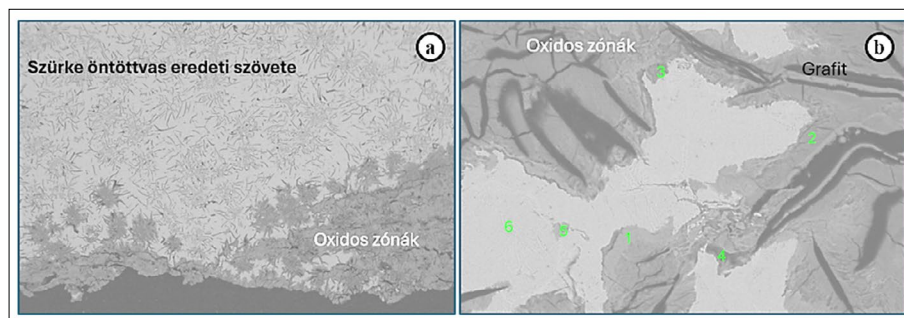
A részlegesen grafitosan korrodált belső felületi zónából készített SEM-felvételek a 10. ábrán láthatók. A kis nagyítású felvételen (10a. ábra) jól elkülöníthető az eredeti, még nem korrodálódott öntöttvas szer-

10. ábra. A részlegesen grafitosan korrodált belső felület SEM-felvételei. (a) A korrodált réteg áttekintő képe 25× nagyításban. (b) A grafitlemezeket és az oxidos zónát bemutató részlet 500× nagyításban. A számozott pontok az EDS pontanalízis helyeit jelölik, amelyek eredményeit az 1. táblázat foglalja össze

kezete, valamint a belső felület mentén kialakult korróziós réteg. A korrózió nem egyenletes vastagságú, hanem lokálisan mélyebben hatol az alapanyagba, ami a grafitos korrózió inhomogén előrehaladására utal.

A nagyobb nagyítású SEM-felvételen (10b. ábra) jól megfigyelhető, hogy a korrózió elsősorban a grafitlemezeket körülvevő ferrites-perlites mátrixot érinti. A grafitlemez morfológiája nagyrészt változatlan marad, miközben a környező fémes mátrix fokozatosan kioldódik. Az így kialakuló üregeket és pórusokat finomszemcsés korróziós termékek töltik ki, ezért a grafitlemezek eredeti elrendeződése a korrodált rétegben is jól felismerhető marad.

A 10b. ábrán kijelölt pontokban EDS pontanalízist végeztünk, amelynek atomszázalékos eredményeit az 1. táblázat foglalja össze. A pontmérések célja az oxidokban gazdag területek, a grafitlemezek környezete, valamint a még ép öntöttvas mátrix elemi összetételének összehasonlítása volt.

Az 1. táblázat alapján megállapítható, hogy az egyes mérési pontok elemi összetétele jelentős eltéréseket mutat. Az 1. mérési pontban mért magas vas- és oxigéntartalom vasban gazdag korróziós termékek jelenlétére utal. A klór egyidejű kimutatása arra enged következtetni, hogy a korróziós folyamat során klórtartalmú korróziós termékek is kialakulhattak.

A 2. mérési pontban a vas és az oxigén mellett jelentősen megnövekedett szilíciumtartalom figyelhető meg. Ez arra utal, hogy ezen a területen szilíciumban gazdag oxidfázisok vagy egyéb szilíciumtartalmú korróziós termékek lehetnek jelen.

A 3–5. mérési pontok átmeneti zónákat reprezentálnak a még ép öntöttvas és a korróziós réteg között. Ezek a területeken a karbon, a vas, az oxigén és a szilícium egyidejű jelenléte figyelhető meg, ami jól szemlélteti a grafitlemezeket körülvevő ferrites-perlites mátrix szelektív kioldódását, valamint a korróziós termékek fokozatos kialakulását.

A 6. mérési pont ezzel szemben még döntően az eredeti öntöttvas mátrixot reprezentálja, amit a magas vastartalom (82,0 at.%) és az alacsony oxigéntartalom (6,0 at.%) is alátámaszt.

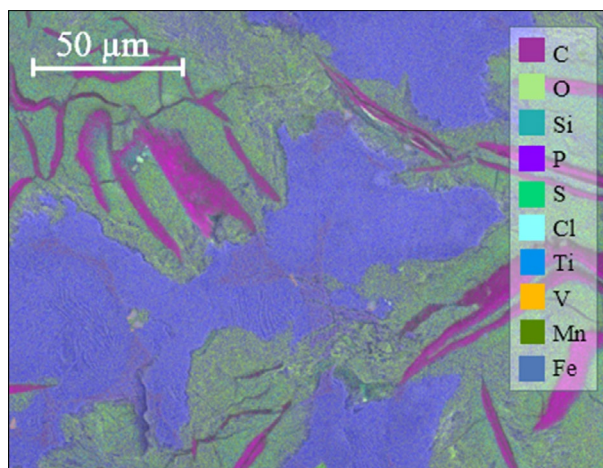
11. ábra. A grafitosan korrodált zóna SEM-EDS elemtérképe. Az összesített elemtérkép a karbon (C), oxigén (O), szilícium (Si), foszfor (P), kén (S), klór (Cl), titán (Ti), vanádium (V), mangán (Mn) és vas (Fe) relatív térbeli eloszlását szemlélteti a 10b. ábrán kijelölt vizsgálati területen

A grafitosan korrodált zóna elemi eloszlását SEM-EDS elemtérképezéssel vizsgáltuk. A 11. ábra a 10b. ábrán kijelölt terület összesített elemtérképét mutatja, amely lehetővé teszi a főbb ötvözőelemek és a korróziós folyamat során feldúsuló elemek térbeli eloszlásának összehasonlítását.

A 11. ábrán jól megfigyelhető, hogy a karbon továbbra is elsősorban a grafitlemezekben koncentrálódik, amelyek a korróziós folyamat során nagyrészt megőrzik eredeti alakjukat és elhelyezkedésüket. Ezzel szemben a vas eloszlása jelentősen megváltozik: a grafitlemezeket körülvevő ferrites-perlites mátrix kioldódásával a vastartalom csökken, miközben az oxigén koncentrációja a korróziós rétegben jelentősen megnő. Ez a jelenség jól szemlélteti a korróziós termékek kialakulását és a mátrix fokozatos átalakulását.

Az elemtérképek alapján a szilícium a korrodált területeken lokális feldúsulást mutat. Ez arra utal, hogy a vas szelektív kioldódása során a szilícium kevésbé mobilis, ezért a korróziós rétegben feldúsulhat, illetve szilíciumban gazdag korróziós termékek kialakulásához járulhat hozzá. Hasonló jelenségről több korábbi vizsgálat is beszámolt, amelyek szerint a grafitos korrózió előrehaladtával a szilícium relatív koncentrációja növekszik a korróziós zónában. A szilíciumban gazdag fázisok kialakulása hozzájárulhat a korróziós réteg stabilizálódásához is, mivel a szilícium-oxidok kémiaiilag igen stabil vegyületek. Hasonló jelenség figyelhető meg a fa természetes megkövesedése során is, ahol a szerves szerkezet fokozatosan szilícium-dioxidban gazdag ásványi anyaggal helyettesítődik, miközben az eredeti szerkezet nagy része megőrződik. A grafitos korrózió esetében ugyan nem teljes ásványosodás megy végbe, azonban a kevésbé

mobilis szilícium feldúsulása és a vas kioldódása hasonló módon hozzájárulhat a korróziós réteg szerkezeti stabilitásának kialakulásához. A klór elsősorban a korróziós termékekben gazdag területeken figyelhető meg, míg az eredeti öntöttvas mátrixban csak kis mennyiségben mutatható ki. Ez arra utal, hogy a klór szerepet játszott a korróziós folyamatokban, illetve beépülhetett a kialakuló korróziós termékekbe.

A foszfor és a kén eloszlása a teljes vizsgált területen nem egyenletes. Mindkét elem lokális feldúsulása figyelhető meg, amely összefügghet az eredeti öntöttvas mikroszerkezetével, valamint a korrózió során végbemenő elemoldási folyamatokkal. A titán és a vanádium csak kis mennyiségben mutatható ki, eloszlásuk nem mutat egyértelmű kapcsolatot a grafitos korrózió előrehaladásával.

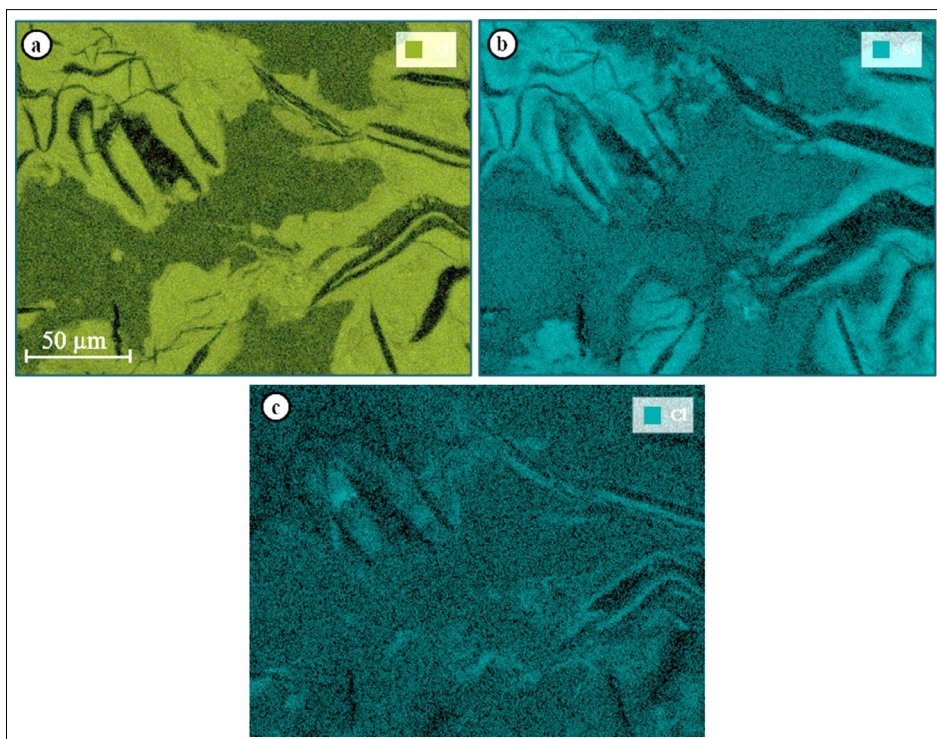
A kén (a), a szilícium (b) és a klór (c) SEM–EDS intenzitáseloszlását a 12. ábra szemlélteti.

vizsgált területen a szilícium nem egyenletesen oszlik el, hanem lokális feldúsulások figyelhetők meg a korróziós rétegben. Ez arra utal, hogy a grafitos korrózió során a vas szelektív kioldódásával párhuzamosan a szilícium relatív koncentrációja növekszik, illetve szilíciumban gazdag oxidfázisok is kialakulhatnak. Ez összhangban áll a szakirodalomban leírt grafitos korróziós mechanizmussal, amely szerint a szilícium mobilitása kisebb, mint a vasé, ezért a korróziós rétegben feldúsulhat.

12. ábra. Az oxigén (a), a szilícium (b) és a klór (c) SEM–EDS intenzitáseloszlása a vizsgált minta 10b. ábrán bemutatott területén

Az oxigén elem térképe kiterjedt, összefüggő eloszlást mutat a vizsgált területen, ami a mátrix nagymértékű oxidációjára és egy kiterjedt korróziós réteg jelenlétére utal. Az oxigén eloszlása a korrodálódott fém alapanyagra koncentrálnak, míg az elem térképen látható sötét, oxigénhiányos (intenzitásmentes) területek a grafitlamelláknak feleltethetők meg. Az oxigén jelenléte az alapanyag vas-oxidokká és vas-oxi-hidroxidokká alakulására utal, ugyanakkor az alkalmazott EDS-vizsgálat alapján azonban a kéntartalmú fázisok egyértelmű azonosítása nem lehetséges. A klór elem eloszlása szintén lokális feldúsulásokat mutat a korróziós rétegben. A klór jelenléte arra utal, hogy a korróziós folyamat során klórtartalmú korróziós termékek is kialakulhattak. A 10b. ábra 3. mérési pontjában meghatározott elemi összetétel alapján feltételezhető, hogy a korróziós termékek között vas-oxidok, vas-oxi-hidroxidok, valamint szilíciumtartalmú oxidfázisok is jelen lehetnek. A mért elemi összetétel és a grafitos korrózióval foglalkozó szakirodalomban ismertett folyamatok alapján a vizsgált területen a 2. táblázatban felsorolt korróziós termékek és fázisok jelenléte valószínűsíthető. Az EDS-vizsgálat ugyanakkor önmagában nem alkalmas a korróziós termékek egyértelmű fázisazonosítására, ezért a felsorolt vegyületek jelenléte csak valószínűsíthető [4].
