# Rapid impedancia- és küszöb feszültség-emelkedés egy biventricularis ICD-sokk és bal kamrai elektródáján

Miklós Márton, Sággy László

SZTE ÁOK, II. sz. Belgyógyászati Klinika és Kardiológiai Központ, Szeged

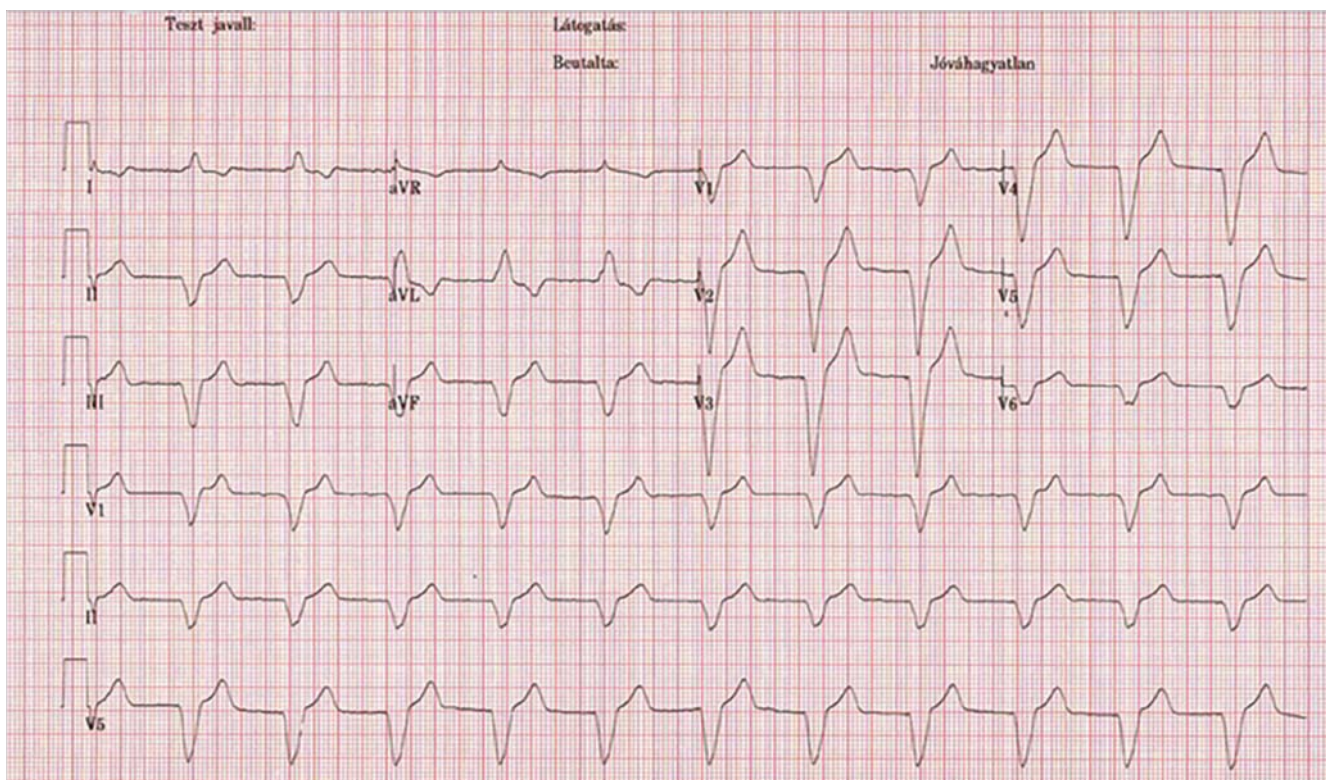
58 éves, noniszkémiás DCM-mel és krónikus pitvarfibrillációval rendelkező férfi 2006-ban hemodinamikai instabilitással járó kamrai tachycardia, bal Tawaraszár-blokk és rossz balkamra-funkció miatt szekunder profilaktikus biventricularis ICD-implantáción esett át. Gyógyszeres terápia ellenére nem megfelelő biventricularis pace arány miatt még ebben az évben AV-csomó-abláció történt. 2009-ben az ICD által többször detektált, 200 ohm alá csökkenő jobb kamrai (RV) pace impedancia és oversensinget okozó elektromos zajesemények miatt osztályos obszerváció történt. Átvilágítás során makroszkópikus sérülést nem észleltünk, defibrillációs teszt sikeres volt. Ezt követően új pace/sense elektródaimplantáció és telepcsere történt. Az utolsó generátor cserére 2016-ban került sor, majd a 2018 májusában történt ambuláns kontroll és rutin 12 elvezetéses EKG során pitvarfibrillációs alapritmus mellett jobb kamrai VVI pacemaker-ritmus volt látható bal kamrai no capture mellett (1. ábra).

1. ÁBRA. A beállított VVI-BIV-mód ellenére az EKG-n jobb kamrai ingerlés képe látható

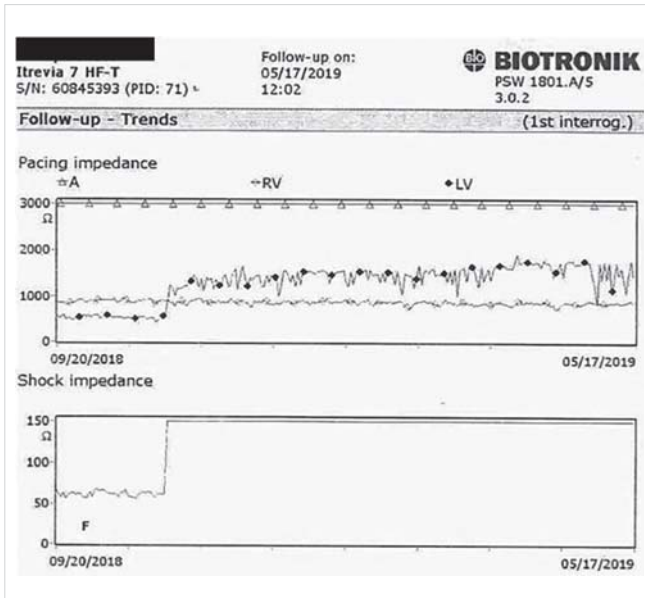
Az interrogáció során detektáltuk, hogy a korábban stabil impedancia trend görbékben a sokkelektroda magas feszültségű (HV) és a bal kamrai elektróda pace impedanciája hirtelen, szimultán és jelentősen megemelkedett, a magas feszültségű elektróda impedanciája 150 ohm fölé került, míg a bal kamrai elektróda impedanciája 1707 ohm-ra nőtt (2. ábra). A jobb kamrai pace/sense elektróda impedanciája továbbra is stabil maradt. Saját ritmus a korábbi AV-csomó-abláció miatt nem volt

észlelhető, a beteg pacemaker-dependens volt. A bal kamrai threshold a korábbi 1,2 voltól 3,2 voltra nőtt 0,4 msec-os pulzusszélesség mellett a korábban is alkalmazott standard konfigurációban (LV tip → RV coil), amely magasabb volt, mint a programozott pulzusamplitúdó (2 V @ 0,4 msec). Megemelt bal kamrai pulzusamplitúdóval a bal kamrai ingerlést ismételtelen sikerült elérni. A jobb kamrai threshold nem változott.

**2. ÁBRA.** Szimultán impedanciaemelkedés a HV és a bal kamrai elektródán

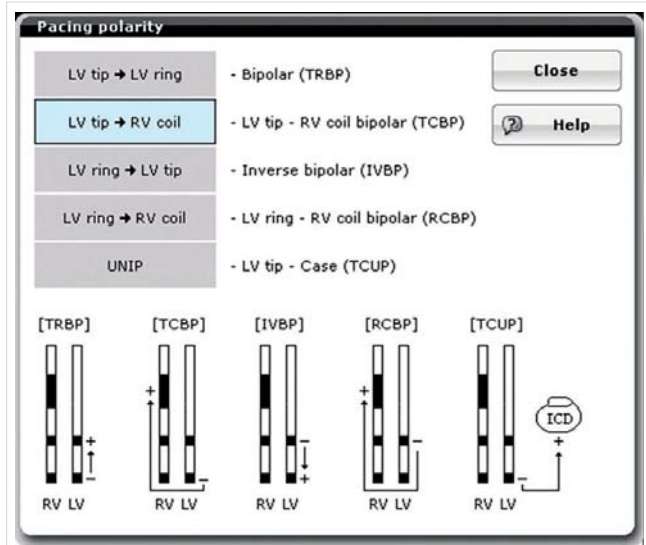
**4. ÁBRA.** Biotronik Itrevia 7 HF-T készüléken elérhető bal kamrai konfigurációs lehetőségek. Világoskék színnel jelölve az eredeti programozás

Unipoláris bal kamrai elektróda révén a Biotronik Itrevia 7 HF-T CRT-D generátor által felkínált lehetőségek közül csak az eddiginek megfelelő „LV tip to RV coil”, vagy az úgynevezett valódi unipoláris (LV tip to Case) konfiguráció volt programozható (4. ábra). Valódi unipolárisba való programozást követően a bal kamrai elektróda impedanciája a korábbi 1707 ohm-ról 477 ohm-ra változott, míg a bal kamrai threshold 1 V alá csökkent 0,4 msec-os pulzus szélesség mellett. Ezzel a beállítással új CS-eltroda implantációja elkerül-

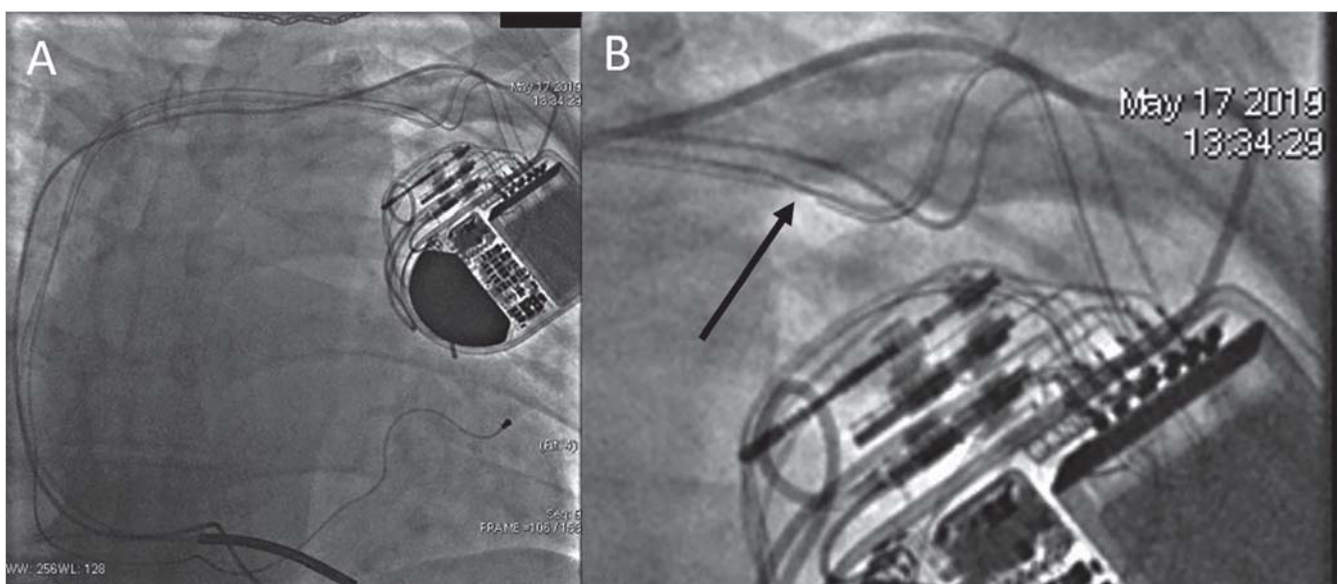
Az átvilágítás során a sokkelektroda makroszkópikus sérülése látszott a proximális szakaszon, a clavicula alatt. A bal kamrai elektródán látható törés nem volt (3. ábra).

10 évvel ezt követően ismételtelen elektródasérülés gyanúja miatt történt osztályos felvétel. Ezúttal az eredeti sokkelektroda HV komponensének impedancia emelkedése látszott, amely minden bizonnyal egy progresszív, dezintegráló *Crush-szindróma* következményeként alakult ki több mint egy évtizeddel a p/s komponens meghibásodását követően. Az átvilágítás

**3. ÁBRA.** Fluoroszkópia során észlelhető sokkelektrodatorés. **A-KÉP:** AP-nézet. **B-KÉP:** az előző kép 2x-es nagyítása. A nyíl jelöli a törés helyét

során a sokkelektroda makroszkopikus sérülését is észleltük, amely a 2009-es átvilágítás alkalmával még nem látszott. A CS-elektroda intakt volt. Mivel az eredeti programozás „LV tip to RV coil” volt, így az áramkörben anódként a sokkelektroda is részt vett. Ilyen esetekben gondolni kell rá, hogy a szimultán észlelt, a HV és a bal kamrai elektródát is érintő impedancia-emelkedés valójában a sokkelektroda sérülésének következménye. Ennek megfelelően a konfigurációmódosítást követően (LV tip to Can) ismételten normál tartományba eső bal kamrai elektródaimpedanciát (477 ohm) és 1 V alá csökkent ingerlési küszöböt észleltünk 0,4 msec-os pulzusszélesség mellett. Így értelemszerűen új bal kamrai elektróda implantációja

A nagymértékben és hirtelen megemelkedett HV-impedancia és az átvilágítás során detektált sérülés miatt új sokkelektroda implantációja nem látszott elkerülhetőnek, azonban új CS-eltroda implantációja a sokkelektroda mellett nagymértékben növelte volna a műtét nehézségét és időtartamát, és csökkentette volna a várható sikerarányt, így a műtétet megelőzően programozási megoldást próbáltunk keresni.

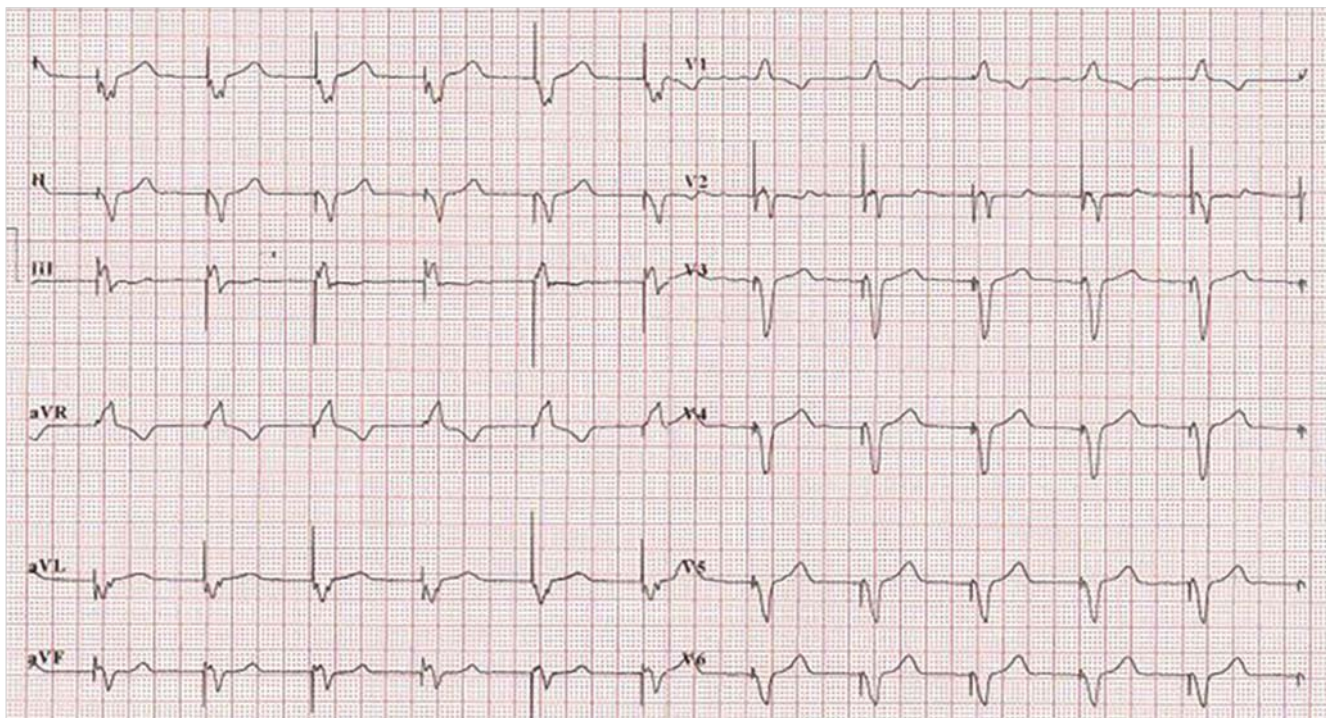
5. ÁBRA. A helyreállított Biventricularis capture az emisszió előtti EKG-n

hetővé vált, az elvégzett műtét során a beteg új sokkelektrodát kapott. A régi – 13 éves sokkelektroda és 10 éves pace/sense elektróda – extrakcióját a haszon-kockázat mérlegelését követően nem kíséreltük meg. A posztoperatív EKG-n effektív biventricularis ingerlés látható (5. ábra), amely a féléves ICD-ellenőrzés során is igazolható volt, változatlanul jó ingerlési és impedanciaparaméterek mellett.

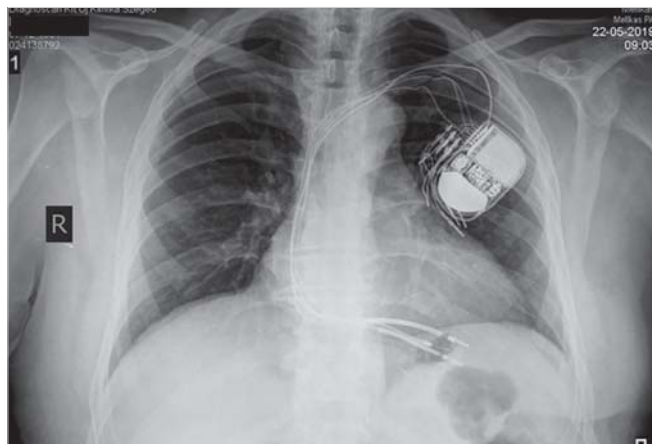
6. ÁBRA. Sokkelektroda-implantációt követő MRTG – PA-nézet

nem merült fel. Az új sokkelektroda beültetése szövődésmenyesen megtörtént (6. ábra).
