Védelem KATASZTRÓFAVÉDELMI SZEMLE

2014. 21. évfolyam, 2. szám

MEMBRÁN HATÁS KOMPOZIT SZERKEZETEKNEÉL TŰZ ESETÉN IV. – TŰZESETI BIZONYÍTÉKOK

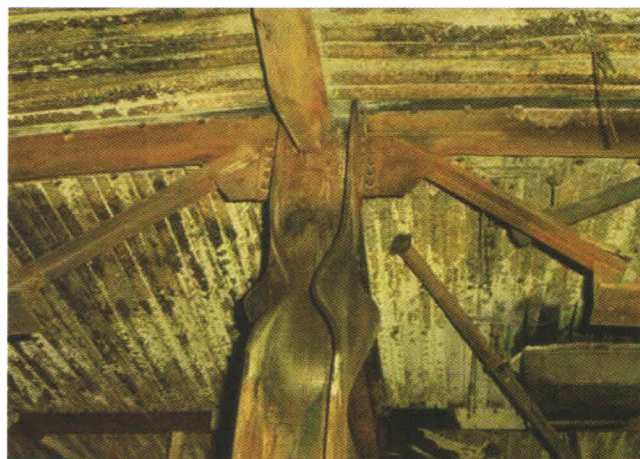
Az eltorzult acélgerendák 270 és 82 mm közötti maradó lehajlást szenvedtek. A nagyobb maradó alakváltozást szenvedett acélgerendák, a támaszhoz közel az alsó övlemezben és gerinclemeznél, a helyi horpadás jeleit mutatták. Ebből arra a következtetésre juthatunk, hogy a gerendák viselkedését erősen meghatározta a korlátolt termikus expanzió. Ezt a megfogást a környező szerkezet biztosította, amely jelentősen alacsonyabb hőmérsékletű volt, mint a tűz által érintett acél. A hevített gerendákban axiális erők ébredtek, amely a vertikális elmozdulások növekedését váltotta ki a P delta hatás révén. A gerenda alsó övlemezének és gerinclemezeének stabilitásvesztése a támasz közelében az indukált axiális erők és kapcsolat szilárdsága miatt fellépő negatív nyomaték kombinált hatásának eredménye volt.

A tűz idején nem volt minden acéloszlop tűzvédelemmel ellátva. A védetlen esetekben az oszlopok deformálódtak és körülbelül 100 mm-rel megrövidültek. Ezen oszlopok jóval erősebb oszlopokkal voltak szomszédosak, amelyek maradó alakváltozásnak semmilyen jelét sem mutatták. Ebből arra következtethetünk, hogy ez a rövidülés szintén a korlátolt termikus expanzió eredménye, amelyet az épület egy magasabb szintjén található merev teherelosztó gerenda okozott a tűz által érintett területen kívül található többi gerendával együtt.

BROADGATE: HORPADT OSZLOP, DEFORMÁLÓDOTT GERENDA
