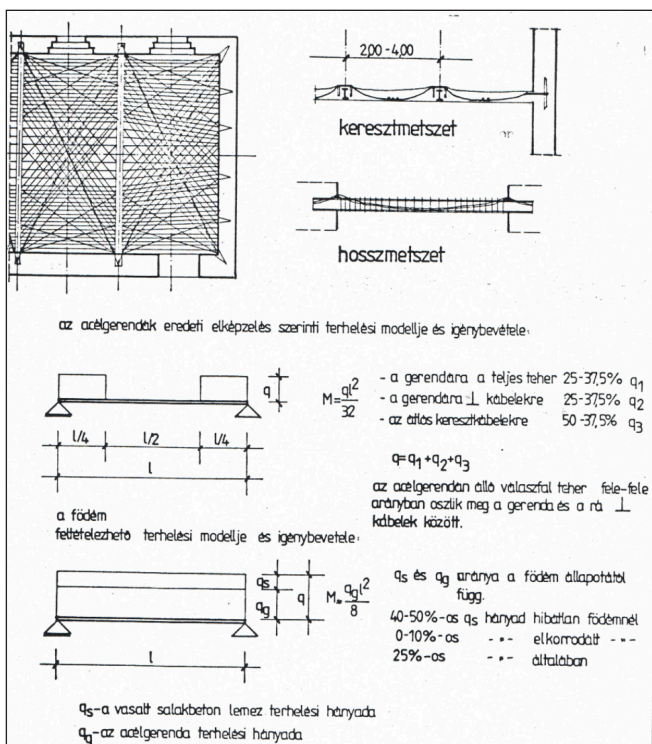
Feltételezték, hogy a teher jelentős részét nem az acélgerenda, hanem a sodronykötelek hordják. Így végül az acélgerendát a teljes teher felére-negyedére méretezték. Jelentős hiba volt a méretezési modellben, hogy a sodronyköteg igen jelentős nyomást (mintegy 100%) ad át az acélgerendának, amit nem vettek számításba.

A költségmegtakarításnak ez az elhanyagolás volt az egyik oka. A többi ok pedig az volt, hogy a belógatott kábelköteg belső erőkarja nagyobb, mint az acélgerendáé, a salakbeton könnyebb a kavicsbetonnál, és a sodronyok megengedett feszültsége másfélszerese, az ára viszont fele volt az acélgerendáénak.

3. ábra: A Mátrai fődém eredeti méretezési modellje (Hetes Lilla mesteriskolai dolgozat)

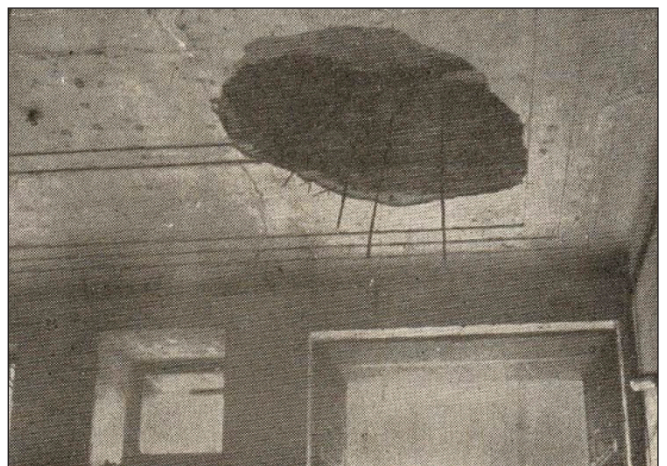
A tömeges felhasználással együtt jelentkeztek a bajok is. Többször előfordult, hogy a fődémsarokban, ahol a huzalvasalás a beton felső felületén volt, a korróziós feszítés kagylósan kiszakított egy 15-20 cm vastag, fél négyzetméter nagyságú darabot a fődém vasalatlan alsó felületéből, mely lezuhant. Ez a mintegy 150 kg súlyú, előjelzés nélküli leszakadás súlyos veszélyhelyzeteket jelentett, de szerencsére nem történt baleset. Egy ilyen esetet mutat be a 6. ábra a Biczók, Bretán, Véssey (1957) irodalomból.

6. ábra: A Mátrai fődém kagylós leszakadása

Egy ugyancsak VII. kerületi épület valamelyik emeletén kellett szemlélni. Itt egy olyan károsodás történt, mint amilyen a 6. ábrán látható. A család a nagyszoba belső sarkában vacsorázott, amikor megdöbbenésükre egy kb. 80-90 cm átmérőjű betontömb esett a födémről az asztalra. Szerencsére senkinek nem esett baja. Az ügyet továbbítottuk az FTV-hez, mert ők voltak hivatalosak a Mátrai födémek vizsgálatára. Képesek voltak mind a betonkorrozó, mind az acélkorrozó részletes vizsgálatára. Ott Biczók, Véssey, és Meggyesi kollégák foglalkoztak a salakbeton károkkal.

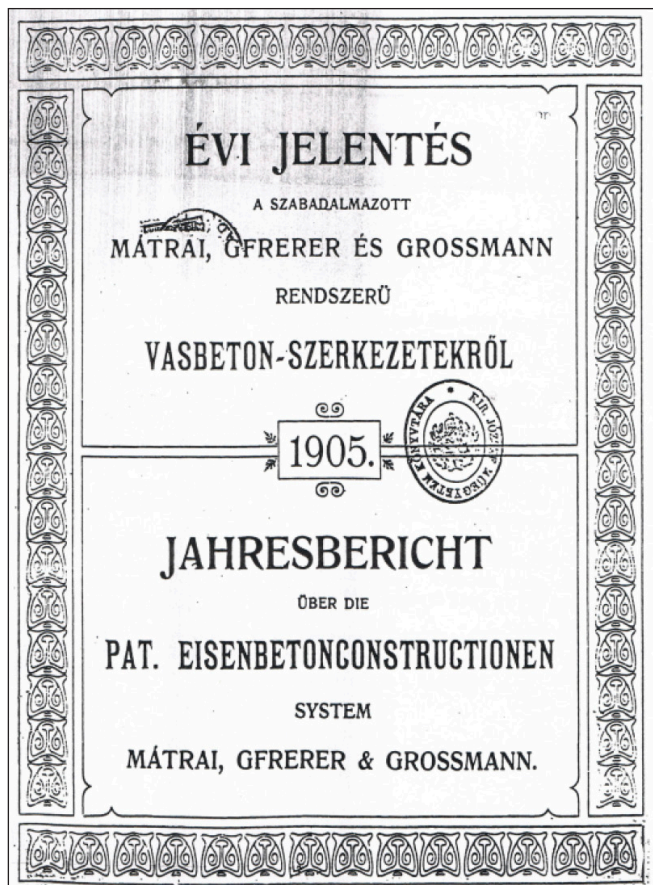
A jelentkező problémák miatt végül 1905-ben elrendelték a helyzetfelmérést, melynek címlapját Balázs (1996) alapján a 7. ábrán mutatjuk be. A hatósági vizsgálat úgy találta, hogy a megvizsgált épületekben az acélgerendák és a vashálók nagymértékben korrodáltak, elsősorban a barnaszénalak nagy kéntartalma miatt. A barnaszén hamujának kéntartalma egyes

esetekben elérte a 30%-ot is. (Ahol a salakbetont a hányókon az eső által kilúgozott, több éves salakból, és megfelelő cementadagolással készítették, a korrózió nem jelentkezett.) Miután ez egy bizonytalan tényező, a végeredmény a salakbeton fődémrendszerek 1915. évi betiltása volt.

7. ábra: Jelentés a Mátrai födémekről (1905)

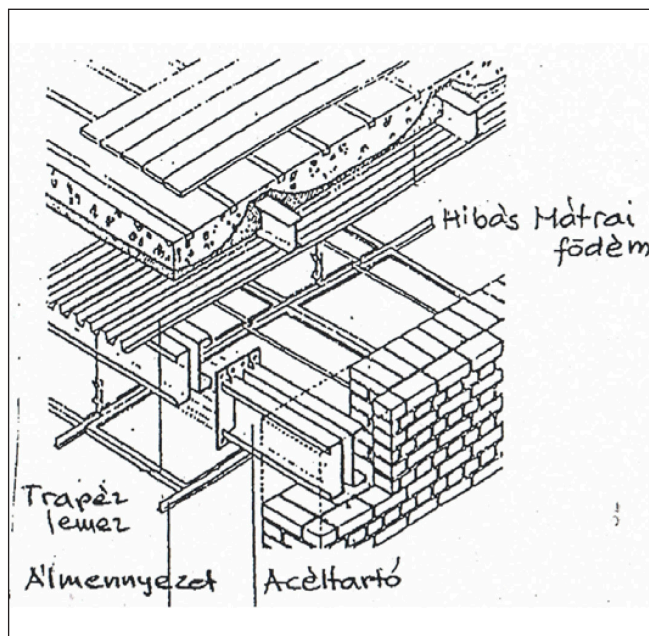
8. ábra: Hibás Mátrai födém aláfogása (Példa)

idejére, és az épületgépészeti rendszert is újra kell építeni. Ezért inkább az aláfödémzéses megoldást szokták választani. A Dulácska (2011) irodalom alapján egy ilyen megoldást mutat a 8 ábra.
