BERTA ADRIÁN

A dombói vár 2015. évi régészeti feltárása

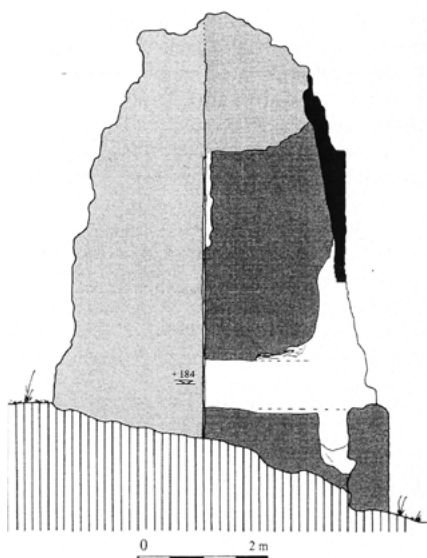
8. kép. Gere László felmérése az északkeleti falconkról (GERE – MIKLÓS 2011, 338)

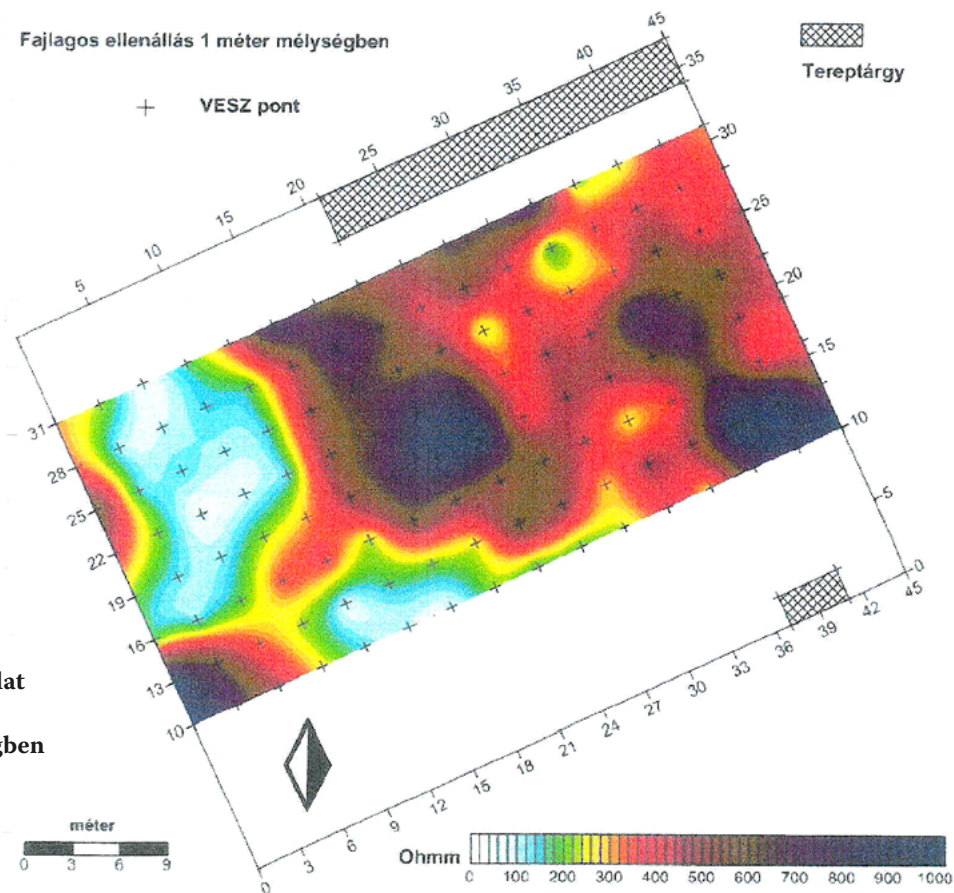
10. kép. A GEO-S által készített geofizikai vizsgálat egyik szelvénye: fajlagos ellenállás 1 méter mélységben (SÁRVÁRI 2013, oldalszám nélkül)

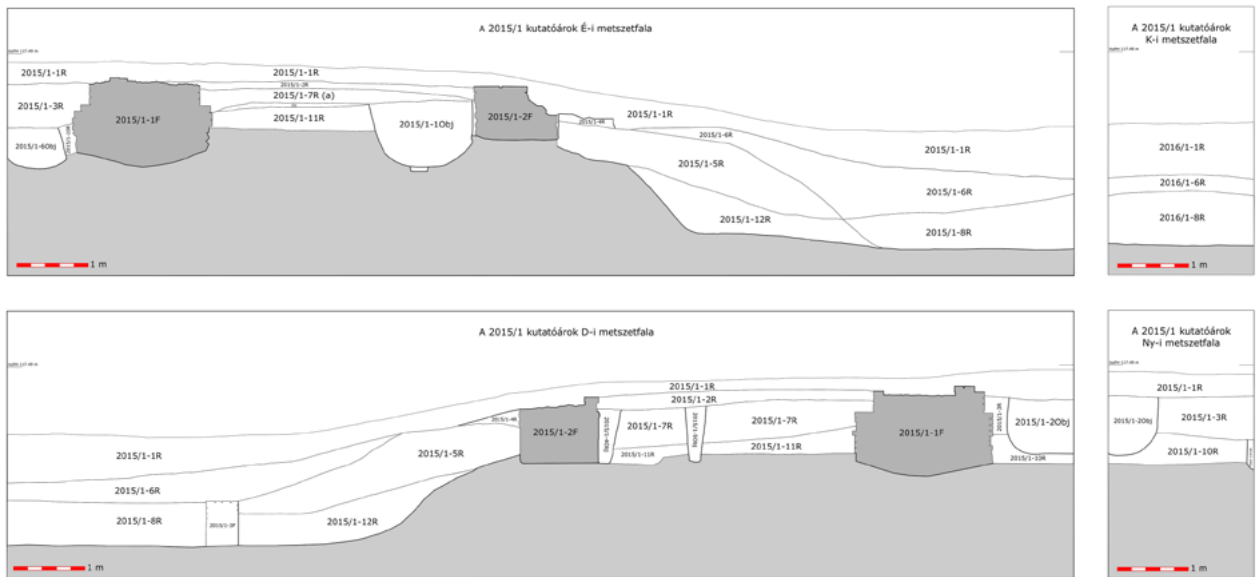
17. kép. A 2015/1. kutatóárok metszefalai

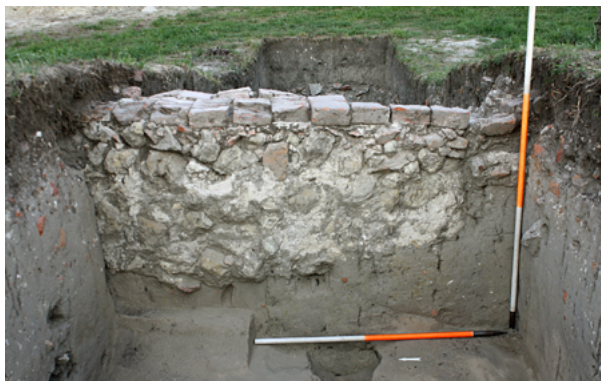
20. kép. A 2015/1-2F falalapozás a 2015/1-7R réteg elbontása után; nyugat felől

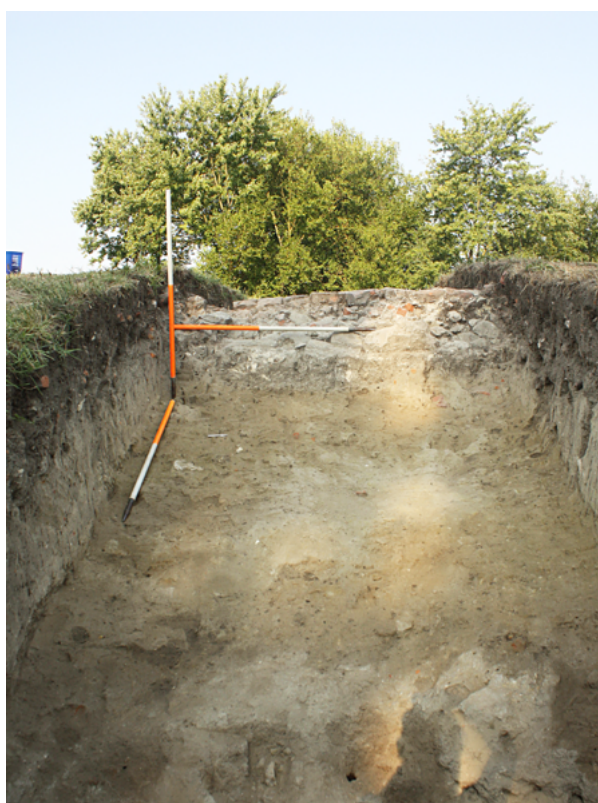
25. kép. A 2015/1-2F fal alapozása és a 2015/1-5R réteg felszíne (várárok oldala); kelet felől

tése előtt), amit a következő évszázadokban a 2015/1-6R és a 2015/1-8R feltöltési rétegek temettek be. A déli metszetszfalnál a robbantás során lezuhant 2015/1-3F faltömb vágta el a kelet felé elkeskenyedő végét (25. kép).

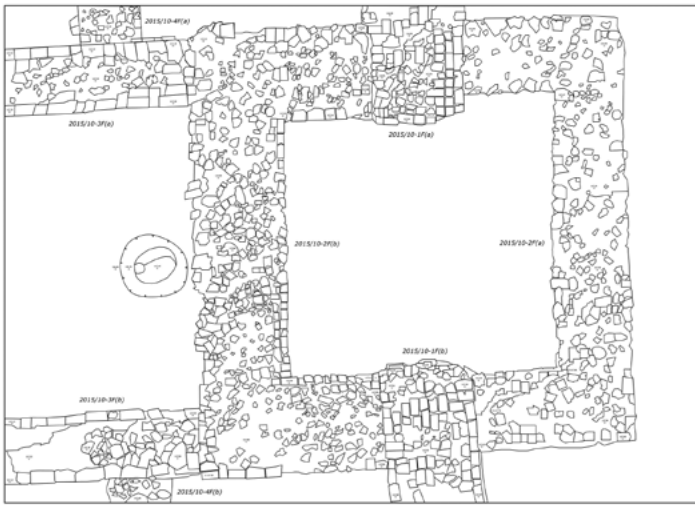
26. kép. A 2015/2 és 2015/5 kutatóárkok, valamint a 2015/10 szelvény összesítő felszínrajza

A 2015/2 folytatásában, kelet–nyugati irányban megnyitott kutatóárok, a valamikori várudvar területén, 2×15 méter felületen. A kutatóárokban egy falmaradvány, két gödör és öt talaj-, illetve omladékréteg részletének a feltárására került sor (26, 49. kép).¹⁰⁵

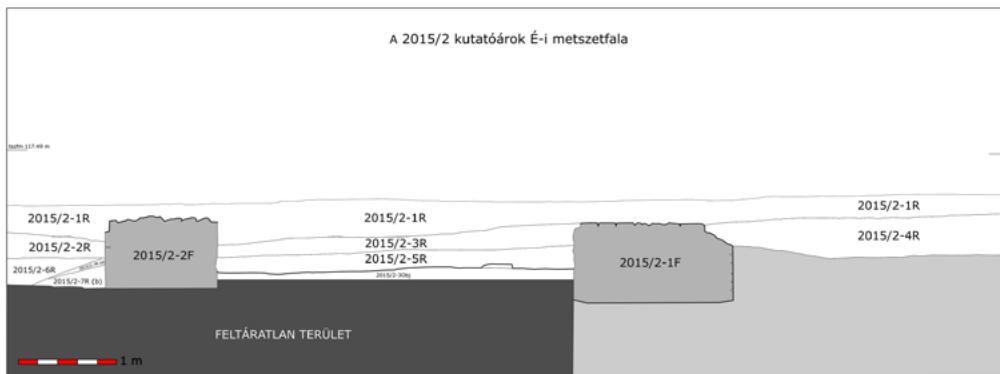
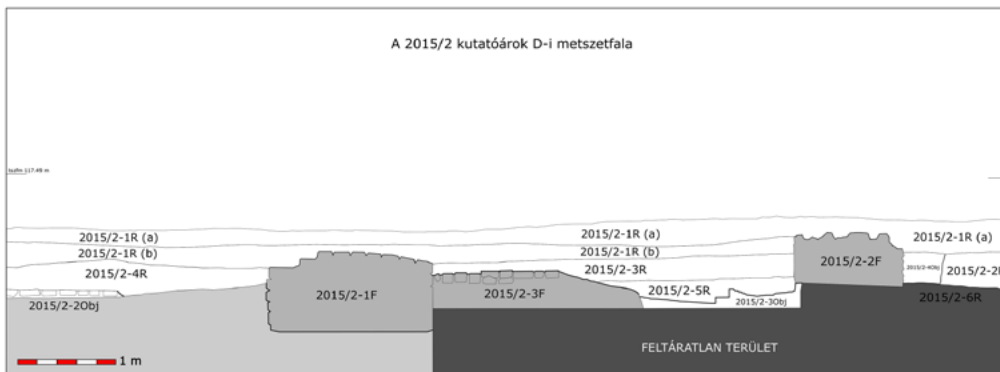
27. kép. A 2015/2 kutatóárok metszefalai

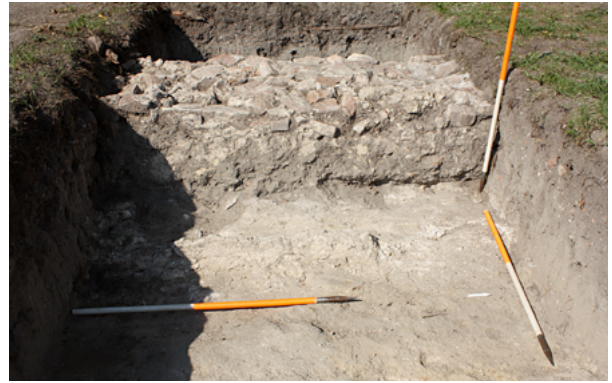
29. kép. A 2015/2-2F falmaradvány és a 2015/2-3OBJ jelzésű habarcskeverő a 2015/2-3R réteg elbontása után; kelet felől

2015/2-3OBJ: Habarcskeverésre szolgáló kisméretű, eredetileg favázás építmény maradványa. A 2015/2-2F fal alapozása alatt helyezkedett el, az objektumból egy 60 cm széles szakasz állt ki a fal alól. A 2015/2-1F fallal párhuzamosan futott, tőle 2,9 méterre nyugatra. A habarcskeverő keleti szélén megmaradt egy gerenda lenyomata. Az objektumban a habarcs vastagon, rétegesen helyezkedett el. A 2015/2-3OBJ és a 2015/2-1F közötti részt a habarcskeverő szintjében, egyenletes habarcsréteg töltötte ki. A kutatóárok északi és déli fala alatt tovább folytatódott mindkét irányban.

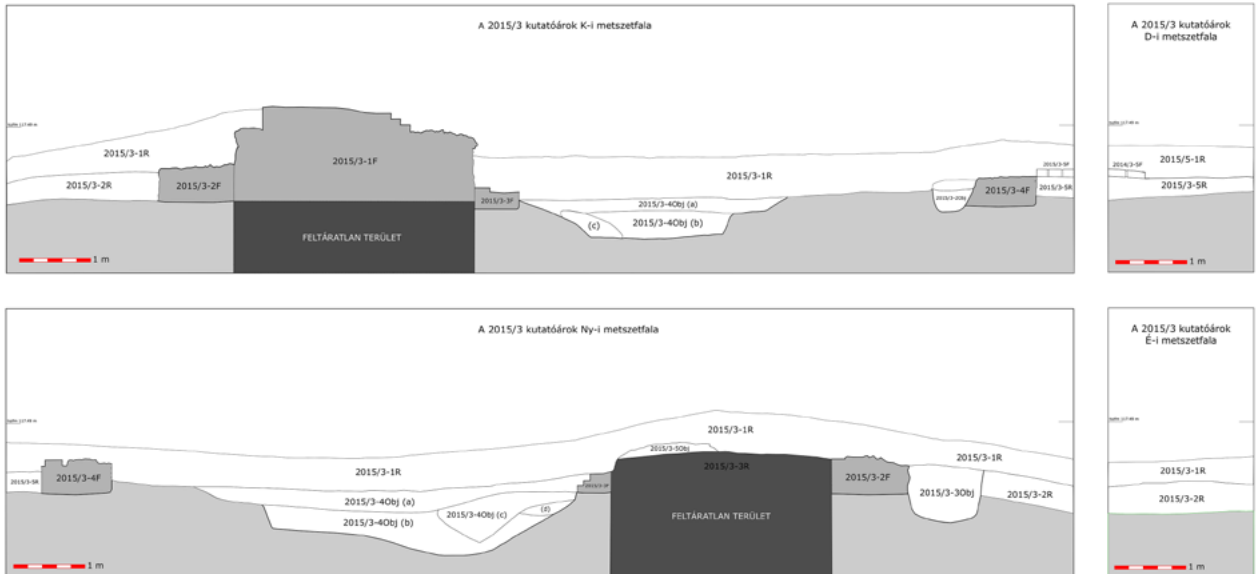
32. kép. A 2015/3 kutatóárok metszetei

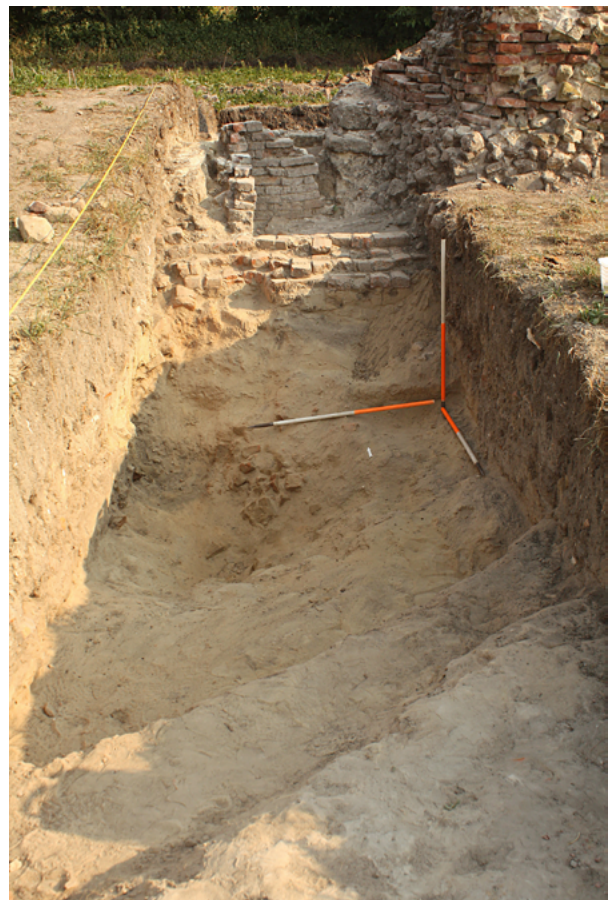
34. kép. A 2015/3-3F falmaradvány, a 2015/3-10BJ jelzésű építmény és a 2015/3-40BJ újkori beásás; dél felől

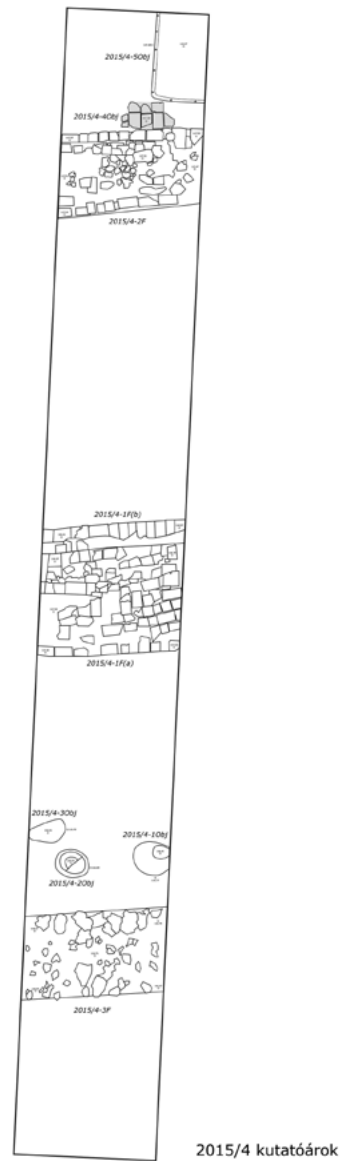
41. kép. A 2015/4 kutatóárok összesítő felszínrajza

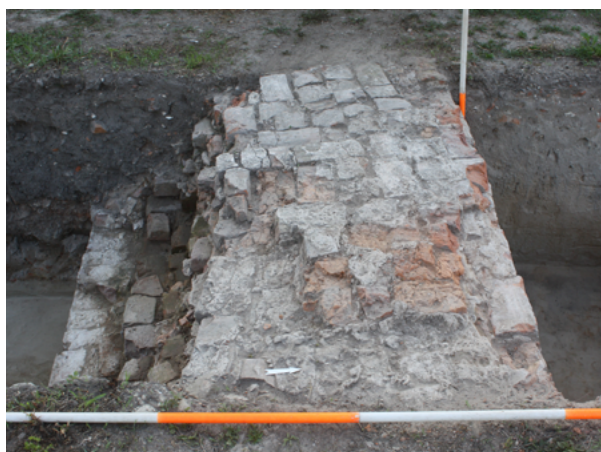
43. kép. A 2015/4-1F fal maradványa;
nyugat felől

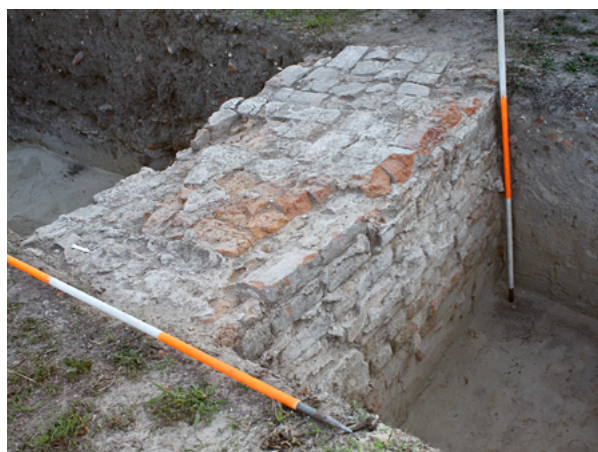
44. kép. A 2015/4-1F fal maradványa;
délnyugat felől

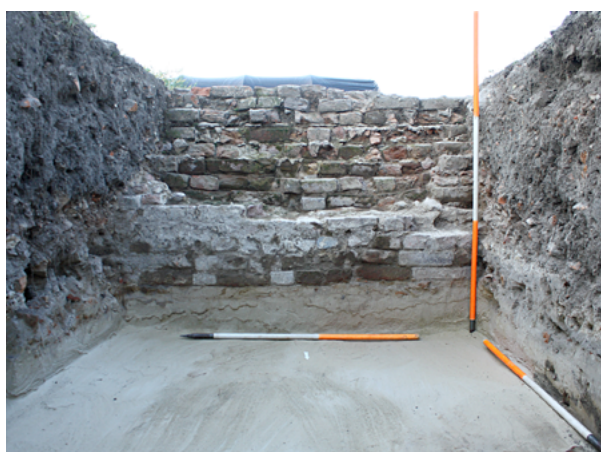
45. kép. A 2015/4-1F fal maradványa;
észak felől

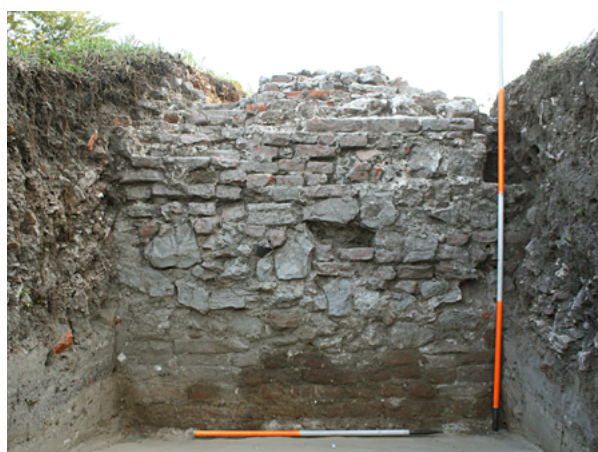
46. kép. A 2015/4-2F fal maradványa;
dél felől

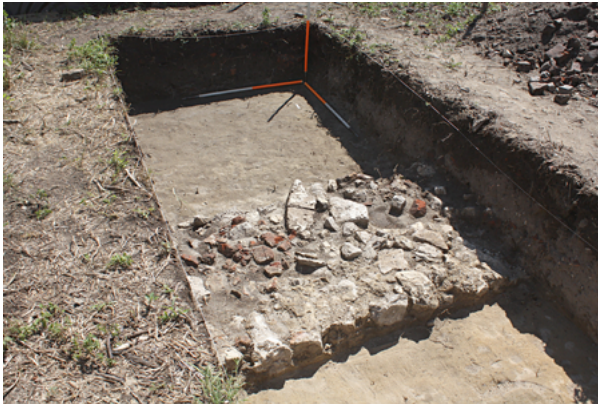
47. kép. A 2015/4-3F falalozás maradványa és a 2015/4-8R felszíne; északkelet felől

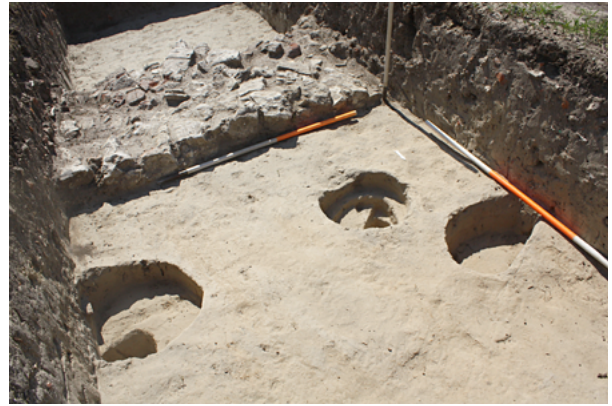
48. kép. A 2015/4-1OBJ, a 2015/4-2OBJ és a 2015/4-3OBJ oszlophelyek; északkelet felől

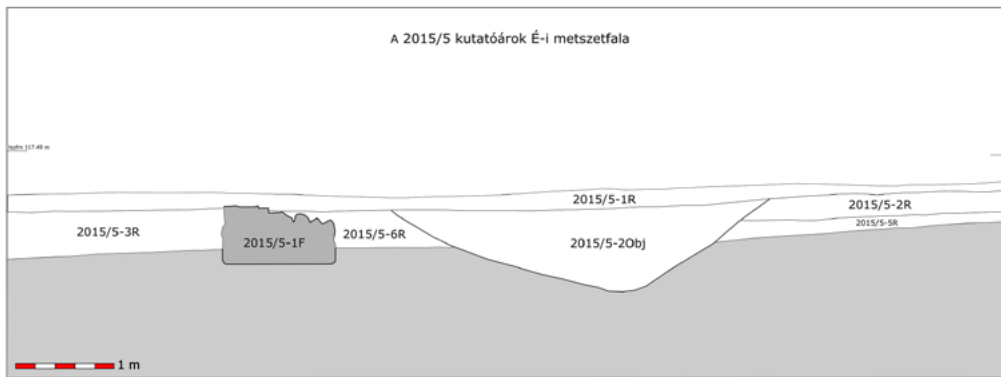
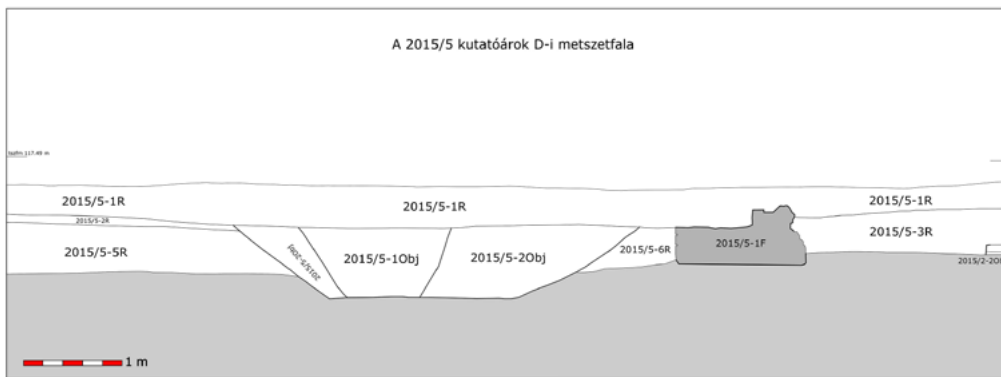
49. kép. A 2015/5 kutatóárok metszefalai

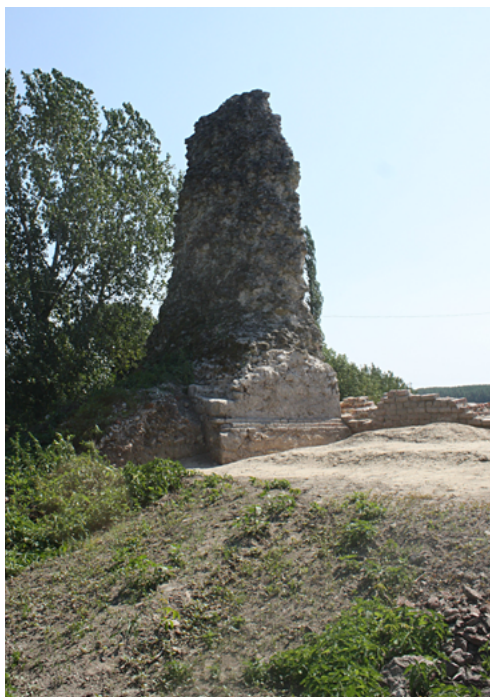
52. kép. A 2015/6 szelvény északnyugat felől, az északkeleti L alakú falcsonkkal (2015/6-1F) és a 2015/6-3 réteg felszínével

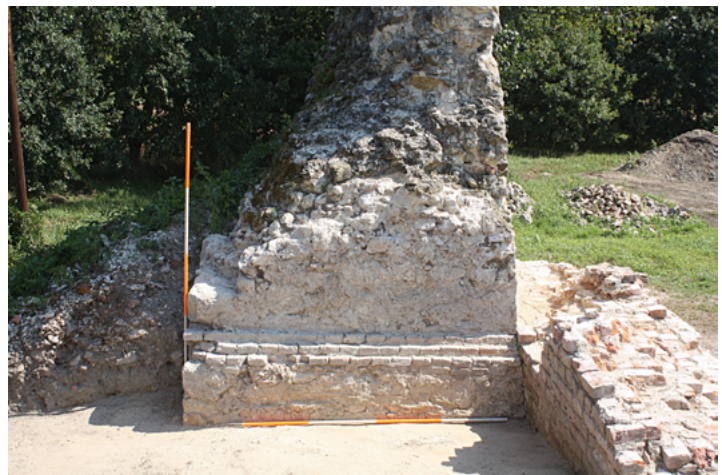
53. kép. Az északkeleti L alakú falcsonk (2015/6-1F) lábazata és a legkorábbi építési periódushoz tartozó északi várfal (2015/6-2F) maradványa; nyugat felől

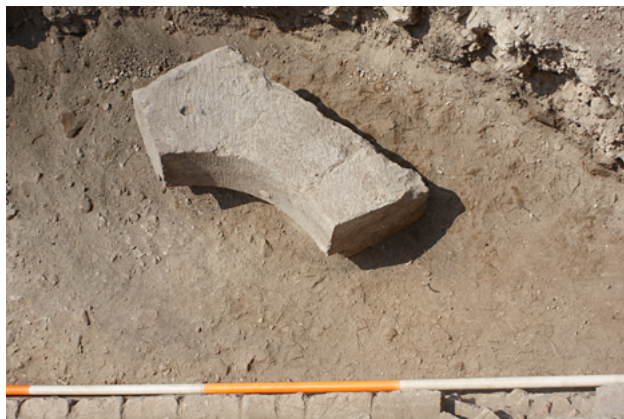
54. kép. Az északkeleti L alakú falcsonk (2015/6-1F) nyugati oldalán előkerült faragott kő, a 2015/6-1R réteg elbontása után; kelet felől

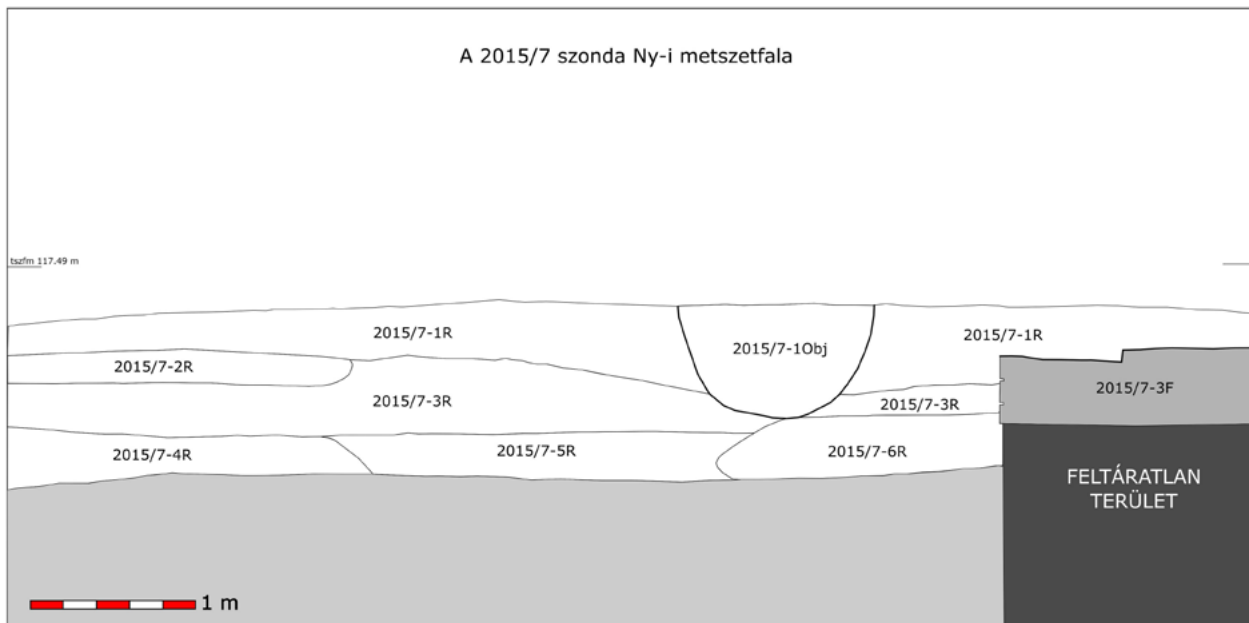
55. kép. A 2015/7 szonda nyugati metszete

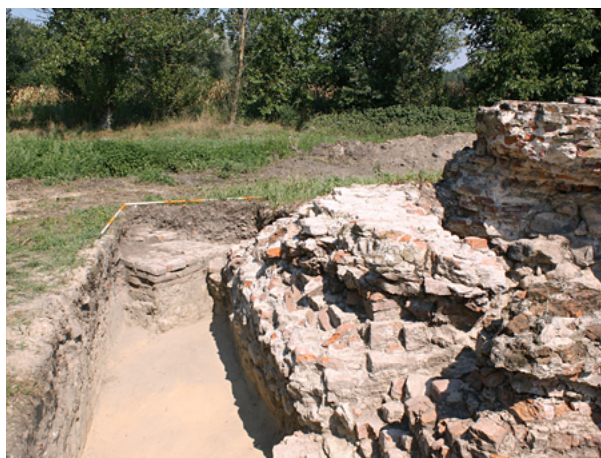
56. kép. A 2015/7-1F, 2015/7-2F és 2015/7-3F jelzésű falmaradványok; dél felől

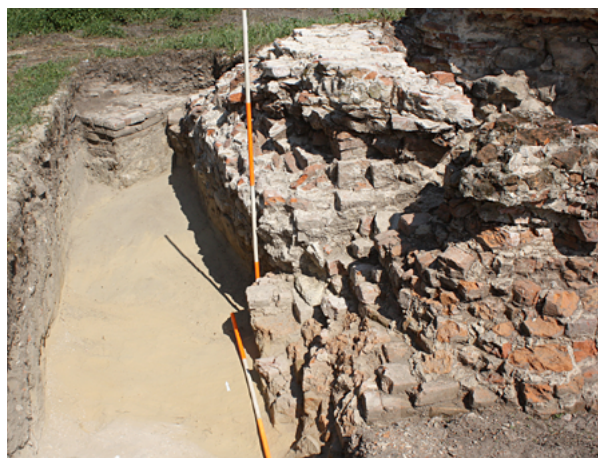
57. kép. A 2015/7-2F fal visszabontott nyugati oldala; délnyugat felől

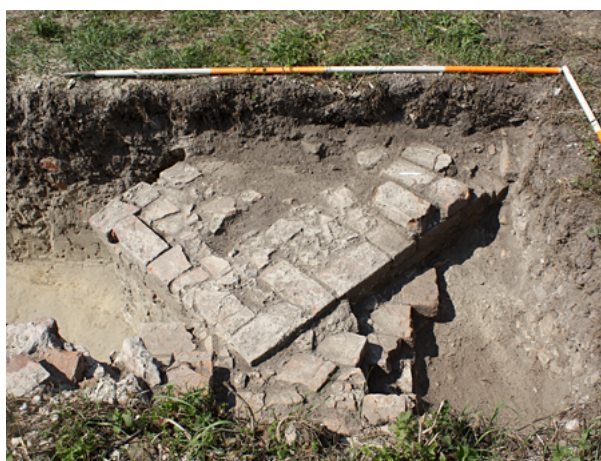
58. kép. A 2015/7-3F fal alapozása; kelet felől

A vár északnyugati sarkában egy saroktorony alapozásának a részlete is előkerült (58–59. kép). A vár feltételezett négy saroktoronyának kinézetére és alaprajzára vonatkozóan egyelőre nincsenek biztos adataink. A várról ismert két kora újkori ábrázoláson, a kaputorony mellett kétoldalt kerek saroktoronyok szerepelnek (78-79) [122], így munkahipotézisként, az újabb feltárási adatok előkerüléséig, az összesítő alaprajzon kerek alaprajzúnak ábrázoltuk őket. Az is nyitott kérdés, hogy a feltárt részlet magának a toronynak, vagy pedig a tornyot a külső várfallal összekötő nyaktagnak az alapozása-e? A 2015/8 szondában a 2015/8-1F(a) fal keleti folytatását elbontották az északkeleti L alakú falcsonk (2015/6-1F) vonalában, így itt egyelőre, a két felső réteg eltávolítása után saroktoronyra utaló maradványok nem kerültek elő (61. kép). A vár kiterjedése ebben az időszakban észak–déli irányban 55 méter, kelet–nyugati irányban pedig 37 méter. A kaputornyot nyugati irányban kibővítették (2015/10-3F) (65–66, 68. kép), a déli és az északi oldalához csatlakozott a külső várfal (2015/10-4F) (67. kép), nyugati irányban a kiterjedése és így a teljes alapterülete is egyelőre ismeretlen.

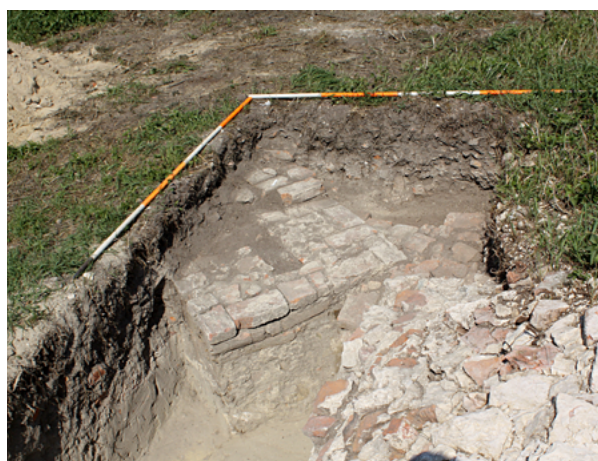
59. kép. A 2015/7-3F alapozása; délnyugat felől

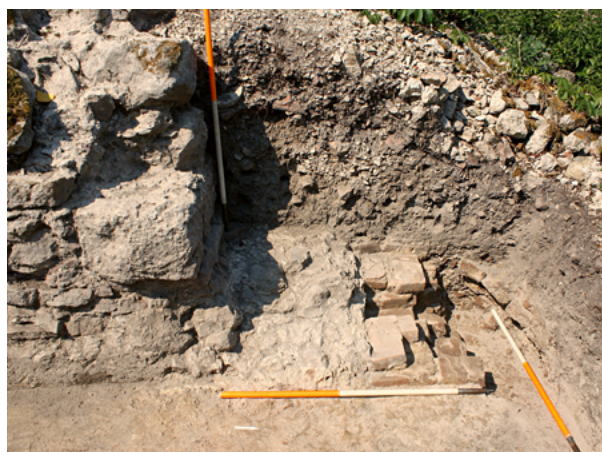
61. kép. A 2015/6-1F faltömb északkeleti sarka, a 2015/8-1F és 2015/8-2F falalapozások; kelet felől

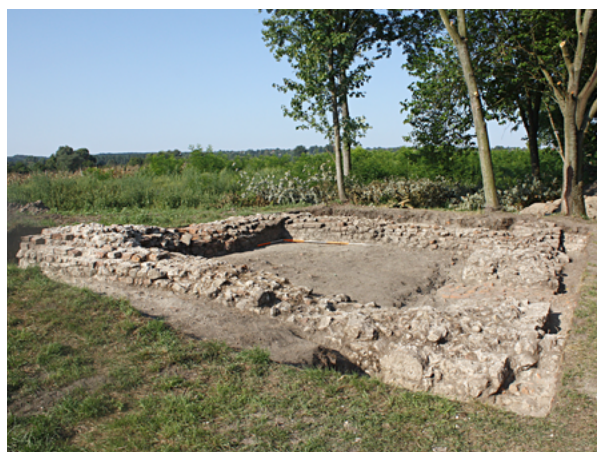
62. kép. A 2015/10 szelvény a 2015/10-1R réteg elbontása után; északkelet felől

A vár nyugati részén, 8×11 méter felületen, az egykori kaputorony majdnem teljes területét magába foglalta (kivéve a nyugati oldalon hozzáépített bővítmény nyugati lezárását). A teljes területről megtörtént a jelenlegi talajszinthez/járószinthez tartozó réteg eltávolítása (2015/10-1R). A falak mentén, azok külső oldalán a jelenlegi felszín alatt egy törmelékréteg volt megfigyelhető (2015/10-2R). A jelenlegi talajszint a szelvény déli oldalán jóval magasabban helyezkedett el, erőteljesen lejtett észak felé, ezzel együtt a rétegek vastagsága is folyamatosan csökkent. A torony belsejében a talajszint alatt egy feltöltésréteg felszíne került elő (2015/10-2R). A torony nyugati toldalékának a belső terében, a 2015/10-3F fal lábátának mélységében egy tömör összetételű, keményre döngölt szint részlete volt megfigyelhető (ennek a feltárását még nem kezdtük meg). A szelvény északkeleti sarkában, a 2015/10-2F fal külső oldalán 2×2 méter felületen lemélyítettünk az altalajig, ami 45 cm-rel a jelenkori felszín alatt jelentkezett (26, 62, 65. kép).

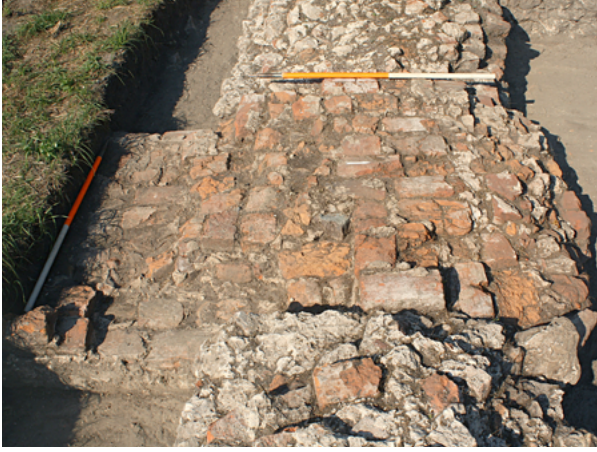
63. kép. A 2015/10-1F(b) jelzésű falalapozás;
kelet felől

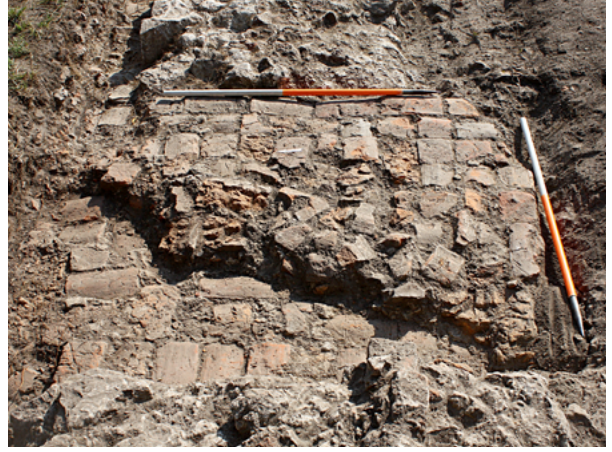
64. kép. A 2015/10-1F(a) jelzésű falalapozás;
nyugat felől

2015/10-1F (a): Visszabontott falmaradvány a szelvény északi oldalán. A szélessége 160 cm, a megfigyelhető hossza észak–déli irányban 185 cm, a déli végét ívesen visszavésték (felső téglasor, az alatta futó sor tovább tartott déli irányban). A töredékes felső téglasornak csak kétharmad része maradt meg, a nyugati széle hiányzott. A keleti oldalon a fal egy sor futó téglával kezdődött, amit egy sor fél téglá követett, amelyek nem voltak kötésben a külső téglasorral; ezt követően 60 cm szélességben szabálytalanul lerakott fél és töredékes téglák következtek, amelyek közé (megfigyelhető rendszer nélkül) egy-egy ép futó vagy kötő téglát raktak le. Az alsó téglasor teljes szélességben megmaradt. A keleti oldalon a fal hosszára merőlegesen rakott kötő téglák kb. 4 cm-rel kiugranak a felette futó sor tégláihoz képest. Ezen a szakaszon két téglasor álló hézagai egymás fölé estek. A szelvény északi szélénél megfigyelhető volt, hogy az alsó sor kötőbe rakott szélső téglái töredékesek,

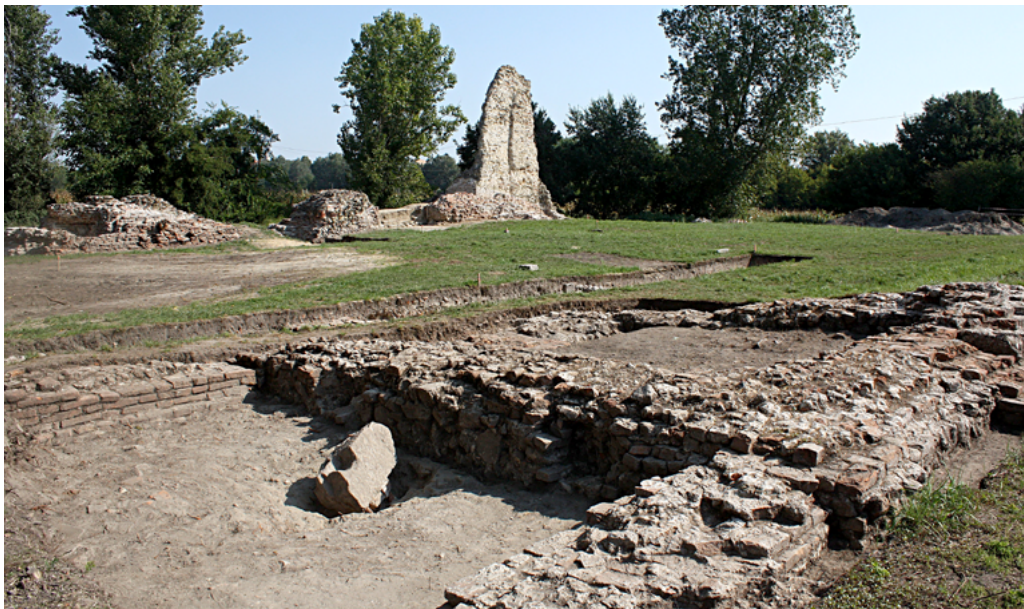
65. kép. A 2015/10 szelvény, a 2015/2 és 2015/5 kutatóárkok, valamint az északi falcsonkok; délnyugat felől

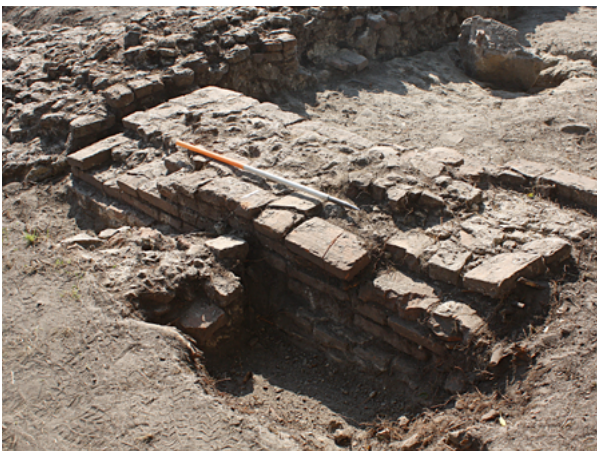
66. kép. A 2015/10-3F(a)
és 2015/10-4F(a) falalapozások; északnyugat felől

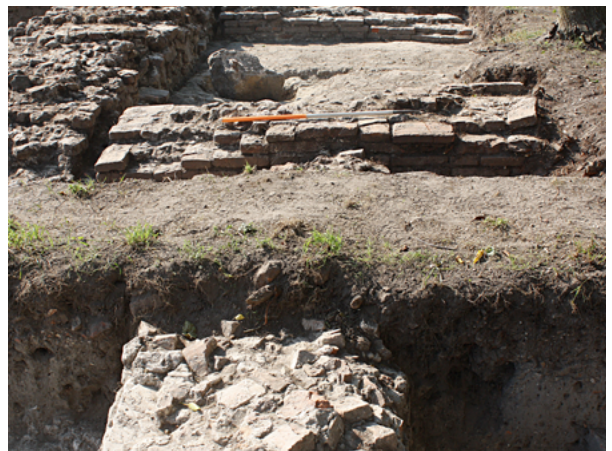
67. kép. A 2015/2-2F, 2015/10-3F(a)
és 2015/10-4F(a) falalapozások; észak felől

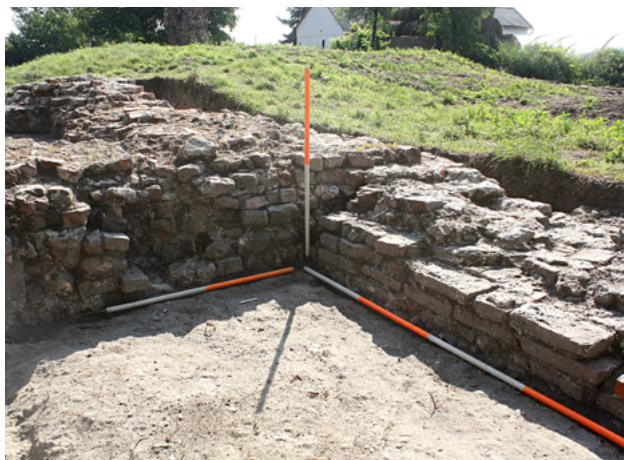
68. kép. A 2015/10-2F(b) és a 2015/10-3F(b) falalapozás illeszkedése; északnyugat felől

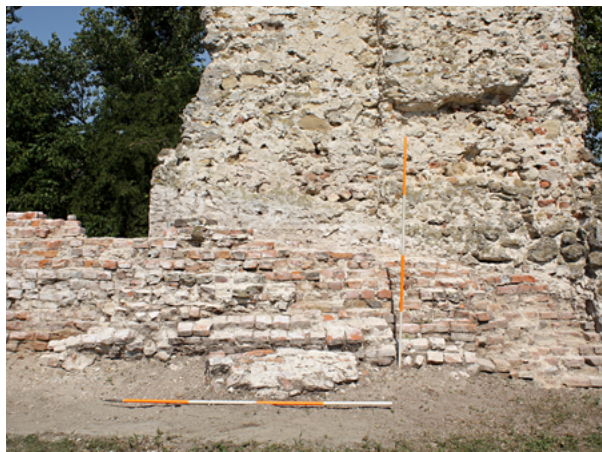
70. kép. A 2015/6-2F fal leomlott boltozatindítása és az északkeleti L alakú falcsonk (2015/6-1F)

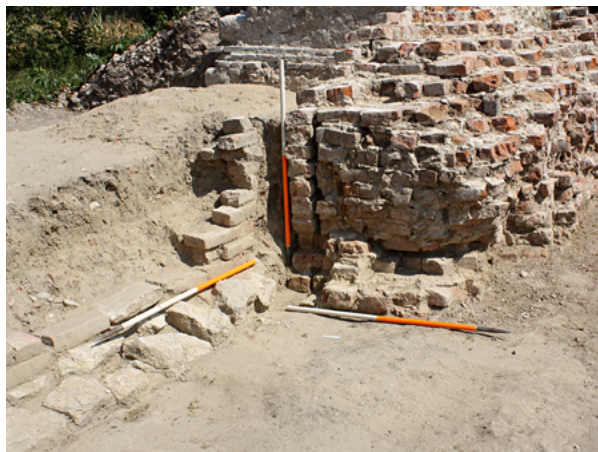
71. kép. A 2015/6-2F fal visszabontott nyugati szakasza; nyugat felől

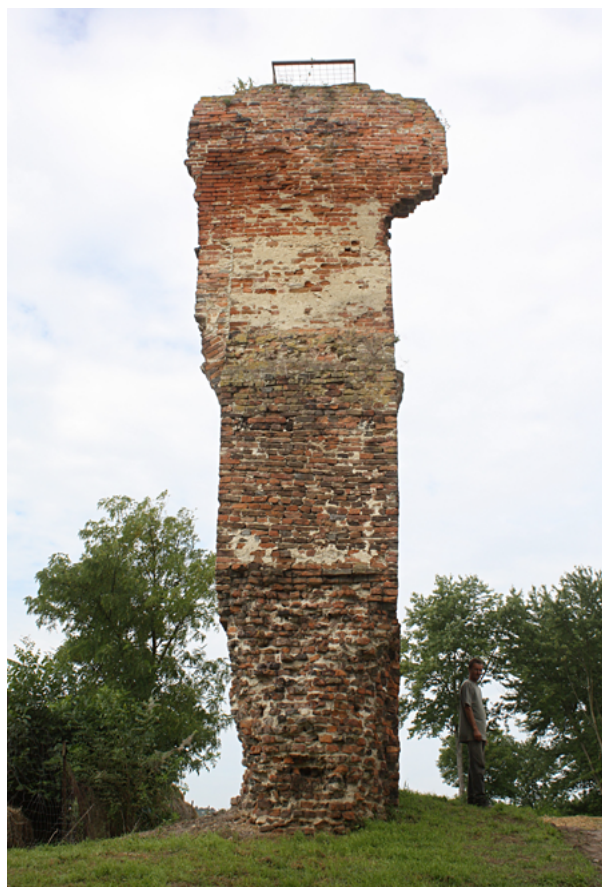
73. kép. A délkeleti falcsonk (pillér); nyugat felől

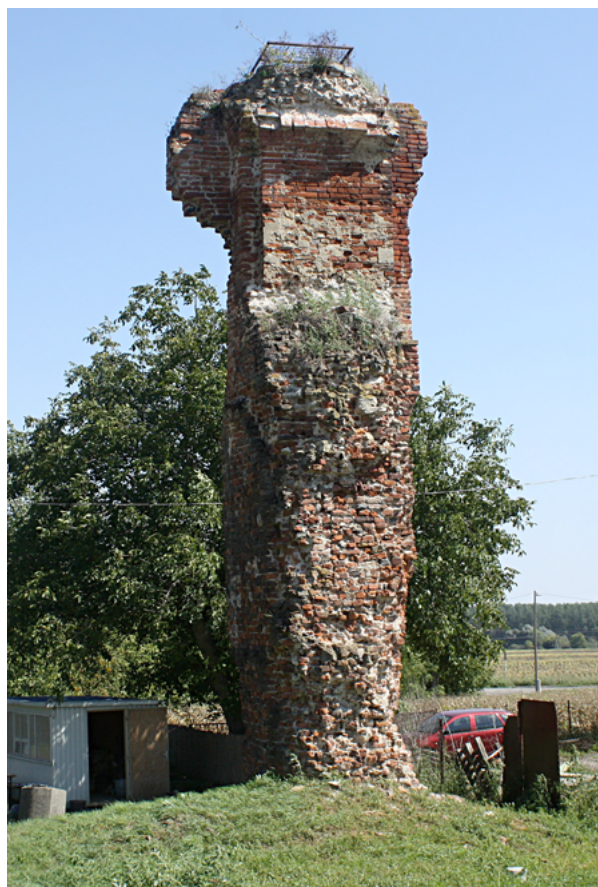
74. kép. A délkeleti falcsonk (pillér); kelet felől

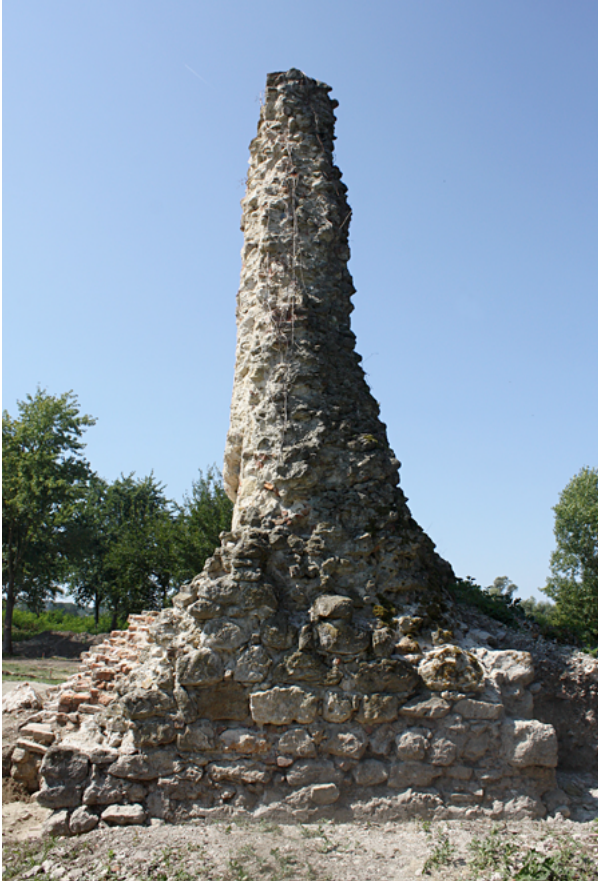
75. kép. Az északkeleti L alakú falcsonk (2015/6-1F); kelet felől

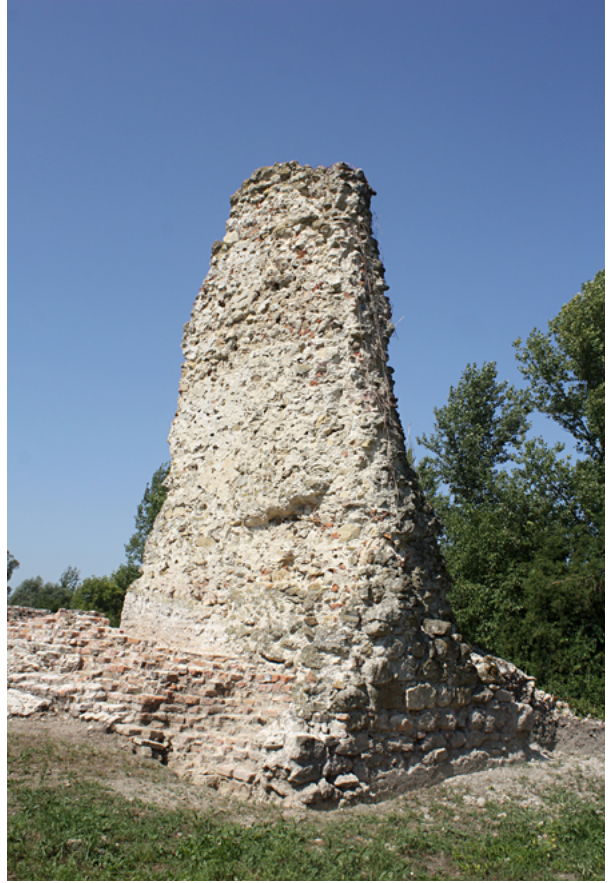
76. kép. A északkeleti L alakú falcsonk (2015/6-1F); délkelet felől

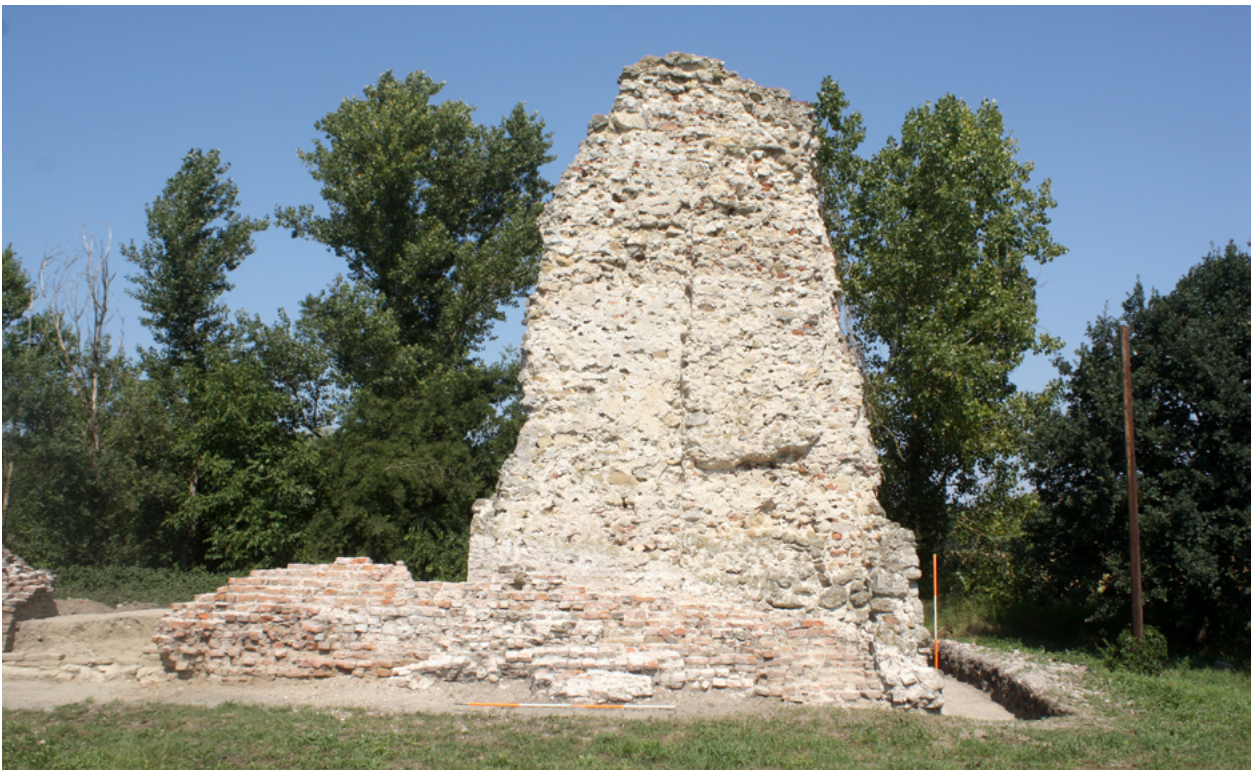
77. kép. Az északkeleti L alakú falcsonk (2015/6-1F) és a 2015/6-2F fal; dél felől

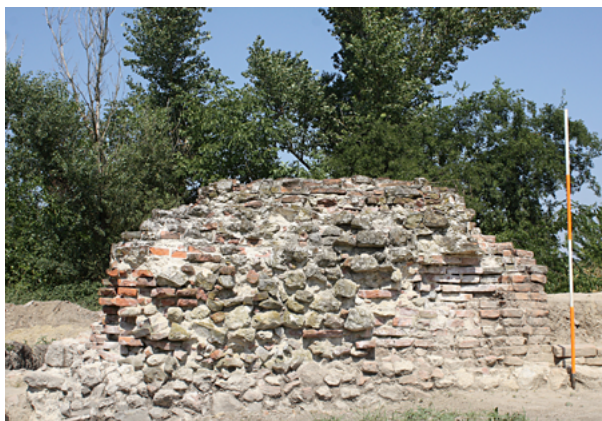
80. kép. Az északi középső faltömb (2015/3-1F); dél felől

2015/3-1F: Az északi középső falcsonk 4,3×4,5 méter alapterületű téglapítvány. A feltárás során megfigyelt legnagyobb magassága 210 cm. A délkeleti sarkát visszavésték, a helyén alakították ki a 2015/3-1OBJ-ot. A keleti oldalán téglából rakott falsík jelentkezett. A vár negyedik építési periódusában elkészült külső kerítőfal építése után a falköz megerősítésére szolgált (31, 80. kép).

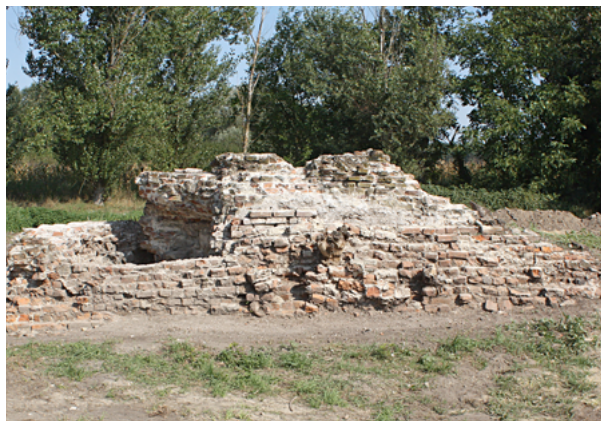
81. kép. Az északnyugati faltömb (2015/7-1F); dél felől

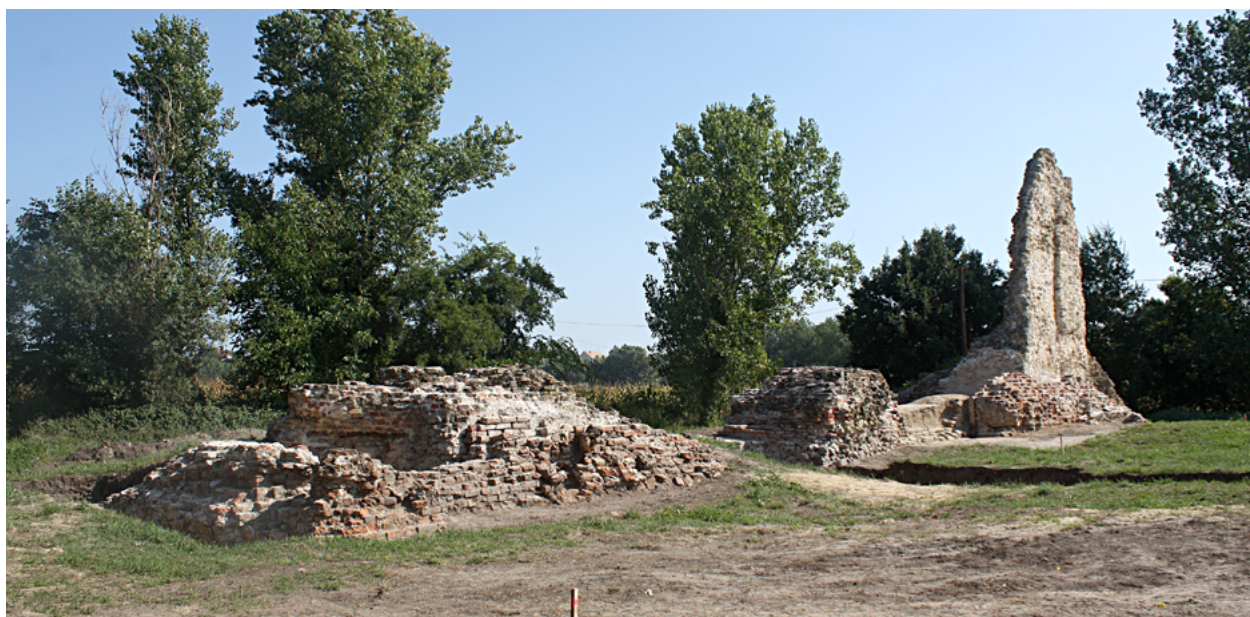
82. kép. Az északi oldal részben megmaradt álló faltömbjei; délnyugat felől
