Közlekedésbiztonság - Közlekedési környezetvédelem

Közúti biztonsági problémák a kerékpárosbarát fejlesztési projektekben

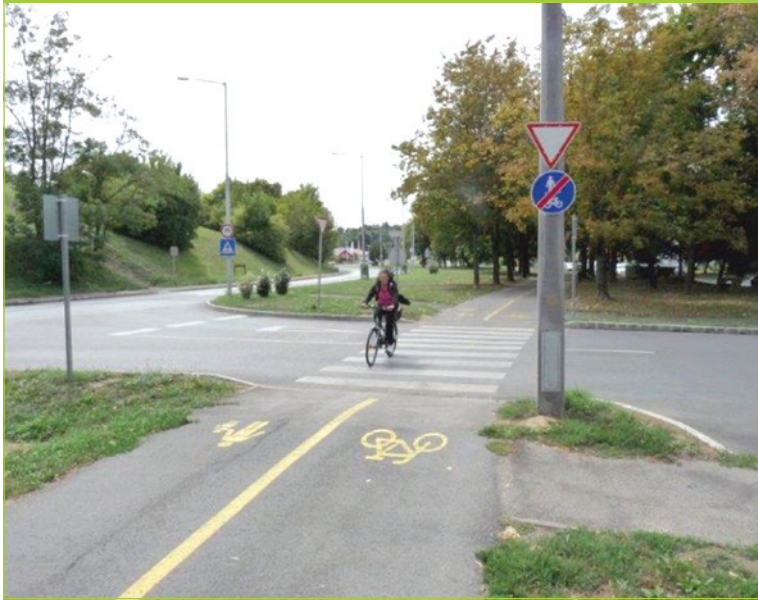
1. ábra: A kerékpárutat megszakítják, nincs átvezetve
 Forrás: www.zaol.hu

A közúti biztonsági felülvizsgálatok (ami a közúti biztonsági audit módszertanát alkalmazza tervek helyett a meglévő kialakításra) során gyakran találkozunk olyan esetekkel, amikor a kerékpáros „vélt” biztonsága érdekében a kerékpárutat megszakítják, nem vezetik át a mellékúton. Ezzel folytonossági hiányt képeznek a hálózaton, a kerékpáros elveszíti elsőbbségét és az útkörnyezet szabálytalan közlekedésre ösztönözi (1. ábra). Hasonló esetekkel közúti biztonsági auditok kapcsán is találkozunk, ahol a főiránnyal párhuzamos tervezett új kerékpárúton a keresztező mellékirány kap elsőbbséget, a kerékpárutat megszakítják (2. ábra). Ez a kialakítás a gépjárműforgalom elsőbbségét próbálja meg kikényszeríteni, de

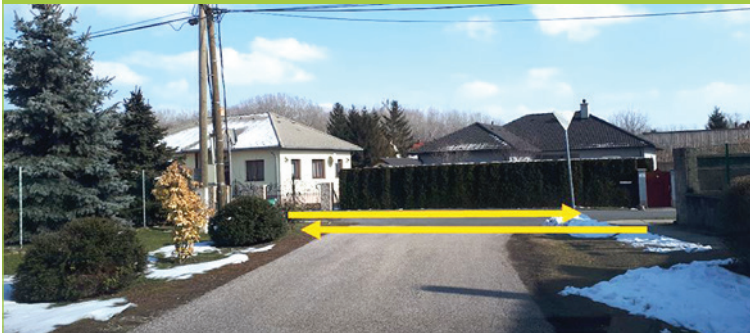
4. ábra: A tervezett gyalog- és kerékpárúton közlekedő kerékpárosokat nem lehet időben észlelni az alárendelt irányból a közeli növényzet, villanyoszlop (bal oldal) és főleg a kerítések (jobb oldal) miatt

Az elvégzett fejlesztésekkel csökken a kerékpárosok láthatósága, mert a gyalogjárdákkal együtt vezetett, elválasztott-, vagy elválasztás nélküli közös gyalog- és kerékpárutak közelebb kerülnek az utcafronton lévő kerítésekhez, sövényekhez, gépjármű- és gyalogos kapukhoz, és keresztezik a sokszor szűk szabályozási szélességgel rendelkező alárendelt utakat [8].

A gépjárművezetők, vagy a kapun kilépő gyalogosok nehezebben észlelik a kerékpárosokat a korlátozott látómező miatt (4. ábra).

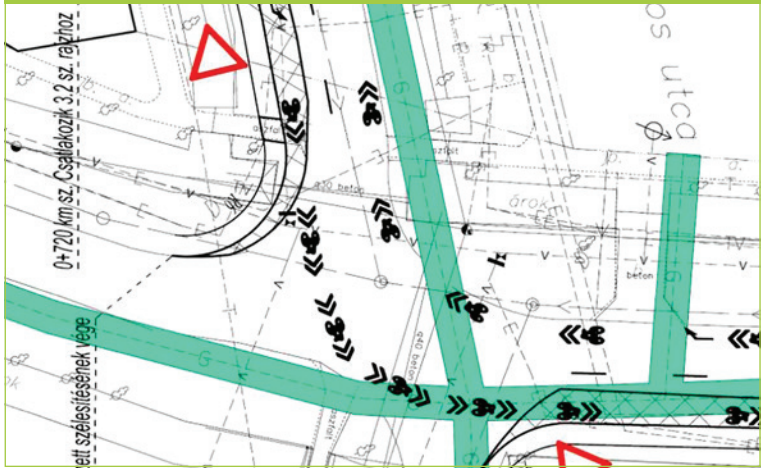
5. ábra: Kerékpáros nyomok indokolatlan alkalmazása

az alárendelt irányból érkező kerékpárost „megvezetni” kerékpáros nyomokkal, hiszen a figyelmét az elsőbbségadási kötelezettségen kell tartania (5. ábra). Ilyen esetben ellentmondás van az elsőbbségadási kötelezettség és a burkolati jel között.

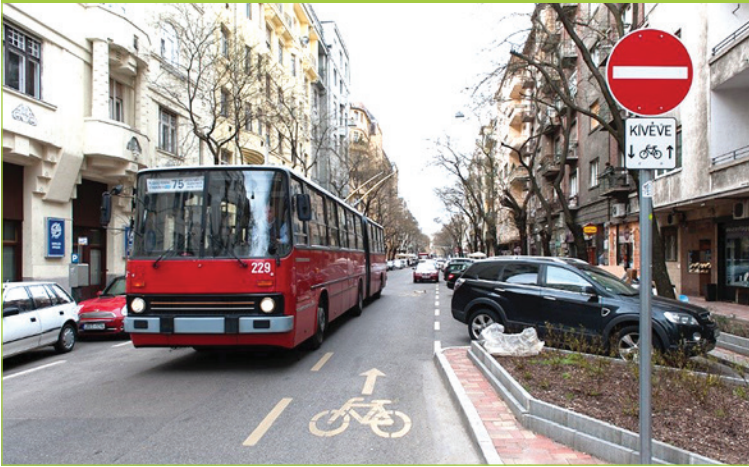
7. ábra: Egyirányú utca megnyitása kétirányú kerékpáros közlekedésre (Forrás: BKK)

Budapesten számos egyirányú utcát megnyitottak a kétirányú kerékpáros közlekedésre. Annak ellenére, hogy ez közvetlenebb, rövidebb idejű eljutást eredményez a kerékpárosoknak, biztonsági okokra hivatkozva ritkán alkalmazzák országsszerte, még akkor sem, amikor az adott utca geometriai és forgalomleflyási paraméterei ezt lehetővé tennék. Egy 2016-ban végzett, sajnos nem publikált BKK-s belső vizsgálat eredményei szerint a meglévő budapesti létesítmények biztonságosak, nem történt rajtuk számottevő baleset (7. ábra). Jó példa, hogy Békéscsabán – közismerten kerékpáros város – javaslatot tettünk egy egyirányú utca kétirányú megnyitására, amit elfogadtak.

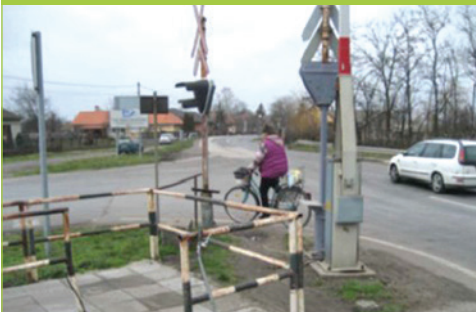
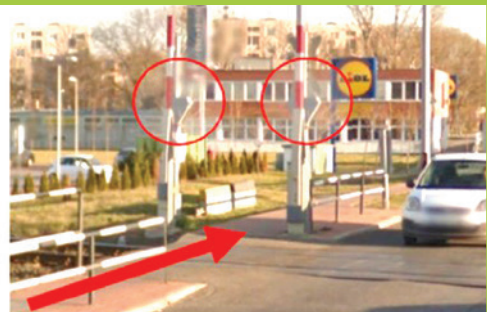
8. ábra: Kerékpáros kikerüli a labirintkoralót (a), ellenirányban közlekedők „jelzőfény nélkül”(b)

lyozzák, a kerékpáros átvezetések szabályozása rendkívül sokféle. Az egyik legjellemzőbb problémát a labirint-korlátok jelentik (8a. ábra), mivel a kerékpárosok gyakran kikerülnek azokat. Kétoldali egyirányú kerékpárút átvezetések esetén az is előfordul, hogy mind a gyalogosok, mind a kerékpárosok szabálytalanul ellenirányban használják a kerékpárutat, ezzel a vasúti átjáróban szabályozatlan helyzetbe kerülnek (8b. ábra) [17]. Ilyen esetekben általában azt javasoljuk, hogy a gyalogosok és kerékpárosok létesítménye különüljön el a vasúti átjáró területén.

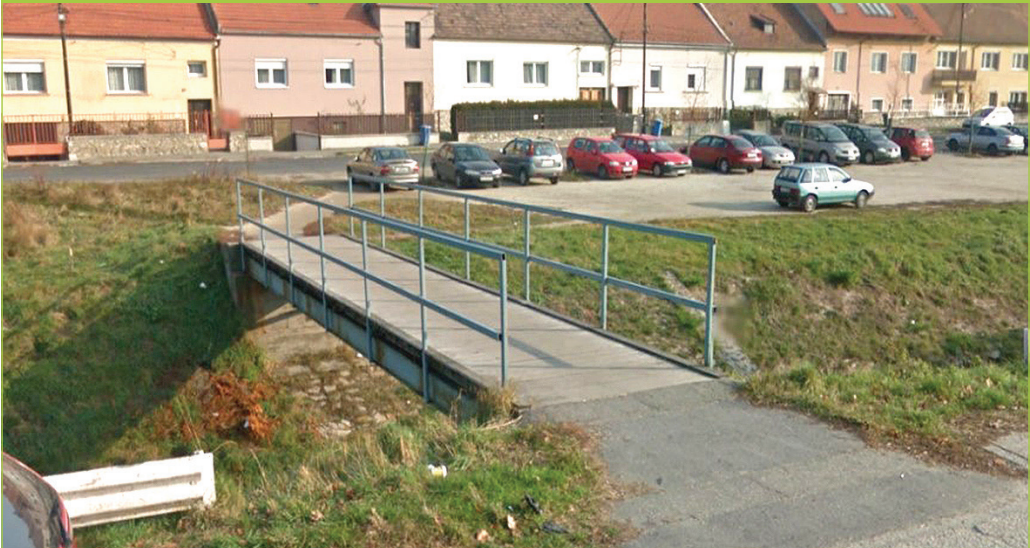
9. ábra: Meglévő gyalogos hidat jelöltek ki közös gyalogos és kerékpáros létesítménnyé

kialakítani, mintha csak gyalogosok használnák. A közúti biztonsági auditok során azt tapasztaltuk, hogy ez a szempont nem mindig érvényesült olyan esetekben, amikor meglévő gyalogos hidat jelöltek ki közös gyalogos és kerékpáros létesítménnyé.

A kerékpárosok sebessége nagyobb a gyalogosokénál, amit a korlátok geometriai kialakításánál figyelembe kell venni. A korlátelemezek kör keresztmetszetű szelvényekből kell megválasztani, a korlátvégeket pedig lekerekítetten kialakítani. A merőleges formájú, éles, hegyes elemek súlyos sérüléseket okozhatnak (9. ábra).
