A vadveszély közlekedésbiztonsági kezelésének elemzése

DOI 10.24228/KTSZ.2019.4.5

Torák Márta – Borsos Attila

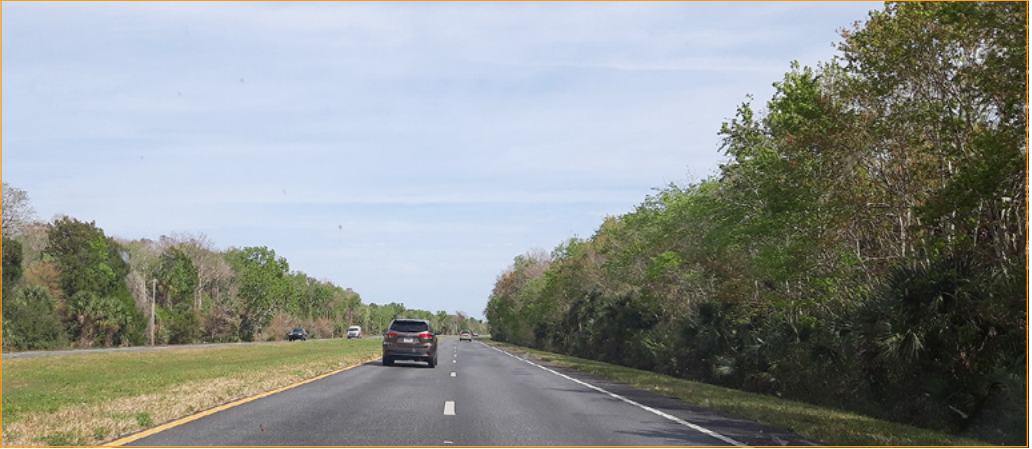
2. ábra: Átlátható környezet (saját fotó)

Az út menti növényzet gondozása a parlagfűmentesítés és az esztétika mellett, az út közvetlen közelében lévő állatok láthatóságát is elősegítik (2., 3. ábra). Az útpadkán, árokban vagy részsüvoldalon lévő vadat jó eséllyel észleli a gépjármű vezetője, így mérsékelni tudja a sebességét, ellentétben azzal az esettel, ha a vad valamilyen növényzet takarásában van. Az út menti növényzet gondozása leggyakrabban közútkezelői kompetencia, az erdőszült területeken viszont az erdőtulajdonos feladata a balesetveszélyes növényzet eltávolítása.

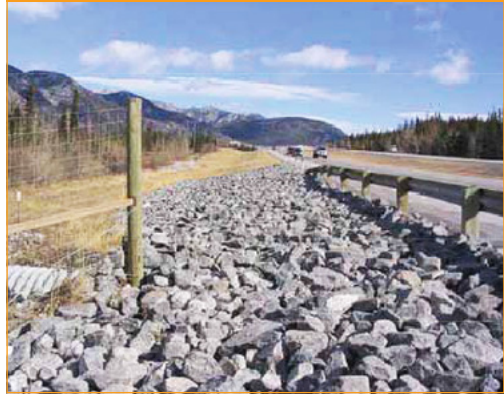
4. ábra: Sziklamező a Trans-Canada autópályán (USDOT 2009, p. 151)

A védőkerítések kapcsán, az előzőekben ismertettük a védőkerítések egyik legnagyobb hiányosságát, amit a végeknél bekövetkező balesetek jelentenek. A Trans-Canada autópályán a kerítések végénél szikla akadályokat helyeztek el (4. ábra), hogy megakadályozzák a vad bejutását [3]. Megfigyeléseik szerint a kerítés és sziklamező kombinációja csökkentette a balesetek gyakoriságát, a balesetek száma a beavatkozás előtti hatról, a telepítést követően kettőre csökkent.

bevezetése. Az egyik ilyen módszer a kerítések végeinél szikla mezők telepítése, amelyvel csökkenthető a kerítések végénél történő vadbejutás lehetősége. A módszert hazánkban nem alkalmazzák, viszont a kedvező külföldi tapasztalatok alapján javasoljuk a hazai gyakorlatba való bevezetés feltételeinek és lehetőségeinek vizsgálatát. A kerítések hátrányait kiküszöbölő, alternatív megoldás az érzékelő rendszerek telepítése, amelyre hazánkban nem volt még példa, ennek vizsgálatát szintén javasoljuk.

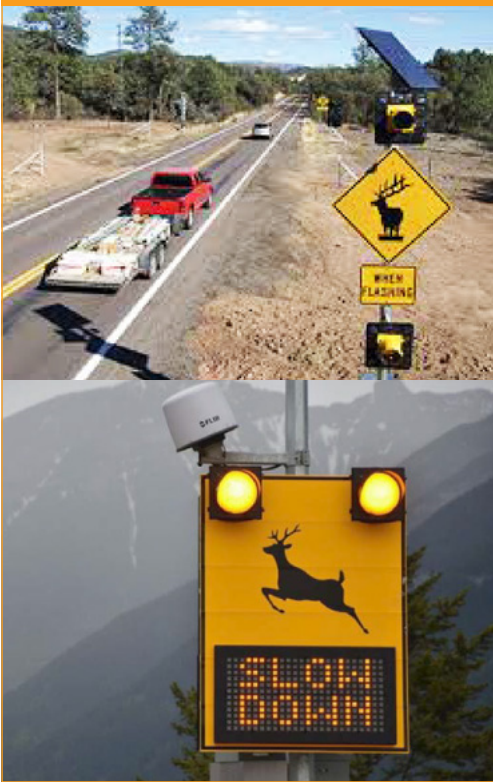
5. ábra: Út mellé telepített érzékelő rendszer [19, 20]

A rendszer lényege, hogy az út mellé telepített szenzorok érzékelik, ha egy állat az út bizonyos közelségébe kerül és jelzéseket ad (hang, fény, stb.) a közlekedők részére (5. ábra). A Közép-Floridai Egyetem kutatásai szerint [9] ezek a rendszerek hatékonyan csökkentik a balesetek

számát, a környezetre gyakorolt káros hatások minimális (ellentétben például a telepített kerítésekkel), javítják az élőhely összeköttetést, valamint kevesebbe kerülnek, mint az egyéb átkelést segítő konstrukciók. A legújabb rendszerek már hőkamerákkal és olyan szoftverekkel rendelkeznek, amelyek képesek a döntéshozatalra, így csak akkor figyelmeztetnek, ha az állat biztonsági kockázatot jelent. Jövőbeli fejlesztési irány, hogy a rendszer a járművek fedélzeti számítógépeire is elküldje a figyelmeztetést.

E rendszerek alkalmazásával kiküszöbölhetők a védőkerítések által előidézett problémák, mint elszigetelődés, belterjesség és a kerítésstressz. További előnye, hogy kvázi interaktív, ezért a standard veszélyt jelző táblákkal ellentétben nem áll fenn az úthasználók általi megszokás esélye.

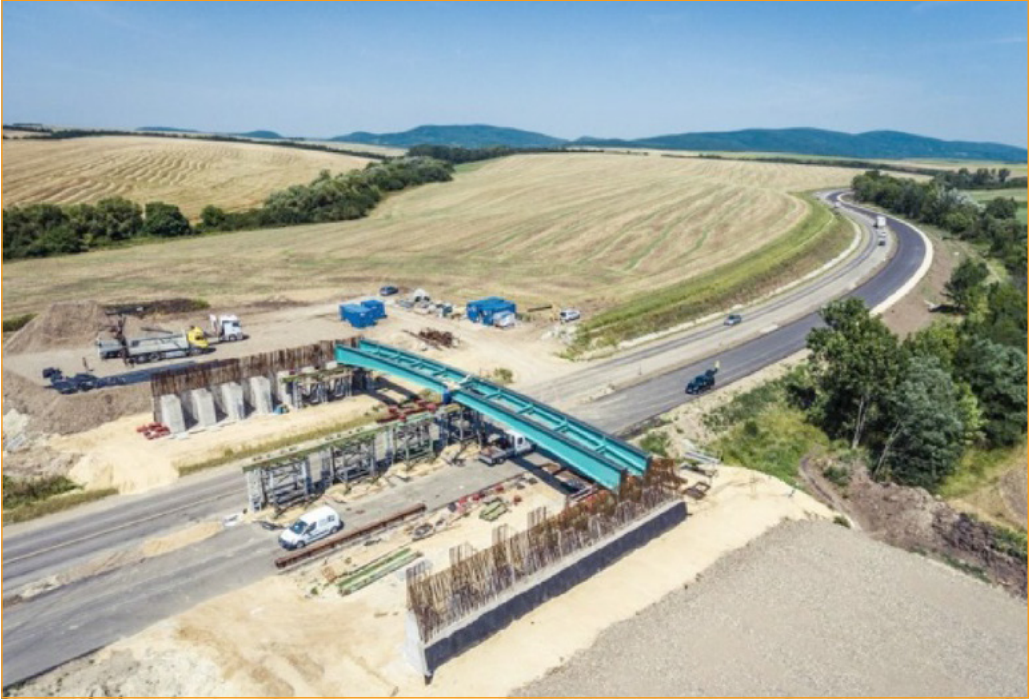
6. ábra: A 21. sz. úton épülő vadátjáró műtárgy [21]

További tapasztalat, hogy a környezetvédelmi, a mérnök és a vadász szakma is több átjáró létesítését javasolta, a beruházó NIF Zrt. végül 2 db átjáró építése mellett döntött. Ebben nyilvánvalóan a források racionális felhasználása

is szerepet játszott, főleg hogy egy vad felüljáró szélessége duplája, akár háromszorosa egy két sávos közúti híd szélességének.
