RÉSZLETEKIG MENŐ TŰZVÉDELEM EGY ÚJJÁÉLESZTETT SZTK-BAN

Építész:
Boros Pál

A tűzvédelmi tervezés folyamata a kiskunfélegyházi volt városi rendelőintézet épületfelújítása során

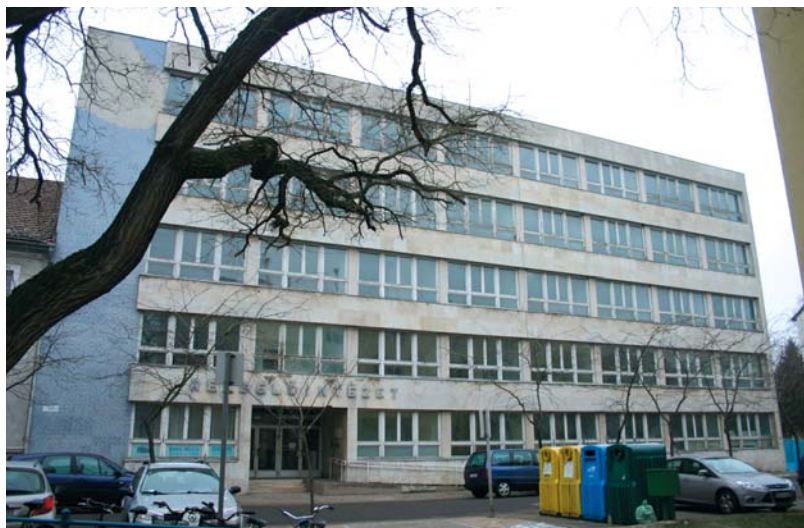
1. ábra. A kiskunfélegyházi volt SZTK-épület utcai homlokzata a felújítás előtt

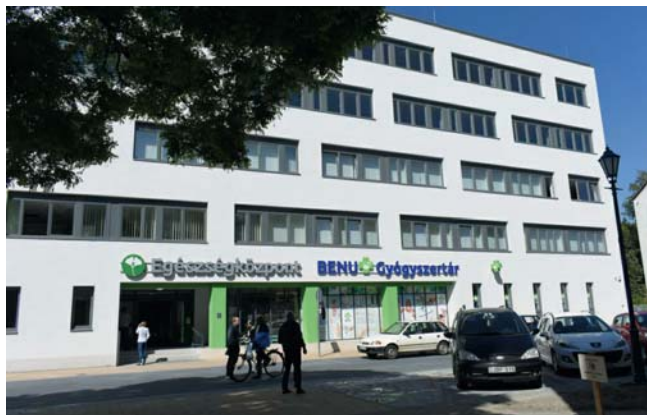
Az épületek tűzvédelmi tervezésének folyamata összetett feladat, melyben több szakági (építész, tartószerkezeti, tűzvédelmi, épületszerkezeti, épületgépész, elektromos stb.) tervező együttműködése és közös döntése szükséges.

Ennek keretében lehet előírni a megtartandó-felújítandó szerkezetek általános felületi tűzvédelmi megoldását, majd ezen túlmenően az egyes részletképzések kialakítását, melyeknél esetenként akár több változat is lehetséges. A közös tervezés során törekedni kell arra, hogy az építményszerkezetek csatlakozásánál kialakuló részletképzések tűzvédelme az általános felületekkel „egyenértékű és felületfolytonos” kialakítású legyen, illetve az egyes szakaszokon, felületeken alkalmazott védelem lehetőleg egységes anyaghasználattal, a lehető legkevesebb fajtájú technológiával valósuljon meg.
