## ÚJRA OTT ÁLL, MINDIG IS OTT ÁLLT

### A Főőrség épülete és a Stöckl-lépcső a Várban

THE MAIN GUARD'S HOUSE AND STÖCKL STEPS, BUDAPEST CASTLE, HUNGARY

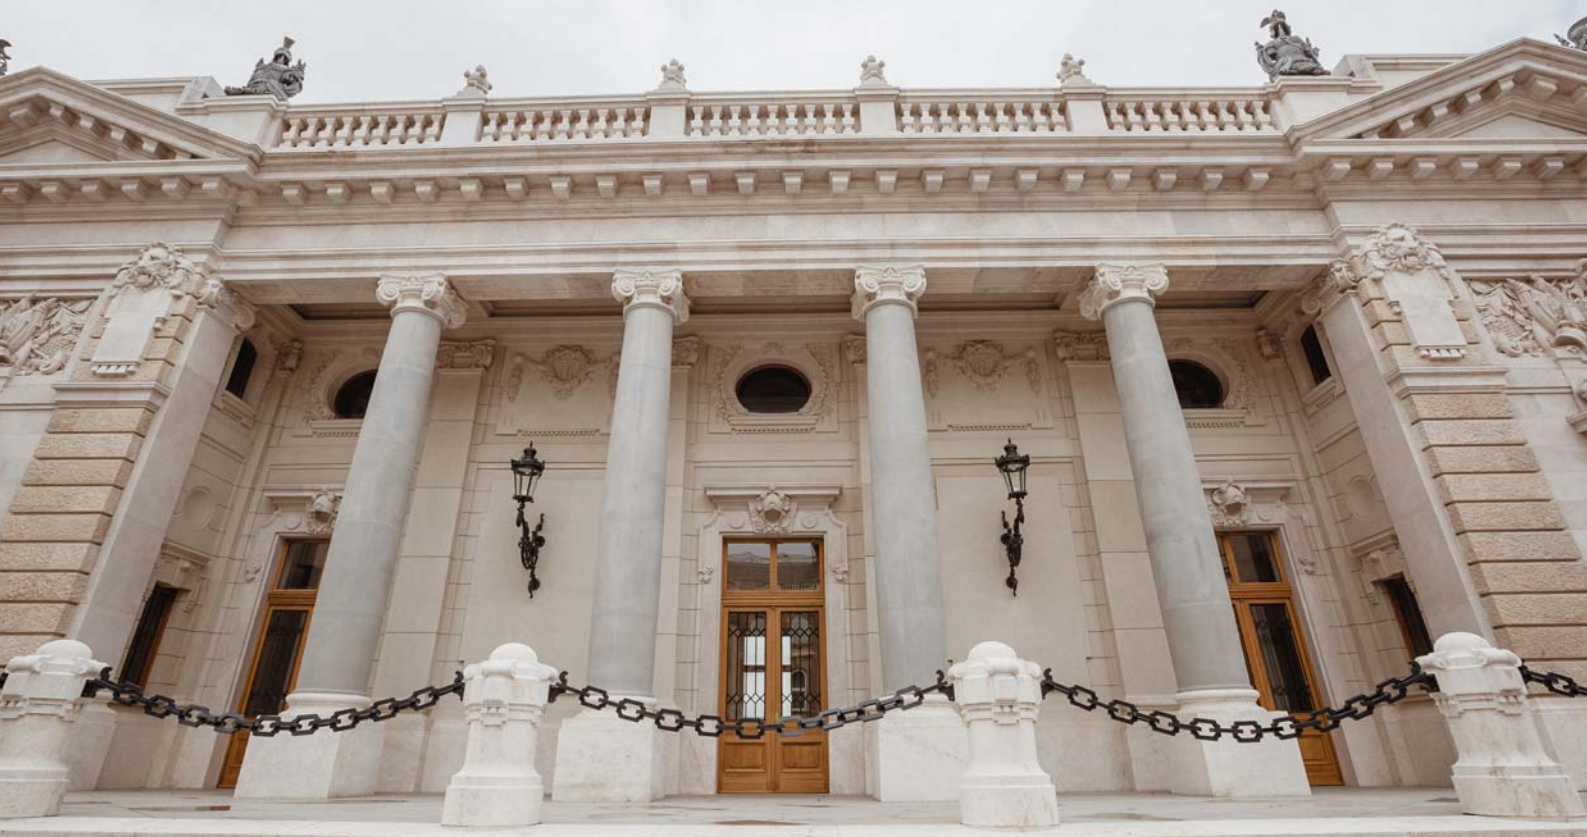
**Rengeteg kutatás, fotók és tervek  
tanulmányozásának eredménye  
a homlokzat részletképzése**

Mit látunk tehát? A Főőrség épületéhez közeledve egy látszólag „frissen felújított régi épületet”, amelyről a látogatók számára egyáltalán nem biztos, hogy nyilvánvaló lesz, hogy – vadonatúj. A főbejárati négy oszlop teljes keresztmetszetében kő, bár a vasbeton gerendát rejtő, tömbkövel burkolt architráv terhet nem hordja. A külsőn megjelenő minden elem, minden oszlopfő, tagozat, timpanon és szobor az eredeti tervek, valamint archív fotók alapján készült el: a románcementes téglafal, a kőfal, a szobrok, a falikarok, a nyílászárók és a rácsok mind autentikus visszaállításnak tekinthetőek. Annak ellenére, hogy a mögöttes szerkezet más, az új épület a hauszmanni épületkontúrát követi. A tető vasbeton trapézfedémmel készült, mivel szükség volt a tetőtér-beépítés biztosítására, de a tetőforma a régivel egyező, a palafedés rekonstrukcióját pedig egy jó felbontású archív fotó segítette, így a pala mérete és a sorok száma is az eredetivel egyező. A tetőzet sarokpontjain álló tizenkét szobrot is újra elkészítették régi fotók alapján, az eredetiekkel egyező anyagból. A Csikós udvar felőli, négyszintes homlokzat éke a Várnegyed történetét bemutató hatalmas (7×3,2 méteres) bronzkapu, a régészeti terület bejárata, amely 27 jelenetben dolgozza fel a budai Vár történetét. Itt a korábbi épületen nem volt kapu, sem semmilyen bejárat, mert a támfal mögött ebben a magasságban feltöltés volt, így ez a kapu teljesen új elem, ha úgy tetszik: kortárs historizmus. A belső terek nem az eredeti beosztás szerint épültek meg, itt ugyanis egykor katonai adminisztrációs helyiségek, valamint hálótermek és kiszolgálóhelyiségek sora állt, amelyekre az új funkciónak nincs szüksége. Mert van új funkció is: a Hunyadi udvar felőli érkezőszintre egy étterem fog beköltözni a közeljövőben, felette pedig kiállítóteret alakítottak ki, amely az étteremével azonos bérlő kezelésében lesz. Az emeletre felvezető lépcső egyszerű, visszafogott, fehér tömör mellvéddel és fafogódzóval készült, az aprólékos külső kialakítás után szinte zavarba ejtő egyszerűséggel. A Stöckl-lépcső követi a Főőrség épületének logikáját, de itt sokkal kevesebb vasbetont használtak, az építmény a tartószerkezet tekintetében is közel hiteles: a lépcsőkarok kőszerkezetűek, csak a sarokpillérek, koszorúk és a belső födém épült vasbetonból. A lépcsőpihenőkben lévő

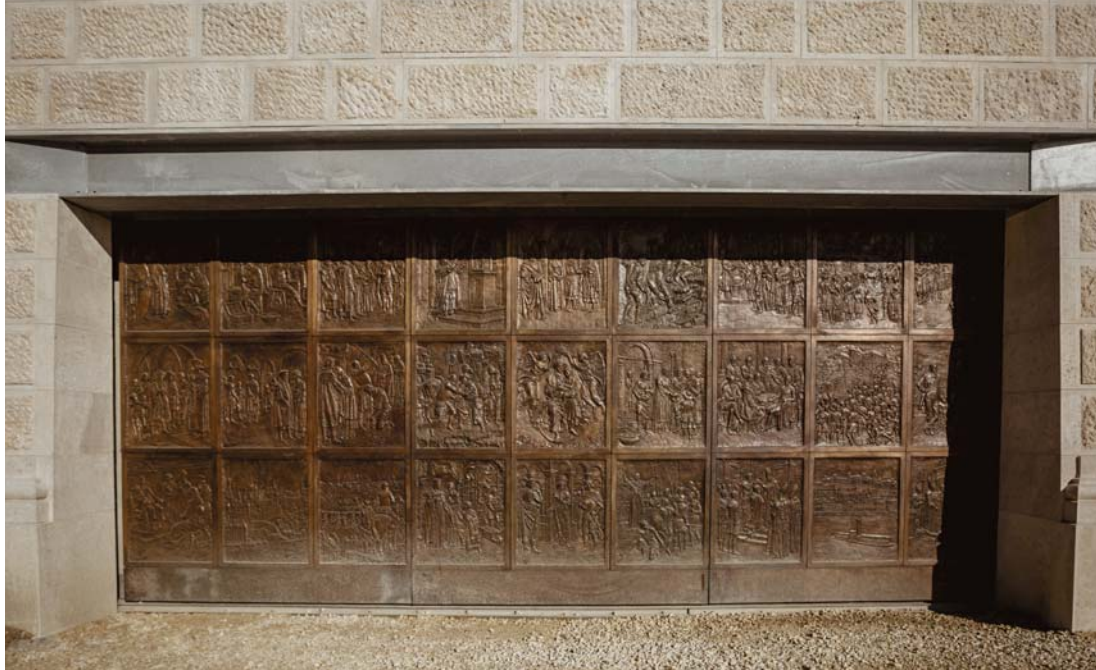
A Főőrség Csikós udvar felőli  
bronzkapuja a magyar történelem  
27 epizódját ábrázolja,  
Farkas Ferenc munkája

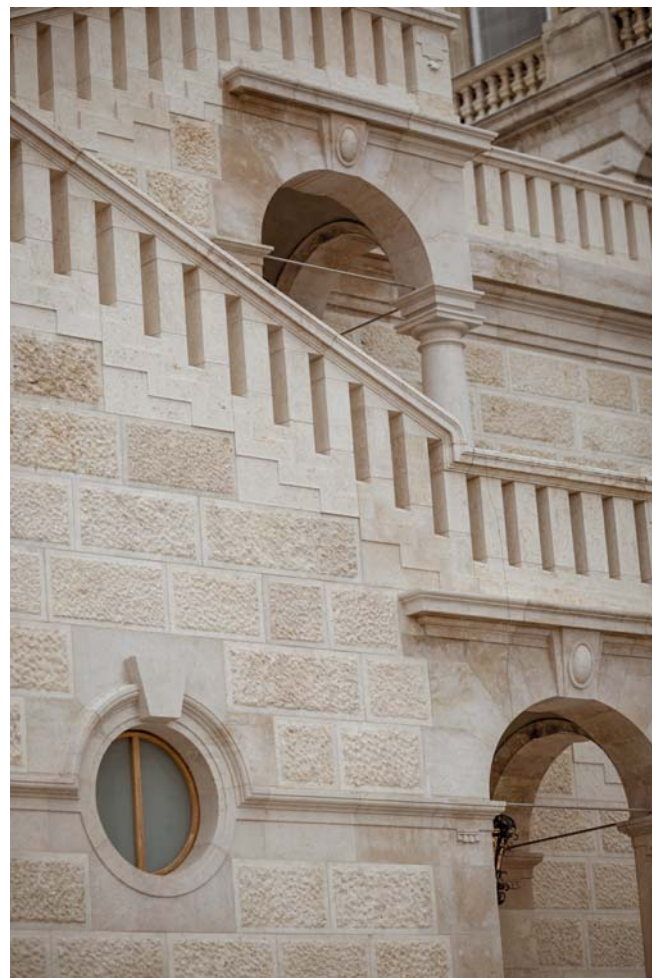
**A Stöckl-lépcső szerkezetileg is az eredetihez közeli kialakításban készült**
