**EURÓPAI
MŰEMLÉKVÉDELMI
TENDENCIÁK
KÜLÖNÖS
TEKINTETTEL
A KÁRPÁT-MEDENCÉRE**

ROSTÁS TIBOR

A pöstyéni Szent István király-templom és faragványai¹

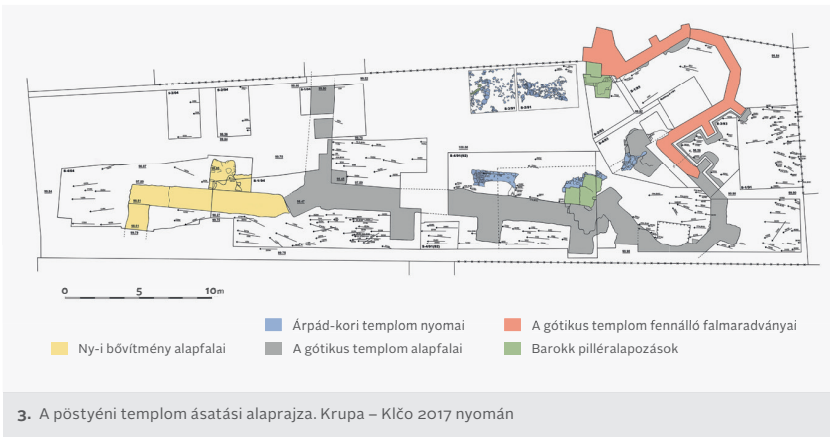
3. A póstyéni templom ásatási alaprajza. Krupa – Klčo 2017 nyomán

Az ásatások során feltárták a hajó déli és nyugati falának alapozását. A déli falhoz három merőleges támpillér alapozása csatlakozik (3. kép), amelyből következően a hajónak a keleti, háromszöges szakasztól nyugatra további három boltszakasza volt. A délnyugati falszögletben faltám, a külső sarkon átlós irányú támpillér alapozását tárták fel. Az ásatók megfigyelése szerint a támalapozás elválik a hajófaltól, de jelentős időbeli eltérés nincs köztük, mivel az alapok falszerkezete nem különbözik.³⁰ Mindez a hajó északkeleti falszögletében lévő tám másodlagos kialakításának megfelelő. A hajót bizonyára a kezdetektől boltozattal tervezték, hiszen a feltárt déli oldalon a támpillérek

alapozásai nem válnak el a hajófaltól. A déli oldalfal két közbülső támpilléralapozásának megfelelő támalapozások a belső oldalon hiányoznak (3. kép). Itt konzolokról indíthatták a boltozatot, vagy olyan támokról, melyek törzse nem a padlószinttől indult. Kezdetben feltehetően ilyen megoldásra gondoltak a falszögletekben is, de később áttértek az alapozott, padlószintről induló támokra. Mivel az északkeleti támra a templom első vakolatrétege fed rá, míg mögötte a hajófal vakolatlan, a módosítás bizonyára még építés közben, a hajóboltozat megépítése előtt megtörtént.³¹

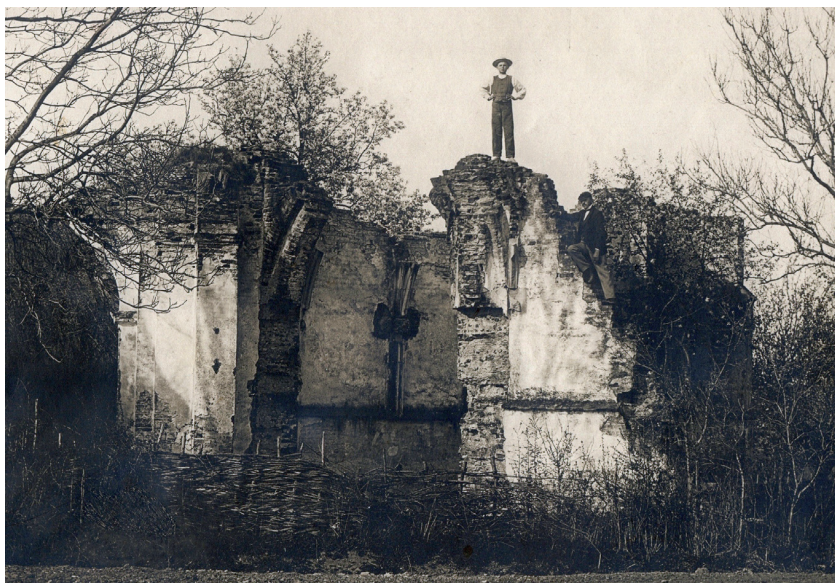
4. A pöstyéni templomrom. Archív fénykép

A déli szentély északkeleti fala a diadalívnél teljes magasságában áll, tovább keletre meredeken leromlik (4. kép). Meglévő részletei – a külső fallábazat, a két szentélyszakasz közötti támpillér csonkja, továbbá a kívül és belül is megfigyelhető övpárkány – arra vallanak, hogy kialakítása megegyezett az északi szentélyével. Az északnyugati falszögletben a bordaindítás töredéke fennmaradt, az alatta lévő konzol helyén azonban nagy üreg tátong. A diadalívpillérnek a déli szentélyben sem maradt ép részlete, de a diadalív indítása megfigyelhető, a másik szentélyével egyező tagozással.

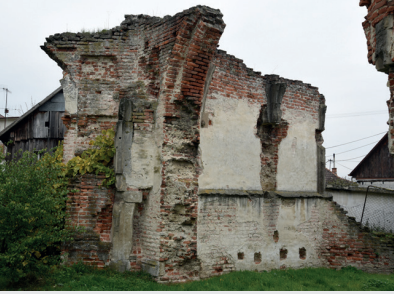
5. A pöstyéni templomrom északi szentélyének és hajójának északi fala. Kollár Tibor fotója, 2017

boltozatot előkészítő, visszalépcsőzött pilaszterű falpillér maradványa látható. Fölötte, a boltozat hevederéről csak a középkori falba bevéssett fészek tanúsodik (5. kép). A templomromról 1910 előtt készült fényképeken (4. és 11. kép) a barokk falpillér még hiánytalanul megvan, a heveder indításával együtt. A falpillér takarta a hajó gótikus faltámját, bizonyára ezért bontottak bele az azt kereső falkutatás során. A képeken a falpillértől nyugatra egy alacsony árkád jobb oldala látható az ív indításával együtt. Ez a részlet, amely ma is fennáll, egy harántirányú kápolna diadalívének maradványa lehet.³² A középkori hajófal elveszett téglái, az árkád téglapárkánya, az utólagosan beillesztett ívelemek, továbbá a hajó keleti támpillérehez nyugatról hozzáfalazott kápolnafal alapján a függelék a barokk átépítés során készülhetett. A déli oldalon hasonló bővítésmény meglétét a régészeti feltárás nem igazolta (3. kép). Feltehetően a barokk megújításhoz köthető a templom nyugati kibővítése is. Ennek alapfalai vágják a középkori, az ásátó megállapítása szerint 13–14. századi temető sírjait.

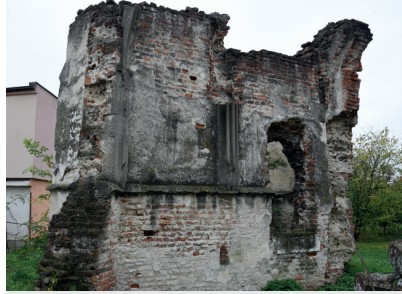
6. A pöstyéni templomrom északi szentélyének déli fala. Kollár Tibor fotója, 2017

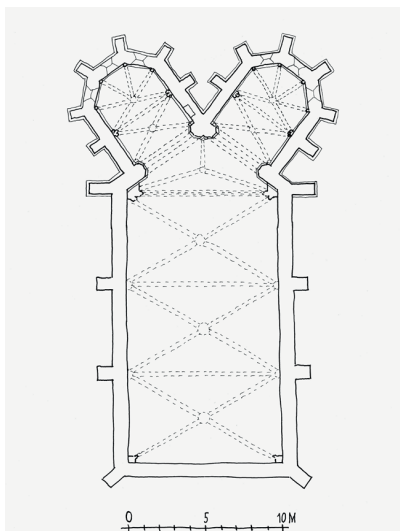
7. A pöstyéni gótikus templom rekonstruált alaprajza az ásátások alapján. Rostás Tibor rajza

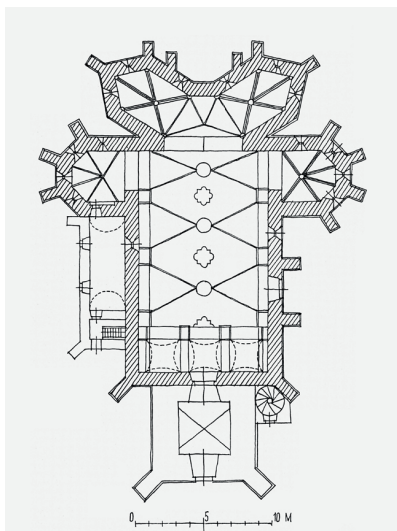
8. A zborói templom alaprajza. Mencil 1967 nyomán

Az épület különleges, átlós tengelyű, kétszentélyes kialakítását Václav Mencl rokonította a sárosi Zboró (lengyelül: Zborów, ma Zborov, Szlovákia)

plébániatemplomával.³³ Zborón a megoldás mindenekelőtt összetettebb keleti elrendezés része, mivel a hajó oldalfalainak keleti részéhez egy-egy haránt irányú oldalkápolna is csatlakozik (8. kép). A részletekben ezen kívül is számos különbség adódik. A zborói szentélyek egyszakaszosak, alaprajzuk a hatszög négy oldalát mutatja. Tengelyük nagyobb, tompaszöget zár be, és a templom hossz tengelyében sem metsződnek össze, hanem közöttük egy kis falszakasz szabadon marad. Így a hajó és a szentélyek között nem háromszöges, hanem trapéz alakú szakasz adódik. Ezek fontos eltérések, mi több, a zborói templom korábban is épült a pöstyéninél, ám a ritka szentélyelrendezés tekintetében a rokonság mégis megállapítható.

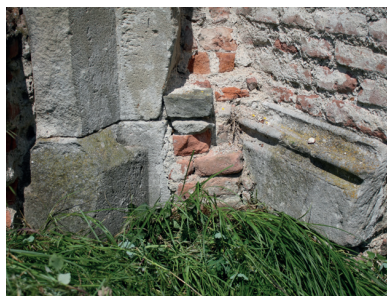
9. Pöstyén, templomrom. Az északi diadalívpillér és a hajó északkeleti tájának csatlakozása. Rostás Tibor fotója, 2015

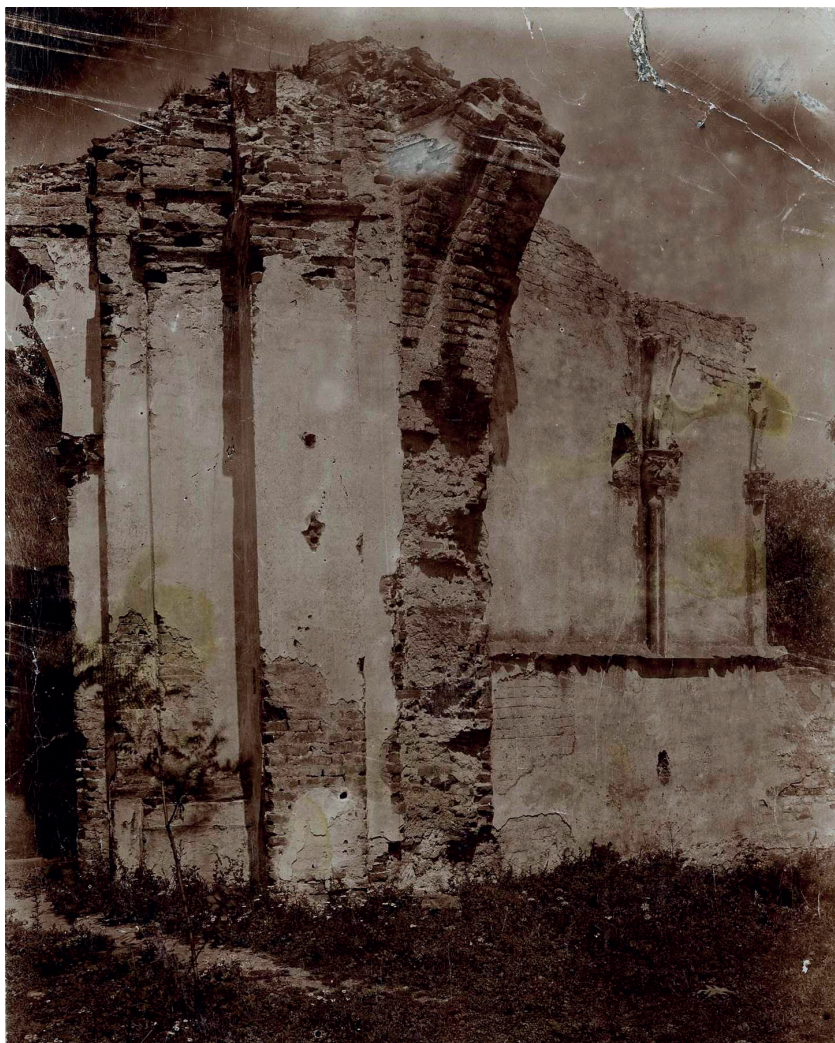
11. A pöstyéni templomrom északi szentélyének és hajójának északi fala. Archiv fénykép, Bp, műemléki fotótár

Az archív fényképek segítségével meghatározhatjuk egyes kőtári faragványaink egykori elhelyezkedését az épületromon. Az egyik felvételen a déli szentély fennmaradt északnyugati falszögletében a töredékeiben ma is meglévő bordaindítás még az alatta lévő konzollal együtt látható (4. kép). A fotón nemcsak a ma tapasztalható nagy üregnek nincs nyoma, de kezdődő kiromlásnak sem, a konzol környékén ép, vakolt, meszelt falfelület mutatkozik. A fényképen jól látható konzol egyértelműen azonosítható a kőtári faragványunkkal (7. kat. sz.).³⁴ A felvételen megfigyelhető az északi szentély boltszakaszai közötti bal oldali támköteg törzse is, amely ma ugyancsak hiányzik. A támköteg fejezete ugyan nem látszik világosan, de egy másik fotón jobban kivehető, a szomszédos, egyes támfejezettel együtt (11. kép).

Ez utóbbinak érzékelhető a rozettás fedőlemeze is, így egyértelműen azonosítható kötárunk egyes támfejezetével (5. kat. sz.). Két másik fényképen az északi szentély jobb oldali támkötege és a fölötte lévő boltindítás első két réteggöve figyelhető meg (12. és 13. kép), körben ép, meszelt falfelületekkel. A képeken az is látható, hogy a fülke kerete már hiányzik.

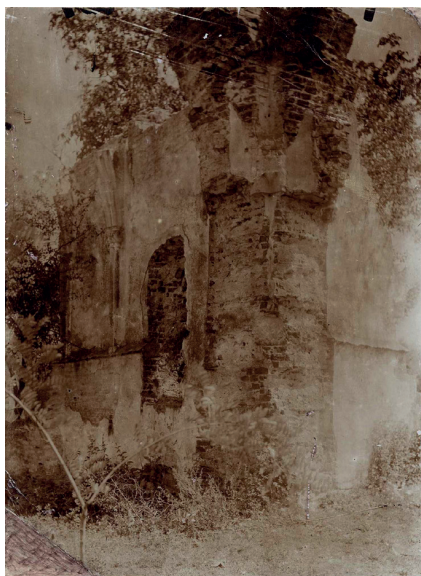
12. A pöstyéni templom szentélyeinek találkozása a hajó tengelyében. Archiv fénykép, Bp, műemléki fotótár

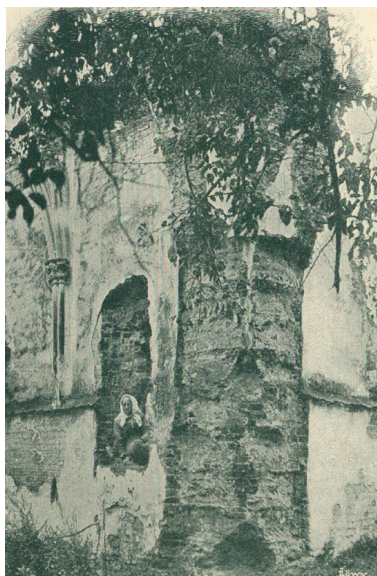
13. A pöstyéni templom szentélyeinek találkozása a hajó tengelyében. Archiv fénykép

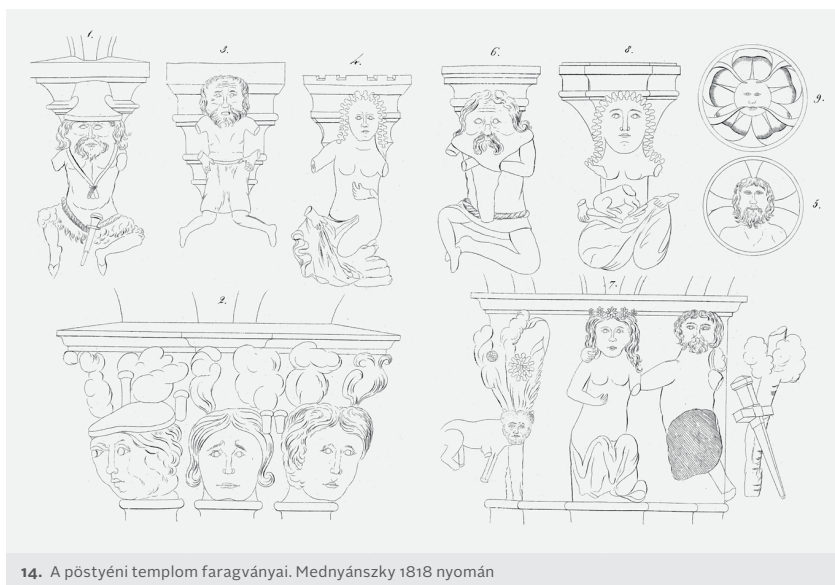
14. A pöstyéni templom faragványai. Mednyánszky 1818 nyomán

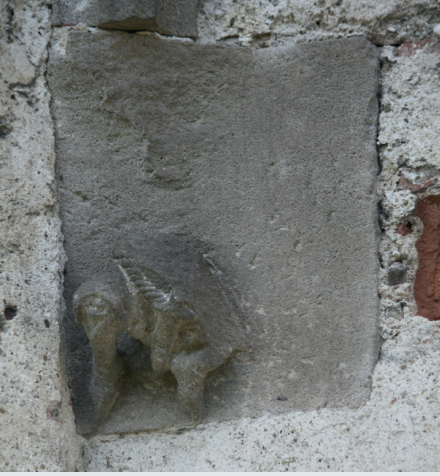
15. Konzoltöredék a pöstyéni templom északi szentélyének északnyugati falszögletében. Rostás Tibor fotója, 2015.

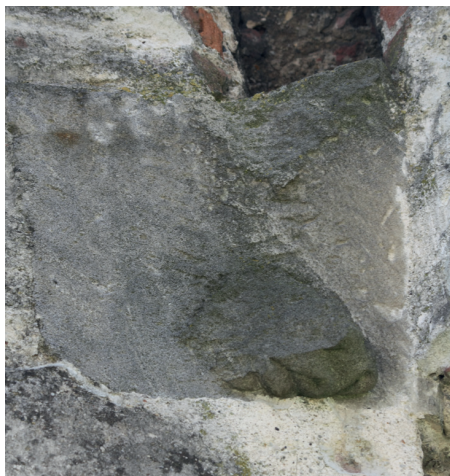
20. Konzoltörédé a pöstyéni templom északi szentélyének délnyugati falszögletében. Rostás Tibor fotója, 2015.

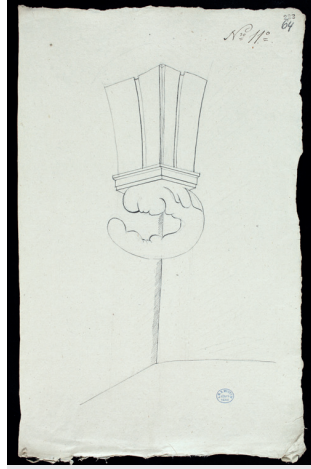
24. M11 konzol a pöstyéni templomból. Mednyánszky Alajos rajza, 1818 előtt, OSzK kéziratár

Mednyánszky Alajos 1818 előtt 23 díszített faragványt számolt össze a templomon, melyek közül tizenkettőt, túlnyomó részben figurális darabokat, le is rajzolt. A templomról 1818-ban Bécsben közzétett írásában ezeket leírta és megpróbálta értelmezni.³⁶ A szövegből kiderül, hogy a le nem rajzolt és be nem mutatott faragványok növényi ornamentikával voltak díszítve. A báró a faragványokat a templom gótikus állapotában fennmaradt és ekkor még sértetlen³⁷ keleti részén, a kettős szentélyben és a hajó keleti, háromszöges alaprajzú szakaszában látta. Mednyánszky szövegéből kitűnik, hogy a közölt faragványok közül az első öt az északi, a következő öt a déli szentélyből való. A báró az öt érdeklő faragványokat a szentélyekbeli elhelyezkedésük sorrendjében, balról jobbra írta le. A tizenkét rajz közül kilencet reprodukáltak a bécsi közleményhez mellékelt acélmetszetes képtáblán (14. kép). A metszetes képtábla és a rajzok számozása a nyolcadik ábrázolásig megegyezik, míg a metszeten közölt utolsó, kilencedik faragvány a rajzok között a tizes sorszámot viseli. Az első rajzon az északi szentély északnyugati falszögletében deréktől lefelé máig fennmaradt konzolfigura látható, a letört karjától eltekintve még ép állapotban (15–16. kép).³⁸ A másodikon a kőtárunkban lévő, fejekkel díszített hármastámfejezet ismerhető fel (17. kép és 6. kat. sz.).³⁹ A harmadik rajz egy egyes támfejezetét ábrázolja, és mivel az északi szentélyfej északi falszögletében lévő ismerjük, az csak a szentélyfej másik három támjához tartozhatott (18. kép). A negyedik rajz ismételt konzolfigurát mutat (19. kép), ez csak az északi szentély délnyugati falszögletébe lokalizálható. A figura drapériájának csekély alsó töredékei ma is megfigyelhetők (20. kép).⁴⁰ A hatodik rajz kőtárunk konzolfiguráját közel ép állapotban mutatja (21. kép és 7. kat. sz.).⁴¹ A hetedik a déli szentély két szakasza közötti egyik hármastámkötegnak a fejezete jelenik meg (22. kép). A nyolcadik a délnyugati falszöglet konzola lehet (23. kép). A tizenegyedik rajzon látható, derékszöges falszögletben ábrázolt konzol egyszerűbb tagozású, mint a szentélybeliek, talán a hajóból való (24. kép).

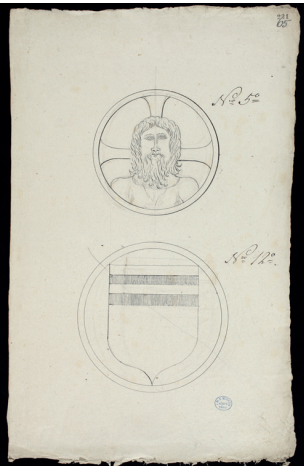
25. M5 és M12 zárókó a pöstyéni templomból. Mednyánszky Alajos rajza, 1818 előtt, OSzK kéziratár

A zárókövek rajzai párosával szerepelnek Mednyánszky lapjain. Az egyikken ötös számmal keresztes dicsfényű Krisztus büszt és tizenkettes számmal címerábra (25. kép), a másikon kilences számmal keresztes dicsfényű Krisztus-fő és tizes számmal levélmaszk jelenik meg (26. kép). A képtáblán csak a Krisztus büszt és a levélmaszk szerepel, utóbbi emiatt kapott a metszeten a rajzsorozatától eltérő kilences számot. A másik két zárókő rajza nem került rá az illusztrációra, ezek, bizonyára jelzésül a metszőnek, ceruzával át vannak húzva. A templom zárókövei közül kettő a pöstyéni plébánia kapujának pilléreibe falazottan ma is megvan.⁴² A jobb oldalin az ötös számú rajzon megjelenő Krisztus büszt (27. kép) ismerhető fel,⁴³ a bal oldali leveles díszűt (28. kép) Mednyánszky nem rajzolta le. Eszerint a templomból öt zárókövet ismerünk. A Krisztus büszt a cikk szövege szerint az északi szentélyből való, ikonográfiailag szentélyfejbe illő. Az egy rajzlapon szereplő Krisztus-fő és levélmaszk a déli szentélyből származik, előbbi ábrázolás a szentélyfejbe, utóbbi a szentélynégszögbe illik. A Krisztus büszt rajzi párja, a tizenkettes

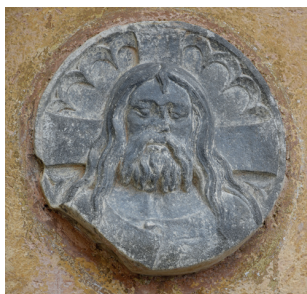
27. Zárókő Krisztus büszttel a pöstyéni plébánia jobb oldali kapupillérebe foglalva. Kollár Tibor fotója, 2017

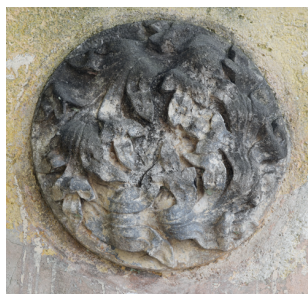
28. Zárókő levéldísszal a pöstyéni plébánia bal oldali kapupillérebe foglalva. Kollár Tibor fotója, 2017

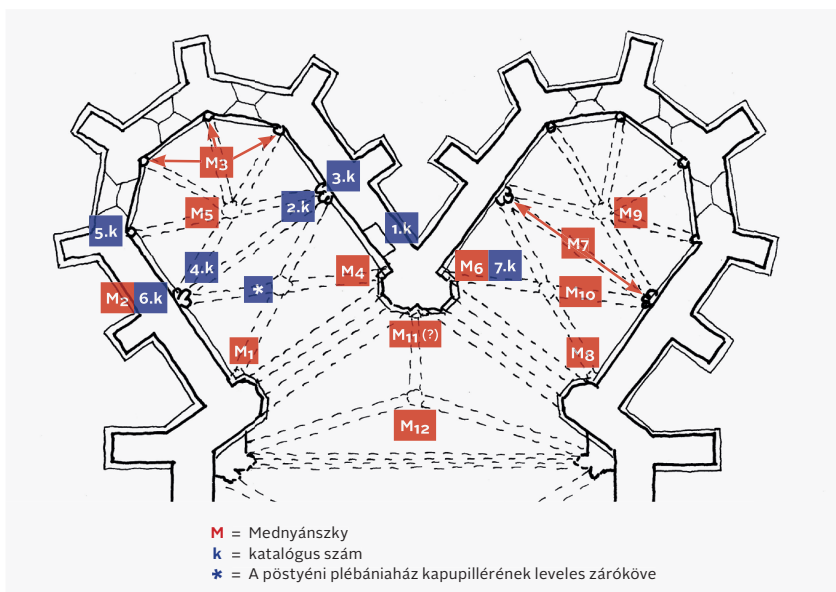
29. A pöstyéni templom szentélye az ismert faragványok egykori helyzetével. Rostás Tibor rajza

Ha eltekintünk a fülkezáradéktól, a templom Mednyánszky által össze-számolt 23 faragványából tíz lehetett az egyik, tíz a másik szentélyben (szentélyenként két konzol, hat támfejezet és két zárókő). Egy további tételt jelent a keleti hajószakasz zárókőve. E szakasz oldalsó támpárját takarta a barokk boltozat széles falpillére és hevedere, de keleten a szentélyek közötti baldachint nem. A bizonytalan lokalizálású 11. számú konzol mellett ezzel, vagy a fülkezáradékkal tehető teljessé a báró lajstroma. A templom tíz meglévő díszített faragványát⁴⁶ hét legalább rajzról ismert darab egészíti ki (29. kép).

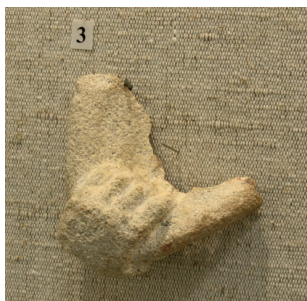
30. Ruhát emelő kéztöredék a pöstyéni templom egyik faragványáról. Rostás Tibor fotója, 2015

Az újabb ásatások során előkerült, jórészt apró kőtöredéket a helyi múzeum őrzi. Egy kis alak bal kezének töredéke feltehetően ruha szegélyét emeli⁴⁷ és bizonyára a szentélybeli figurák valamelyikéről tört le. Figyelemre méltó, hogy Mednyánszky nyolcadik rajzának nőalakja nagyon hasonló módon tartja a ruháját (19. és 30. kép). A templom ablakaiból fennmaradt egy-egy ablakosztó- és mérműtöredéket már említettük. Egy tekintélyesebb méretű faragványon egy alul rézsűre metsződő, függőleges homorlat jelenik meg. Hasonló indítás a hajó fennmaradt északi faltámján is megfigyelhető. A számos kisebb töredék közül kiemelendők a már említett körtetagos bordatöredékek (31. kép), két sokszöges konzol darabja és a diadalív lábzatának töredéke.⁴⁸

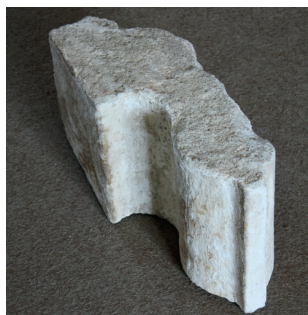
31. Bordatöredék a pöstyéni templomból. Rostás Tibor fotója, 2015
