Medieșu Aurit „Castelul Lónyai”. Cercetările arheologice preventive din anul 2009

Abstract: *The Lónyai castle of Medieșu Aurit was built in the 17th century, on the site of a Medieval manor house. The building is ruined now, therefore rehabilitation works are planned to be carried out. A small scale rescue excavation was made at the ruins in order to provide data for geological studies and architectural project. Two trenches were opened, in order to establish the stratigraphy and the building phases. As a result of the excavation, the building features of the foundations were recorded and two ruined structures, added to the western façade were identified.*

Cercetări arheologice preventive din 2009. Din cauza degradării accentuate a clădirii și a problemelor de rezistență a zidurilor, cercetarea arheologică preventivă necesară elaborării proiectului de reabilitare s-a limitat la două sondaje de 4 × 4 m (SI) respectiv 4 × 3 m (SII), ambele poziționate în exteriorul clădirii.¹⁷ În aceste condiții, rezultatul investigațiilor s-a limitat la determinarea stratigrafiei și descrierea zidăriei fundațiilor.

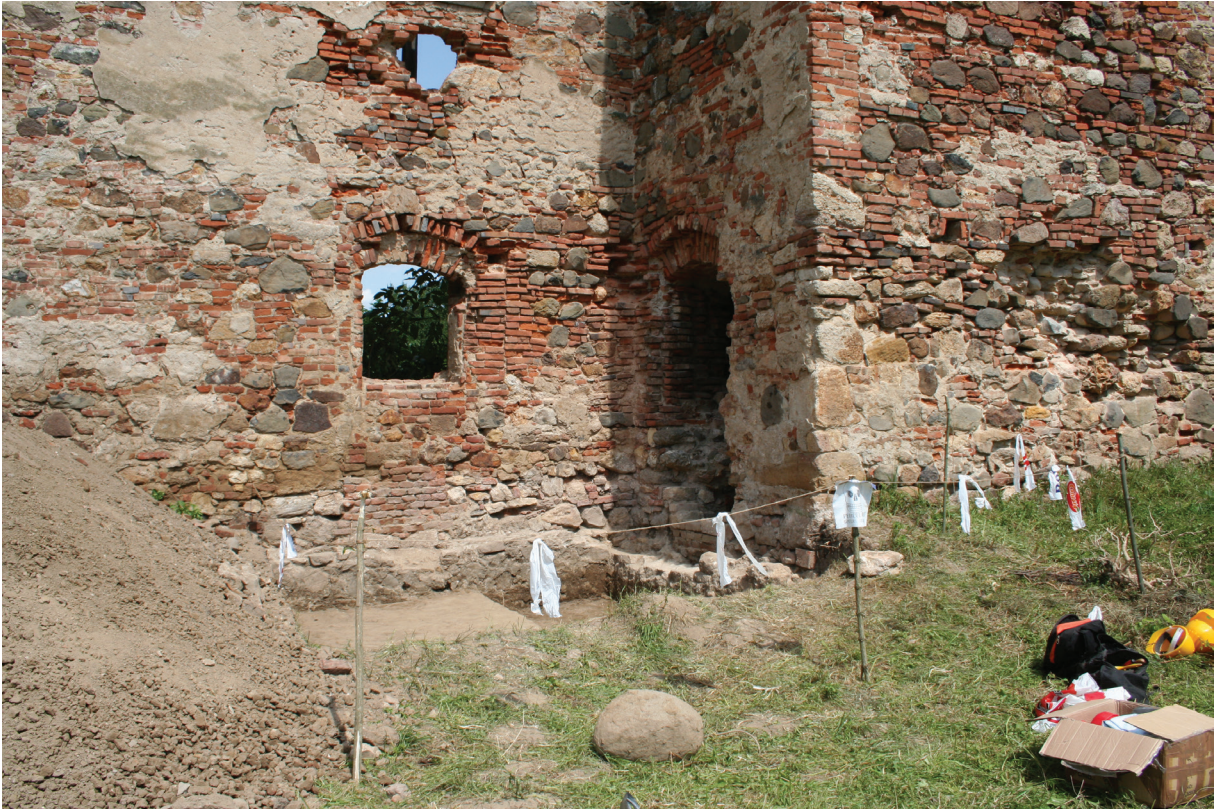
5 – Amplasarea secțiunii SI

Secțiunea SI are 4 × 4 m, a fost deschisă în colțul fațadei principale cu bastionul SE. S-a urmărit descrierea zidăriei pentru structurile intrate în aria cercetată. Săpătura a fost executată manual și s-a adâncit până la nivelul solului steril (strat 5), identificat la o adâncime de cca. 1 m de la NC actual. În colțul fațadei cu bastion, într-un sondaj, s-a adâncit până la -286 cm pentru a verifica talpa fundațiilor.

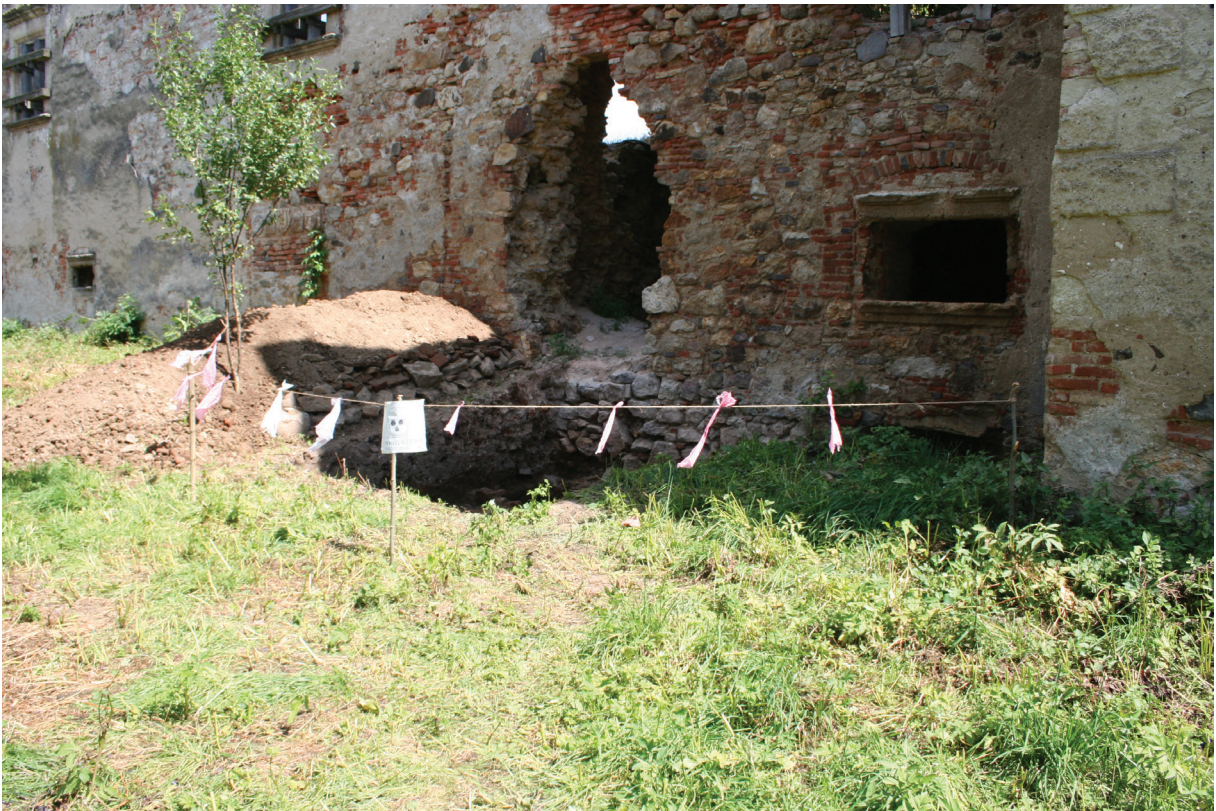
6 – Amplasarea secțiunii SII

Secțiunea SII are dimensiunea de 3×4 m, fiind amplasată pe fațada laterală de V, în dreptul golului format dintr-o ușă (?) și prăbușiri succesive. Săpătura a fost executată manual și s-a adâncit până la solul steril, identificat la o adâncime de -140 cm de la NC actual. Între L2 și profilul de sud, într-un sondaj, s-a adâncit până la -290 cm de la NC actual, pentru a surprinde talpa fundației. Aceasta nu a fost atinsă, dar săpătura a fost abandonată datorită riscului de prăbușire a profilelor și a spațiului insuficient de manevrare. De asemenea, adâncirea în interiorul L1 s-a oprit la -240 cm, din cauza riscului de prăbușire a zidăriei de sub golul de pe fațada de V. Se recomandă reluarea cercetării pe o suprafață mai întinsă, după consolidarea acestei laturi a castelului.

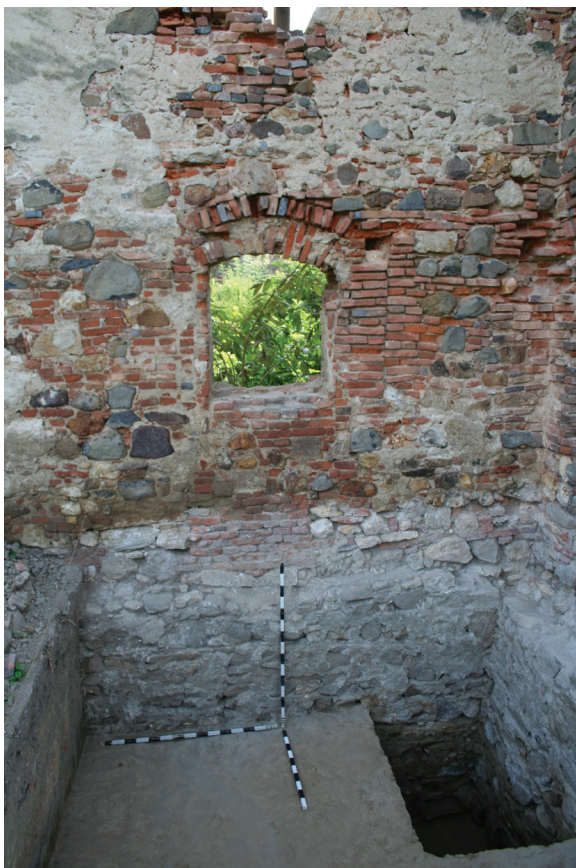
8 – Elevația și fundația fațadei principale, la deschiderea secțiunii (SI – profil N)

Elevațiile fațadei principale și ale bastionului (F și B), respectiv fundațiile celor două structuri (F' și B') prezintă caracteristici similare, sunt țesute și construite în același timp, într-o singură etapă. Elevațiile (F și B) sunt realizate preponderent din cărămidă (cca. $7 \times 14 \times 28$ cm), la bază având însă blocuri mari de pietre fasonate, între care sunt intercalate rânduri de cărămidă pentru egalizare. În porțiunea superioară a elevației, blocurile de piatră sunt folosite mai rar, în schimb sunt utilizați bolovanii de râu intercalați între asizele regulate de cărămidă. Liantul folosit este mortarul tare, realizat din var și nisip (cu pietriș), de culoare deschisă alb-cenușie. Întreaga elevație a fost acoperită de o tencuială realizată din var și nisip, care astăzi lipsește pe porțiuni întinse ale elevației. Probabil mortarul folosit ca liant devine friabil la umezeală, pentru că pe porțiunile unde lipsește tencuiala, aceasta este spălat de ploi dintre asizele de cărămidă.

Fundațiile (F' și B') sunt delimitate de un decroș peste care se suprapun elevațiile. Decroșul are o lățime de cca. 30 de cm și se află în apropierea nivelului actual de călcare (-20 cm de la NC lângă fațada principală, -52 cm lângă muchia bastionului de SE). Fundațiile sunt realizate din bolovani, respectiv pietre fasonate de mari dimensiuni ($40 \times 30 \times 20$ cm) puse în asize neregulate, între care sunt așezate pietre mici sau, rar, fragmente de cărămidă pentru egalizarea nivelului. Liantul este un mortar friabil, cu mult nisip și puțin var, de culoare alb-gălbuie, cenușiu. Fundațiile au fost realizate prin clădire în șanțuri săpate, astfel că pe laturile exterioare sunt îmbrăcate cu mortar. Talpa fundațiilor este dreaptă și se află la o adâncime de -270-276 cm față de NC actual.

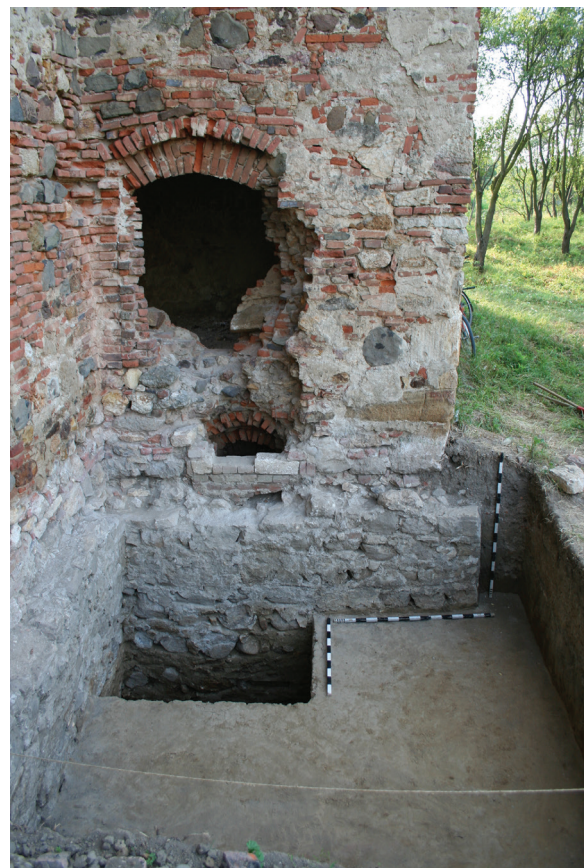
9 – Elevația și fundația bastionului SE (F'), (SI – profil E)

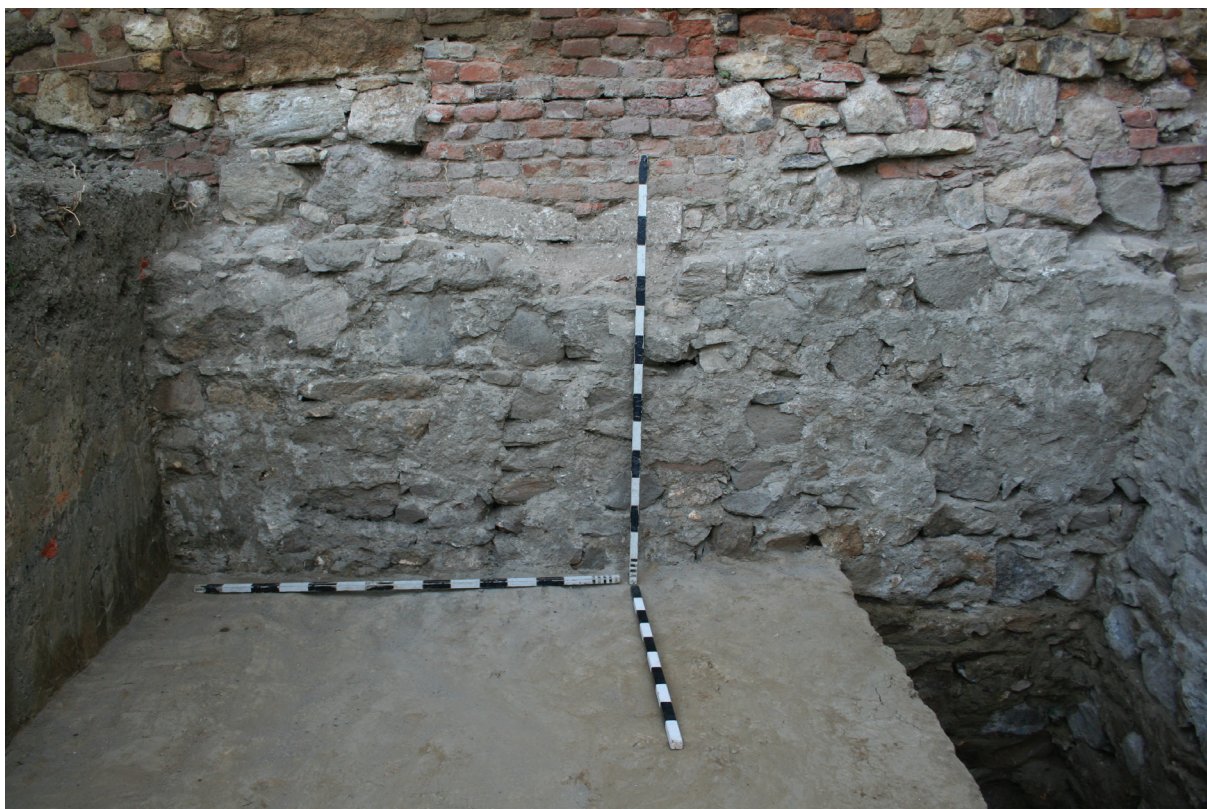
10 – Fundația fațadei principale cu fereastră de pivniță înzidită (SI – profil N)

Atât pe fațada principală, cât și pe bastionul SE a fost identificată o porțiune de zidărie cu o lățime de 120 cm, realizată din asize regulate de cărămidă, respectiv pietre. Aceste porțiuni (marcate cu P) constituie astuparea unor goluri, probabil ferestre de pivniță.

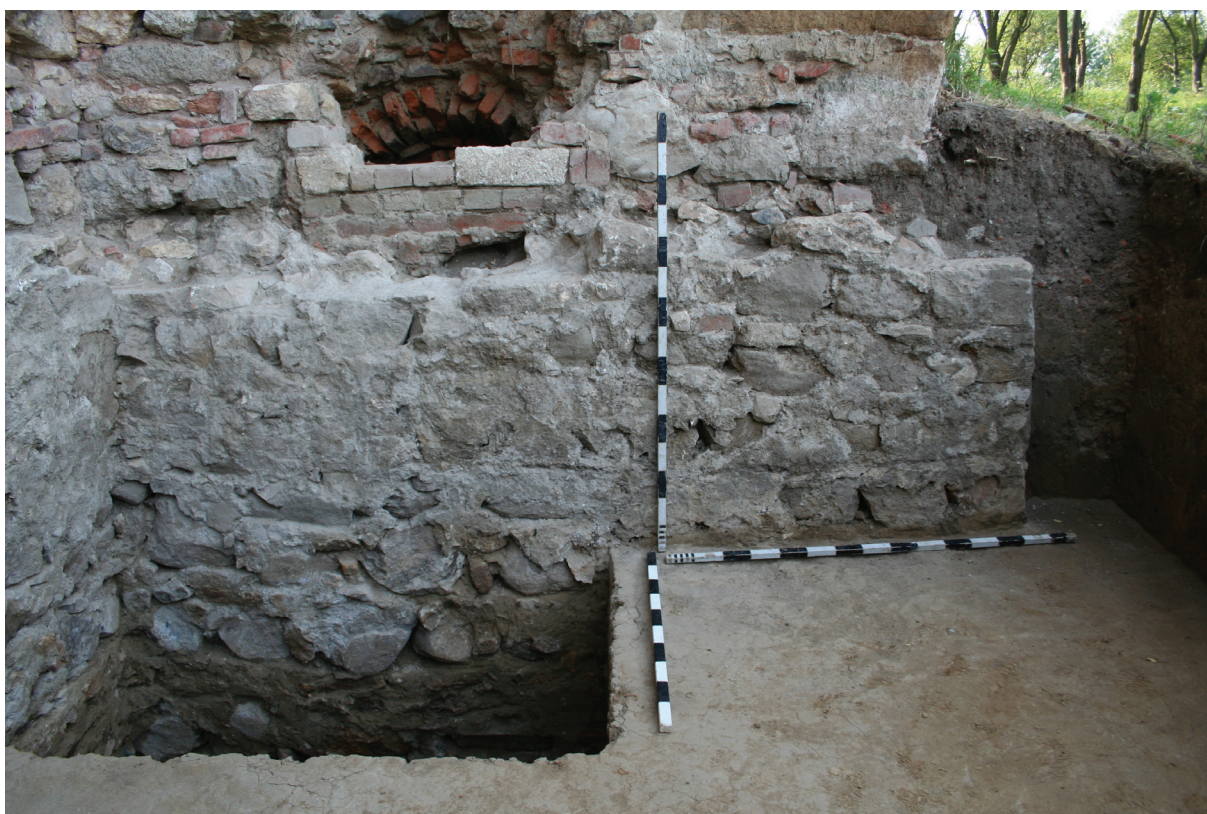
11 – Fundația bastionului SE (F') (SI – profil E)

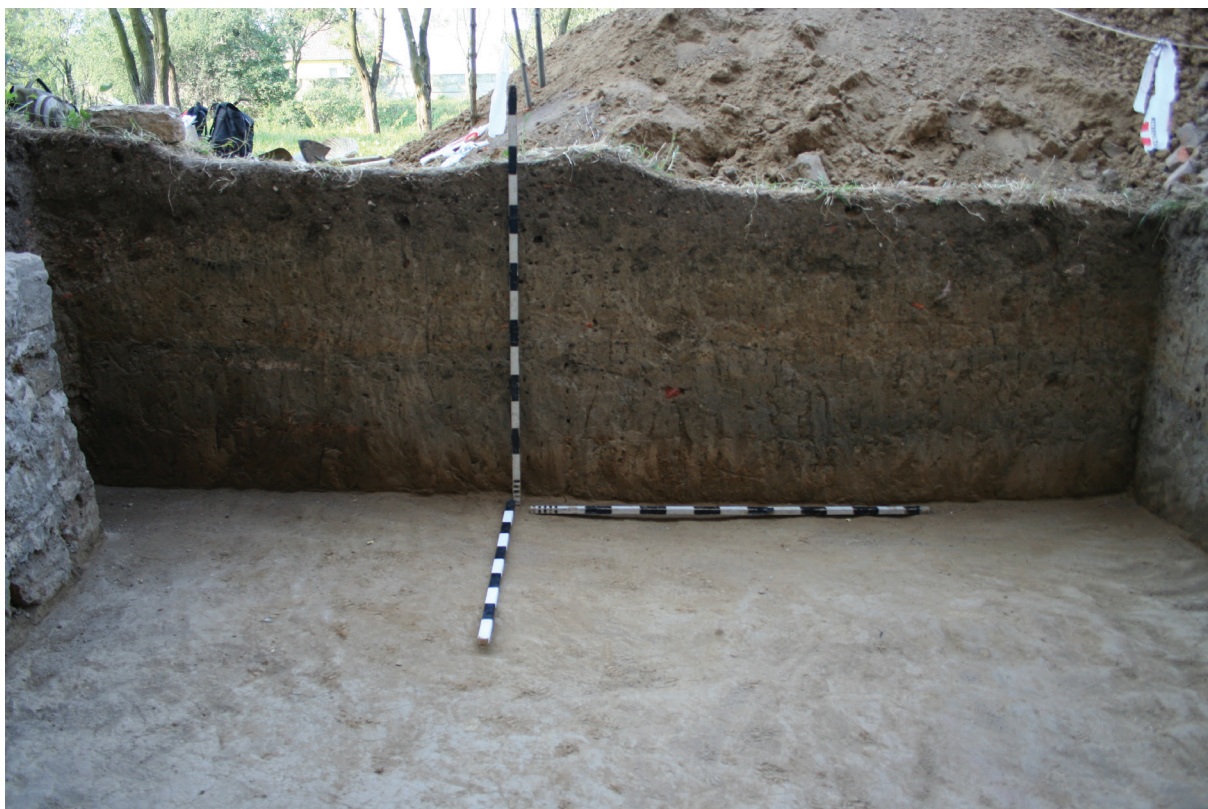
12 – Secțiune SI, profil S

În continuare, s-a observat o stratigrafie relativ simplă, constând în principal din două nivele (straturile 2 și 4) peste stratul steril (strat 5), la care se adaugă complexe adiacente. Diferența cronologică între nivelele 2 și 4 este doar relativă, materialul descoperit fiind destul de fragmentar

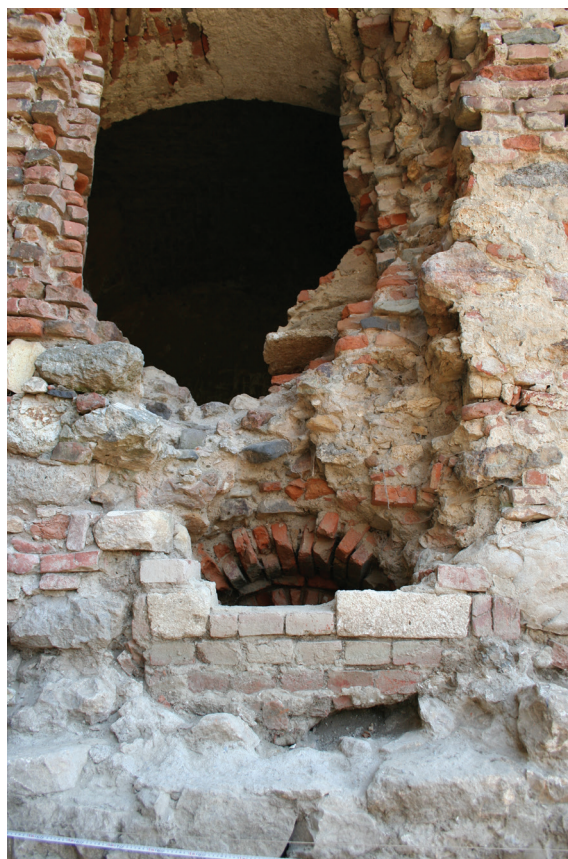
15 – Fereastra bastionului SE și
fereastra de pivniță parțial zidită

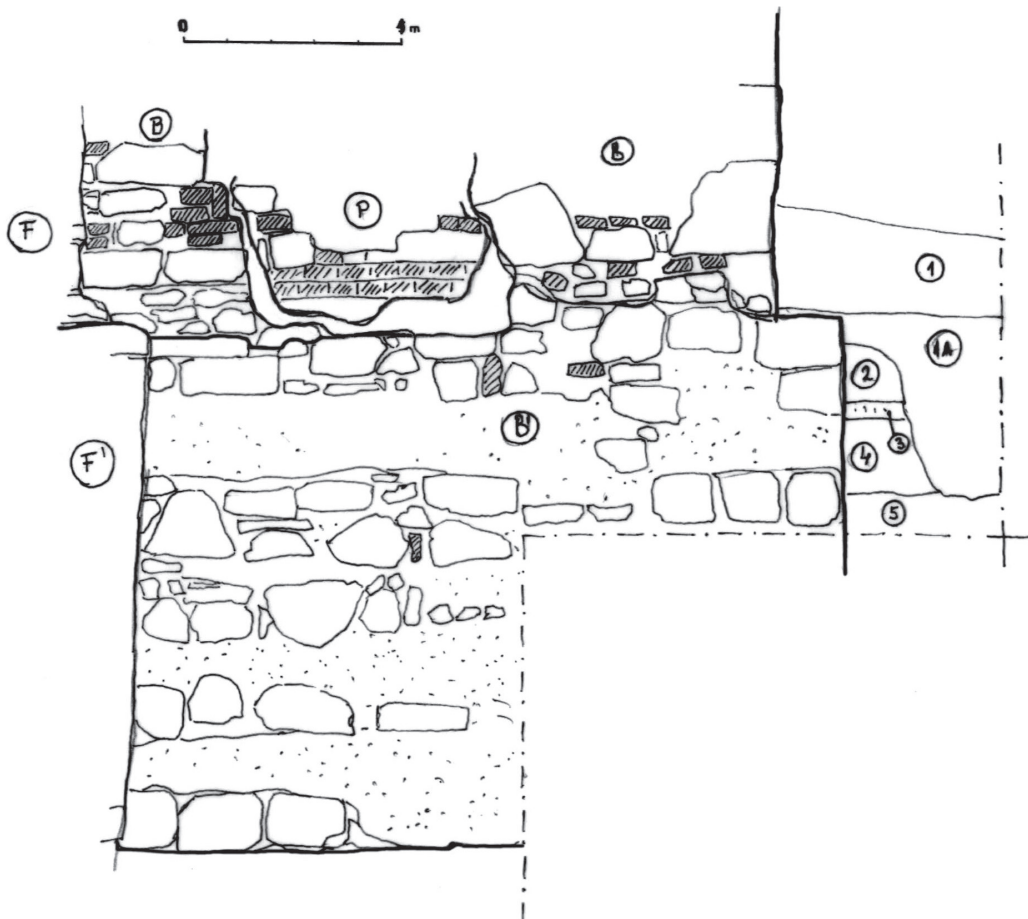
19 – Secțiunea SI, profil E (vezi legenda)

| B – elevație bastion SE | 1 – strat vegetal – pământ afânat, cenușiu închis, cu bucăți de mortar, piatră și țigle |
| B' – fundație bastion SE | 1A – pământ afânat, cenușiu închis, cu mult mortar și fragmente de cărămidă (probabil umplutură groapă de stâlp) |
| F – elevație aripa sud (fațada principală) | 2 – lut galben cu pigmente de cărămidă |
| F' – fundație aripa sud | 3 – pământ negru cu multe cărbune |
| P – zidirea ulterioară a unui gol (ferestre de pivniță sub aripa principală, respectiv sub bastion SE) | 4 – lut cenușiu curat cu puțin pigmenti de cărămidă |
| | 5 – strat steril – lut galben, în partea inferioară devine nisip |

După trasarea secțiunii a fost îndepărtat stratul vegetal (strat 1), de grosime variabilă, între 32 și 12 cm, constând din pământ cenușiu închis – negru, conținând bucăți de mortar, pietre și fragmente de țiglă. În colțul de SV a secțiunii, în partea inferioară a acestui strat, a fost observat un nivel de pietriș și o lentilă de cărbune, probabil restul unui fost nivel de călcare. În colțul de SE, lângă colțul bastionului s-a observat o groapă (strat 1A), adâncă de -120 cm de la NC, cu diametrul de 46 cm la partea superioară a stratului 2, cu umplutură similară stratului vegetal – probabil o groapă de stâlp, umplută relativ recent.

Stratul 2 constă din lut galben cu pigmenți de cărămidă. În porțiunile din apropierea fațadei principale a castelului, pigmenții se înmulțesc și stratul capătă o nuanță roșcată. Stratul 4 este format din lut cenușiu curat, cu puțini pigmenți de cărămidă. În colțul de SE al secțiunii a fost identificat un nivel (stratul 3) din pământ negru, conținând mult cărbune, formând lentile compacte în partea inferioară, respectiv la partea superioară a stratului. Spre V acest nivel se pierde treptat. Probabil este vorba despre o depunere care se leagă de un nivel mai recent decât stratul 4 și mai timpuriu decât stratul 2 – eventual perioada de funcționare a curiei nobiliare de la finele secolului al XV-lea. În partea de V, stratul 2 este suprapus de o depunere mai groasă (strat 6) din pământ cenușiu lutos, tasat, amestecat cu lut galben. În acest strat a fost adâncită o groapă mică (strat 7), cu diametrul de 70 de cm și o adâncime relativă de 30 de cm, acoperită de stratul vegetal. Alveolările din stratul 4 au fost umplute de pământ cenușiu închis, cu mai mulți pigmenți de cărămidă, având la fund și lentile de cărbune (stratul 4A).

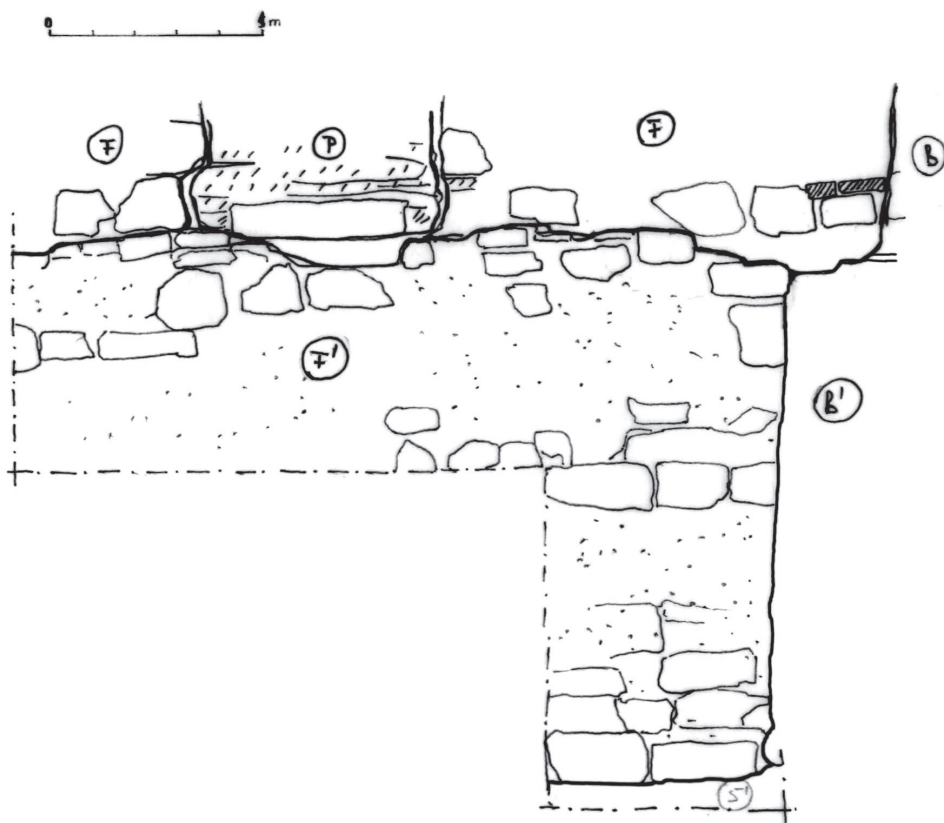
20 – Secțiunea SI, profil N (vezi legenda)

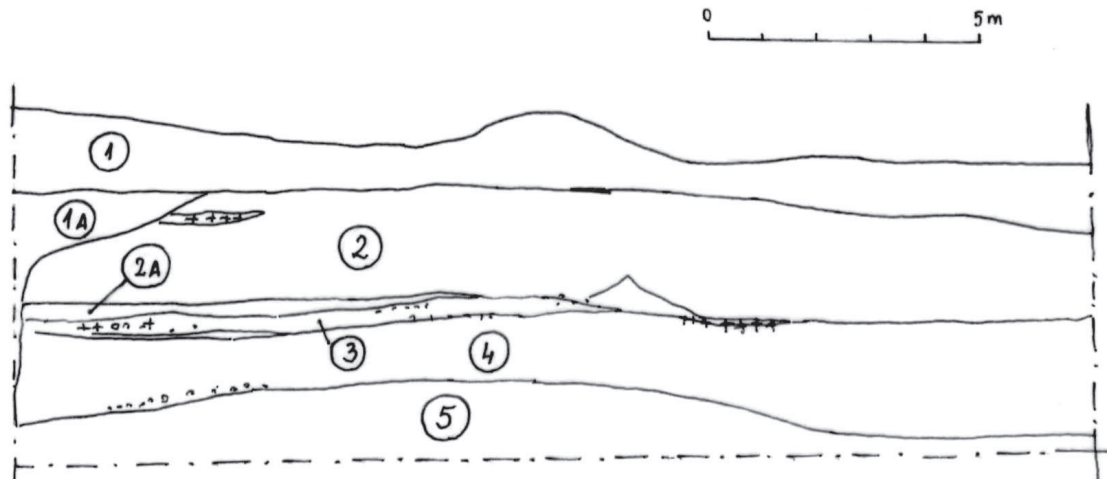
21 – Secțiunea SI, profil V (vezi legenda)

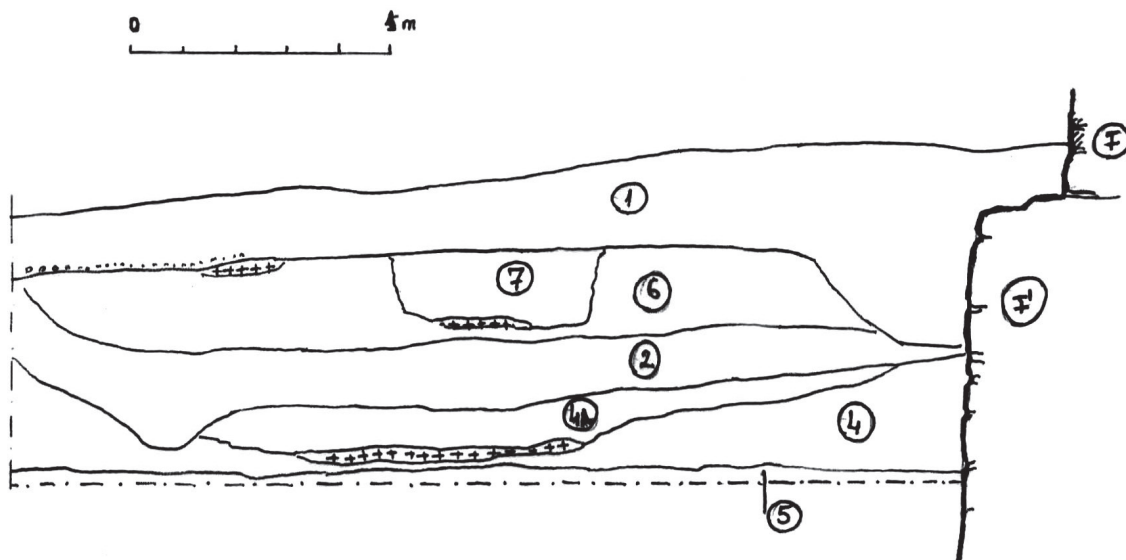
22 – Secțiunea SI, profil S (vezi legenda)

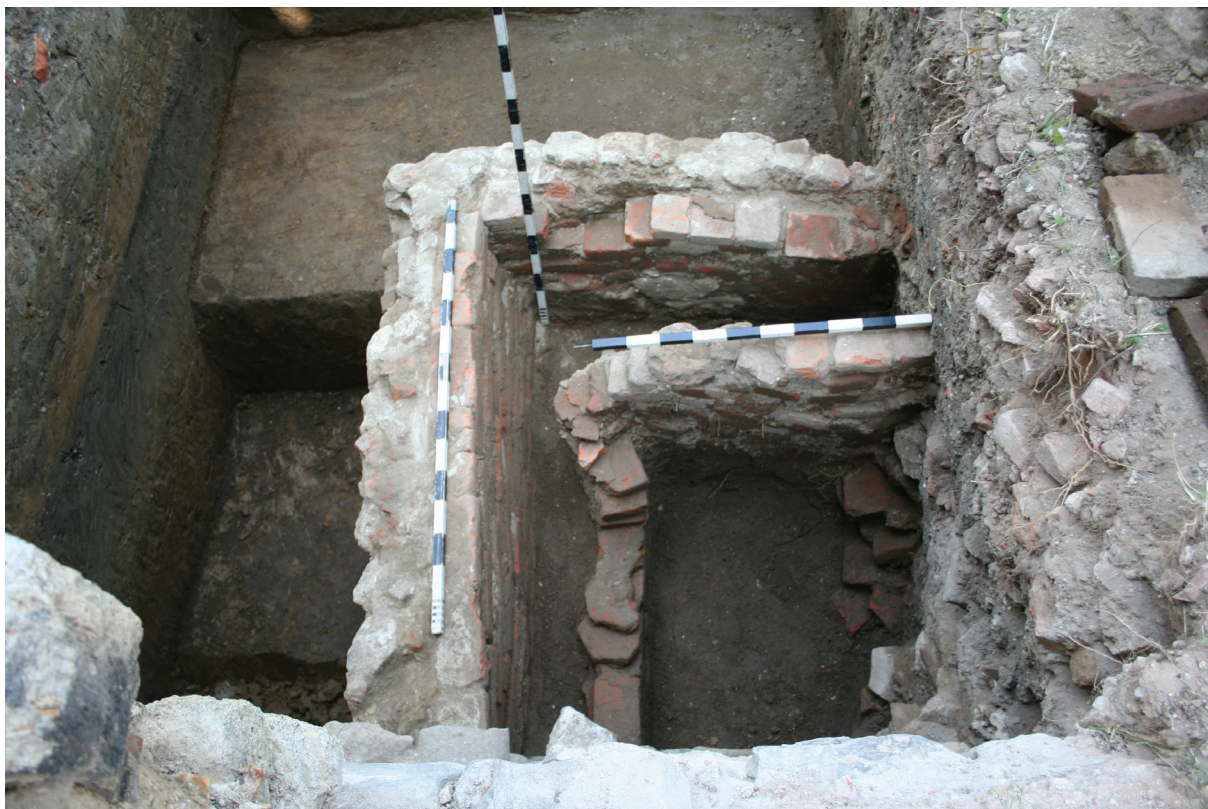
27 – L1 și L2, vedere generală

Lângă fațadă, în dreptul golului, au fost identificate două structuri de cărămidă (L1 și L2), demolate până la nivelul de cca. – 60 cm de la NC actual (ruinele rămase au fost acoperite de stratul 2). Atât L1 cât și L2 reprezintă o structură realizată dintr-un singur rând de cărămidă, clădită drept căptușeală a unor gropi săpate în sol. Ambele au formă rectangulară, în secțiune fiind cercetate doar jumătatea lor sudică: L1: 100 × 106 cm, L2: 140 × 190 cm (groapa L2 având dimensiunea de 160 × 210 cm). Prima structură realizată este L2, fiind săpată în straturile mai vechi decât castelul actual. La abandonare a fost umplută cu pământ amestecat cu lut, conținând mult material databil la sfârșitul secolului XIX (straturile 4 și 4A). L1 a fost săpată în umplutura L2, la abandonare fiind umplută cu pământ afânat conținând mult material recent (secol XX).

Complexele L1 și L2 sunt construcții recente. L2 a fost abandonată la sfârșitul secolului al XIX-lea, și este puțin probabil să fi fost realizată mai devreme decât începutul aceluiași secol. L1 este ulterioară față de L2, fiind demolată și suprapusă de zidăria P din SII către mijlocul secolului al XX-lea.

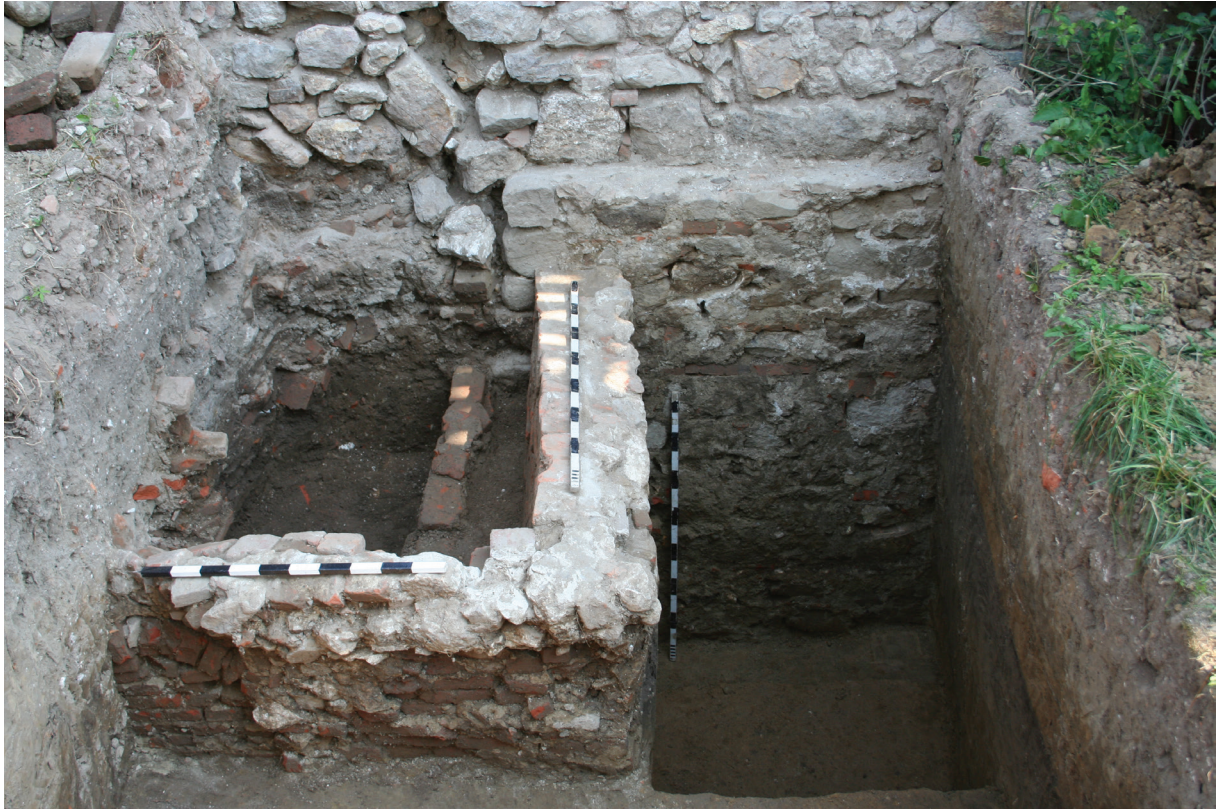
31 – L2 și relația cu fundația, respectiv elevația fațadei laterale de V (A și A')

Elevația și fundația fațadei laterale de V au caracteristici similare cu elevația și fundația fațadei principale (F și F'), respectiv a bastionului de SE (B și B'), observate în SI. Decroșul fundației, însă, este mai îngust, de 18-20 cm, fiind situat la o adâncime de -40 cm de la NC actual, iar porțiunea de sus a fundației conține mai multe cărămizi (întregi și fragmente), folosite pentru egalizare. Fundația fațadei (A') se termină într-o muchie regulată, în porțiunea între L1 și L2. Zidăria pare să continue spre E, înspre interior, perpendicular pe fațada de V. L2 este adosată acestei fundații, iar L1 continuă înspre E, în interiorul golului (sub zidăria P). Aceasta din urmă este realizată exclusiv din pietre fasonate sau bolovani de mari dimensiuni, care sunt prinși cu mortar în cantitate mică, extrem de friabil. Această zidărie pare să fie realizată după abandonarea și astuparea L1, întrucât suprapune în întregime umplutura afânată a acesteia (stratul 3). Situația stratigrafică indică faptul că această porțiune a fost realizată în timpul sau după intervențiile executate în 1941. Elevația fațadei, în schimb, se termină aproximativ la limita muchiei fundației, dar într-o ruptură neregulată. Această ruptură dă latura de S al golului de pe fațada de V.

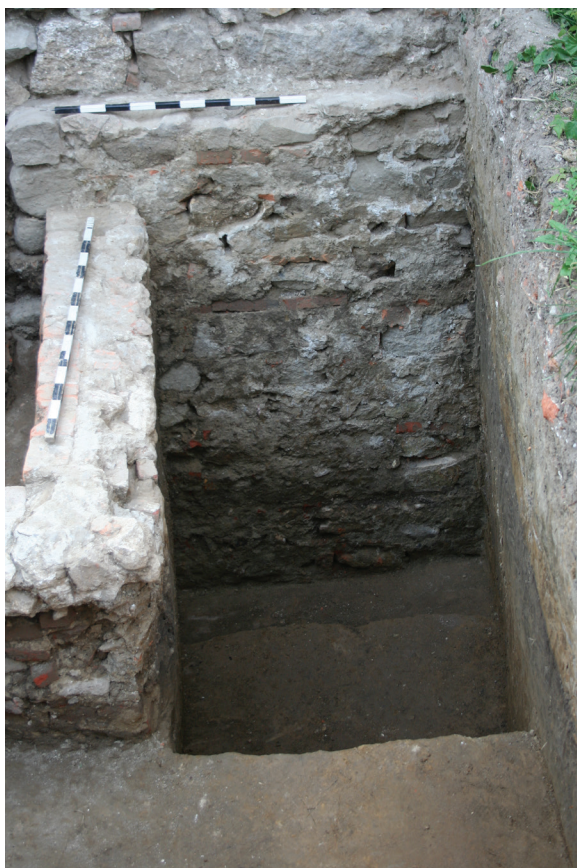
37 – Fundația fațadei laterale de V (A')

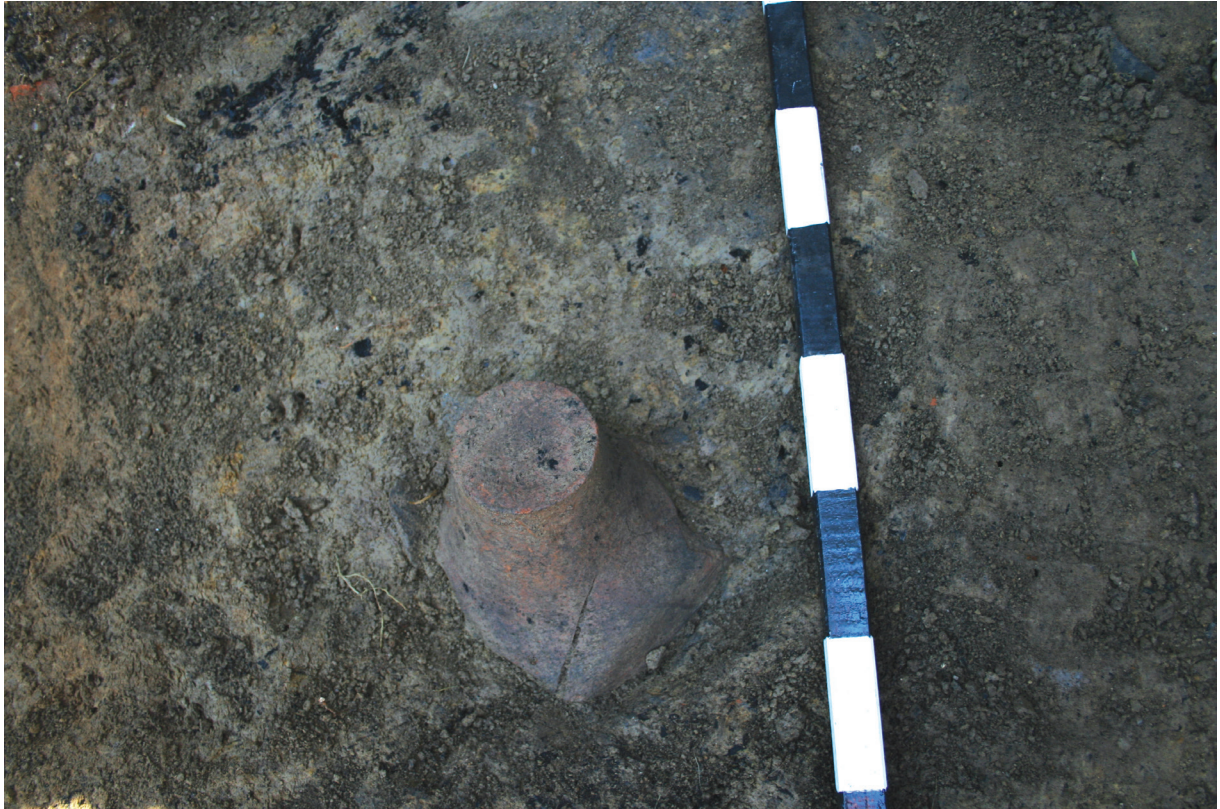
44 – Cahlă oală între materiale arheologice descoperite lângă L2

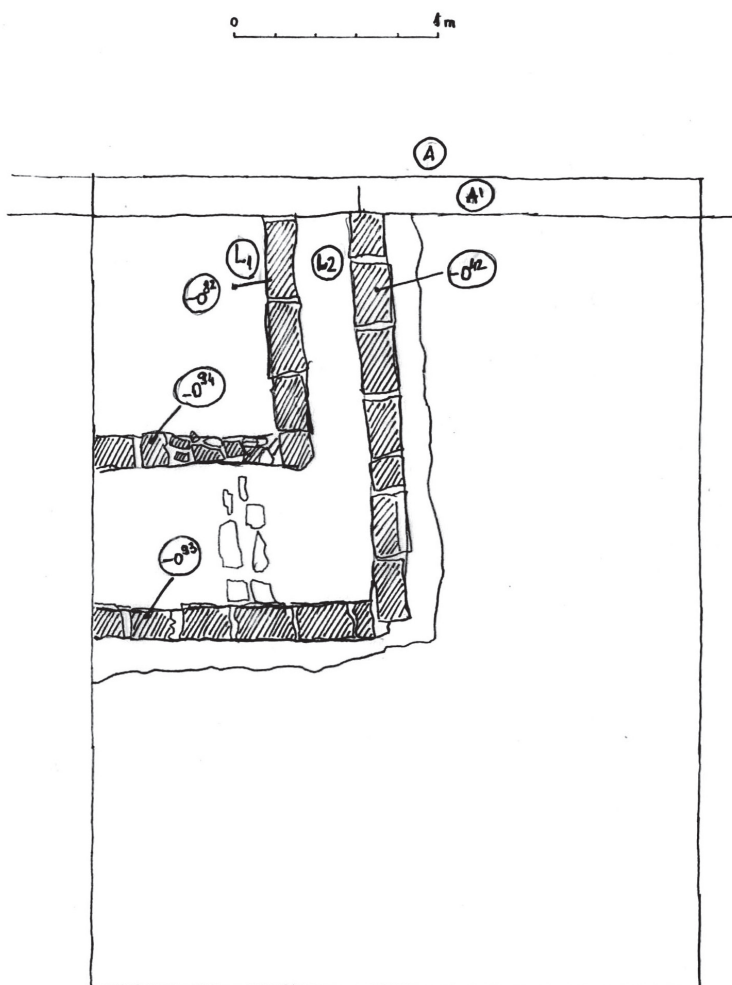
45 – Secțiunea SII,
plan (vezi legenda)

- A – elevație aripa vest (fațada laterală)
 A' – fundație aripa vest
 P – zidirea ulterioară a golului de ușă (până la nivelul pragului)
 L1 – latrina 1
 L2 – latrina 2

Structurile zidite observate în această secțiune au fost cele două latrine (L1 și L2), elevația și fundația fațadei laterale de V (A și A'), precum și zidăria ce astupă partea inferioară a golului de pe fațada laturii de V (marcată cu sigla P).

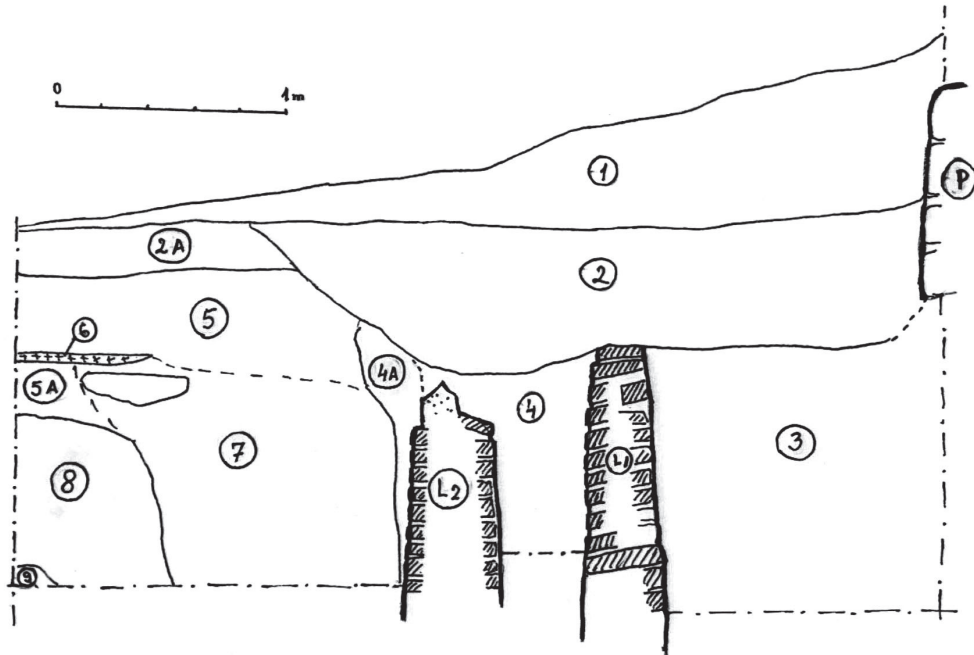
46 – Secțiunea SII, profil E (vezi legenda)

- 1 – pământ afânat cu pietre, fragmente de cărămidă, moloz
 2 – pământ negru afânat, cenușiu, cu bucăți de mortar
 3 – pământ afânat cu cărămizi întregi (umplură latrină L1, material arheologic recent)
 3' – pământ foarte afânat (umplură latrină L1)
 3A – pământ argilos, cenușiu închis
 4 – pământ mai tasat, amestecat cu lut (umplură latrină L2, material arheologic sec. XIX)
 4A – pământ amestecat cu lut, bucăți de mortar și oase (groapă latrină)
 5 = 5A – pământ lutos, galben închis, cu pigmenți de arsură și bucăți mici de cărămidă
 6 – lentile de cărbune, negru, cu pigmenți de cărămidă
 7 – pământ argilos, cenușiu închis, puține urme de cărămidă
 8 – lut galben, amestecat cu negru, pigmenți de arsură
 9 – lut galben (sol steril)

Nivelele anterioare castelului actual sunt reprezentate de un strat de lut galben mai curat, cu pigmenți roșiatici de cărămidă/arsură (stratul 5). La fundul acestuia s-a identificat o lentilă de cărbune (stratul 6), care îl desparte de un strat cu caracteristici similare stratului 5 (stratul 5A). Sub acesta s-a identificat o depunere groasă de 70 de cm, din lut cenușiu închis, cu pigmenți de arsură și bucăți de cărămidă. O variație a stratului 5, respectiv 5A, o reprezintă stratul 7, format din lut galben amestecat cu lut cenușiu, cărbune și fragmente de cărămidă. În porțiunea de V a secțiunii, din straturile 5, respectiv 5A, au fost recuperate cantități însemnate de materiale arheologice (ceramică din vase de uz comun, precum și cahle), databile în secolele XV-XVI. Solul steril este un lut galben de nuanță închisă (strat 9).

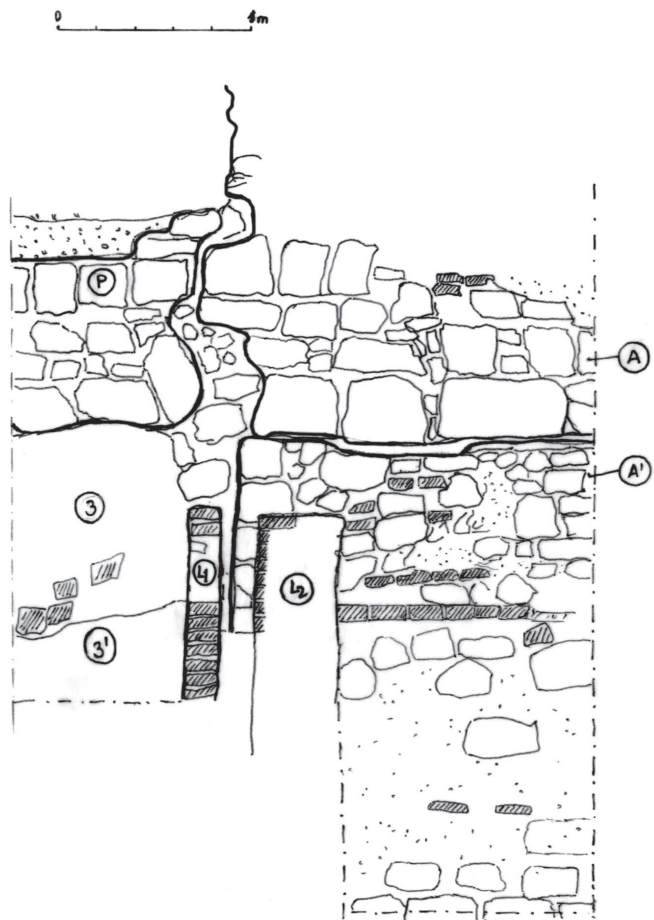
47 – Secțiunea SII, profil N (vezi legenda)

Porțiunea înspre fațada castelului era acoperită de un strat gros de moloz de cca. 60 de cm, care se îngustează pe măsură ce se îndepărtează de fațadă și se contopește cu stratul vegetal. Sub stratul

vegetal a fost identificat un strat negru, cenușiu, cu fragmente de cărămidă, care corespunde cu decroșul fundației (o acoperă parțial).
