ÉLETHŰ, BEJÁRHATÓ MODELL, AVAGY AZ ÚJ RÉGI

BEFEJEZŐDÖTT AZ EGYKORI LOVARDA ÚJRAÉPÍTÉSE A CSIKÓS UDVARBAN

RESTORATION OF THE HORSE RIDING-HALL, BUDAPEST, HUNGARY | Restoration Architects: **Ferenc POTZNER**

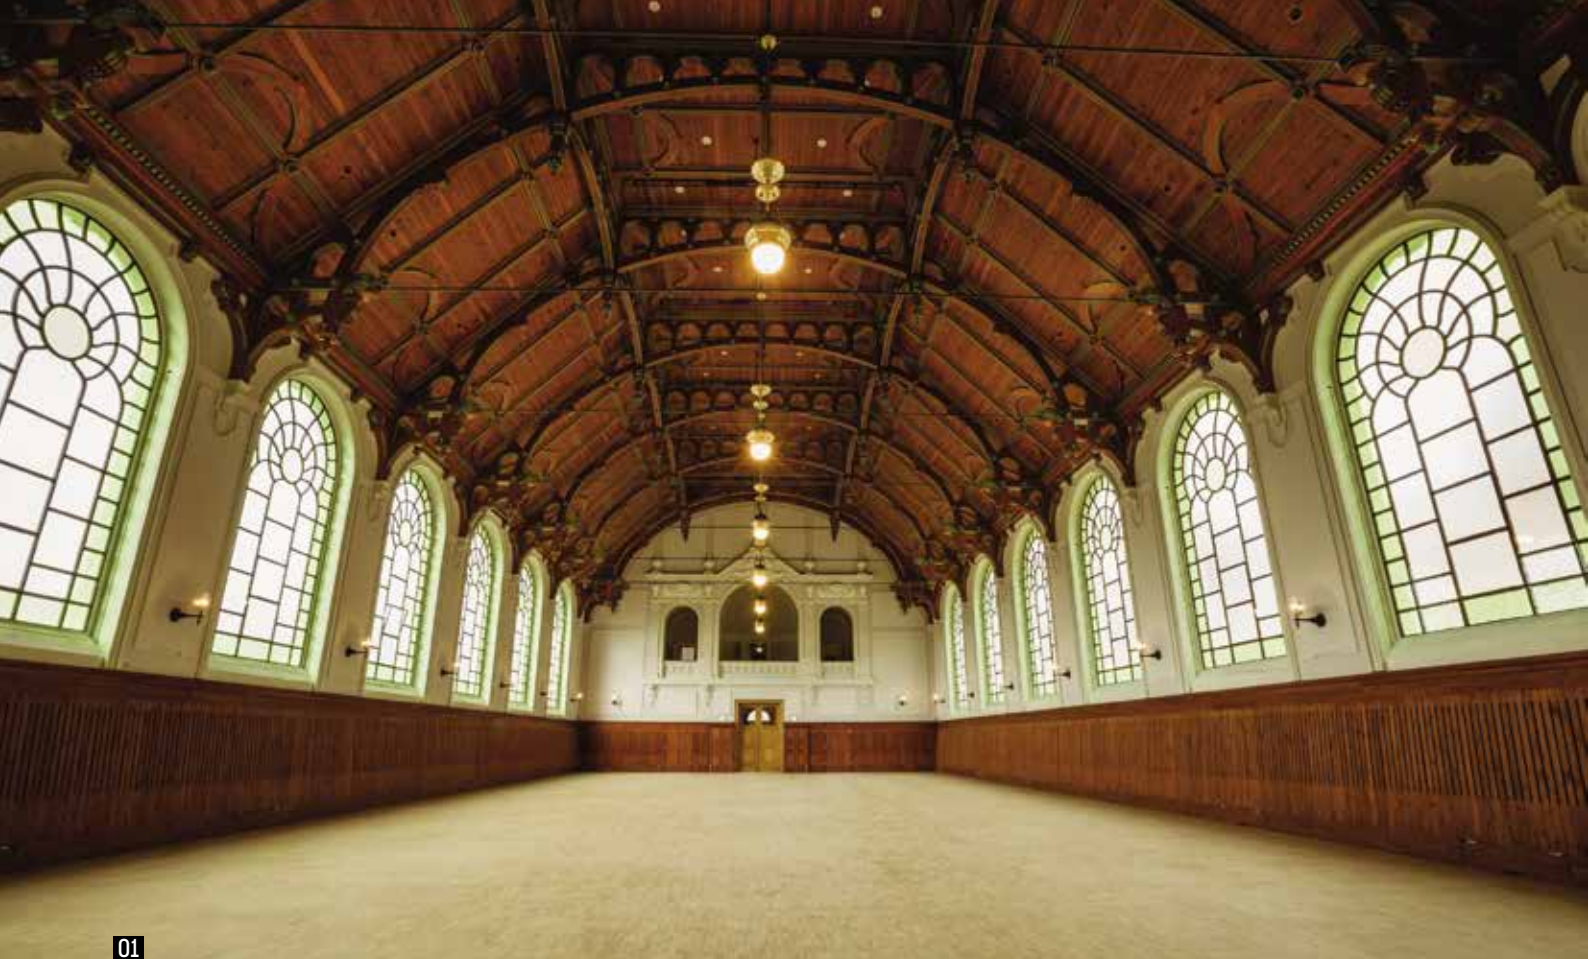
- 01 A korabeli tervek szerint újraépült lovaglósarnok
- 02 A Lovarda a Stöckl-lépcső felől nézve

— A lovaglócsarnok belső megjelenése – néhány apró, szükséges kiegészítéstől eltekintve, mint az ablakok árnyékolása – teljesen autentikus, egy az egyben az egykori látvány tárul elénk. A szellőzést is magában foglaló falburkolat, az eredetileg Róth Miksa műhelyéből kikerült üvegablakok, a korabelit megidéző modern függesztékek, a teljes látszó fedélszék mind azt az érzetet keltik, mintha a régít látnánk. A padlóburkolatot úgy készítették el, hogy – szükség esetén – lovas rendezvényekhez felszedhető, majd visszaállítható legyen. A terem két végében lévő páholyok gipszstukkóinak újraalkotásához korabeli részletrajzok álltak rendelkezésre. A páholyokhoz felvezető lépcsőházak kialakítása is az eredetit követi.

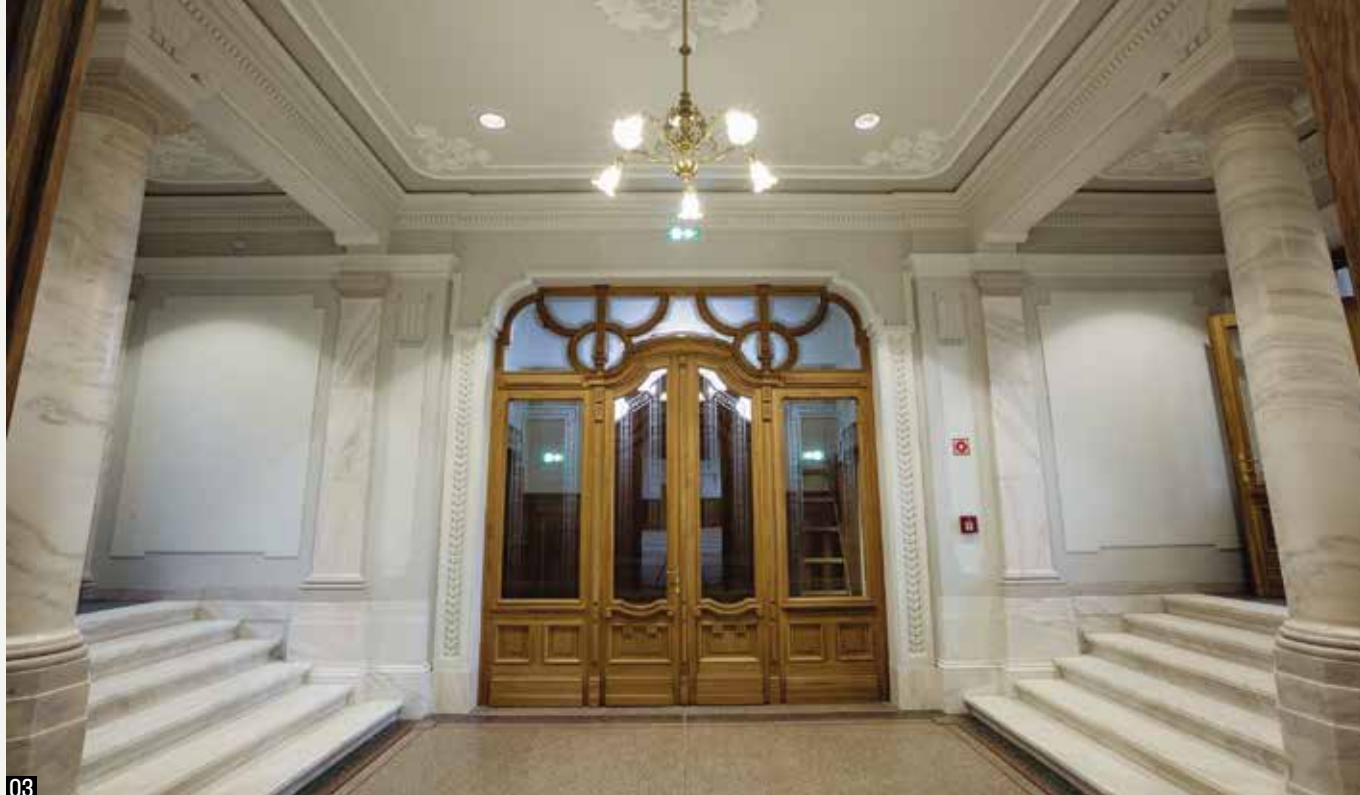
- 03 Az előcsarnokhoz még padló- és mennyezettervek is rendelkezésre álltak
- 04 Ez a látvány fogadhatta a lovasbemutatók nézőit egykor
- 05 A lépcső is az eredeti szerkesztést követi
- 06 Római cement, mészkő, spiáter részletek, valamint réz- és palafedés gondoskodik a történeti megjelenésről

— A Lovarda építéséhez az eredeti tervek és egyéb, kivitelezés közbeni dokumentumok szinte teljes egészében rendelkezésre álltak – nem csupán építészeti tervrajzok, de belső falnézetek, 1:1-es részletrajzok, mennyezet- és padlótervek, szakipari részlettervek egyaránt. Ami még ennél is érdekesebb, számos anyaglista, számla és egyéb, a kivitelezés menetét, az anyagbeszerzéseket, kifizetéseket nyomon követő irat is megmaradt, amelyek alapján a pontos anyagminőségek, illetve például a fedés vagy a különböző, elemes burkolatok esetén a pontos mennyiség is rekonstruálható volt. [3]
