A kaposvári vár

MOLNÁR ISTVÁN

MOLNÁR, I.: *The Castle of Kaposvár*.

Abstract: Within the scope of this study I give a short account of the major sources and of the excavation led in 2019 at the Kaposvár Castle. I try to determine the building periods of the castle and its dimensions.

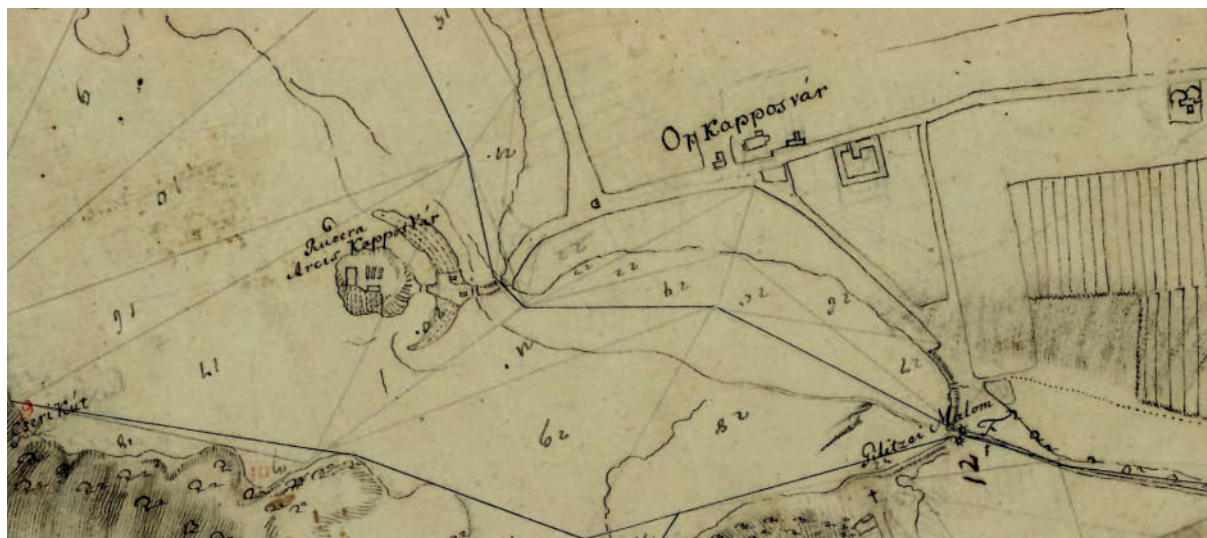
1. ábra. 1778-as vízrajzi térkép (forrás: Hungaricana.hu).

Nagyon hasznos ebből a szempontból egy 1778-as vízrajzi térkép,²¹ amelyen egy ívelt vizesárokkal kettévágott szigetet láthatunk, az egyik darabja nagyjából lekerekített négyzet, a másik kifli alakú (1. ábra). A nyugati szigetdarabon épületek látszanak, amelyek közül a legnyugatabbi a vár palotaszárnyának bizonyult a feltárások során. A Kapos a vártól északra ágazik ket-

té, az egyik ág a szigetet vágja át, ez lehet az egykori vizesárok maradványa, amely fölött híd köti össze a sziget két részét. A Kapos másik ága a szigetet keletről kerüli és választja el a szárazföldtől. Itt egy hosszabb töltés látható, amelynél két hidat alakítottak ki, a nyugatabbi alatt folyik a Kapos főága. Még keletebbre, a keletebbi híd alatt folyik át egy északról érkező vízfolyás, a mai Malomárok előde. A vizek körül kiterjedt mocsárvilág van ábrázolva.

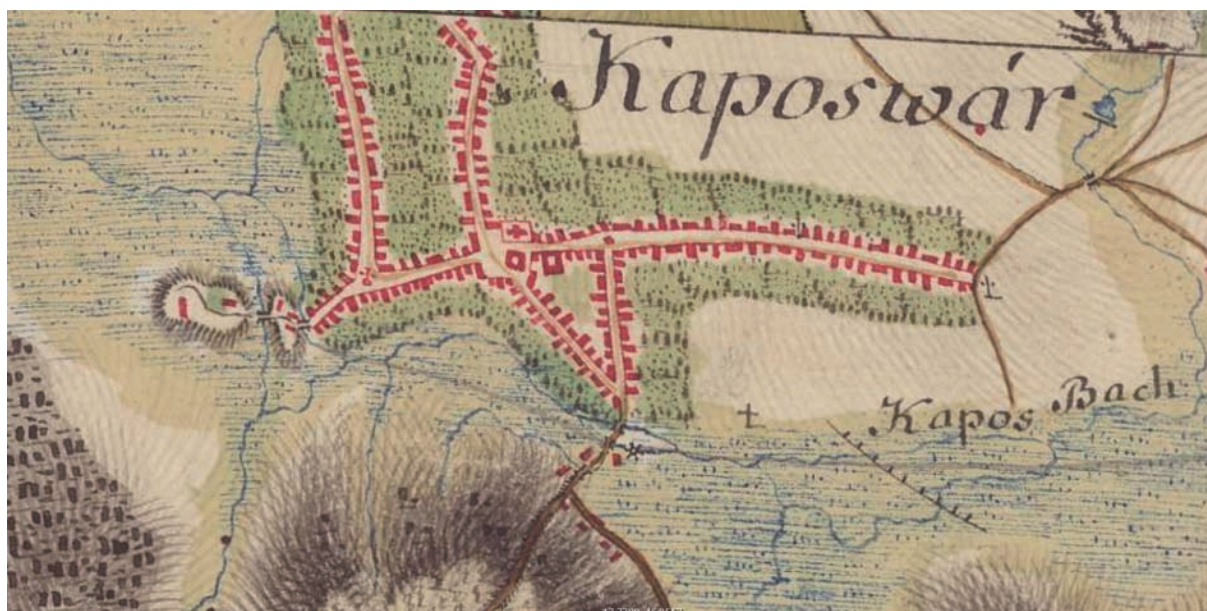
2. ábra. Az 1. katonai felmérés térképe (forrás: Hungaricana.hu).

A folyó szabályozása előtt (1782–85 között) készült első katonai felmérés térképen hasonló képet láthatunk²² (2. ábra). Itt is ketté van osztva a sziget, körülötte mocsaras, zsombékos terület van ábrázolva. A vár palotaszárnya itt is látszik, a hidak is ott állnak, ahol az előző térképen. A Kapos folyó ábrázolása is hasonló, a vártól északra ágazik ketté. Az előző térképhez képest annyi a különbség, hogy itt a Kapos keletebbi ágába folyik be az északról jövő vízfolyás és egyesülve érik el a sziget keleti részét a szárazfölddel összekötő hidat. Az északról érkező víz a térképen a semmiből ered, ugyanakkor északabbra Füredtől is indul egy vízfolyás, ami elvész a mocsárban, feltehetően a két víz ugyanaz.

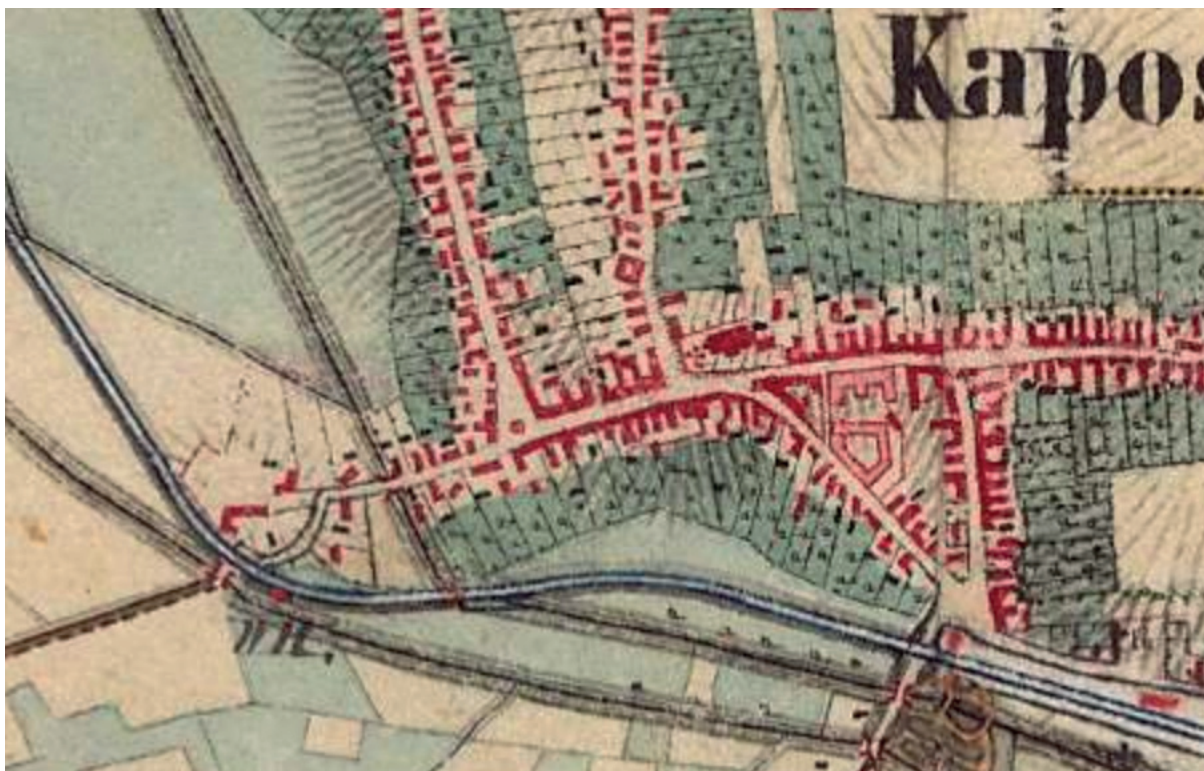
3. ábra. A 2. katonai felmérés térképe (forrás: Hungaricana.hu).

A 2. katonai felmérés térképén a már szabályozott Kapos a vártól délre folyik²³ (3. ábra). A berek még nagyon kiterjedt, de már csökkent a vizes terület nagysága. A Kaposon a vártól délre van egy híd, a mai vasúti és közúti átjáró előde, ahová a Vár utca vezet. A palotaszárny ezen a térképen valamiért nincs ábrázolva. Az egykori sziget körvonala még látszik, hiszen

az egykori víz alatti területek alacsonyabbak. A domb északnyugat részén egy beugrás van. Az úthálózat hasonló az előzőhöz.

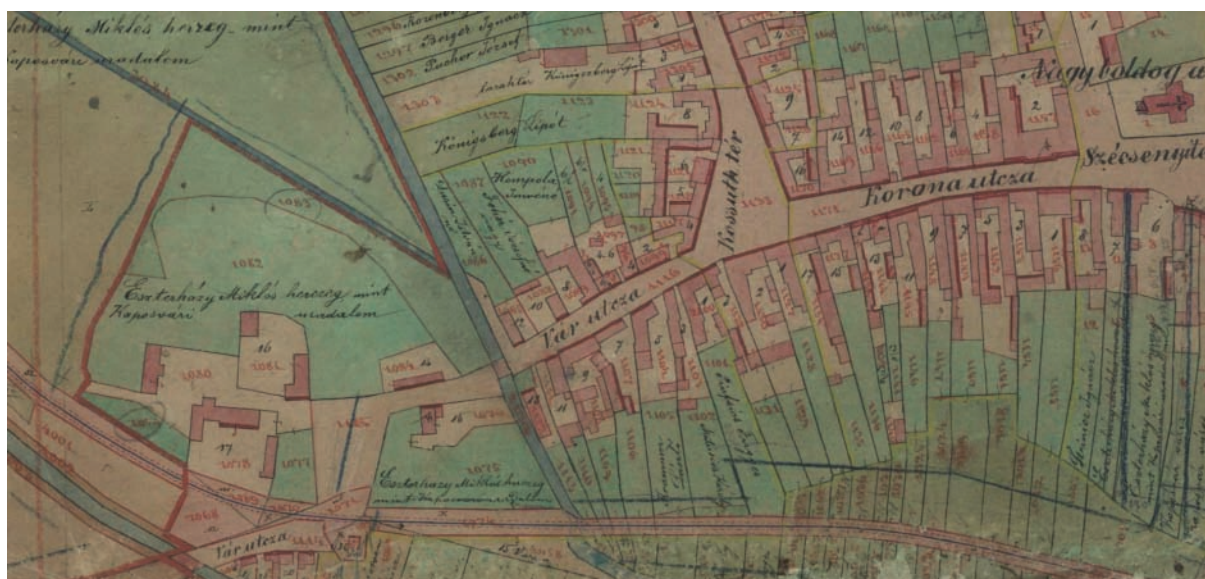
4. ábra. 1865-ös kataszteri térkép (forrás: Hungaricana.hu).

Hasonló, de jóval részletesebb képet mutat egy 1865-ös kataszteri térkép²⁴ (4. ábra). A helyrajzi határok igazodnak a korábbi földrajzi helyzethez. Míg az egykori vár területe és az egykori sziget az Eszterházy család birtokává vált, ide kapcsolható a 1082. (és pl. 1080, 1081, 1078, 1077, 1084.) helyrajzi-számú terület. Az egykor víz alatt lévő terület a folyószabályozás után külön helyrajzi szám alá kerülhetett, ilyen az 1083. számmal jelzett teltek. Az 1082 és 1083. közötti határ

jól kijelöli az egykori sziget és a víz határát. A 2. katonai felmérésen látható északnyugati beugrás itt is megfigyelhető, az egykori vizesárok nyomát őrizheti. Ezen a térképen ábrázolták az egykori nyugati palotaszárnyat valamint több más épület is.

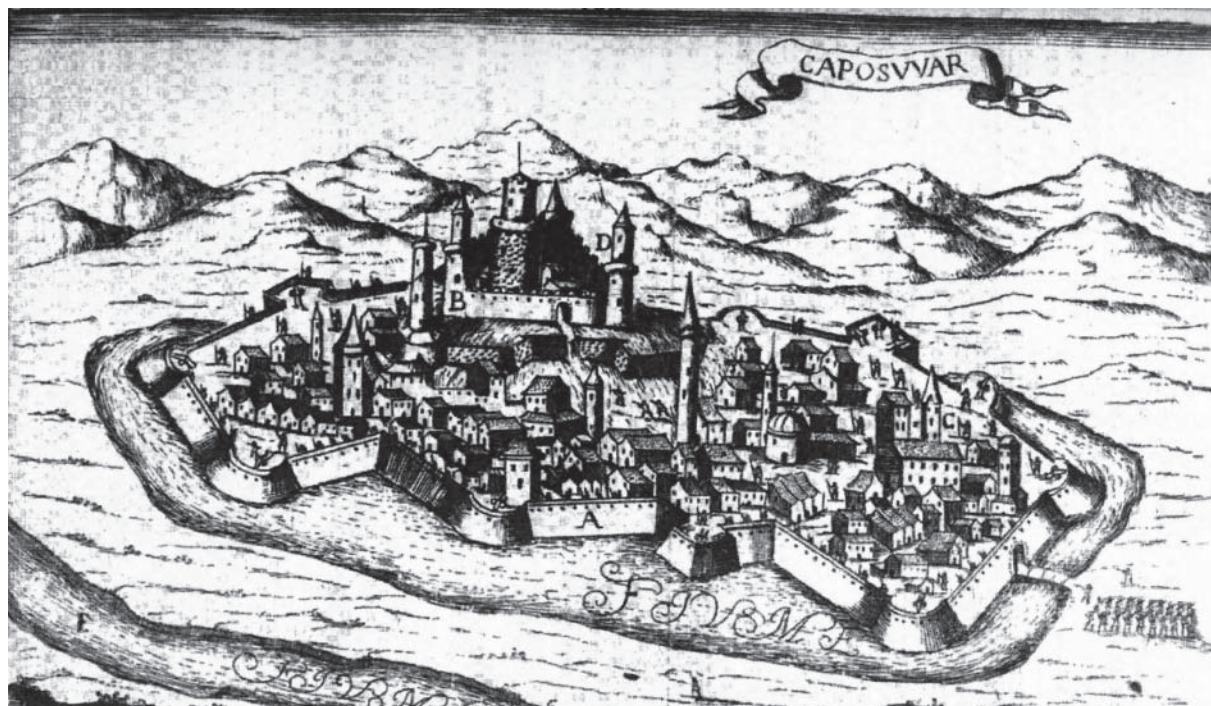
7. ábra. Carlo Manone metszete

Hitelesebb lehet az úgynevezett Manone-féle metszet³⁴ (7. ábra). Először Hoss József közölte és a „leírásoknak legmegfelelőbbnek” tartotta.³⁵ Szakály Ferenc „némi ideálizáltnak” jellemezte, ezzel az általa közölt három ábrázolás közül ez kapta a legkevésbé negatív minősítést.³⁶ Deák Varga Dénes alapvetően hitelesnek tartotta, bár megemlítette tájolási problémáit is.³⁷ Tímár Péter is ezt az ábrázolást tartotta a leghitelesebbnek, ez alapján próbálta a vár és a város képét rekonstruálni.³⁸ Magam is ezt az ábrázolást tartom a leghasználhatóbbnak, hiszen ezen felismerhetőek azok a részletek, amelyek a vár meglévő maradványaiból kikövetkeztethetők. Jól azonosítható a belsővár, azaz a középkori eredetű téglavár trapéz alakú tömbje, a falakon belül álló nagy, négyzet alaprajzú torony és a sarkon álló kerek torony, a téglafalak köré épített palánk. Ugyanakkor teljesen

hitelesnek ezt az ábrázolást sem tekinthetjük, a vár és a természeti környezet ábrázolásában, elrendezésében több nyilvánvaló hibát felfedezhetünk. Mivel nem tűnik stilizáltnak, talán valamennyire valósághűnek tarthatjuk a fallal körülvett település ábrázolását is, dzsamiijaival, minaretjeivel, szorosan egymáshoz épített házaival. Magam arra tippelnék, hogy valaki tényleg járhatott a Kaposvári várnál és az ő eredetileg pontos rajzát, vázlatát rajzolhatták át később.

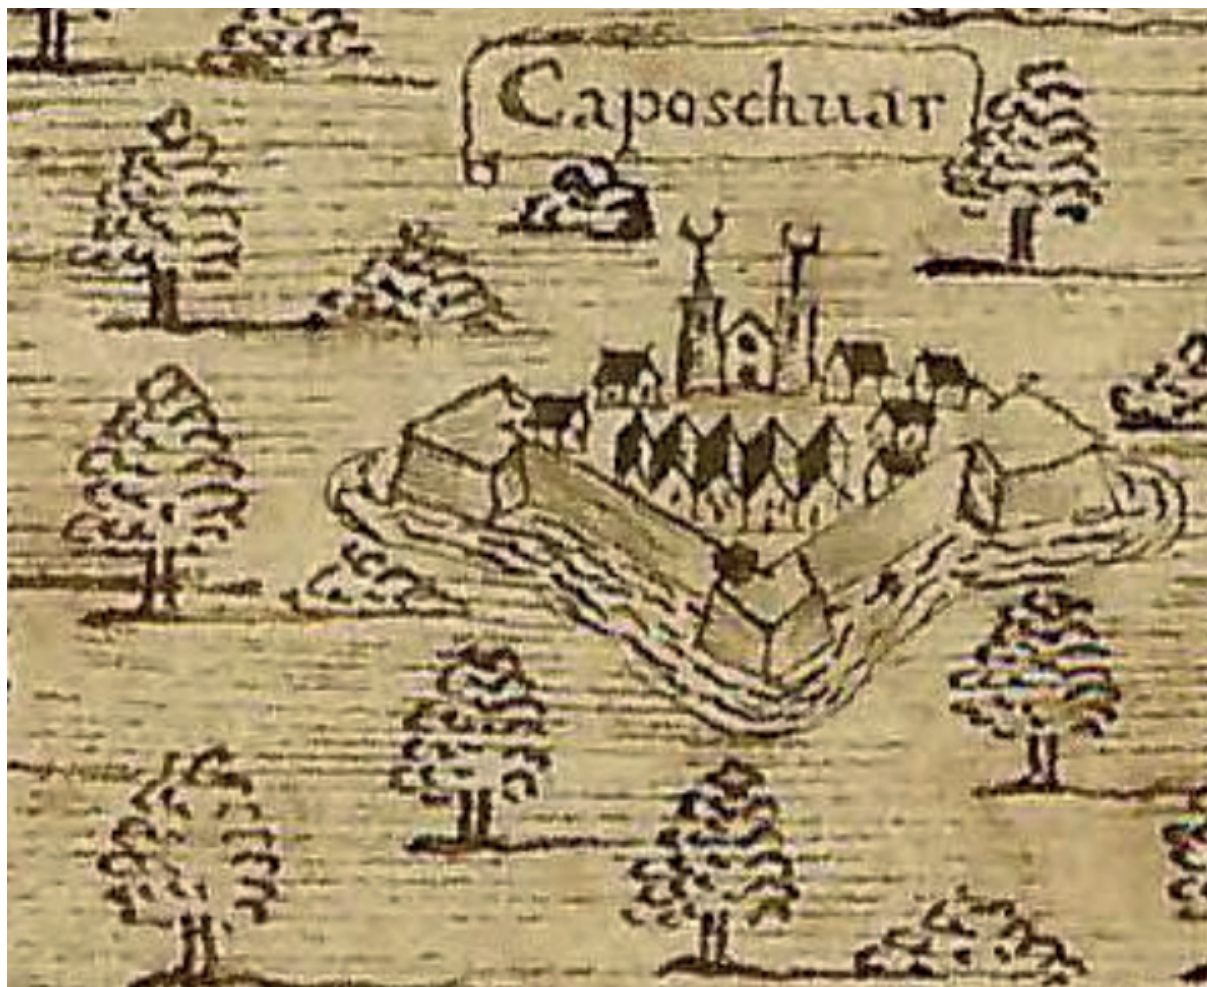
10. ábra. Kaposvár a Dél-dunántúli várakat ábrázoló térképen.

A külváros helyén egy sematikus négyzet van ábrázolva. A rajz a Stockholmi levéltárban őrzött magyar vonatkozású gyűjteményben maradt meg, a rajzokról úgy tartják a 16. században készültek, más térképekről lettek másolva és számos esetben meg nem valósult erősítési terveket is tartalmaznak.⁴⁷ Mivel a sziget körvonala és a vizesárok ábrázolása helyes, míg a palánkoké nem vagy nem teljesen, a rajz eredeti forrása egy 1555 előtti erősítési terv lehetett.

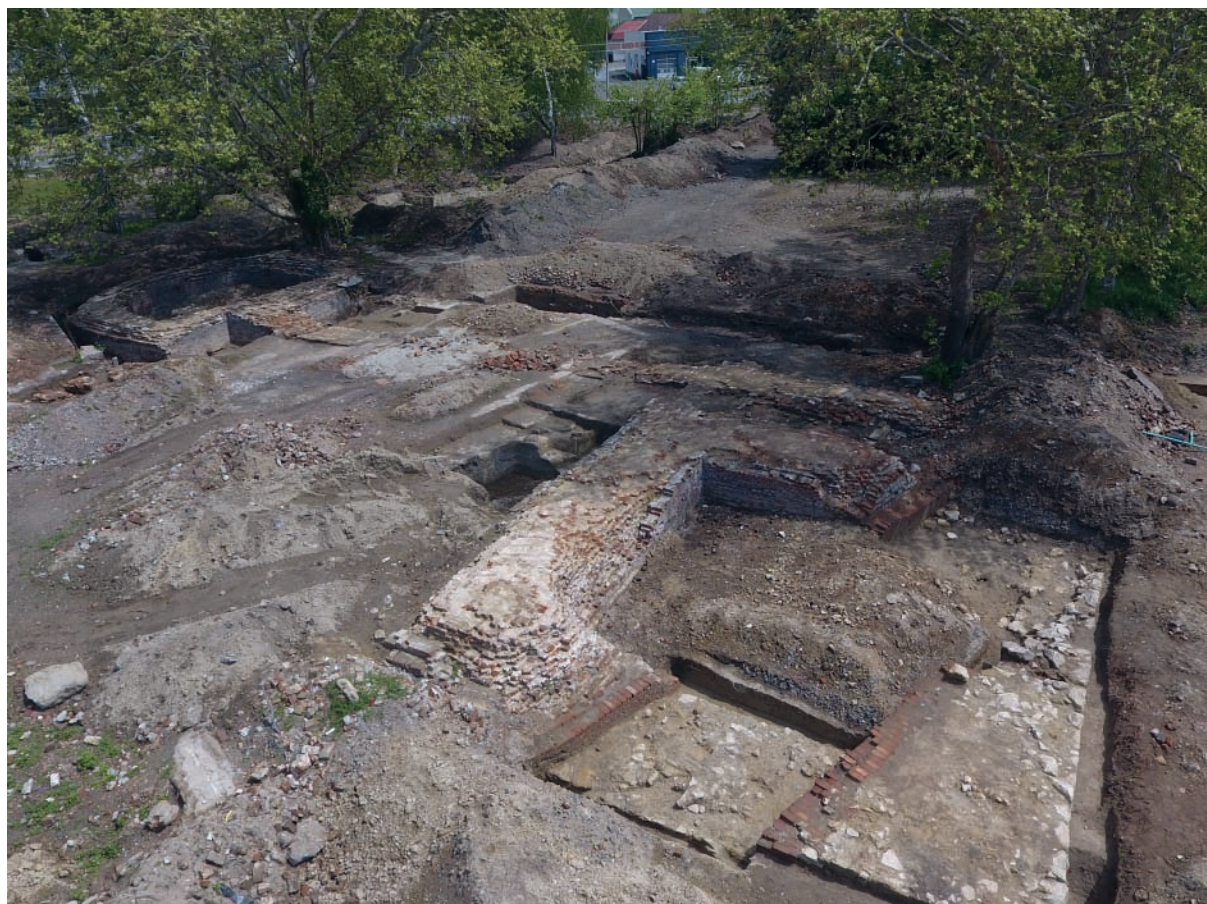
16. ábra. A vár tornyainak maradványai (készítette Borzavári Balázs).

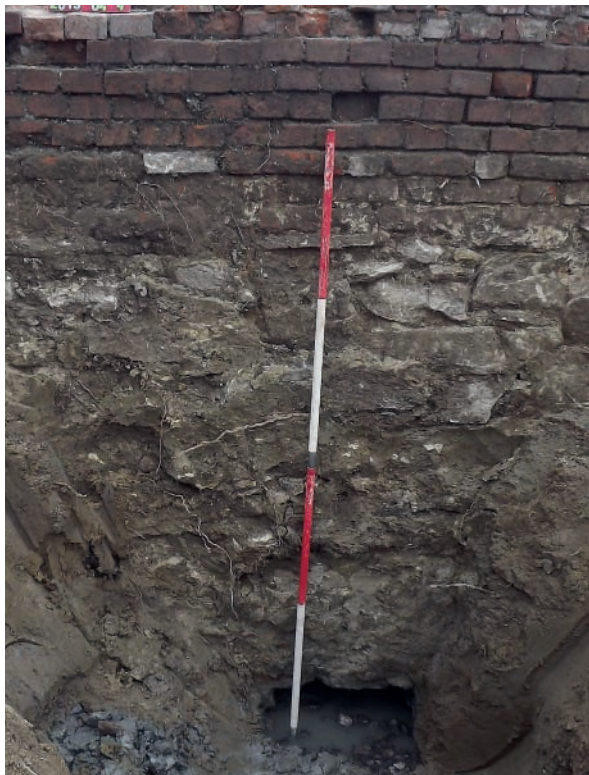
17. ábra. A főtorony alapozása.

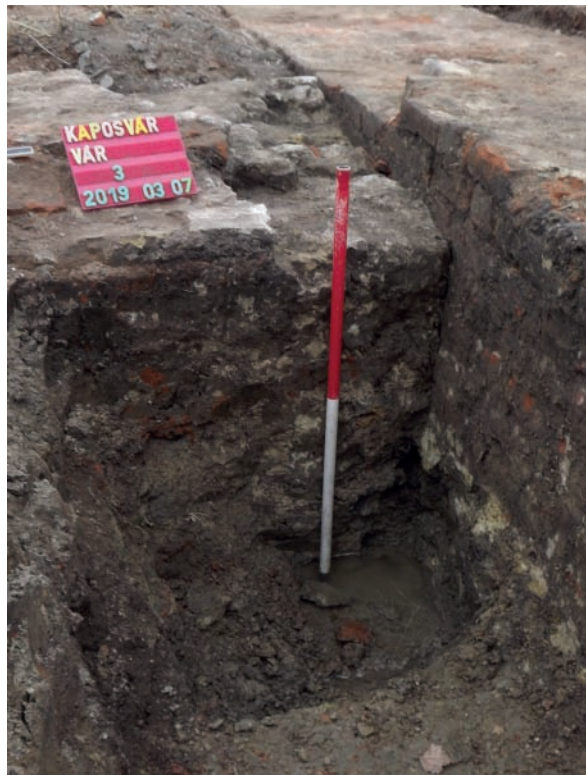
18. ábra. A várudvar körbevevő fal és a palotaszárny kialakításakor hozzáépített fal találkozása.

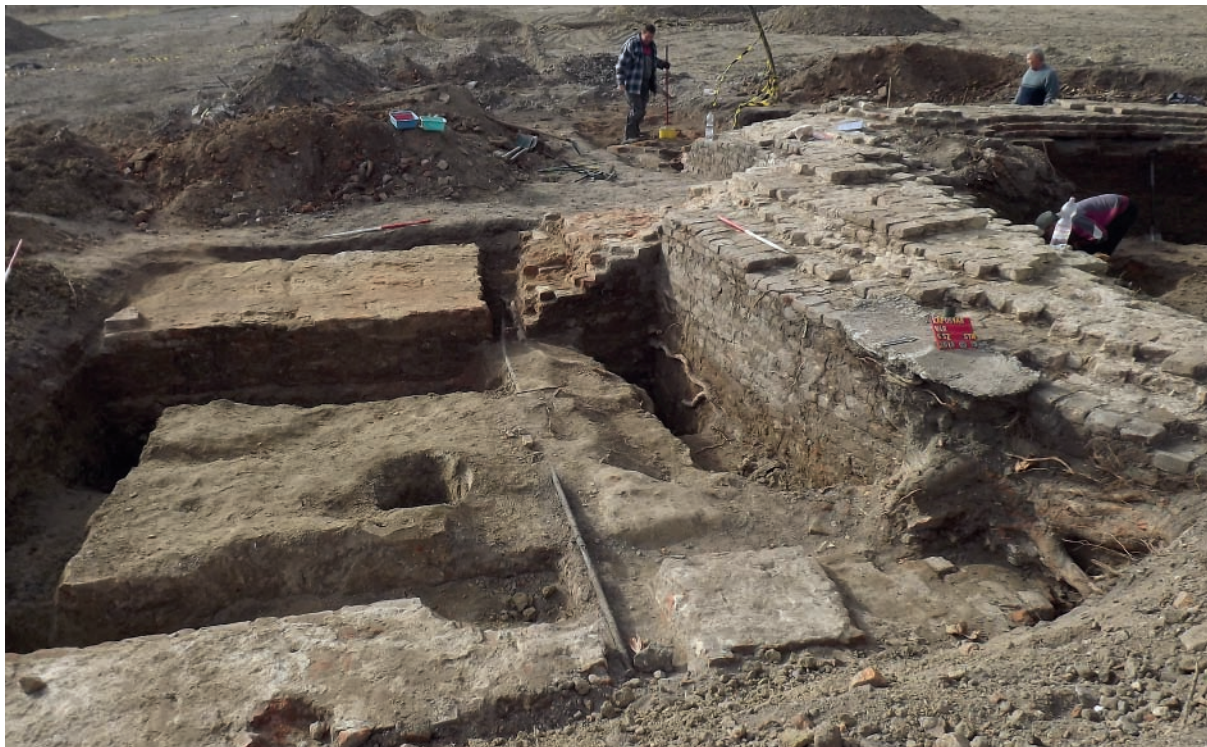
19. ábra. A vár északkeleti falai és az északkeleti sarokra később épített torony maradványai.

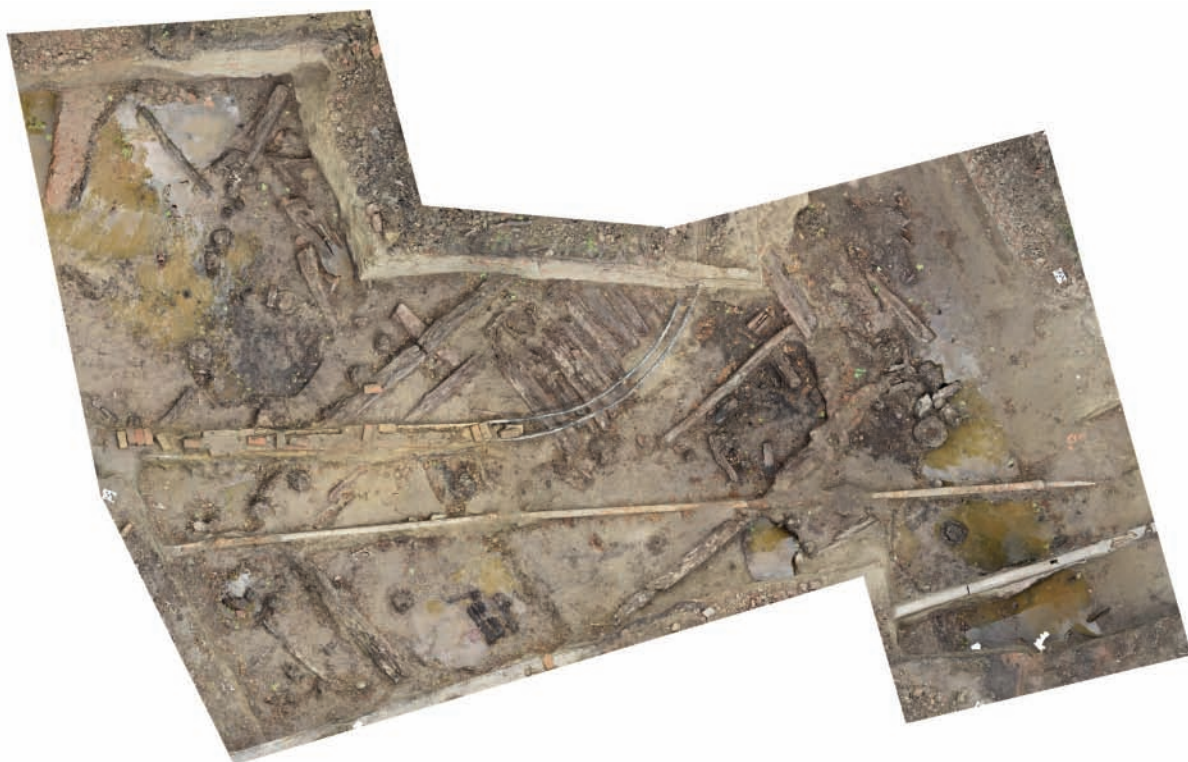
20. ábra. A palánk maradványairól készült felmérés részlete.
(A felmérést a Pazirik Kft készítette, önzetlen segítségüket ezúttal is köszönöm!)

megfontak és néhol meg is csapoltak (20., 21. és 22. ábra). Néhol csak az egymástól 60–100 centiméterre lévő cölöpök látszottak ki a magas talajvízből, de több helyen megtaláltuk a nekik ásott 60–80 centiméter átmérőjű ovális gödröket is. A cölöpök mérete változatos, általában 25–40 centiméter átmérőjűek, az első sorban 50 cm-es, míg főleg a hátsó részeken vékonyabb, 10–20 centiméteres darabok is voltak. Több helyen 3–5 centiméteres karókat találtunk a nagyobb cölöpök között, amelyek a fonatot támaszthatták. A külső cölöpsornál farkasfog-szerűen elhelyezett gerendákkal csapolták meg a cölöpöket, hasonlóan figyeltünk meg kb. 6 méterre nyugatra a 6–7. soroknál is. A 9. sor cölöpjait egy nagy széles gerendával csapolták meg. Ez és a tőle kb. 9,5 méterre lévő első sor között, a közbülső cölöpsorokba is bekötve, hosszú gerendák feküdtek, amelyek a szerkezetet stabilizálták. A felettük lévő döngölt, kemény, agyagos réteget 60–80 cm vastagságban találtuk meg. Több helyen megfigyelhető volt, hogy a mocsaras talaj miatt vesszőfonatot, vékony deszkasort tettek le, majd erre döngölték a palánk földjét, néhol tégladarabokat is tettek a gerendák alá.

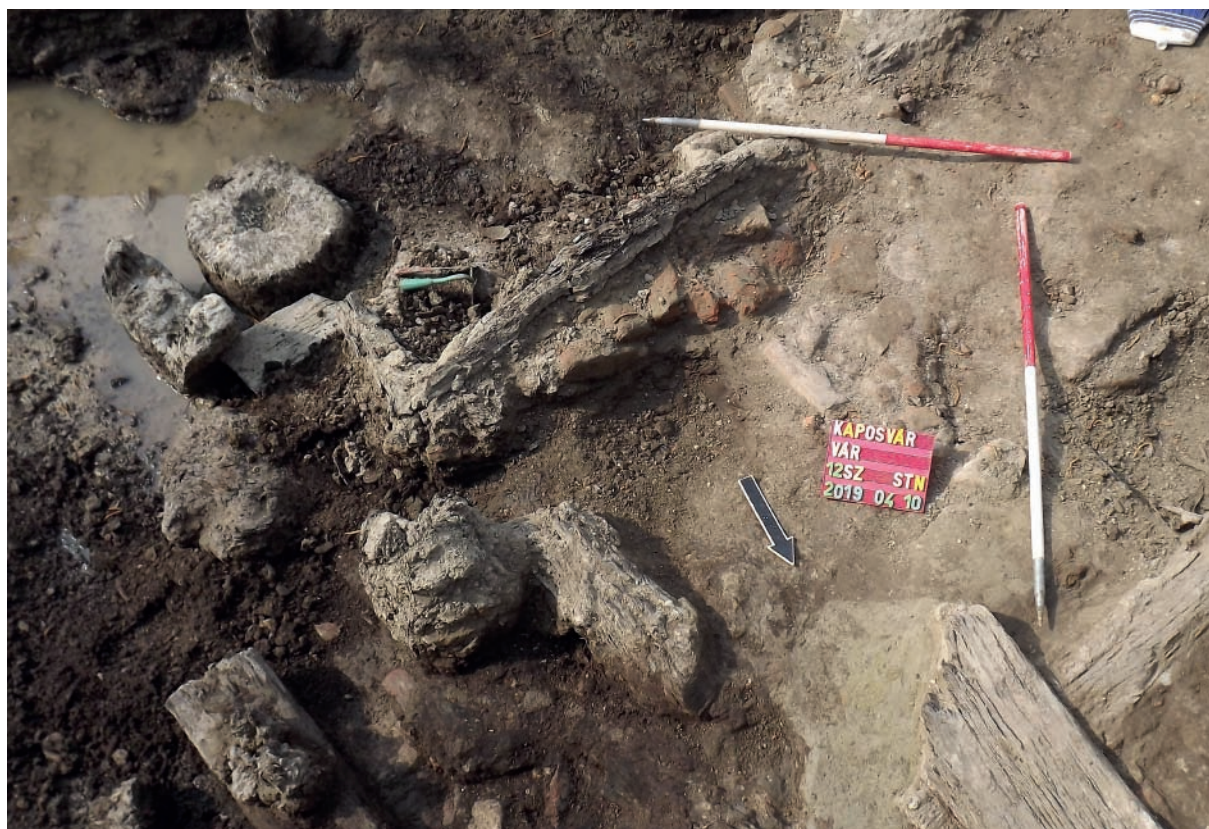
21. ábra. Megcsapolt faszerkezet maradványa a palánk külső cölöpsoránál.

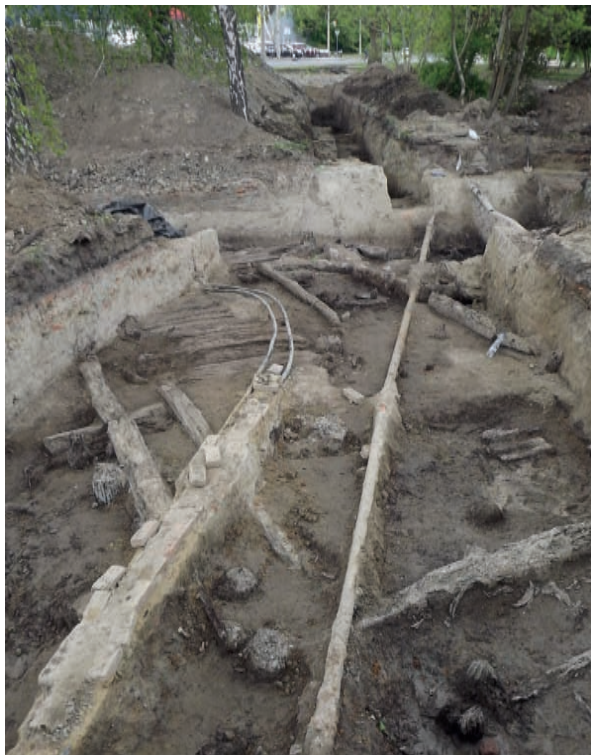
22. ábra. A palánk újkori vezetékek által rombolt maradványai a belső oldal felől fényképezve.
