„...AZ CONTUMÁTZBAN BEZÁRVA MARADNI NEM AKARNAK, SŐT A KERTEKEN ÁLTAL UGRANAK...”

A pricskei vesztegintézet a 18. században

DEMJÉN ANDREA¹

Magyar Régészet 9. évf. (2020), 4. szám, pp. 39–51. doi: <https://doi.org/10.36245/mr.2020.4.2>

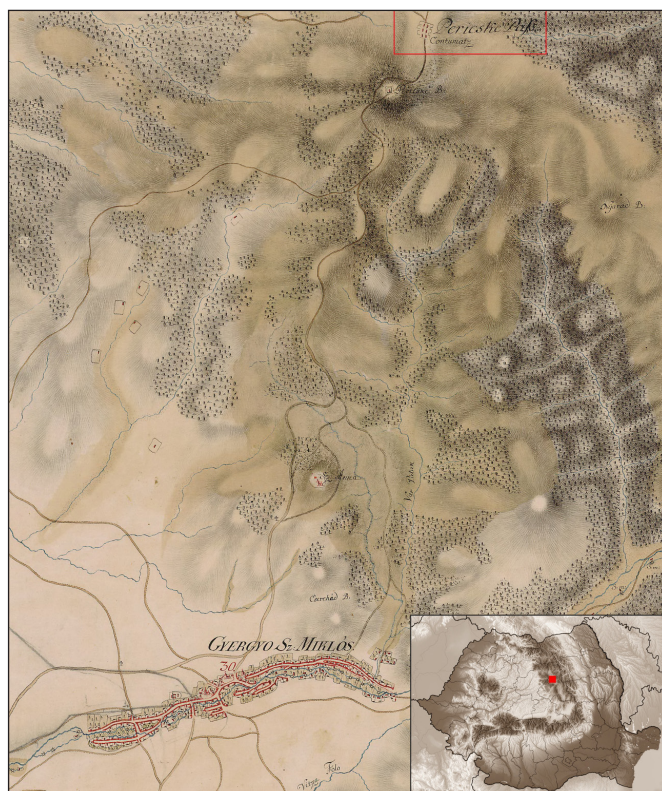
3. kép. A pricskei vesztegintézet helyzete Gyergyószentmiklóshoz viszonyítva az I. katonai felmérésen.
Forrás: mapire.eu (Letöltés: 2020. október 1.)

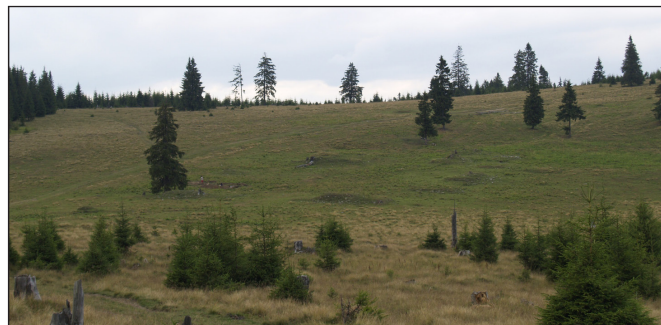
4. kép. A vesztegentézet épületeinek maradványai a felszínen (2009)

A Kőházaknak nevezett helyen manapság is jól láthatóak a felszínen a nagyobb méretű kőépületek maradványai (4. kép). Nemcsak a terepen jól látható halmok alatt lappangtak azonban épületek, hanem szárazság idején számos további épület kirajzolódó faltját is meg lehetett figyelni. A területen geomágneses és talajradaros mérések is történtek, amelyek alapján összesen 12 épületet lehetett elkülöníteni két, viszonylag szabályos sorba rendeződve a keleti és a nyugati részen (DEMJÉN & GOGÁLTAN, 2015a, 397–398; DEMJÉN, 2016, 152–153).

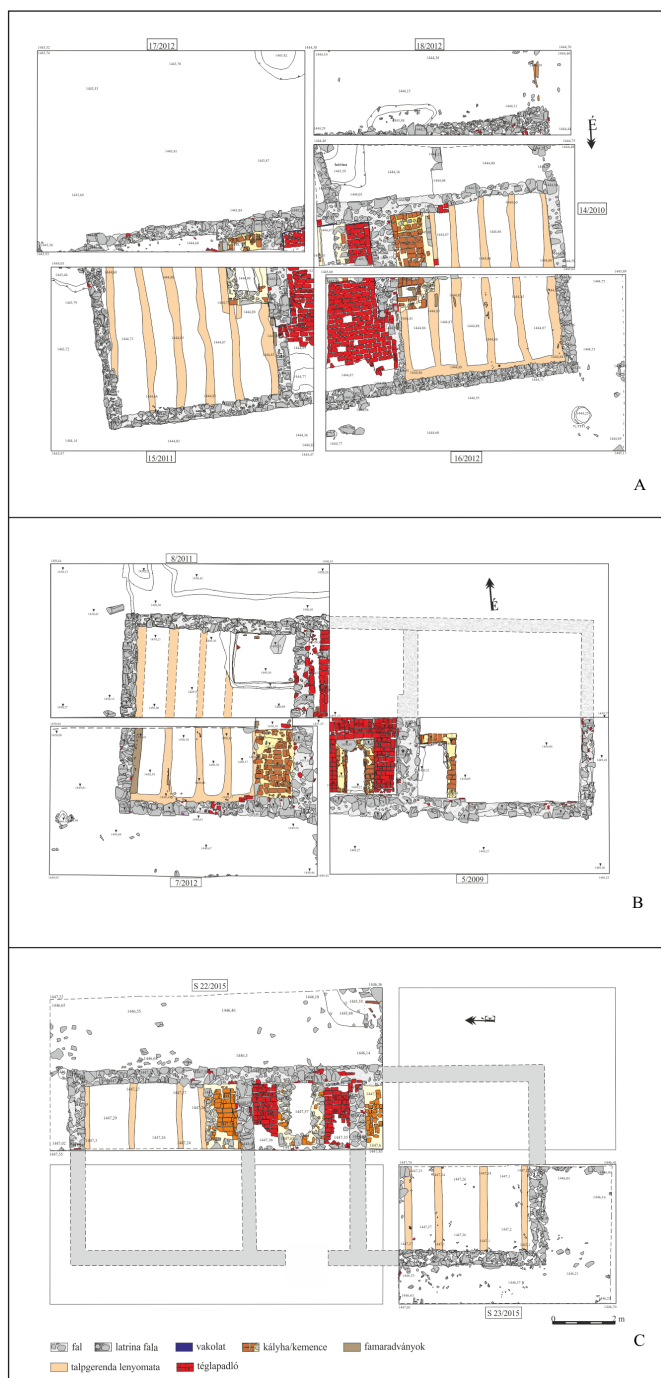
5. kép. A háromosztatú épületek: A: 5. épület; B: 2. épület; C: 6. épület

A három helyiségből álló épületek (2., 5. és 6. számmal jelölve; 5. kép) azonos alaprajzi elgondolás alapján épültek. A különbség azok tájolásában (a 2. és 5. számú épületet kelet-nyugat, míg a 6. lakóépületet észak-dél irányba tájolták) illetve az utólag hozzájuk csatolt mellékhelyiségeknél figyelhető meg. Az épületek méretében nem voltak nagy eltérések: az épületek hossza 15,2–15,6 m, szélessége 6,3–6,6 m között váltakozott. A bejárat minden esetben a középső helyiségből nyílhatott, melyet régészeti szempontból az 5. épület kapcsán sikerült egyértelműen azonosítani: itt egy kővekből hevenyészve összeállított, lépcsőszerű építmény maradványai kerültek elő. A középső helyiség a konyha szerepét töltötte be, amelyet a tömösi vesztegentézet egy 1824. évi felmérésének jelmagyarázata is híven tükröz. Innen lehetett bejutni a kétoldalt elhelyezkedő lakószobákba.

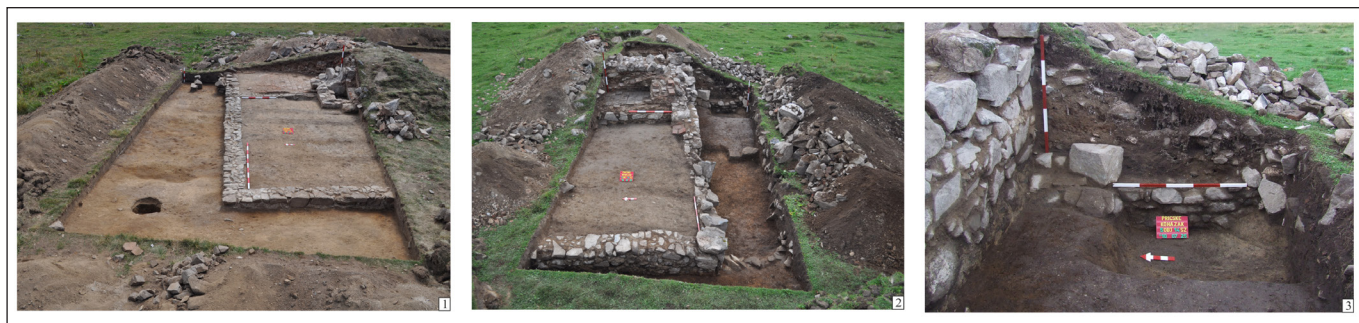
8. kép. 1: Az 5. épület nyugati helyisége, az északi sarokban a cölöplyukkal; 2: A nyugati helyiség a melléképületek alapozásával; 3: A latrina gödre

Az 5. számú épület déli falához utólag egy 7 m hosszú, 1,8–2,0 m széles melléképületet csatoltak (8. kép/2). A kéthelyiségű, szárazon rakott kő alapozású épület felmenő fala gerendavázis lehetett. A keleti helyiség egyik sarkában latrina gödre került elő (8. kép/3), gazdag, 18. század második felére keltezhető leletanyaggal (kerámiaedények, üvegpalackok és egy üvegpohár töredéke; 9. és 10. kép). Ezt a kelteztést erősíti Mária Teréziának az épület nyugati helyiségében talált, 1780-ban vert rézkrajcárja is (11. kép).

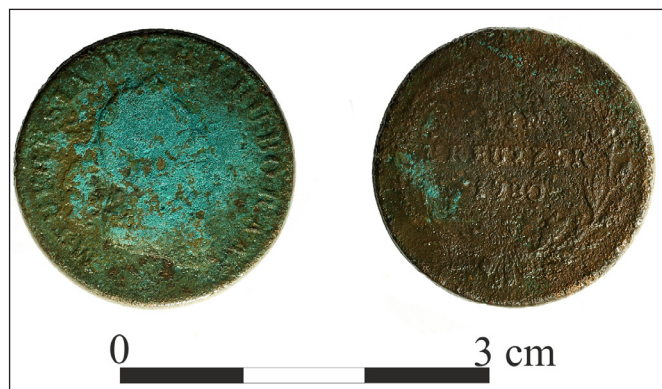
11. kép. Mária Terézia 1780-as rézkrajcárja
(fotó: Dezső László)

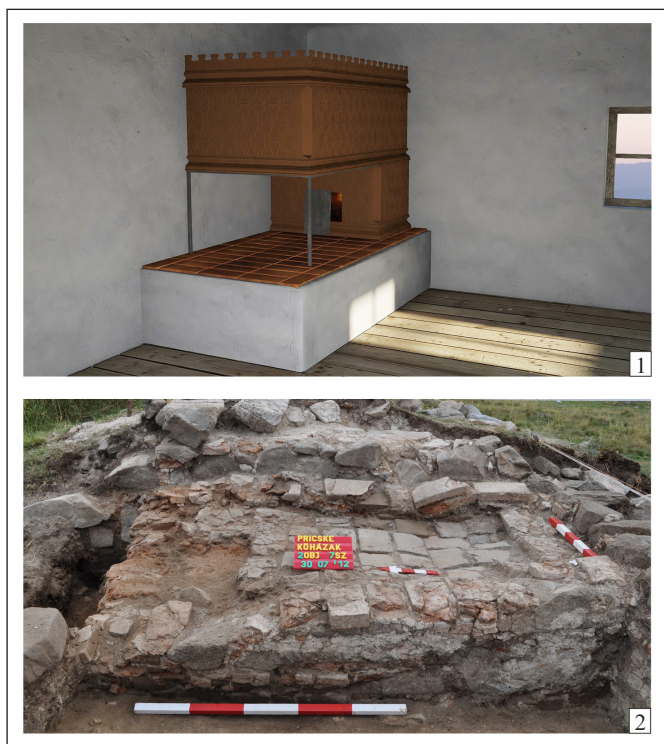
12. kép. 1: A 2. épület nyugati helyiségében lévő kályha
rekonstrukciója (készítette: Laczkó Nándor);
2: A rekonstruált kályha alapozása

Az épületek mindhárom helyisége fűtött volt. A feltárt alapozások alapján úgy tűnik, különféle fűtőberendezéseket építettek. A kályhákat kő és téglalapra téglafalakkal rakták, és esetenként az is látszott, hogy külsejüket tapasztották és meszelték (12. kép/2, 13. kép/1, 3). A 2. számú épületben, a két oldalsó szobában feltárt kályhaalapozások és a bontási omladékból előkerült csempeanyag alapján nagyrészt hasáb alakú, téglalapú tűzhelyű, belülfűtős, a néprajzi párhuzamok alapján, lábakon álló tüzelőberendezéseket képzelhetünk el (12. kép/1). Az 5. számú épület nyugati helyiségében az alaprajzi elrendezés és néprajzi példák alapján egy táb-

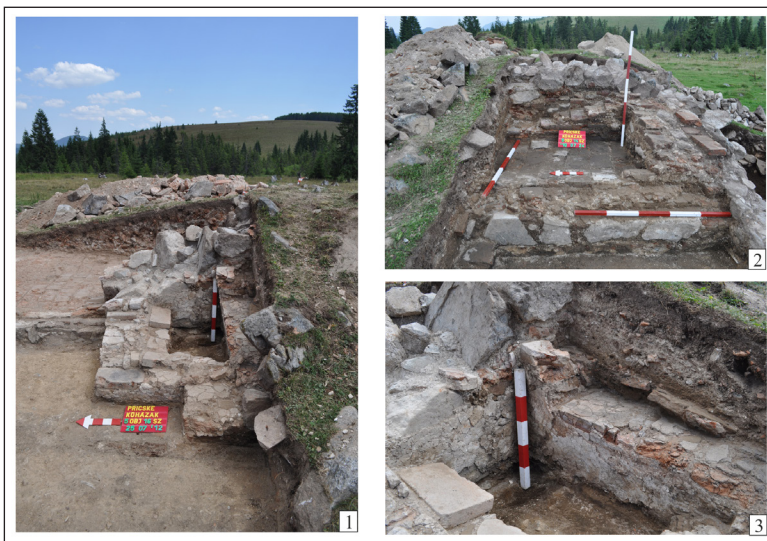
13. kép. 1–2: Az 5. épület nyugati helyiségében lévő kályha alapozása; 3: Tapasztás és meszelés maradványa

lás kályhát rekonstruálhatunk takaréktűzhellyel (13. kép; SABJÁN, 2003, 72–78).

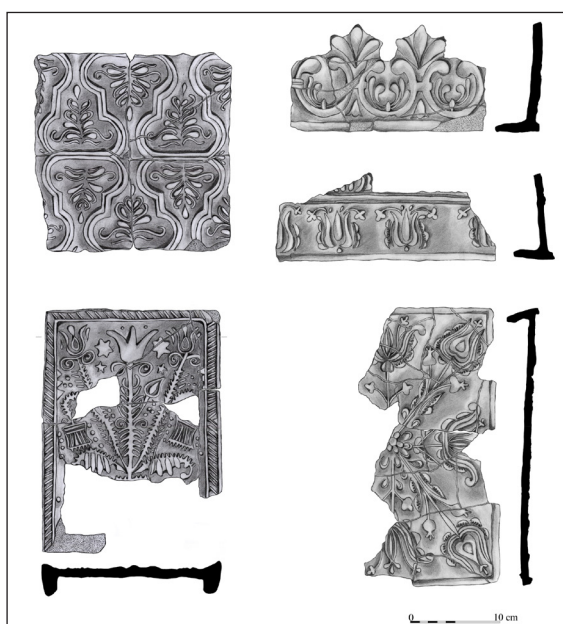
15. kép. A vesztegintézet területén feltárt csempetípusok

A feltárt kályhaalapotások bontási omladékából, illetve az épületek környezetéből számos területmustrás, geometrikus és növényi díszítésű kályhacsempe került elő a hozzájuk kapcsolódó oromcsempékkel (15. kép).

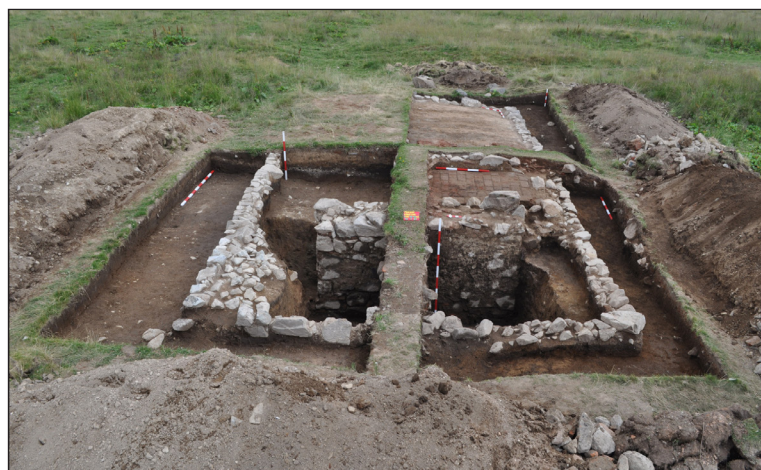
16. kép. A 4. épület

17. kép. 1: A 4. épület elméleti rekonstrukciója (készítette: Györfy László, Larix Stúdió); 2: Az épület alaprajza

A vesztegintézet területén, a délnyugati részen egyetlen két helyiségből álló épületet tártunk fel (4. épület), amely valószínűleg azért tért el a többitől, mert később épült. Az épület 11,5 m hosszú és 5,40 m széles volt (16–17. kép), és egy istálló tartozott hozzá (a 22. képen 3-as számmal jelezve). A szárazon rakott kő alapozású épület felmenő fala gerendavázis lehetett, bejárata az északnyugati oldalról nyílhatott. Mindkét szobában deszkapadló képezte a belső járósínt. Az épület mindkét helyisége fűtött volt. A keleti helyiségben hasáb alakú kályha, a másik szobában nyitott, füstfogós tüzelőberendezés lehetett. A nyugati helyiség alá 3,60×2,20 m alapterületű, 1,81 m mély, deszkával bélelt pincét ástak. A pince betöltésében feltártuk
