## A VÁCI-LIGET VÍZRENDSZERÉNEK ÖKOLÓGIAI PROBLÉMÁI ÉS REHABILITÁCIÓS LEHETŐSÉGEI

CSEREKLYE E. KRISZTINA

### ECOLOGICAL PROBLEMS OF THE WATER SYSTEM OF THE GROVE OF VÁC AND THE POSSIBILITIES OF THE REHABILITATION

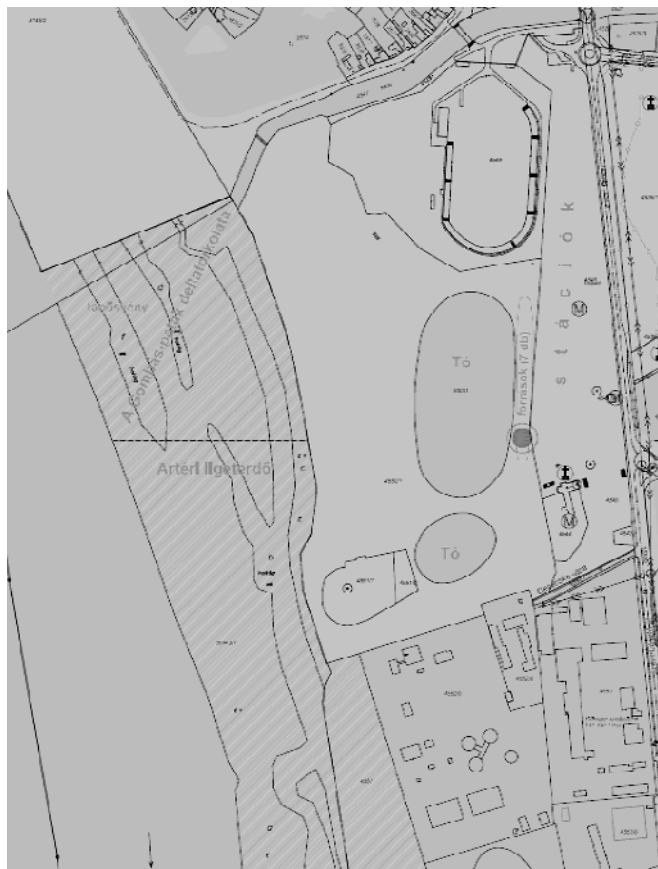
1. ábra A vizsgált terület a Váci-Ligetben  
Figure 1. In Grove of Vác the investigated area

A Váci-Liget vízrendszerének részei: a források, a Ligeti-tó, a Gombás-patak, az ártéri mocsarak és a Duna (1. ábra).
