## A kétegyházi kurgánmező roncsolt halmainak helyreállítási javaslata

Bede Ádám – Czukor Péter

**Reconstruction proposal for damaged mounds of the kurgan field near Kétegyháza, Hungary.** The burial mounds (kurgans) from the Late Copper Age are anthropogenic geomorphological objects in the Great Hungarian Plain. These earth monuments have archaeological, cultural, landscape and nature conservational values. Many kurgans of the mound field near Kétegyháza were excavated by a scientific cooperation of Gyula Gazdapusztai archaeologist and the local agricultural producing corporation between 1966 and 1968. Some mounds were destroyed almost completely (e.g. the Török-halom), others show the signs of disturbance as landscape gashes. The searching digs and pits of the archaeological excavation were not buried even today. In the Kígyósi-pusztas as a part of the national park 75 kurgans can be found. From these 7 were destroyed, 37 mounds are damaged or disturbed with necessity of any reconstruction. The Török-halom kurgan was already rebuilt in 2011 by the Körös-Maros National Park Directorate. We would like to contribute to the reconstruction of damaged mounds and restoration of the la

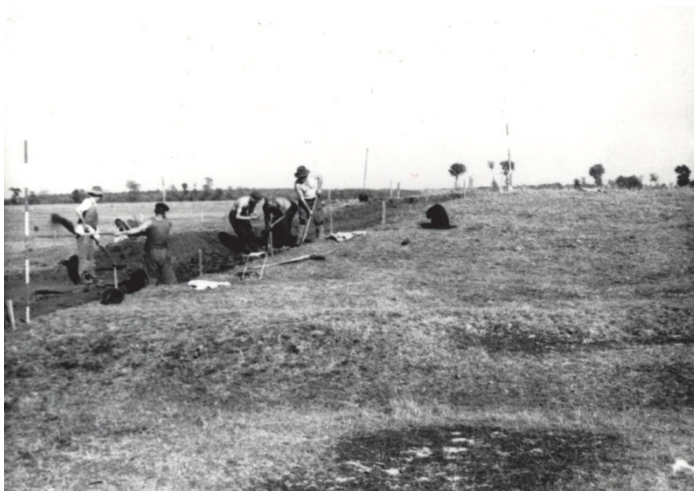
**2. ábra** Gazdapusztai Gyula régészeti feltárása 1966-ban a K13 kódú halomban (MNM RégAd XVIII. 282/1967)

**Figure 2.** Gyula Gazdapusztai's archaeological excavation on the kurgan K13 in 1966 (MNM RégAd XVIII. 282/1967)

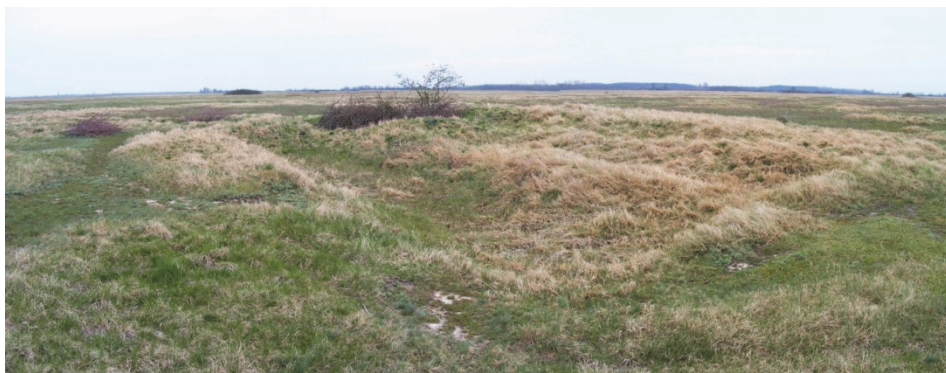
**3. ábra** A K15 kódú feltárt halom 2015-ben (Bede Á. felvétele)

A régészetileg feltárt halmok közül talán ez a legjobban kiegészíthető, annak ellenér, hogy érdemi dokumentáció (például részletes archív felmérés) nem maradt fenn róla. Alakja azonban igen jól adja magát (3. ábra). A tervdokumentációt térinformatikai felmérésünk és a ma is meglévő szintvonalak alapján készítettük el. A kivitelezés során vigyázni kell arra, hogy a körben meglévő szélek és lejtők, és elsősorban a keleti oldal ne sérüljenek. A feltöltendő földtömeg maximális mennyisége: 116 m<sup>3</sup>.

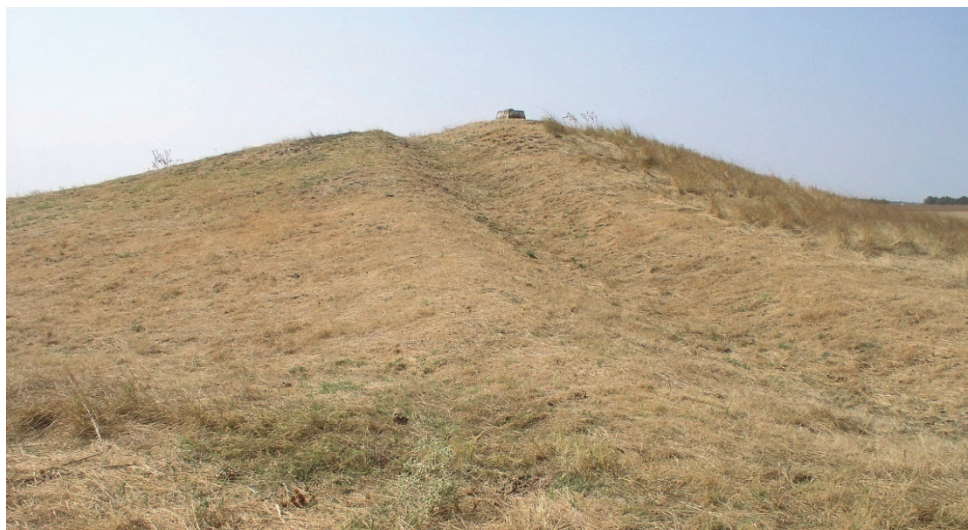
**5. ábra** A Hegyes-halom (KSz01) a Kétegyháza és Szabadkígyós között húzódó határárkokkal (Bede Á. felvétele, 2013)

Talán a legszebb a kétegyházi kurgánmező halmai közül, alakja igen karakteres és megkapó. Egyedi tájértéket képvisel a derékszőg alakban átvezető határárok, valamint a csúcsán lévő határdomb és az e köré ásott sekély gyűrű (5. ábra). Az északnyugati oldalon egy jól körülhatárolható, mára betöltődött gödör nyomai láthatók, mely talán egykori kincskeresésre utal (a gödör szakmai egyeztetés után akár vissza is tölthető, a munka kis volumene miatt tervdokumentációt nem igényel). A rókakotorékok visszaszorítása is kívánatos. Természetesen a legjobb lenne a tövében folyó mély és széles vízügyi csatornát betölteni, erre azonban rövidtávon nem látunk esélyt.

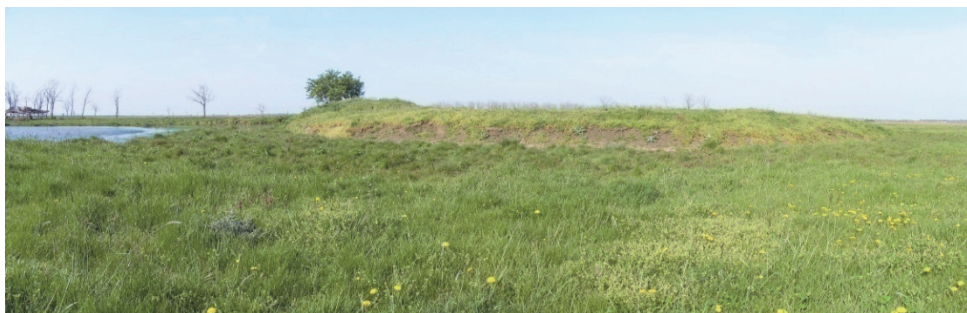
A halom alapvetően jól mutatja alakját, és az is látszik, hogy tetejéből már az újkorban hordtak le, így simítva el a felszínt (talán az itt állt pásztorkunyhók építésekor). További bolygatások érték a nyugati oldalon, ahol a szélekből is hordhattak el kisebb mennyiségű földet, de az itt található leszakadás részben természetes erózió következménye is lehet (8. ábra). A legmarkánsabb 20. századi beavatkozás egy nagyobb méretű, hosszanti gödör a halom központi részén. Az ebből kitermelt földanyag a halom déli oldalán egy nagyobb kupacban hever, először ezt a részt kell visszatölteni, ezzel a földhányást megszüntetni. Az elkészített tervrekonstrukció inkább elméleti alapú, amennyiben a terepi kivitelezés során egyeztetéssel kiküszöbölhetők a problémák, úgy nem feltétlenül indokolt a halom eredeti magasságának és legfelsőbb szintjeinek helyreállítása (ez további szakmai konzultációt igényelhet). A feltöltendő földtömeg maximális mennyisége: 78 m<sup>3</sup>.

**8. ábra** Az Sz05 kódú szabadkígyósi névtelen halom nyugati oldalának eróziója  
(Bede Á. felvétele, 2015)

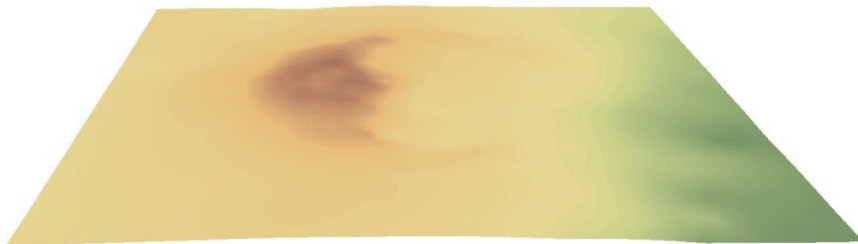
**14. ábra** A kétegyházi K37 kódú névtelen halom megmaradt déli lejtője

Mivel a roncsolt halom az 1967-es szintvonalas felméréskor már a maihoz hasonló alakot mutatott (GAZDAPUSZTAI – TÓTH 1966), ezért kijelenthető, hogy hiányzó földanyagát nem a régészeti szakmunkák során hordták el, hanem korábbi bolygatások eredményeként. Mivel elég jelentős része (bár a kisebbik fele) és körvonala is megmaradt (14. ábra), ezért a terepi felmérés és a mai állapotok figyelembe vételével viszonylag pontosan rekonstruálható a halom eredeti alakja. A kivitelezés során nagyon vigyázni kell az in situ déli oldalra, valamint a nyugati és keleti eredeti lejtőkre és szélekre. Mivel a belső, elhordott részek növényzete mára viszonylag jól regenerálódott, ezért innen történő gyeptéglák telepítése is elképzelhető. A feltöltendő földtömeg maximális mennyisége: 588 m<sup>3</sup>.

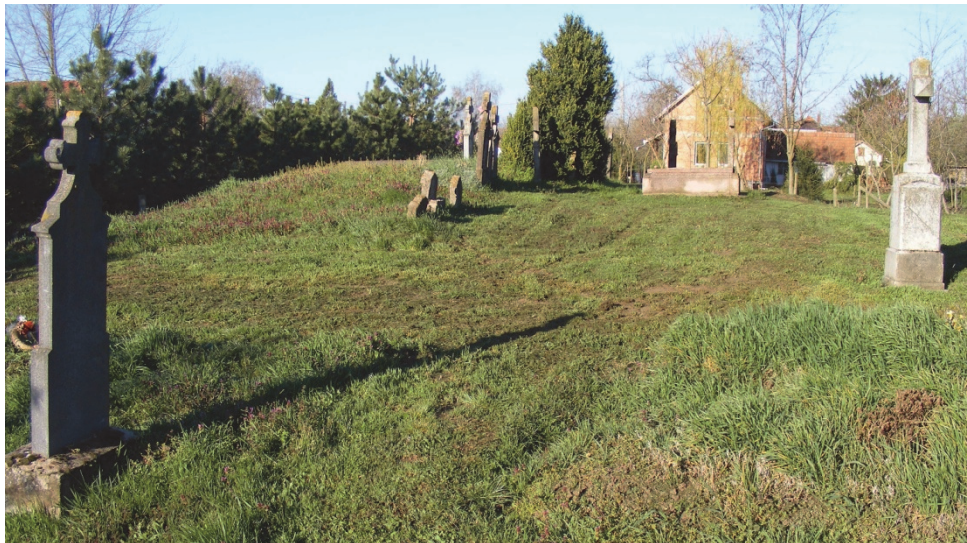
**15. ábra** A szabadkígyósi temetőben található névtelen halom (Sz01) (Bede Á. felvétele, 2015)  
**Figure 15.** Unnamed kurgan (Sz01) in the cemetery of Szabadkígyós (photo by Á. Bede, 2015)

A szabadkígyósi temetőben álló halom alakja egyértelmű és jól meghatározható, így könnyen kiegészíthető lenne (15. ábra). Azonban jelenleg erre – a temető funkciója és a délre lévő aszfaltút közelsége miatt – nem látunk esélyt. Nyugati oldala szinte teljesen eredeti, a keletit lemetsztették, és az északi oldalból is hiányzik egy rész, itt nagyobb méretű krypta áll. Teljes megmaradt felületén ma is temető található, számos régi, egységes stílusú sírral és elszórt sírsorokkal a 19. század második feléből, valamint egy vasszuszlettel. Felülete erősen bolygatott, számos kisebb beásás, talán régi

sírok és földmozgatások nyomai észlelhetők rajta. Hosszútávon az északi és keleti szélékből lenyesett kisebb részek, valamint a déli, az úttal és az utat kísérő árokkal elhordott nagyobb oldal is rekonstruálандók. Újabb sírt nem kellene létesíteni a halmon, viszont a régi sírokat meg kell hagyni és gondozni, mert így a halom és a temető egy sajátos ódon hangulatú tájelem összképét adja.

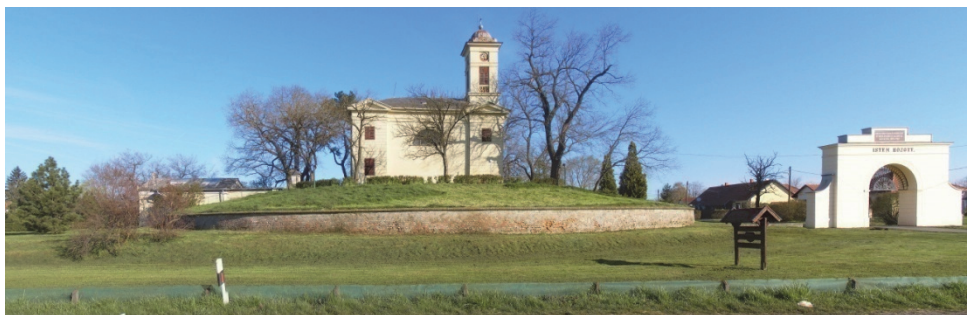
**Sz02 – Templom-halom** EOVS 807,111, 142,283

**16. ábra** A szabadkígyósi Templom-halom (Sz02), rajta 19. századi kápolnával  
(Bede Á. felvétele, 2015)  
**Figure 16.** The Templom-halom (Sz02) kurgan with a chapel from the 19th century in Szabadkígyós (photo by Á. Bede, 2015)

Mivel a halom igen jelentős módosításokon ment keresztül a 19. században, és a ráépített kápolna és kriptá miatt ezek irreverzibilisek, így semmi esély nem maradt az eredeti alak helyreállítására, amit – mellesleg – nem is ismerünk. De egyébként sem lenne indokolt semmilyen beavatkozás, hiszen a halom a rajta és benne lévő építményekkel, felvezető lépcsővel, valamint a szélein futó téglafallal együtt kiemelkedő kulturális és turisztikai értékkel bír (16. ábra).

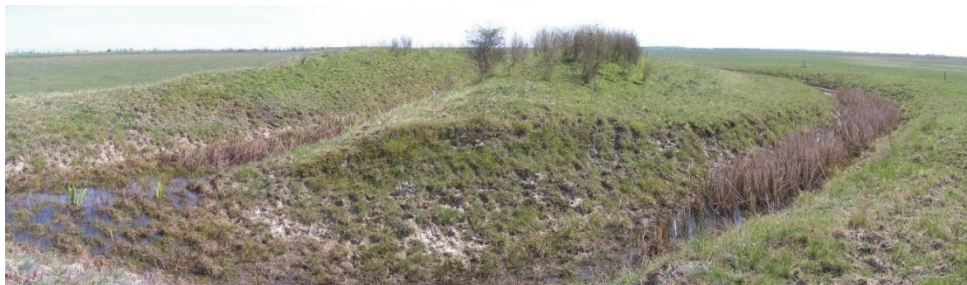
**17. ábra** A csatornák által felszabdalt Határ-domb (GySz01) Gyula és Szabadkígyós határán (Bede Á. felvétele, 2015)

A tájképileg is meghatározó halom eredeti alakja egyértelmű, bár erősen torzult. Mivel jelen állapot szerint a közeljövőben nem látunk esélyt arra, hogy eredeti alakjának megfelelően helyreállítsuk a kurgánt, így tervrekonstrukciót sem készítettünk róla, azonban egy aktuális projekt keretében ez pótolható. A vízügyi hatóságokkal egyeztetve talán elérhető, hogy a halom központi részébe ástott csatorna (Kígyósi-főcsatorna vagy Kígyós-szabadkai-határcsatorna) árkát visszatöltsük és a most még élő csatornát a körben már meglévő csatornába elvezessük. A központi csatorna két oldalára, a halom tetejére kített földdel az árok nagy részét vissza lehetne tölteni. (17. ábra)
