# KISKUNHALAS KÖRNYÉKI HULLADÉKLERAKÓ JÖVŐBENI KÁRMENTESÍTÉSÉNEK TERMÉSZETVÉDELMI SZEMPONTÚ HATÁSBECSLÉSE

KENDE Zoltán

**Kulcsszavak:** Kiskunhalas, hulladéklerakó, hatásbecslés, kármentesítés, rekultiváció, remediáció

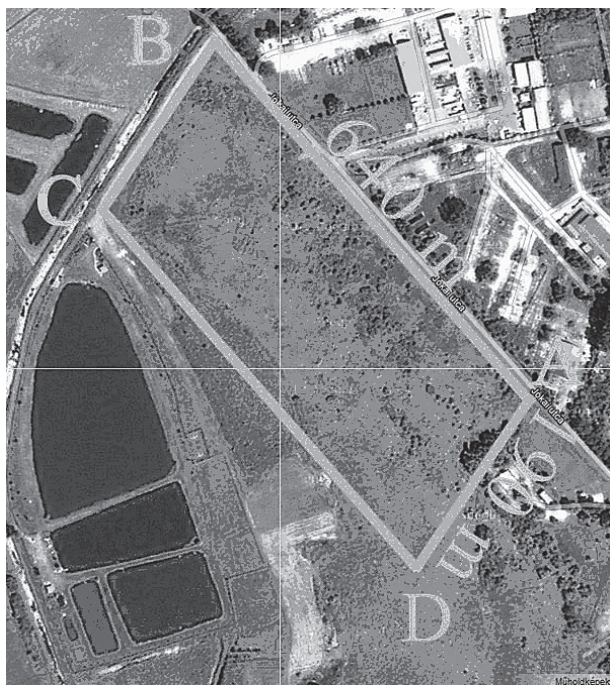
1. ábra A cönológiai felvételezés során lehatárolt és felmért terület (Forrás: Google maps)  
 Figure 1. The demarcated area to the phytosociological survey

Végül, de nem utolsó sorban a bezárt hulladéklerakó területén végeztem egy cönológiai felvételezést. A cönológiai felvételezést a BRAUN-BLANQUET (1951) nevével fémjelzett ún. közép-európai vagy ismertebb nevén Zürich–Montpellier-i Iskola módszere alapján készítettem, amely szemléletet és módszert valamennyi földrészen használják, kisebb korrekciókkal még a trópusokon is. A mintavételi egységek mérete  $2 \times 2$  m, vagyis  $4 \text{ m}^2$  volt. A mintavételi egységek alakja négyzet alakú kvadrát volt. A borítási adatokat százalékos skálán tüntettem fel a fajok borítása (dominanciája /D/) alapján. A cönológiai felvételezéshez lehatároltam a felméréndő területet, amelyet az 1. ábrán mutatok be.

A lehatárolt terület sarkainak a koordinátái a következők:

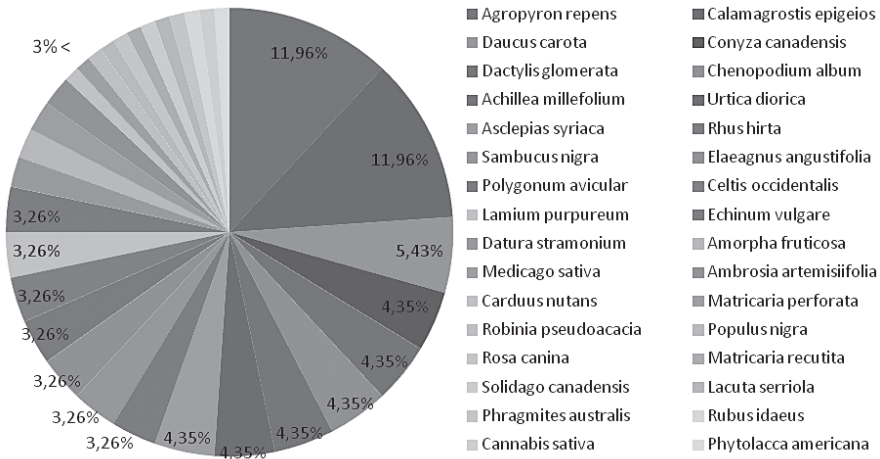
6. ábra A bezárt kiskunhalasi hulladéklerakó területén végzett felvételezés során fellelt fajok százalékos eloszlása  
 Figure 6. Distribution of the described species by the phytosociological survey on the area of the closed landfill of Kiskunhalas

A cönológiai felvételezés során a bezárt hulladéklerakó területén (5. ábra „B” jelölés) 31 különböző fajt tudtam azonosítani (6. ábra). A 15 kvadrát elég nagy mintavételi számot biztosított, hogy nagy pontossággal fel lehessen mérni a növényzet faji összetételét (7. ábra). További kvadrátok kijelölése indokolatlan volt, ugyanis az új fajok azonosítása már nem biztosítható elfogadható idő és energia befektetése mellett.

A területen a leggyakoribb fajok (6. ábra) a siskanád (*Calamagrostis epigeios*) és a tarackbúza (*Agropyron repens*), amelyek az adott élőhelytípusba beleillenek, és az országban megtalálható, más hulladéklerakókon, meddőhányókon is uralkodó fajoknak számítanak már a szukcesszió 5–10 éves előrehaladtakor. A további meghatározó fajok közé tartozik még a fekete bodza (*Sambucus nigra*) és a piros árvacsalán (*Lamium purpureum*).

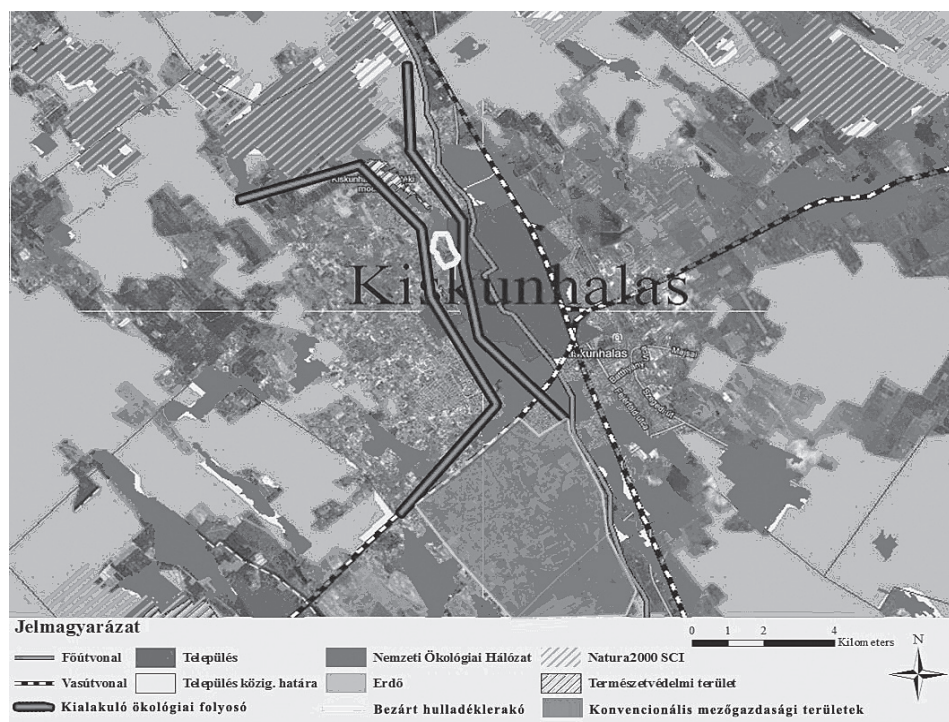
8. ábra A kialakuló ökológiai folyosó és a Nemzeti Ökológiai Hálózat elhelyezkedése  
(Forrás SZIE-KTI Humánstúdió; saját szerkesztés, 2012)

Figure 8. The location of the emerging ecological corridor and the National Ecological Network  
(Source: SZIE-KTI)

Összességében kijelenthető, hogy a kármentesítés után a hulladéklerakó területén kialakul egy vízenyős, üde zöld terület, amely jól beilleszkedik majd a kiskunhalasi Fejetéki Mocsár Természetvédelmi Terület és a Csetényi Park helyi jelentőségű védett természeti terület, valamint a Dong-ér völgyi főcsatorna alkotta zöldfolyosóba, amelyek így együtt egy ökológiai folyosót fognak alkotni. Ez az ökológiai folyosó a Kiskunhalastól északra elterülő Pirtói homokbuckák Natura 2000 SCI területtől fog húzódni, kiskunhalas nyugati oldala mentén egészen a város dél-nyugati részén található konvencionális mezőgazdasági területekig. Az leendő ökológiai folyosó részei a következők lesznek: Pirtói homokbuckák Natura 2000 SCI, a kiskunhalasi Fejetéki Mocsár Természetvédelmi Terület, a bezárt és kármentesített hulladéklerakó helyén kialakuló zöldterület, a kiskunhalasi Csetényi Park helyi jelentőségű védett természeti terület, a Dong-ér völgyi főcsatorna, a dél-nyugaton elterülő konvencionális mezőgazdasági területek.
