## Aspirált endodontiai eszköz eltávolítása ismételt merev bronchoscope segítségével

DR. HOLHÓS NÓRA\*, DR. ALBERT ISTVÁN\*, DR. ZSÓLYOMI KRISZTINA\*\*, DR. MÁRTON KRISZTINA\*\*\*

**Accidental aspiration of an endodontic reamer and its removal via repeated bronchoscopy**

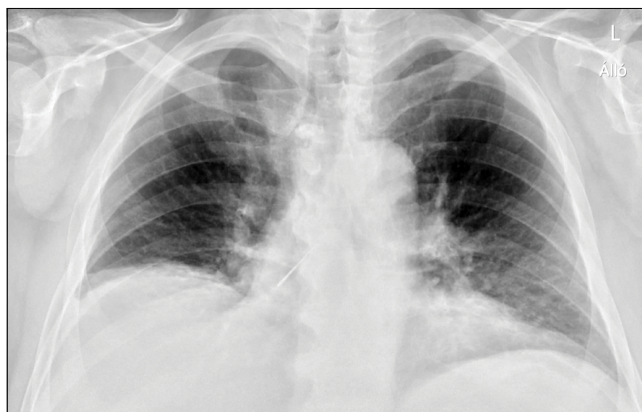
1. kép: Az eset napján az első bronchológiai beavatkozás előtt készült mellkas-röntgenfelvétel: a gerinc mellett a D7-es csigolya magasságában egy 35 mm-es tű alakú fém idegen test látható.

A 72 éves férfi beteg anamnézisében appendectomia, sérvműtétek, mélyvénás thrombosis szerepelt. Fogászati kezelés közben – saját elmondása szerint –, a „fűrófejet” lenyelte, amely miatt a fogorvos azonnal a területileg illetékes gastroenterológiai osztályra utalta és vitte, ahonnan a Jászberényi Kórház Sürgősségi Osztályára került megfigyelésre. Itt szóbeli pulmonológiai consilium történt. A Sürgősségi Ambulancián készült mellkas-rtg felvétel alapján a gerinc mellett a D7-es csigolya magasságában egy 35 mm-es, tű alakú fémbjektum volt látható (1. kép). Miután tehát kiderült, hogy nem ingestioról, hanem aspiratoról van szó, a beteget másnap reggel mentő szállította a Mátrai Gyógyintézet Bronchológiai Ambulanciájára. A pulmonológusok nem kaptak információt arra vonatkozóan, hogy milyen kezelés közben, milyen körülmények között, és milyen eszköz került a beteg szervezetébe. A beteg panaszt nem jelzett, köhögésingere nem volt. Bronchoscopy során, amely bronchofiberoscoppal történt, a jobb oldalon az intermediusban egy kb. 3 cm hosszú fém csavarmentes képlet volt észlelhető (2. kép).

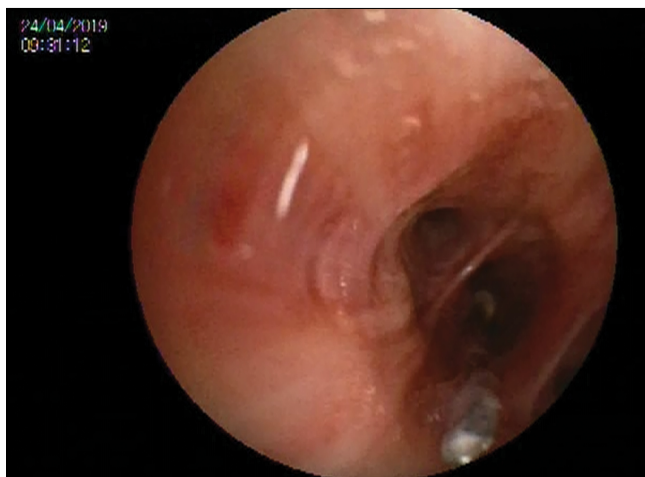
4. kép: Az első bronhoszcópia alkalmával a műszer egyre lejjebb vándorolt a hörgők subsegmentális oszlásain keresztül, végül a jobb tüdő 9-es segmentumának sub-subsegmentjében tűnt el a bronhológus szeme elől.

A beteget félig ülő helyzetben elhelyezve („dializáló szék”, amelynek a használatakor a vizsgáló a beteggel szemben áll) a bronchologus excissorral (3. kép) többször megpróbálta megragadni a fém végét, de az rendszerint kicsúszott a műszer pofái közül. Köhögés közben az idegen test elmozdult és műanyag végénél fogva lefelé vándorolt (4. kép), egészen a jobb tüdő 9-es segmentumának sub-subsegmentjébe, ekkor tűnt el szem

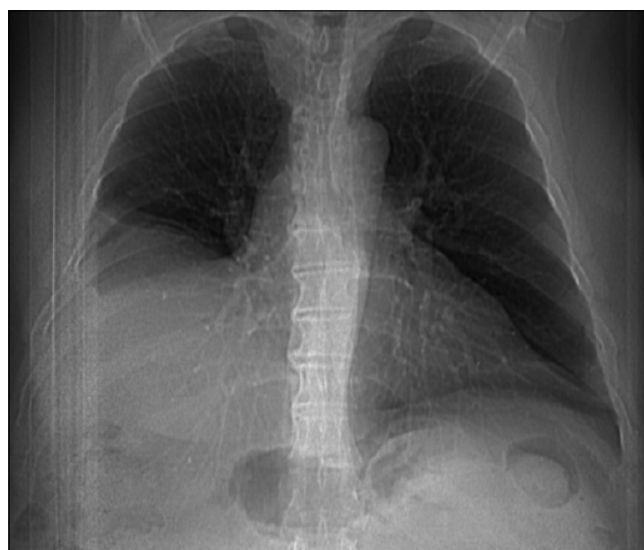
6. kép: Kontroll mellkas-CT PA átnézeti rekonstrukciós felvétel: a második bronhoszcópia után, az eset utáni második napon: Az idegen test már nem látható.

Az esetet követő tizedik napon kontroll mellkas-CT készült, amelyen intrapulmonálisan az idegen test már nem volt azonosítható (6. kép).
