***Kiss Péter – Nyerges Anita***

## **A szombathelyi Járdányi Paulovics István Romkert újabb kutatásai - *A savariai helytartói palota* -**

Az előadás a Fialat Római Koros Régészek VI. Konferenciáján hangzott el,  
2011. november 10-11-én  
Visegrádon, a Mátyás Király Múzeumban

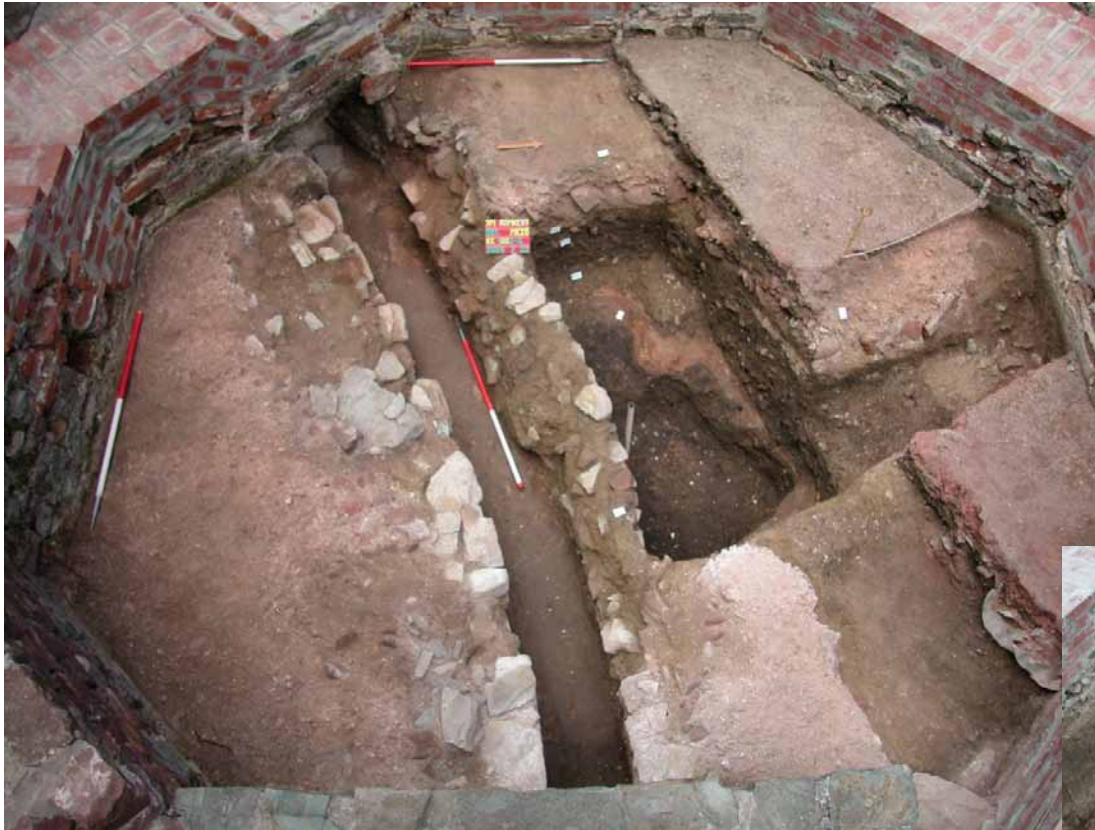
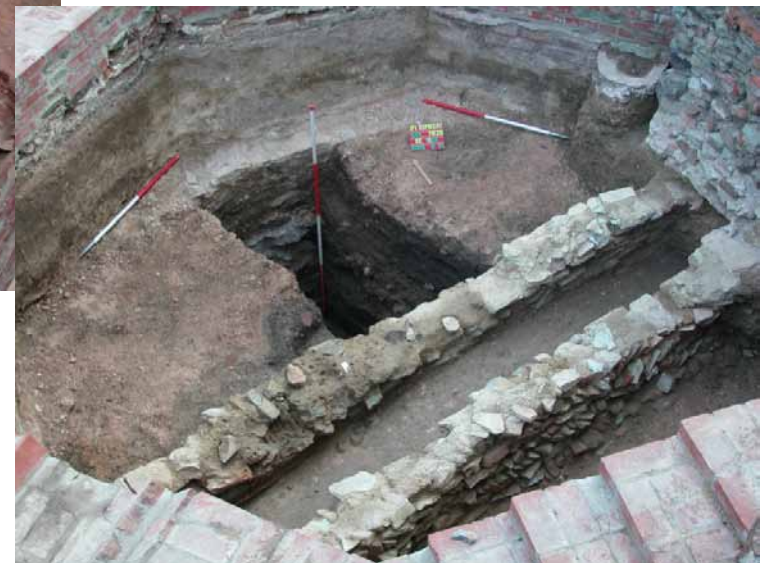
**Az Oktogon területén végzett megelőző feltárás (2005)  
- az északi nyolcszögletes karéjhelyiség (Fotó: Kiss Péter)**

- Az északi nyolcszög és négyszög alakú karéjhelyiségekben teljes hosszában fennmaradt a fűtőcsatorna, amelynek falait agyaggal kötött téglá és csatári kő alkotta, alját pedig *terrazzó*val borították. A fűtőcsatorna ívelt vonalban vezetett keresztül a nyolcszög alakú karéjhelyiség közepén, majd a négyszögben folytatódva annak keleti falánál T-alakban kettéágazott. Ez a fűtési rendszer egy *terrazzo* padlós helyiséget fűtött, aminek a keltezését a *terrazzo* alól előkerült mázas kerámia töredék, és a fűtőcsatorna építési szerkezete segíti: ezek alapján az épület legkésőbbi használati periódusa a Kr. u. 4. század végére – 5. század elejére tehető.

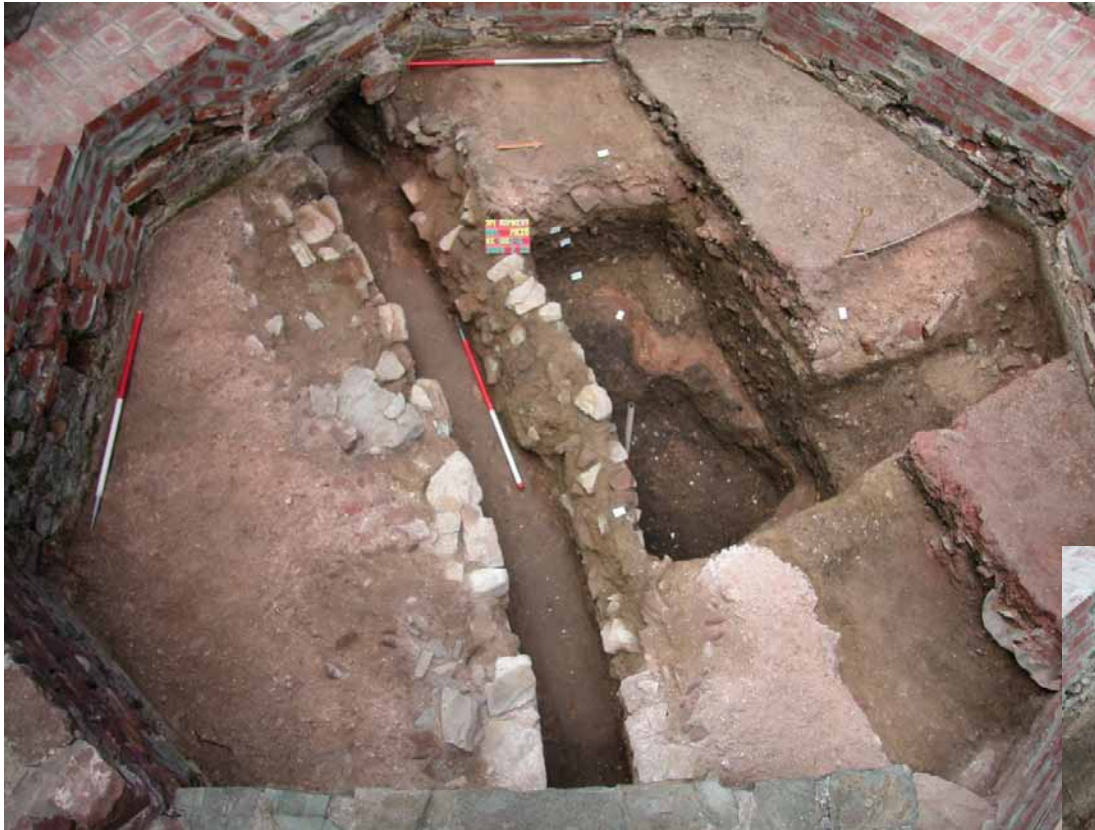
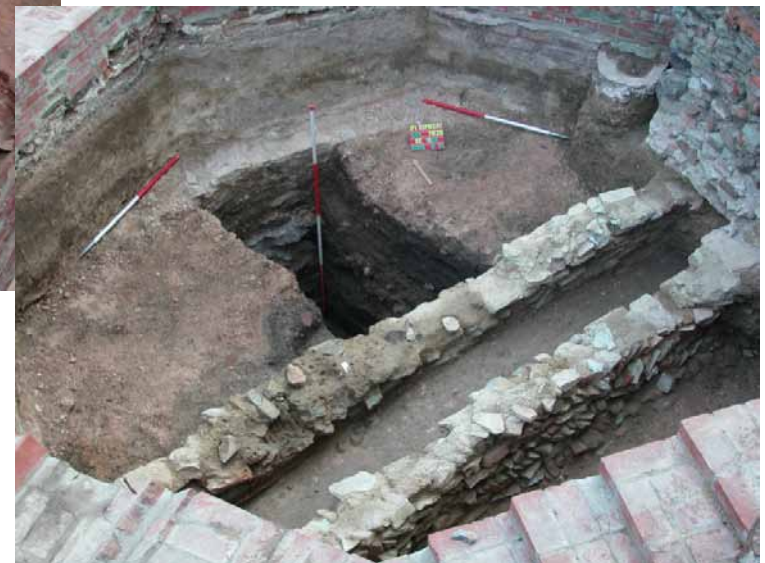
**Az Oktogon területén végzett megelőző feltárás (2005)  
- az északi nyolcszögletes karéjhelyiség (Fotó: Kiss Péter)**

- Valamennyi helyiség belső falai a zokli fölötti, mintegy 1 m magas részen vakoltak voltak. Ezt a fűtőcsatornás rendszer természetesen nem igényelte, amiből arra lehetett következtetni, hogy létezhetett egy korábbi periódus is, amelynek padlóját *hypocaustum* rendszerűre tervezték. Erre vonatkozóan közvetlen régészeti bizonyíték nem került elő, az azonban figyelemre méltó, hogy a nyolcszögű karéjhelyiség teljes felületén, a zoklira és a fűtőtörök aljára is ráhúzódva került elő egy laza állagú, *terrazzoszerű* borítás, ami akár ennek a feltételezett *hypocaustumnak* az alzata lehetett. Továbbá megjegyzésre érdemes, hogy a fűtőtörök bazalttufa kövei láthatóan az épület megépítésekor kerültek a helyükre, és semmilyen átépítésre utaló nyomot nem sikerült a falakon megfigyelni.

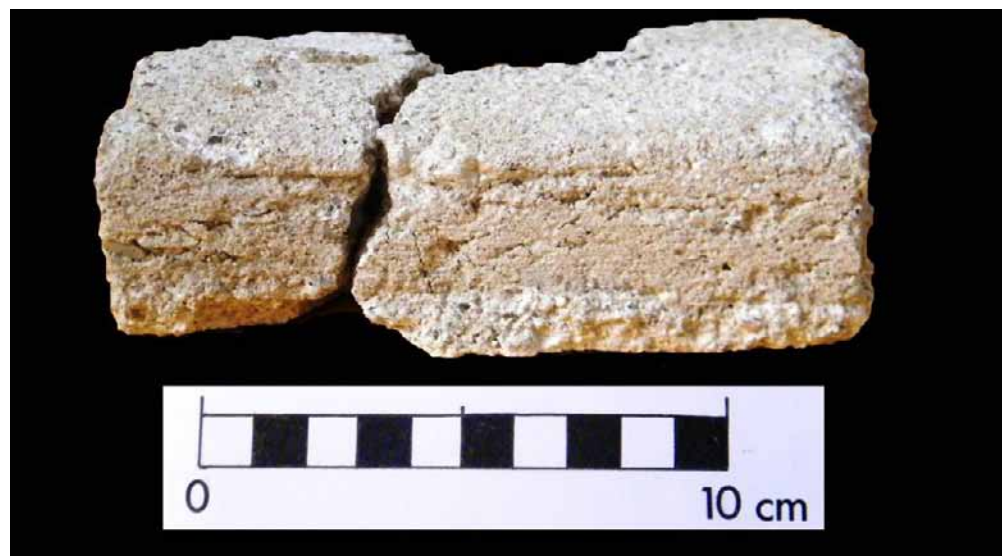
**Szerves anyag lenyomata egy töredék hátoldalán és  
faléc lenyomata két összeillő töredék oldalán**  
*(Fotó: Nyerges Anita)*

- 2005 januárjában Gyarmati András és Heitler András okleveles festőrestaurátor művészek tervet készítettek a falfesmény-maradványok restaurálására, amelynek 2005 őszén egy apró részlete, tehát az akkori állapot dokumentálása, a 2005 nyarán végzett ásatások során előkerült vakolt felületek tisztítása, konzerválása, valamint a többi felületen a leginkább veszélyeztetett vakolatrészek rögzítése valósult meg.
- A készítéstechnikai megfigyelések során kiderült, hogy egyes töredékek hátoldalán a fal szerkezetére utaló nyomok is felfedezhetők. Több töredék hátoldalán, illetve metszetén láthatók faléc, valamint egyéb szerves anyag lenyomatok.

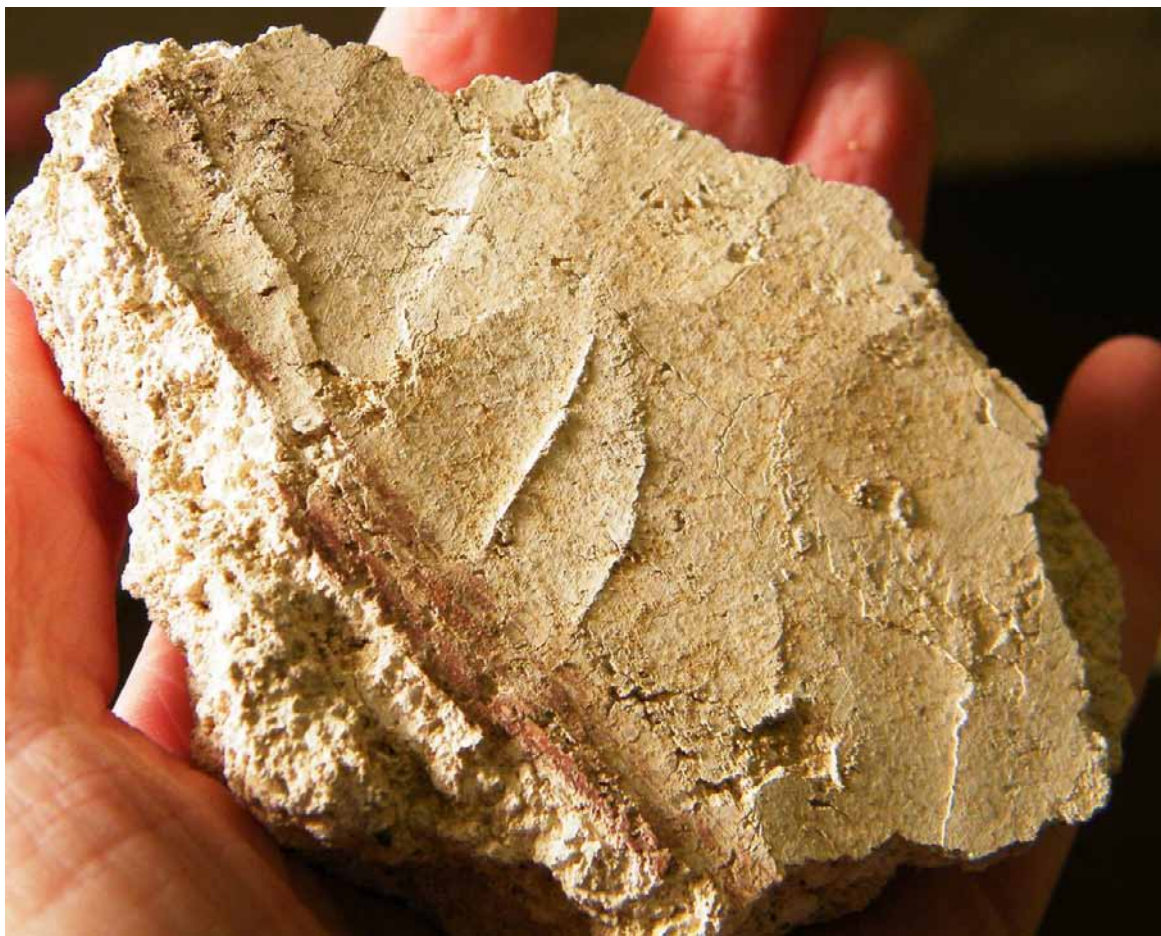
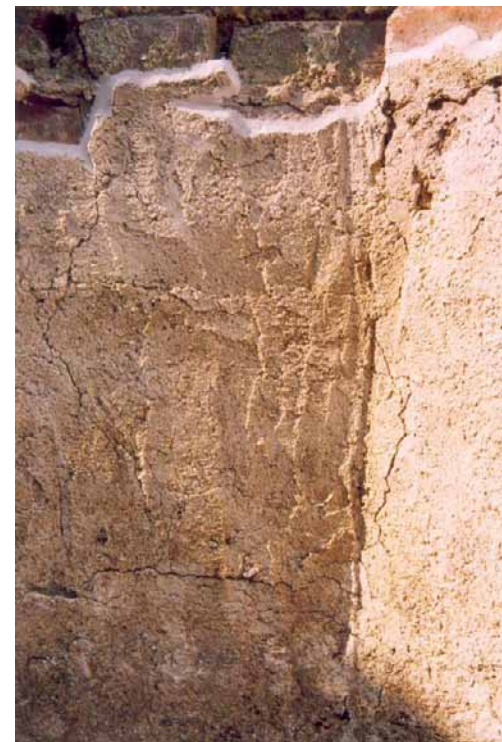
**Fallezáráshoz tartozó töredék egyenetlen  
felszíne surlófényben és vakolat felülete az**

**Oktagonon (*Fotó: Nyerges Anita*)**

- A vakolatot kifejezetten lágy állapotban hordták fel, néhány töredék felületén jól láthatók a vakolóeszköz nyomai. Ezek a töredékek valószínűleg fallezáráshoz tartoztak. A vakolók nem tudták szépen elsimítani a felületet, mert nem értek jól hozzá. A híg masszát lazán rakták fel, nem simították, nem tömörítették. Az Oktogon nyugati hatszögletű helyiségének északi falán még ma is megfigyelhető az alsó vakolatréteg rovátkolt felülete, amely egy igen elterjedt módszer volt annak elérésére, hogy a következő vakolatréteg jobban tapadjon.

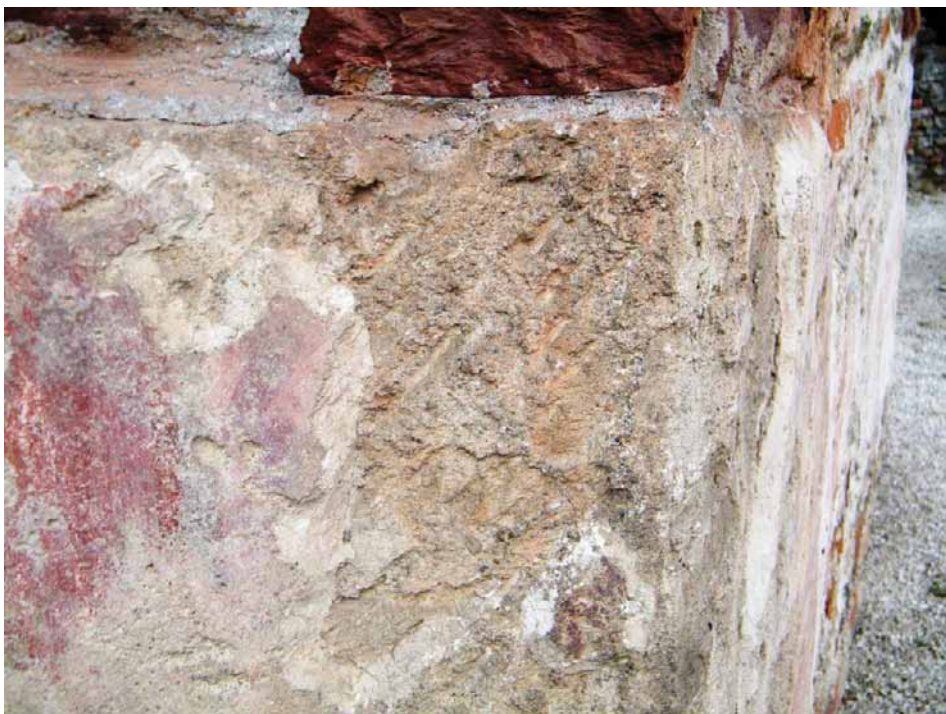
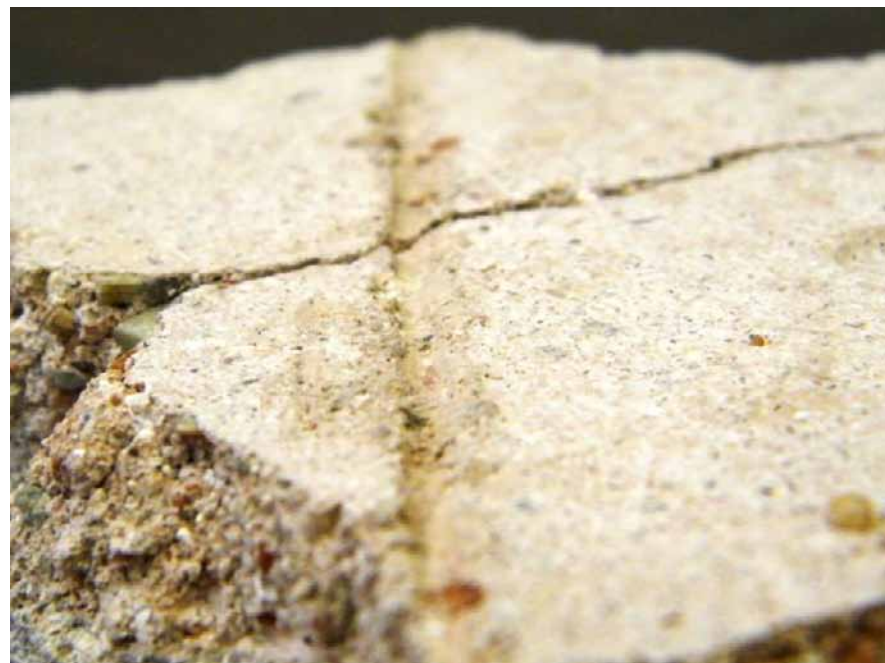
**Vakolat rovátkolása az Oktogonon és vonalzó  
nyoma két összeillő töredék felületén**  
*(Fotó: Nyerges Anita)*

- A falak festésénél egyaránt alkalmazták a nedves és a száraz vakolatra történő festést. Az alapozó színek kerültek *fresco* technikával felvitelre, erre kerültek a képmező szélét kijelölő vonalak, valamint a díszítmények *secco* technikával. A függőleges, illetve vízszintes vonalakat vonalzó mellett húzták meg. Egyes helyeken megfigyelhetők a nedves vakolatba bekarcolt segédvonalak, ezekhez csapózsínórt használtak, a festésnél azonban már nem vették ezeket pontosan figyelembe. A töredékek között található egy igen érdekes darab, amelynek nem az előlapja, hanem a metszete van festve. Talán a festő az aznap felhordott vakolat metszetén színpróbát végzett.

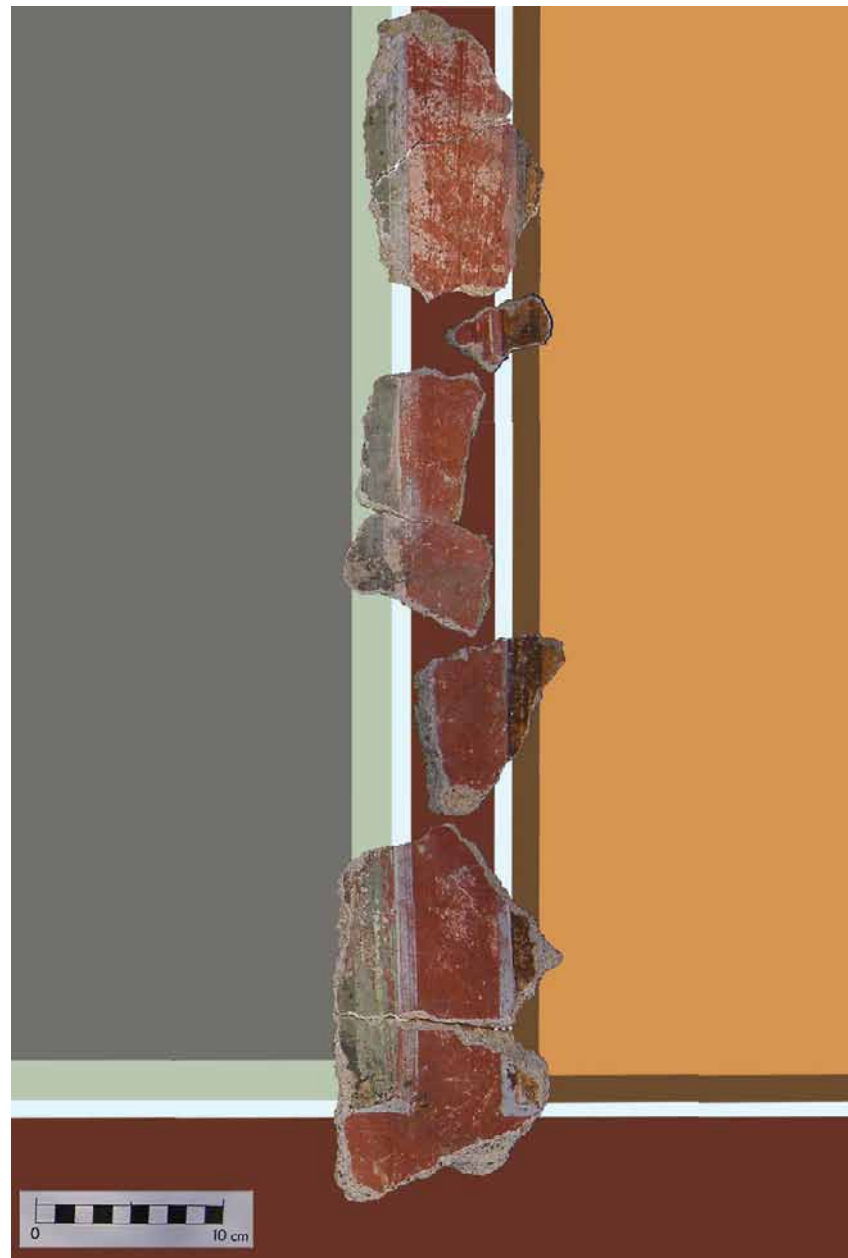
# A folyosó motívumai

- A mezőkből nem sikerült akkora felületet kirakni, hogy a mezők szélessége és magassága megállapítható legyen. A darabokról azonban leolvasható, hogy a mezők szélét hangsúlyozó vonalakat, valamint belső kereteket vonalzó mellett festették meg. A belső keretek sarkát gyakran három fehér pötty díszítette. A nagyobb felületek közt piros sáv helyezkedett el, amely valószínűleg körbefutott a mezők fölött és alatt is és lezárta a festett falfelületet.

- A világoszöld – piros – barna sávok esetében elképzelhető, hogy a világoszöld sáv egy szélesebb sötétzöld mezőt, a barna sáv pedig egy sárga mezőt keretezett. A sávoknál megfigyelhető, hogy egymással harmonizáló két színt, vagy ugyanannak a színnek két árnyalatát állították egymás mellé (pl.: világoszöld – sötétzöld; barna – sárga).

- A lila mezőhöz tartozó töredékekből nem lehet megállapítani, hogy a vörös festés a keret része, vagy a mezőket elválasztó vörös sáv.

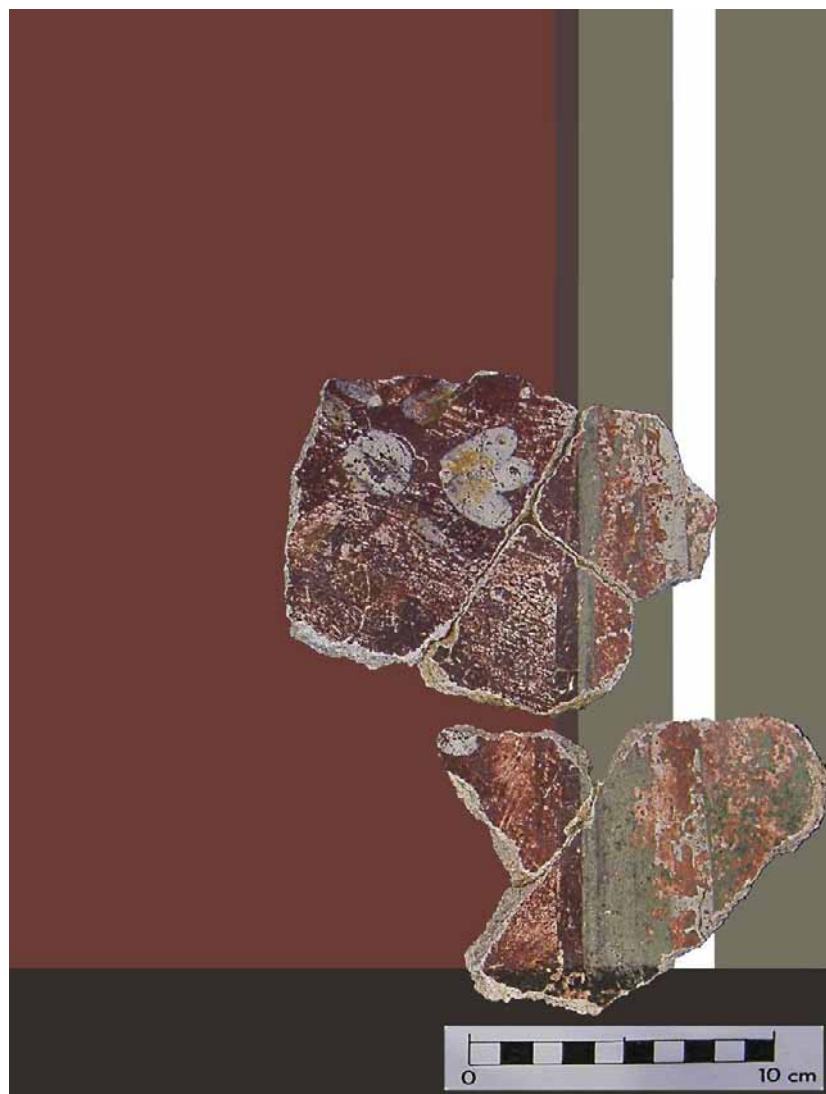
## Egyéb díszítőmotívumok

- A díszítmények között több hasonló motívum is megfigyelhető, amelyek főként ornamentális jellegűek. A bordó, illetve zöld alapot fehér színű, szabad kézzel festett, háromszirmú virágok, valamint fehér pöttyökből sugarasan kiinduló vonalak díszítik.
- Az akantuszleveles mintából csak egyetlen töredék szerepel a leletanyagban. A sárga alapra festett fehér csíkokat vonalzó mellett húzták meg, míg az akantuszdíszítés szabad ecsetvonásokat mutat.
- A stilizált búzakaralász motívumot bordó alapon sárga csík, mellette mindkét oldalon végigfutó apró sárga pöttyök alkotják. A motívum talán egy búzakaralász ábrázolása lehet. Az egyik töredéket a díszítmény mellett kék, illetve kékeszürke sáv zárja le, így talán folytatása az előzőleg már említett lila mezőnek.

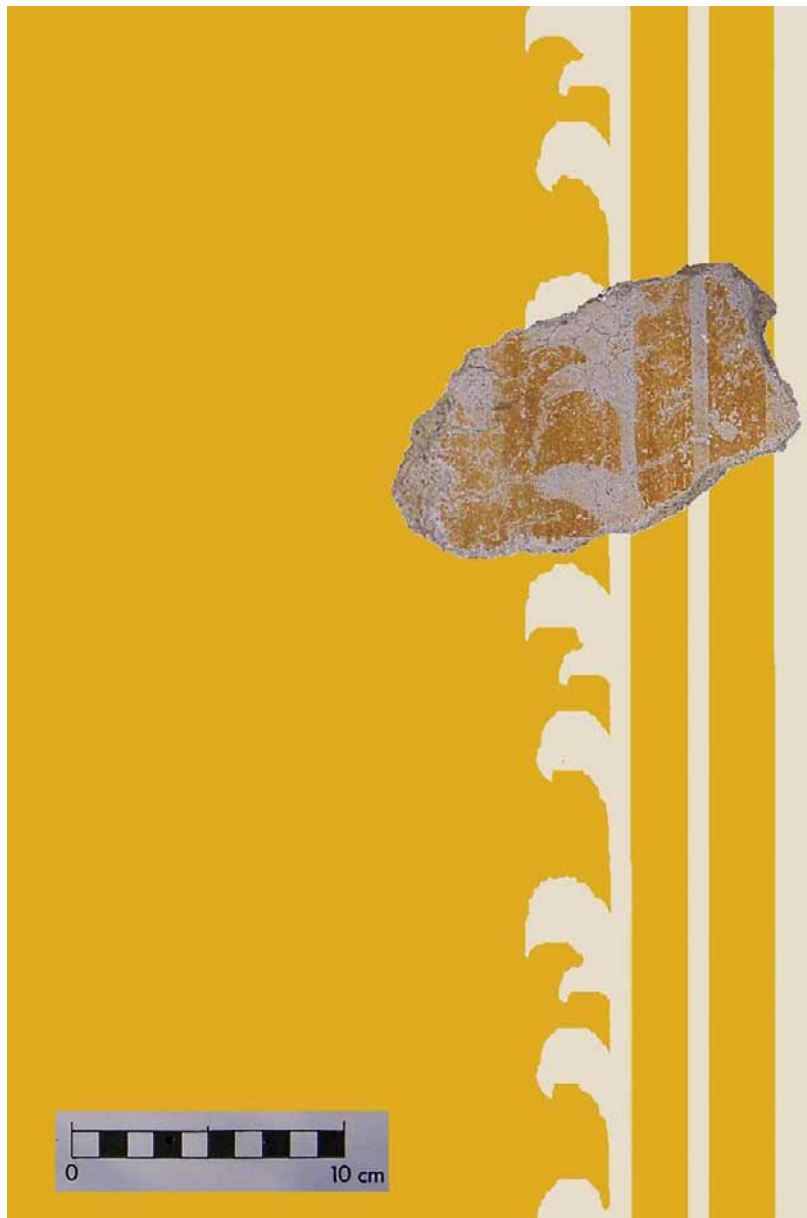
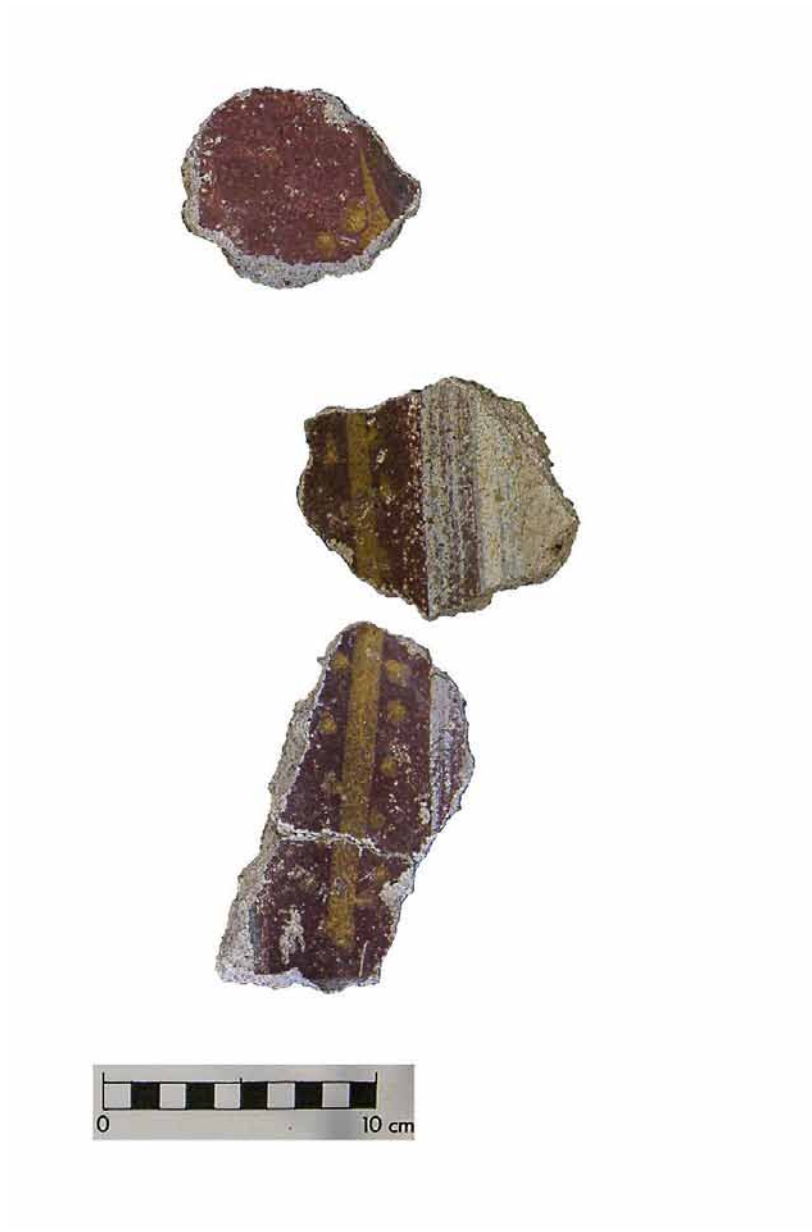
- A nyolcszögű mezőhöz tartozó darabokról annyi olvasható le, hogy a rózsaszín és fehér sáv  $135^\circ$ -ban törik. A motívum így nagy valószínűséggel nyolcszögű mezőre egészíthető ki. A piros alapon sárga díszítmények láthatóak, amelyek inda vagy kacs minta részei lehetnek.
- A következő motívum esetében a bordó alapot elszórtan, szabad kézzel festett fehér virágok és sárga, ívesen hajló kacs minta díszíti. Egyes töredékek szélén egy  $135^\circ$ -ban megtörő rózsaszín sáv nyoma látható. A motívumot valószínűleg szintén nyolcszögű mezőre lehet kiegészíteni.
- Az utolsó megfigyelhető motívum egy piros alapon szabad kézzel festett, háromszirmú fehér virágos díszű minta volt. A virágok közül pöttyben végződő sárga vonalak ágaznak ki. Ezek a vonalak talán a virág porzójára utalnak.

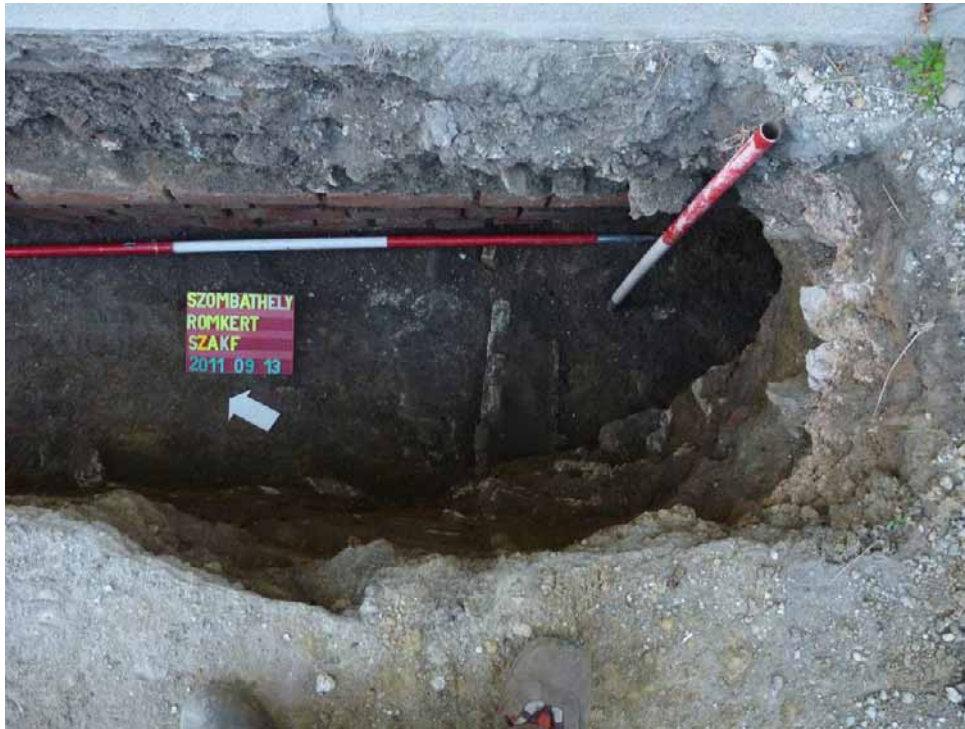
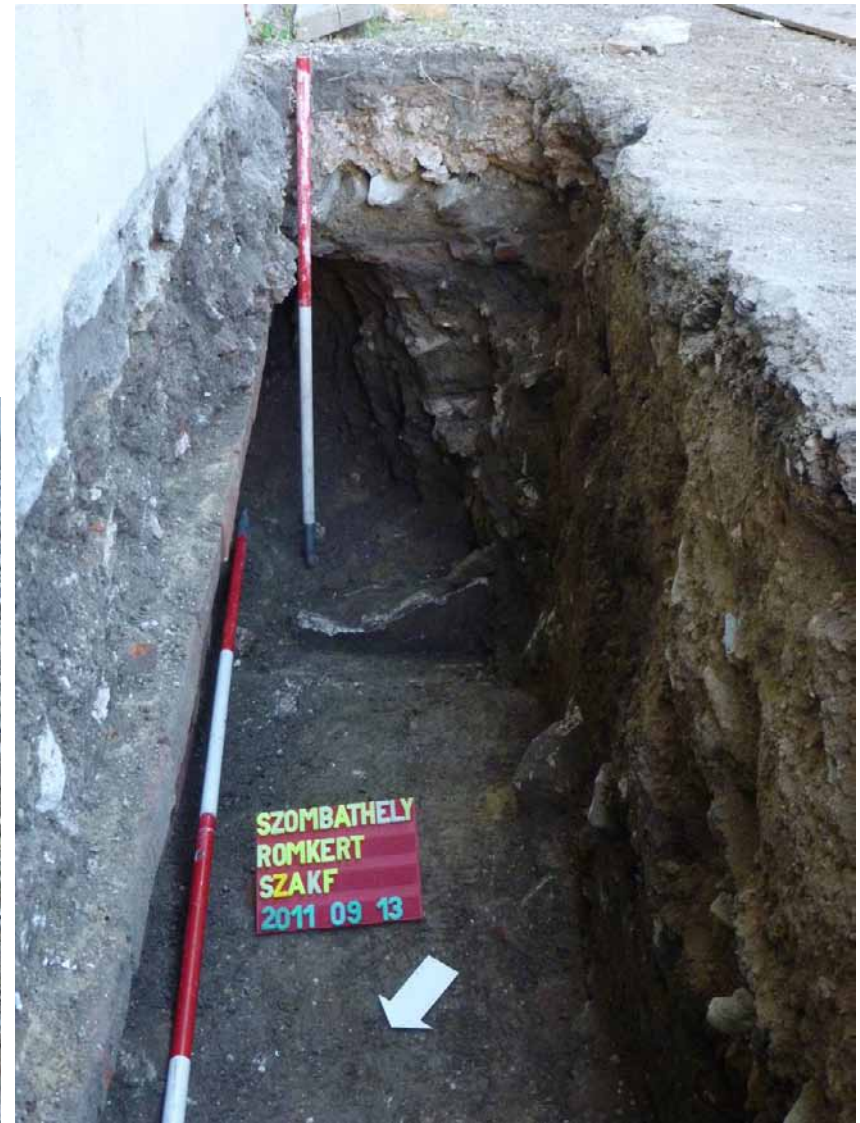
# Romkert - leletmentés (2011)

- A déli metszetsfal alapján, a mai járószint alatt 10 cm-rel 12 cm vastag *terrazzopadló* került elő. Ez minden bizonnyal a 4. századi helytartói palota előcsarnokának járószintje lehet. A *terrazzopadló* gondosan alá van alapozva *opus spicatum* technikával épült csatárikő alapozással. A metszetsfal aljának keleti felében barlangszerű üreg jelentkezett, amely esetleg a helytartói palota előcsarnokának padlófűtésének helye lehetett.
- Mivel a szakfelügyelet szigorúan a megrongált régészeti jelenségek feltárására és dokumentálására szorítkozott, ezáltal minimális leletanyag került csak elő: kis mennyiségű római házi kerámia töredék, a vályogfal környékén pedig néhány falfestménytöredéket találtunk.

- 2011. szeptember 12-13-án a Kollégium épületének nyugati zárófala mellett zajló építőmunka kapcsán szakfelügyeletet láttunk el.
- A kb. 8,5 m hosszú, 60 cm széles és 1 m mély árok közvetlenül a Kollégium épületének nyugati zárófala mellett húzódott. Északi határa az egykori Romkert raktárba levezető betonlépcső volt. Az itt található betonalapozás miatt a megrongált régészeti jelenségekre csak a déli és a nyugati metszetsfalból lehetett következtetni. Az árok déli végében egy kelet-nyugat irányú, vályogból épített, déli oldalán csak vakolt, északi oldalán 4 cm vastagságú többszínű falfestménnyel borított fal került elő. A fal keleti végét a Kollégium bővítésekor már elpusztították. Északi oldalán 20×40 cm-es foltban *terrazzopadló* jelentkezett. Tőle északra - ill. részben felette is - barnássárga színű, habarcsdarabokkal kevert vályogomladék terült el.
