Buzás Gergely

**Jelentés a kishánai vár 2010-es
megelőző feltárásának második
üteméről**

MÁTYÁS KIRÁLY MÚZEUM
VISEGRÁD

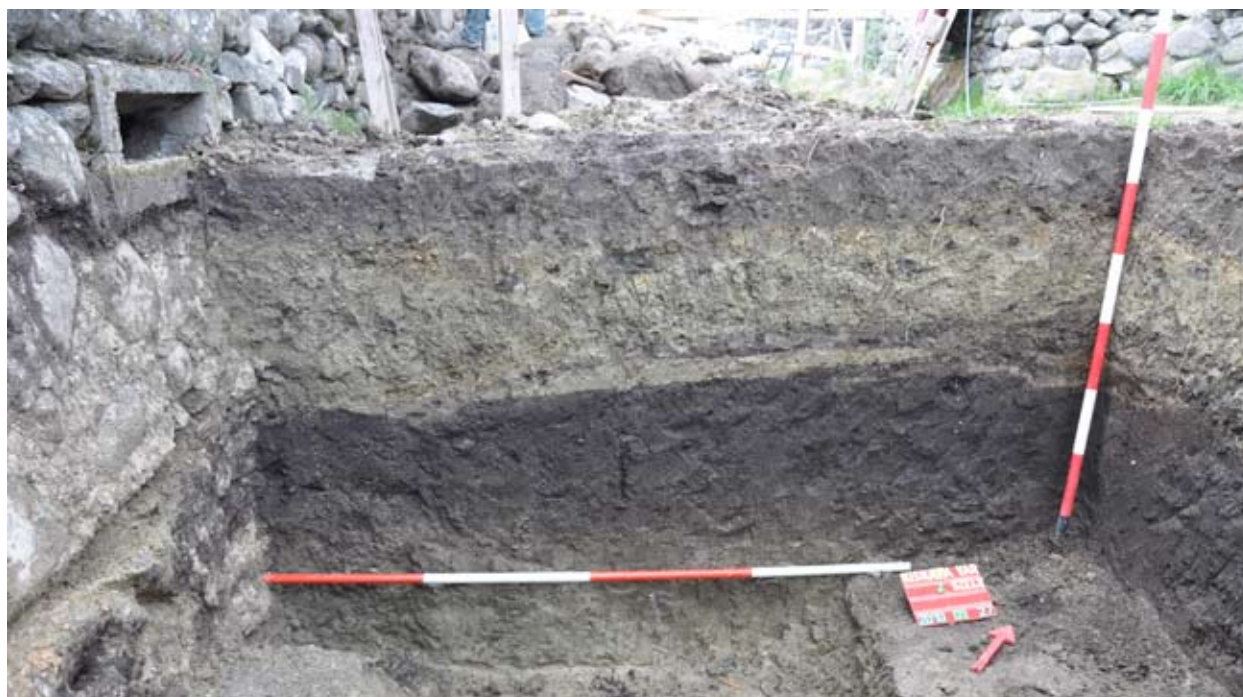
2. A délnyugati épület pincegádora mellett nyitott 2010/2. szelvény É-i metszete

A külsővár DNy-i sarkán álló középkori épület keleti pincegádorától É-ra, a az épület homlokzata előtt, a tervezett liftakna helyén 2,7 x 3 m-es szelvényt nyitottunk, amit a bolygatatlan altalajig mélyítettünk. Megfigyeltük, hogy az épület pincefala és a pincegádor egyaránt egy XIII. századi kerámiát tartalmazó sötétbarna agyagos rétegbe és az azt fedő sárga agyagos járósíntbe van beásva. A pincegádor fala ugyanakkor utólag van hozzáépítve a pincefalhoz. Már a pince és a gádor építése után a késő-középkorban további rétegekkel magasították a falszoros járósíntjét.

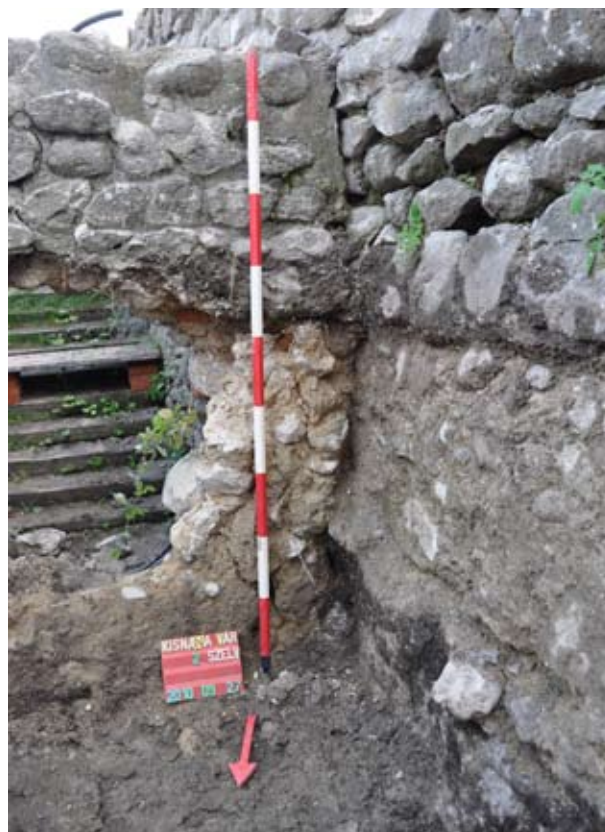
Ezek szerint a délnyugati épület legkorábban a XIII. vagy a XIV. században épülhetett. Keleti pinceajtóját, illetve az azt védő gádorfalazatot minden bizonnyal már a pince falainak elkészülte után alakították ki.

3. A délnyugati épület keleti falának és a pincegádor északi falának elválása a 2010/2. szelvényben

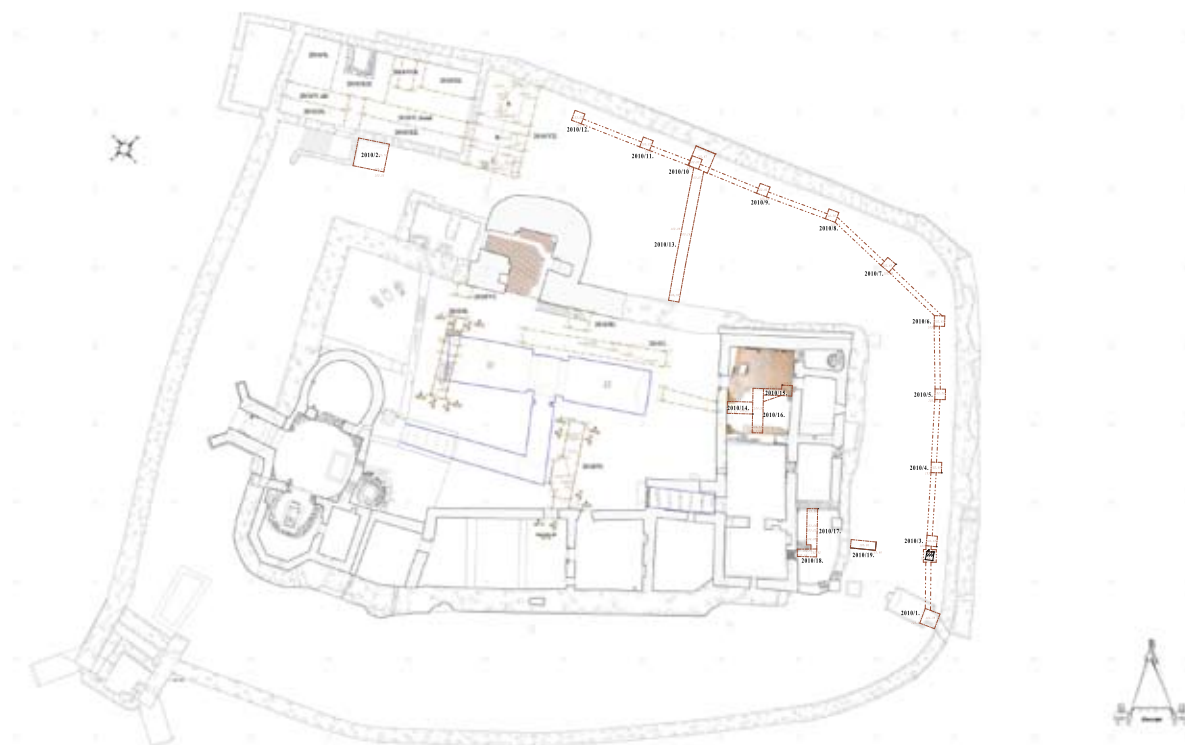
4. A kiskisnádai vár 2010-es ásatainak alaprajza (Vajda József és Györfly Ilona felmérése)

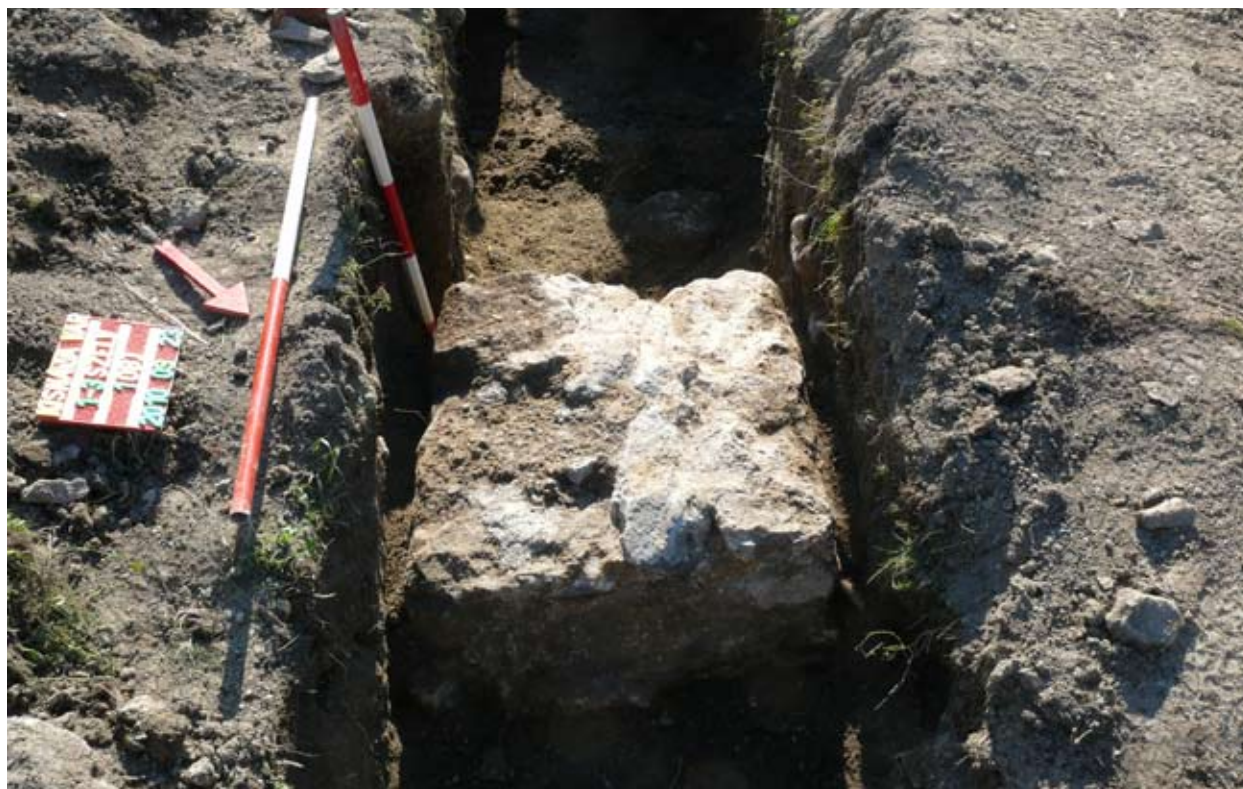
5. Pillér feltárása az északi falsorosban a 2010/3. szonda mellett

Az északi és a nyugati falsorosban, a tervezett csatorna nyomvonalán, a külső várfaltól 1 m-re, egymástól 6 m-es távolságra, a 2010/1. szondától indulva a DNy-i épületig 10 db. 1 x 1 m-es, 80 cm mély (a tervezett árok mélységének megfelelő) szondát nyitottunk (2010/3-12 szondák), majd e szondák külső széleit gépi munkával összekötve kiástuk a 40 cm széles csatornaárkot. A területen nagyjából egységes rétegződést tártunk fel. 20-30 cm humusz alatt hasonló vastagságú, szemetes betöltés húzódik, döntően XVI. század első felére jellemző leletanyaggal, amibe kevés őskori és több XIII-XV. századi lelet is keveredik. E réteg felszínébe alapozva tártunk fel egy négyzetes alaprajzú, kb. 70 x 80 cm-es, kőből falazott pillért az északi falsoros keleti felében, a 2010/3-as szondától keletre. A pillér nyugati oldalán függőleges fagerenda lenyomat volt megfigyelhető. E réteg alatt a 3. szondában a külső várfal felé lejtő építési habarcsréteg (feltehetően a külső várfal építési rétege) majd a domboldal sötétbarna természetes felszíne következett. A további szondákban, ebben a mélységben lelet nélküli feltöltési réteget tártunk fel.

E szondák eredményeként megállapíthattuk, hogy a külső várfal építését követően, a XVI. század első felében épült a falsorosban egy favázszerkezetes épület, amelynek az egyik sarkát kőpillérral erősítették meg. Az épület kiterjedését és funkcióját nem sikerült meghatároznunk.

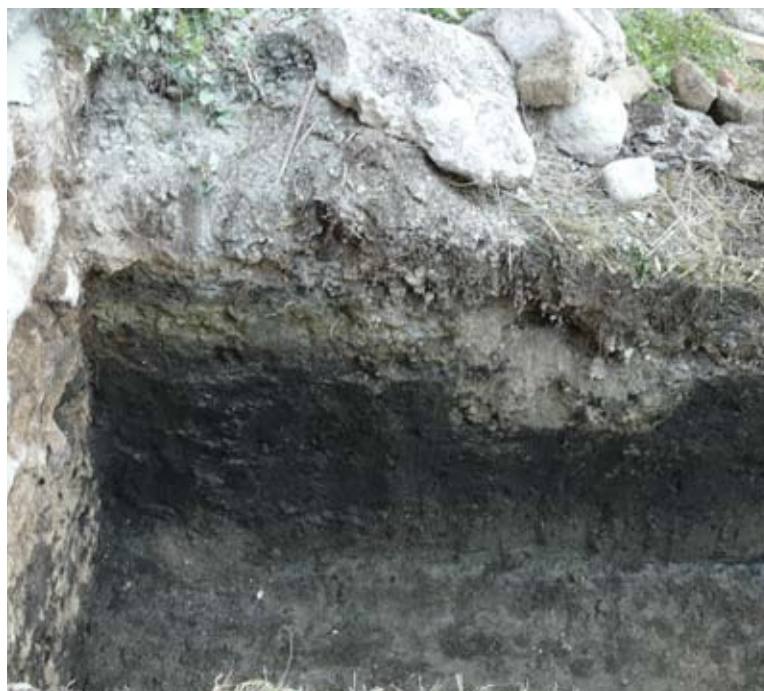
A nyugati falsorosban, a belső kaputoronytól É-ra, a külső és a belső várfal között a tervezett csatornaárok nyomvonalán 1 m széles kutatóárkot nyitottunk (2010/13. kutatóárok). A belső várfal mellett egy, már az 1960-as években feltárt malterkeverőt vágunk át. Ez közvetlenül

a jelenlegi felszínen, a belső várfal alapozási szintjén fekszik. Az árkunk D-i metszetszála vágta annak a cölöpnek a gödrét, amely a malterkeverő nyugati deszkafalát tartotta. A malterkeverő alatt húzódó épülettörmelékes, humuszos réteg alól indult a falszoros közepén az a két árok, amelyek egy kétsoros cölöpfalból álló palánk alapozási árkai voltak. A palánk alapárkától keletre egy lapos mélyedést figyeltünk meg, amelyet faszenes, égett paticsdarabokkal színezett betöltés, talán a palánk pusztulási törmelékkel töltött ki. Ez alatt a domb természetes sötétbarna agyagos, lejjebb pedig sárga agyagos rétegsora húzódott.

6. *A 2010/13. kutatóárok déli metszetszála a nyugati falszorosban, a belső várfal előtti malterkeverő metszetével*

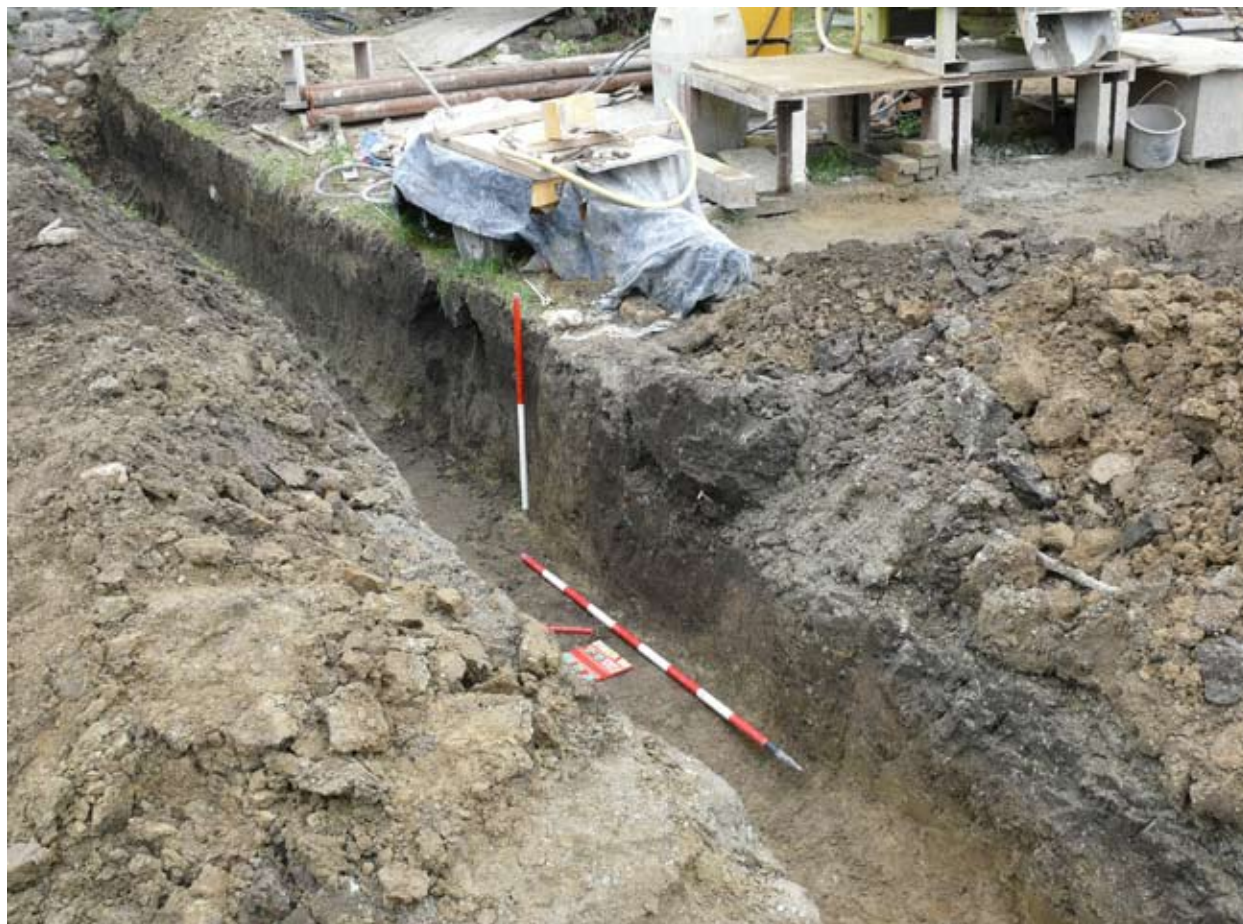
7. *A 2010/13. kutatóárok déli metszetszála a nyugati falszorosban a kettős cölöpsor árkával*

várfal építését megelőzően épült és pusztult el a kettős cölöpsorból álló palánk.

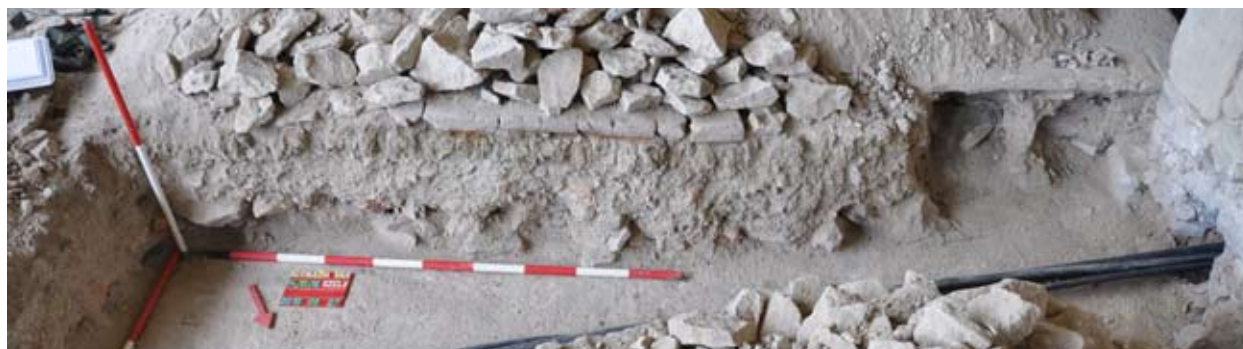
8. A 2010/15-16. kutatóárkok nyugati metszettefala az északi palota DNy-i helyiségében

Az északi palotaszárny DNy-i, téglapadlós termében három, 1 m széles kutatóárkot nyitottunk a hiányzó későközépkori téglapadló helyén, a tervezett elektromos vezetékek nyomvonalain (2010/14, 15, 16.). A téglapadló és fektetőhabarcsa alatt vékony, keményre lejárta földréteg, majd kb. 40 cm vastag laza épülettörmelék-réteg húzódott. Ebből XV. század végére, vagy XVI. század elejére keltezhető zöldmázás, vörös anyagú kályhaszemek és kerámiaedény töredékek kerültek elő. A törmelékréteg alját la-

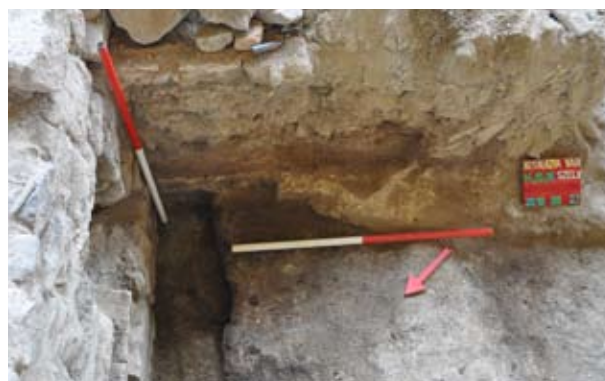
9. A 2010/16. kutatóárok D-i metszettefala

pos falazókövek alkották. A törmelékréteg alatt egy korábbi padló fektetőhabarcsa került elő, amely a déli fal alapozási padkájára futott rá. A fektetőhabarcs és az alatta néhol megfigyelhető szürke agyagos réteg ráfedett a keleti fal (a szomszédos pince) alapozási árkának betöltésére. Ez az alapozási árok az alsó barna agyagos rétegből indul. A korai padlószintet a keleti fal közepén egy nagyméretű laza betöltésű cölöplyuk törte át, amellyel belebontottak a pincefal hátsó síkjába is. A korai padlófektető habarcsan megfigyelhető volt egy hamus réteg a későbbi kandalló helyén, ami azt igazolja, hogy itt már a korábbi padlószinten is kandalló állt.

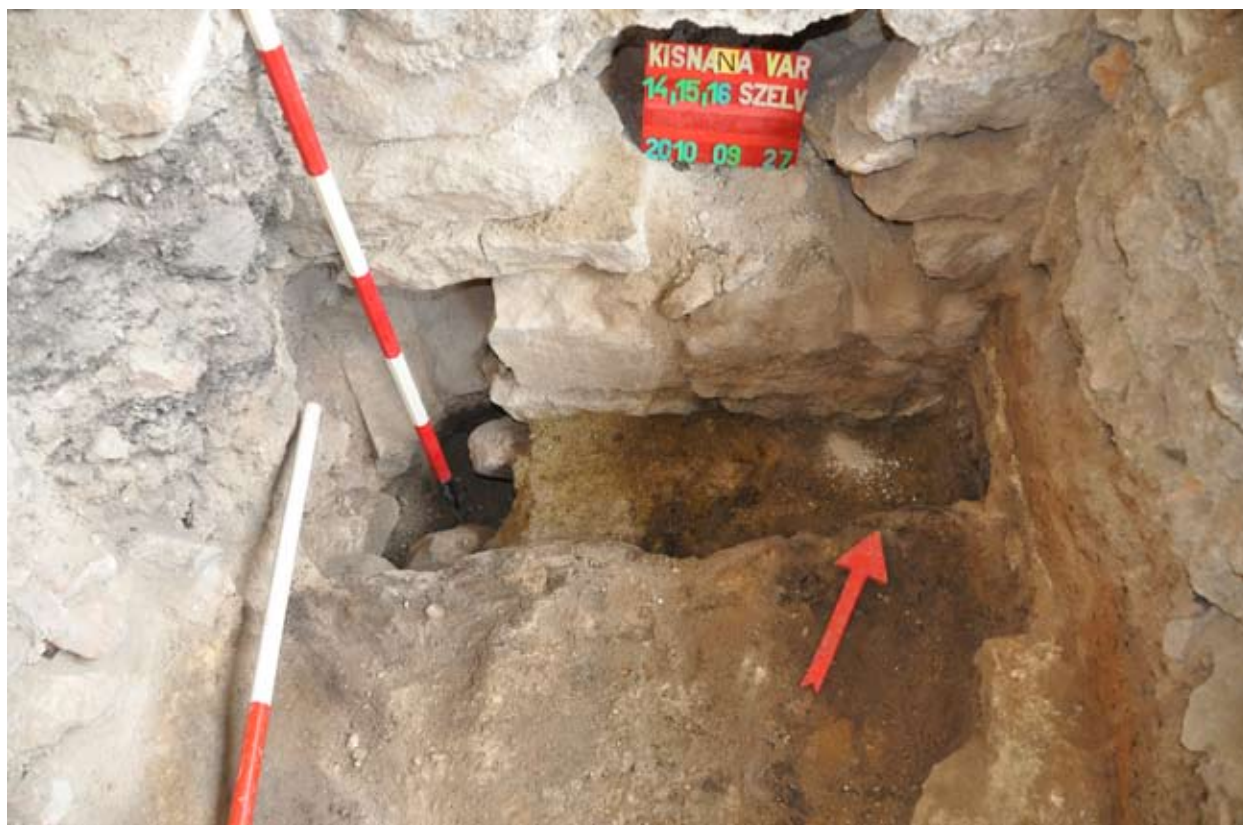
10. A 2010/16. kutatóárok keleti vége a pince alapozási árkával és az utólag beleásott cölöplyukkal

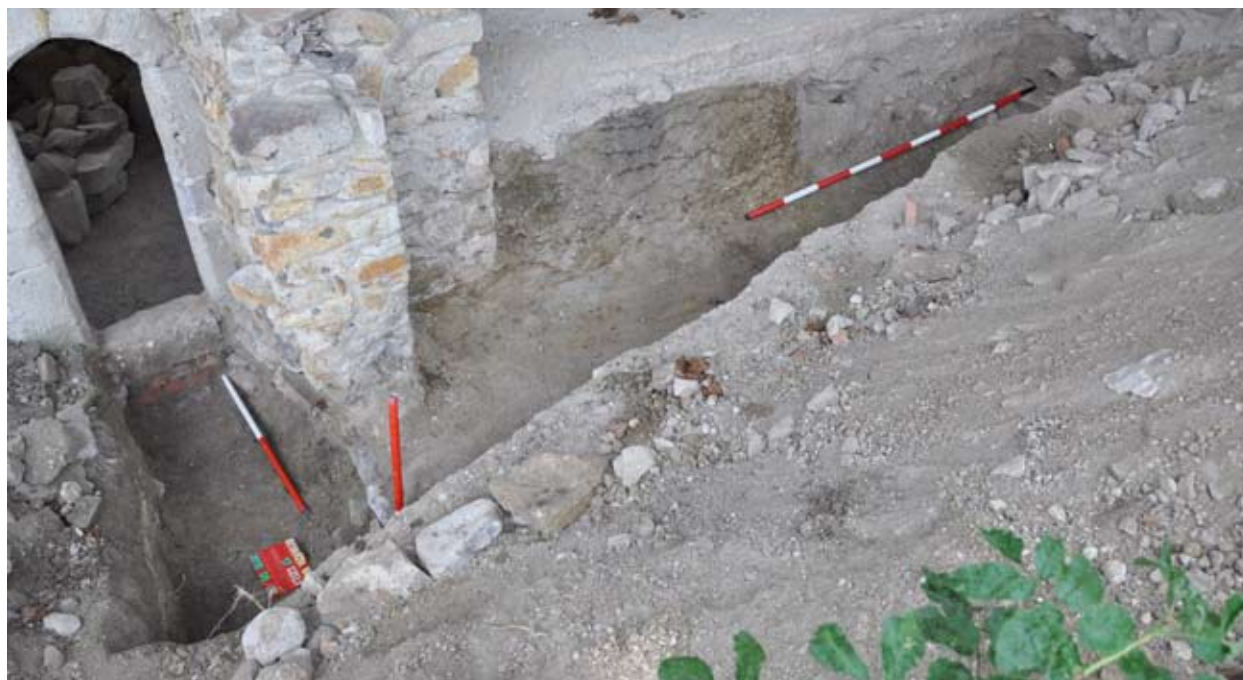
11. A 2010/17-18. kutatóárkok az északi palota ÉK-i helyiségében a hátsó pincegádor maradványaival

Az északi palota ÉK-i helyiségében a középkori szintézása és a pincelejárát melletti pillér és vele egybeépített falcsonk funkciójának tisztázása érdekében két kutatóárkot nyitotunk (2010/17,18.). Kitűnt, hogy a terület nagy részét az 1960-as évek ásatai során megbolygatták, a pinceajtó melletti pillértől Ny-ra azonban bolygatatlan sóderes terméstalajt találtunk, csaknem a mai járószintig. A helyiség Ny-i falának alapozásának alja egy kőszorral a mai járószint alatt jelentkezett, alatta laza köves betöltést figyeltünk meg. A modern bolygatás alatt a homokos-sóderes és agyagos rétegekből álló altalajban ferde és függőleges mélyedéseket (feltehetően karólyukakat) tártunk fel, amelyeknek épülettörmelékes, laza betöltése volt. A pinceajtó melletti pillérhez csatlakozó falcsonk alatt egy nagyméretű, köves betöltésű cölöplyukat találtunk. A pinceajtó melletti pillér és a hozzá csatlakozó, eredetileg kelet felé folytatódó vékony falcsonk alapozásának alja kicsivel magasabban helyezkedik el a pinceajtónál, alattuk a homokos altalaj figyelhető meg.

A kutatásból kiderült, hogy a területen még az északi palotaszárny építése előtt egy cölöp és karószerkezete, faépitmény állt. Ennek a helyére ásták bele a dombba az északi palota magját alkotó kéthelyiséges DK-i pincét és ekkor kellett

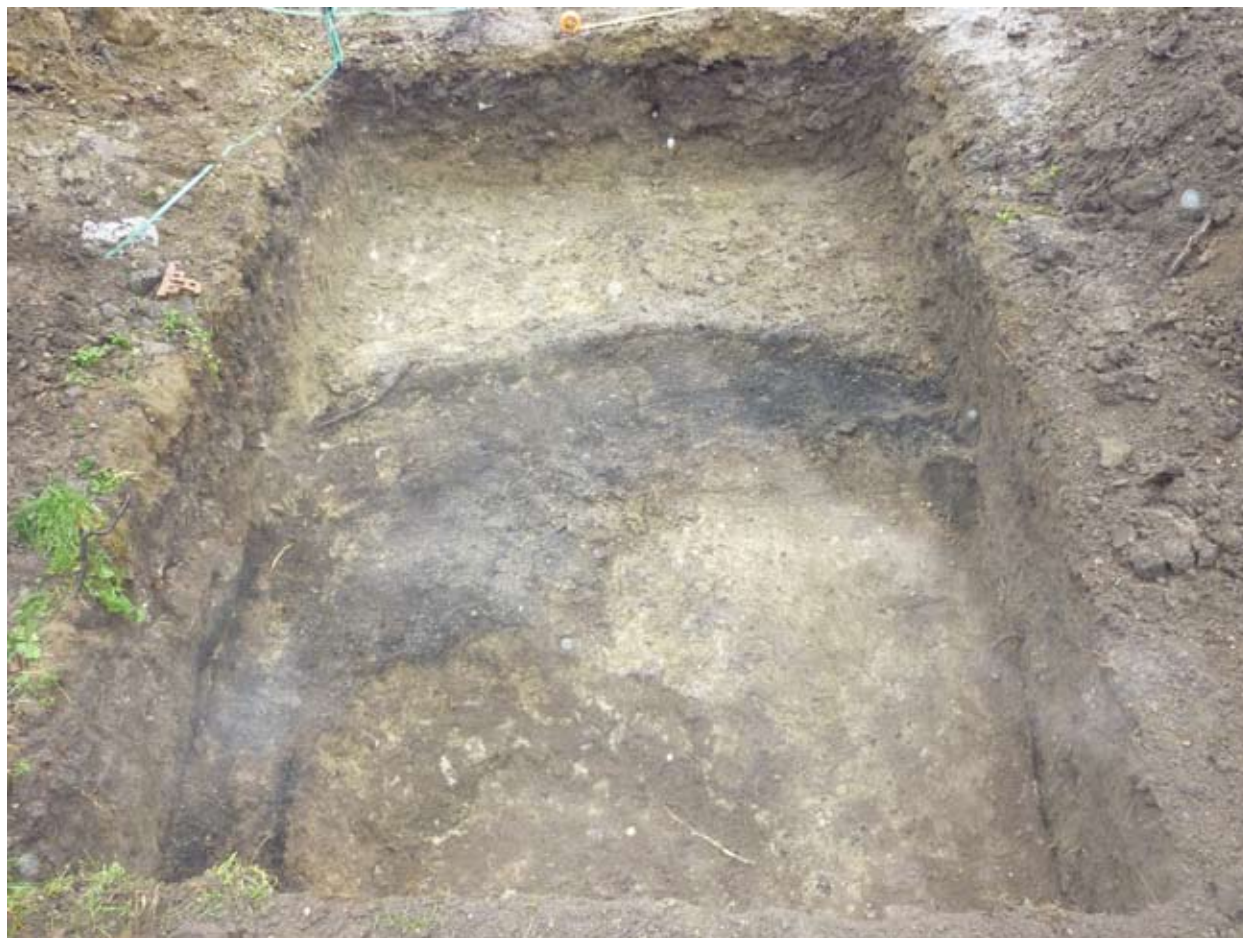
12. A vártól nyugatra nyitott 2010/22. szelvény faépítmény maradványaival

2010. 11. 21-22-én a külső várfaltól ÉNy-ra, a faltól 2 m távolságra 390 x 240 cm-es szelvényt (2010/22.) mélyítették az csapadékvíz rendszer kiépítéséhez. Egy, az észak felé lejtő felszínű altalajba bevágott, nagyméretű, íves oldalú objektum foglalja el a szelvény nagyobb,

északi felét. Ennek padlószintjét dél felé vastagodó, maximum 20 cm vastag hamus réteg borítja. A hamus réteget felbontva megállapíthattuk, hogy csekély leletanyaga nagyrészt állatcsontból, és kevés kerámiából áll: mázatlan és belül zöld mázas edénytöredéket találtunk. A szelvény északi végében a hamus réteget és az objektum alját áttörő, kb. 1 m átmérőjű ovális gödröt tártunk fel. A gödör betöltésében talált leletanyag a hamus réteg anyagához hasonló.

A feltárt objektumot egy feltehetően XVI. századi, lejtős domboldalba mélyített padlójú faszerkezetű építménynek tartjuk, amelyet tűz pusztított el. A gödröt nem sokkal a leégése után áshatták a romjaiba.
