Szőke Balázs

A kishánai vár boltozatai

2012

MÁTYÁS KIRÁLY MÚZEUM
VISEGRÁD

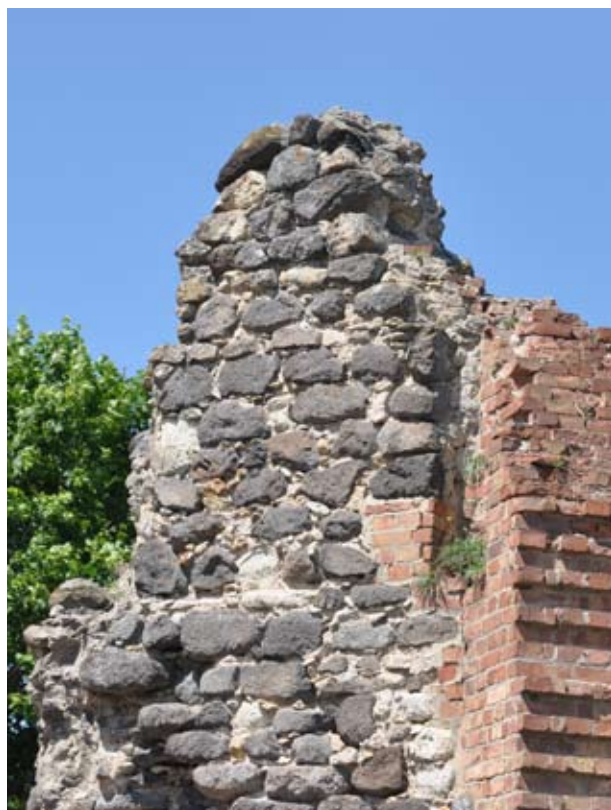
2. A bordás boltozat vállainak és homlokíveinek fennmaradt fészkei a templom szentélypoligonjának ÉK-i falán

boltozat térbeli helyzete az *in situ* megmaradt boltvállindításoknak helyt adó fészkek alapján határozható meg. Feltételezhető hogy a fiókok falív-bordái a boltozat görbületi sugaránál szűkebb sugarú íven szerkesztettek, és megemelt

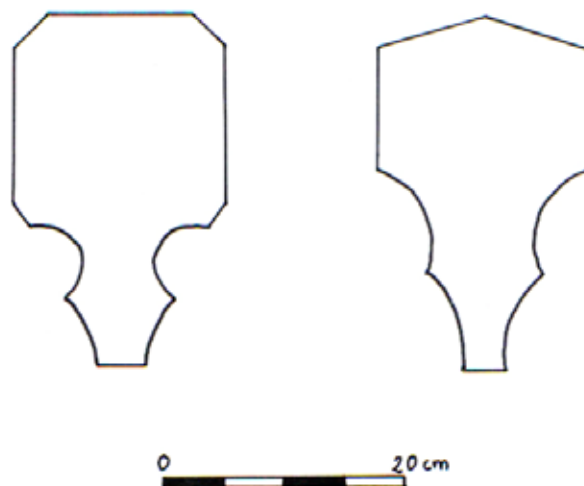
1. A kishánai vártemplom boltozati bordái: balra a toronyalj, jobbra a szentély boltozatáról

A kishánai vár több építési periódus során a XVI. század elejére nyerte el végleges kiterjedését. A várnak több gótikus átépítése volt. Az első gótikus átépítés során épült fel a vártemplom, amelynek szentélye bordás keresztboltozattal épült. A vártemplom egykori boltozatának kétszer hornyolt bordái az ásatásokból ismertek. A későgótikus boltozatoknál gyakori bordaprofil, keresztboltozatoknál ritkábban fordul elő.¹ Az épületrész más építészeti elemeivel együtt elemezve, egy olyan az 1400-as évek első évtizedire datálható átépítés képe tárul elénk, amely kor legújabb stílusáramlatához illeszkedik.

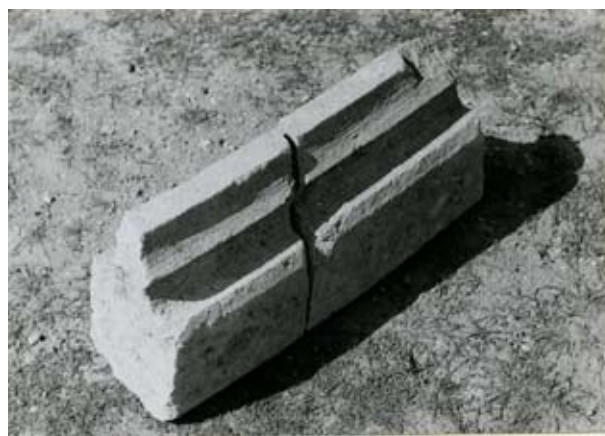
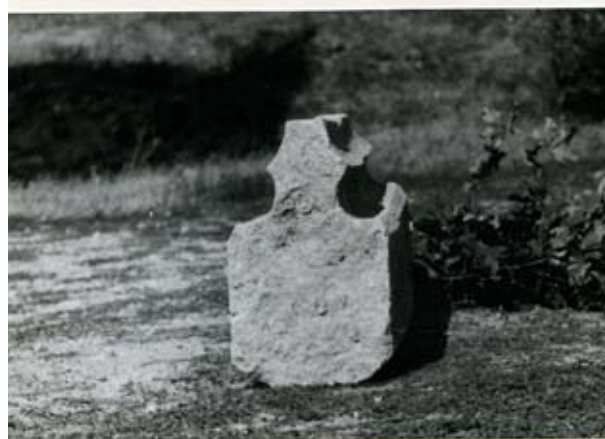
3. A templom toronyaljának bordái

helyzetűek voltak. A torony boltozatából az in situ fennmaradt boltvállindításon kívül egy boltozati borda maradt meg.

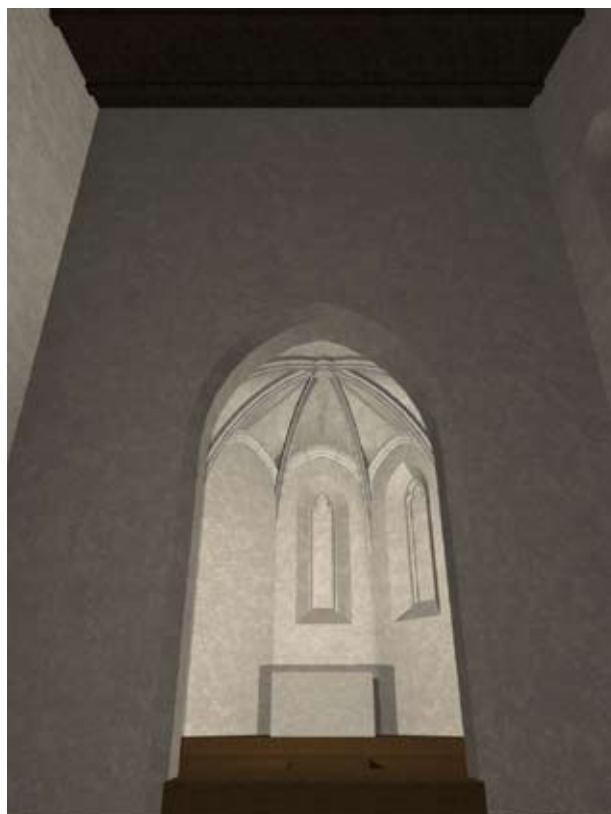
4. *A templomszentély rekonstruált tere*

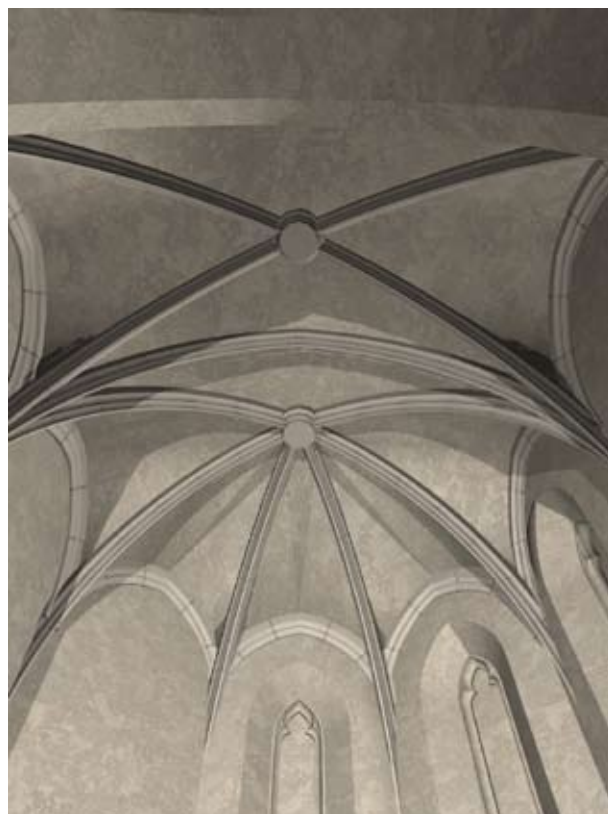
5. *A templomszentély rekonstruált boltozata*

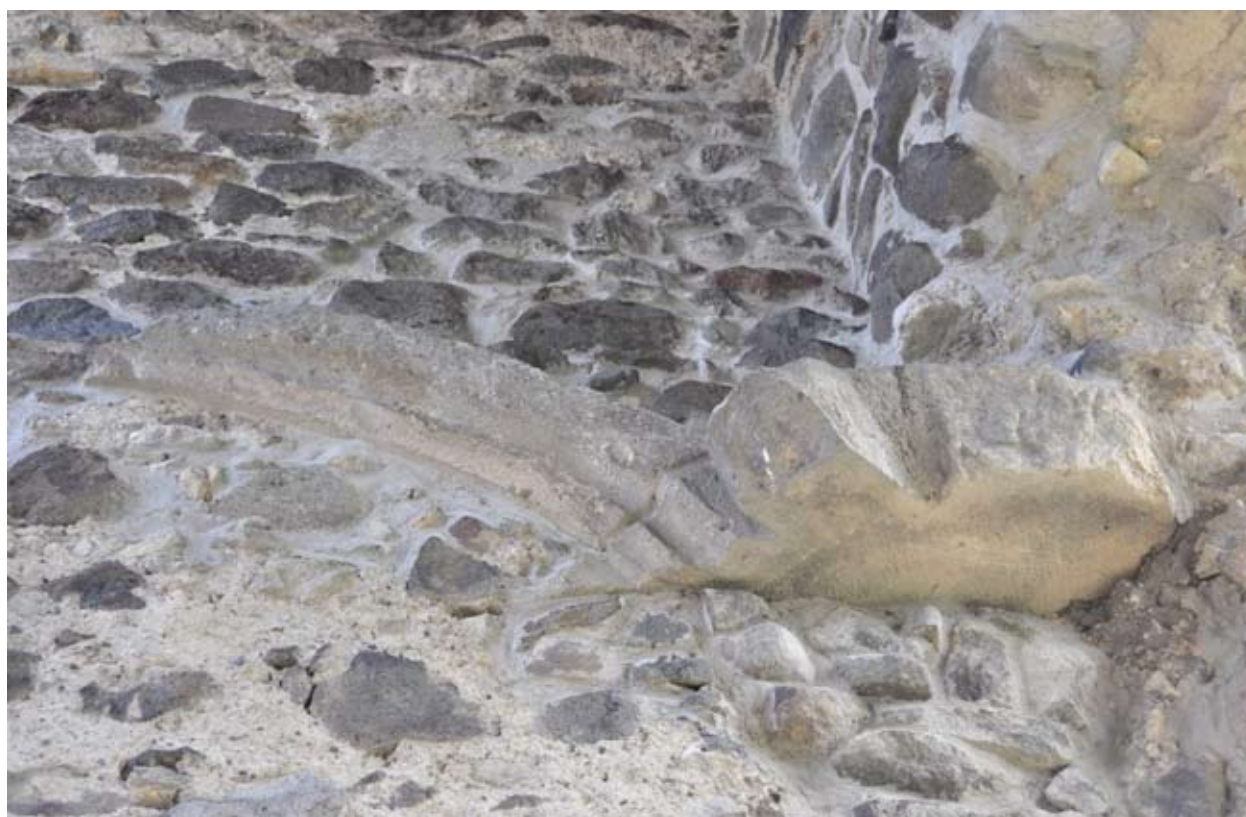
6. *A toronyalj in situ boltválla és homlokíve a DK-i sarokban*

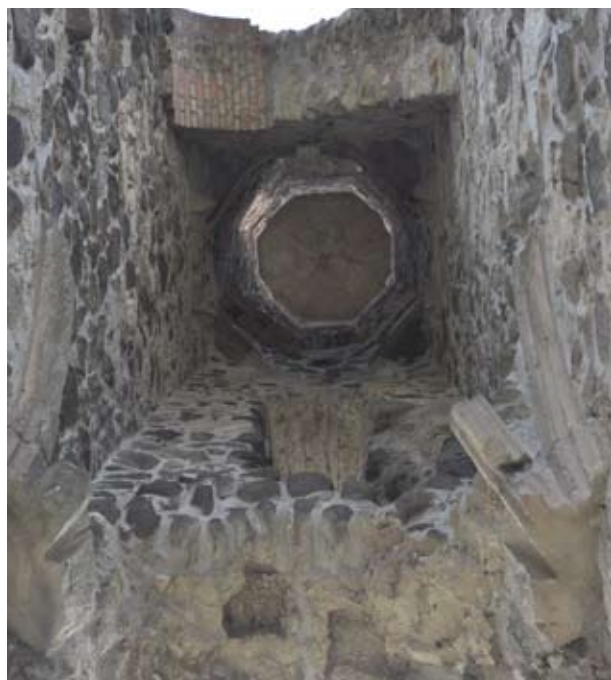
7. *A templom toronyalja az in situ boltvállakkal*

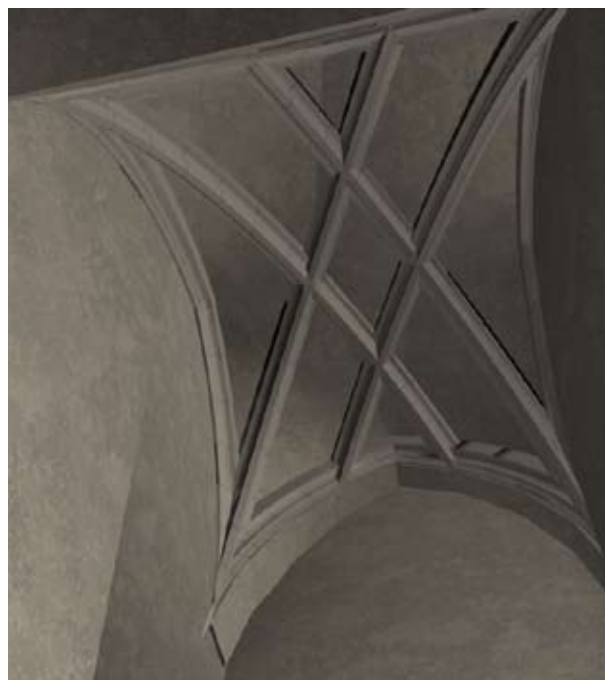
8. *A templom toronyaljának rekonstruált boltozata*

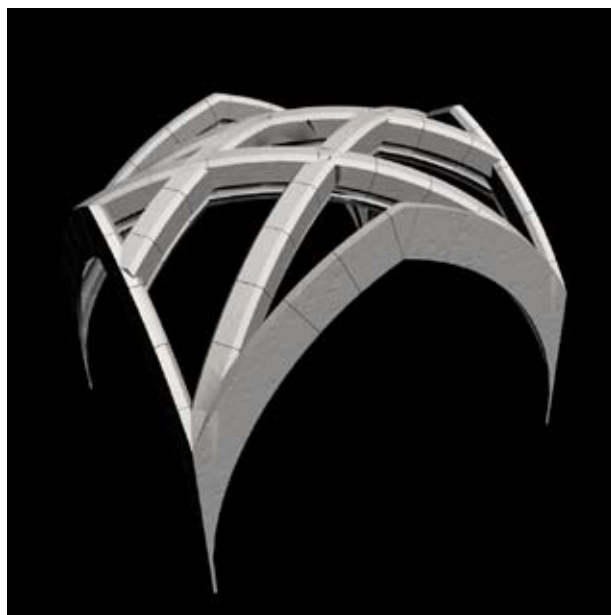
9. *A templom toronyaljának rekonstruált boltozata, a bordaváz felülnézete*

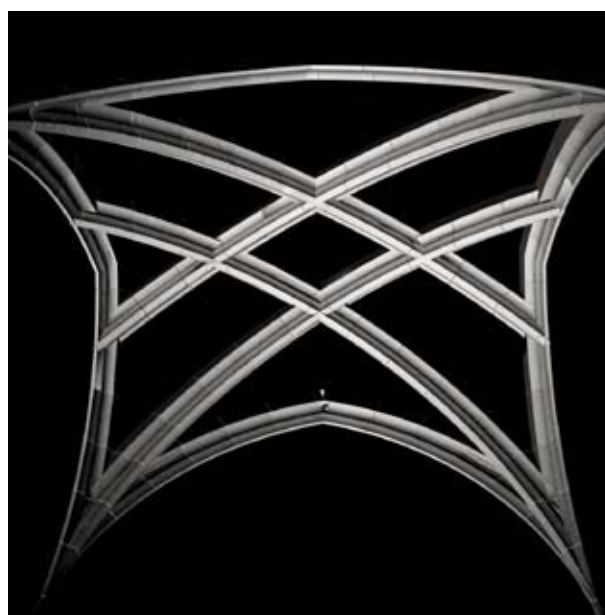
10. *A templom toronyaljának rekonstruált boltozata, a bordaváz alulnézete*

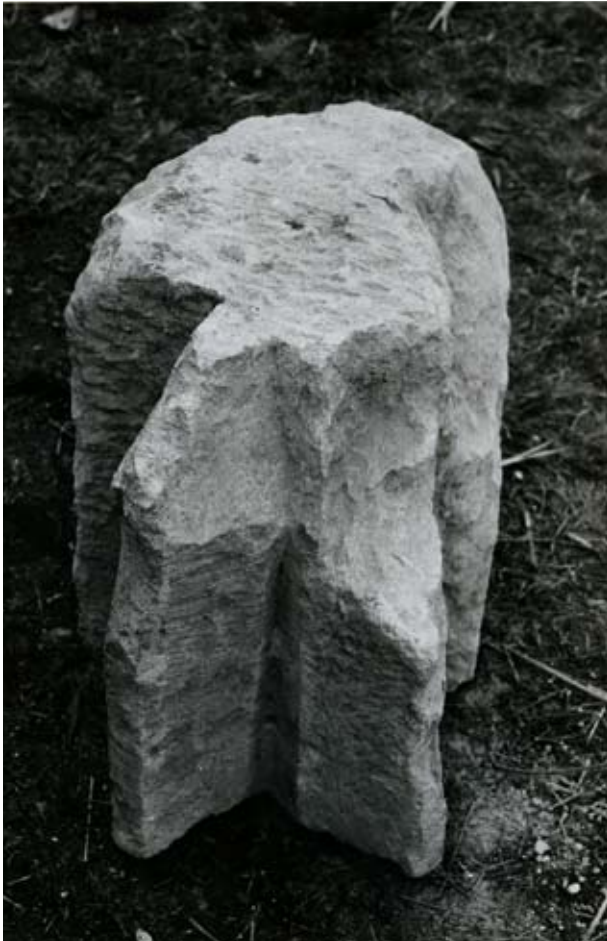
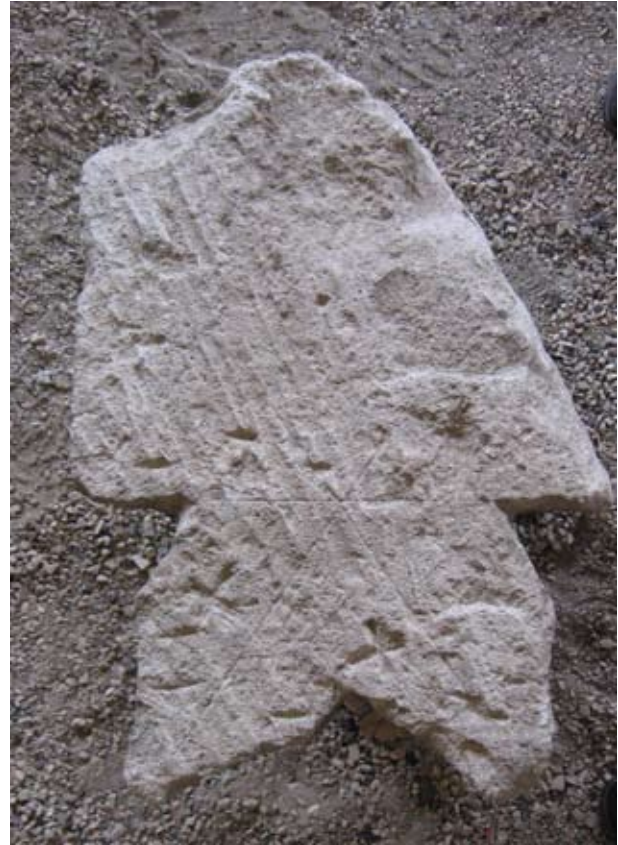
14. A vár lovagtermények boltválla felülnézetben

dák szöge 120 fok, az emelkedőké pedig 60 fok. A csomópontok hátfelülete roncsolt, ennek oka nem elsősorban a boltozat pusztulásakor keletkezett sérülés, hanem a kőtári elhelyezés céljából, a rögzítő kampók számára fűrt lyukak által okozott károsodás. A csomópontok emelkedési szöge így nehezebben mérhető. A kapott adatok alapján mindkét csomóponttípus a boltozat záradékához közel helyezkedett el. A kőfaragványok között három darab köztes boltváll-indítás található. Mindhárom azonos kialakítású. A boltvállak kettősek. Az egyszer hornyolt bordaprofil a boltvállak alján ívesen visszametszett. A boltvállak tetején a bekarcolt szerkesztővonalak is láthatóak. A boltvállakban a bordák indításai megközelítően 60 fokos szöget zárnak be egymással.

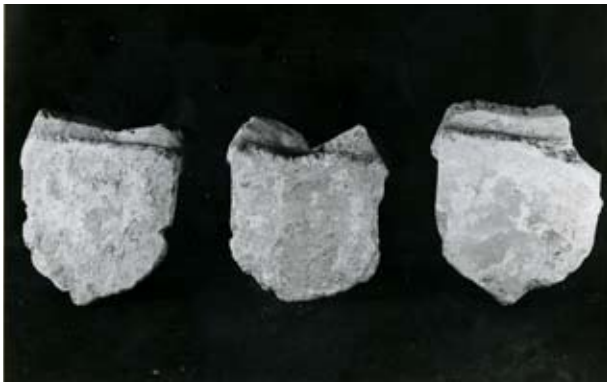
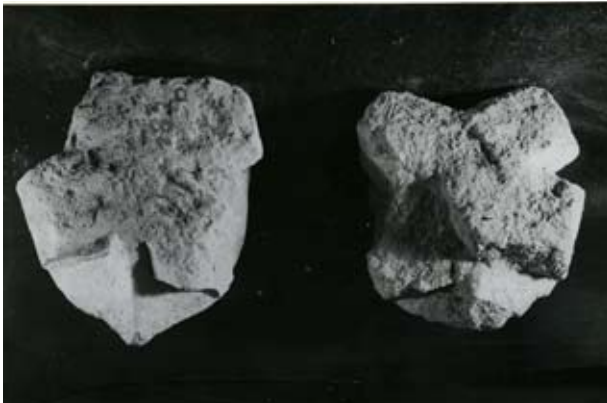
11-13. A vár lovagtermének egyik előkerült boltválla és címerpajzsokkal díszített csomópontjai

Az egykori palota pincéjéből számos boltozati bordacsomópont és több boltváll került elő.³ Az egyszer hornyolt bordaprofillal épült boltozat csomópontjait címerpajzsok díszítették. Az egykori boltozathoz négy bordacsomópont ma-

radt fent: Két eltérő boltozati csomóponttípus van a kőfaragványok között. Az egyiknél, a két szimmetrikusan lentről érkező borda egymással 60 fokos szöget zár be. A két, szintén szimmetrikusan induló, emelkedő borda egymással 120 fokos szöget zár be. Az induló és az emelkedő bordák egymással 90 fokos szöget zárnak be. A másik csomóponttípusnál a lentről érkező bor-

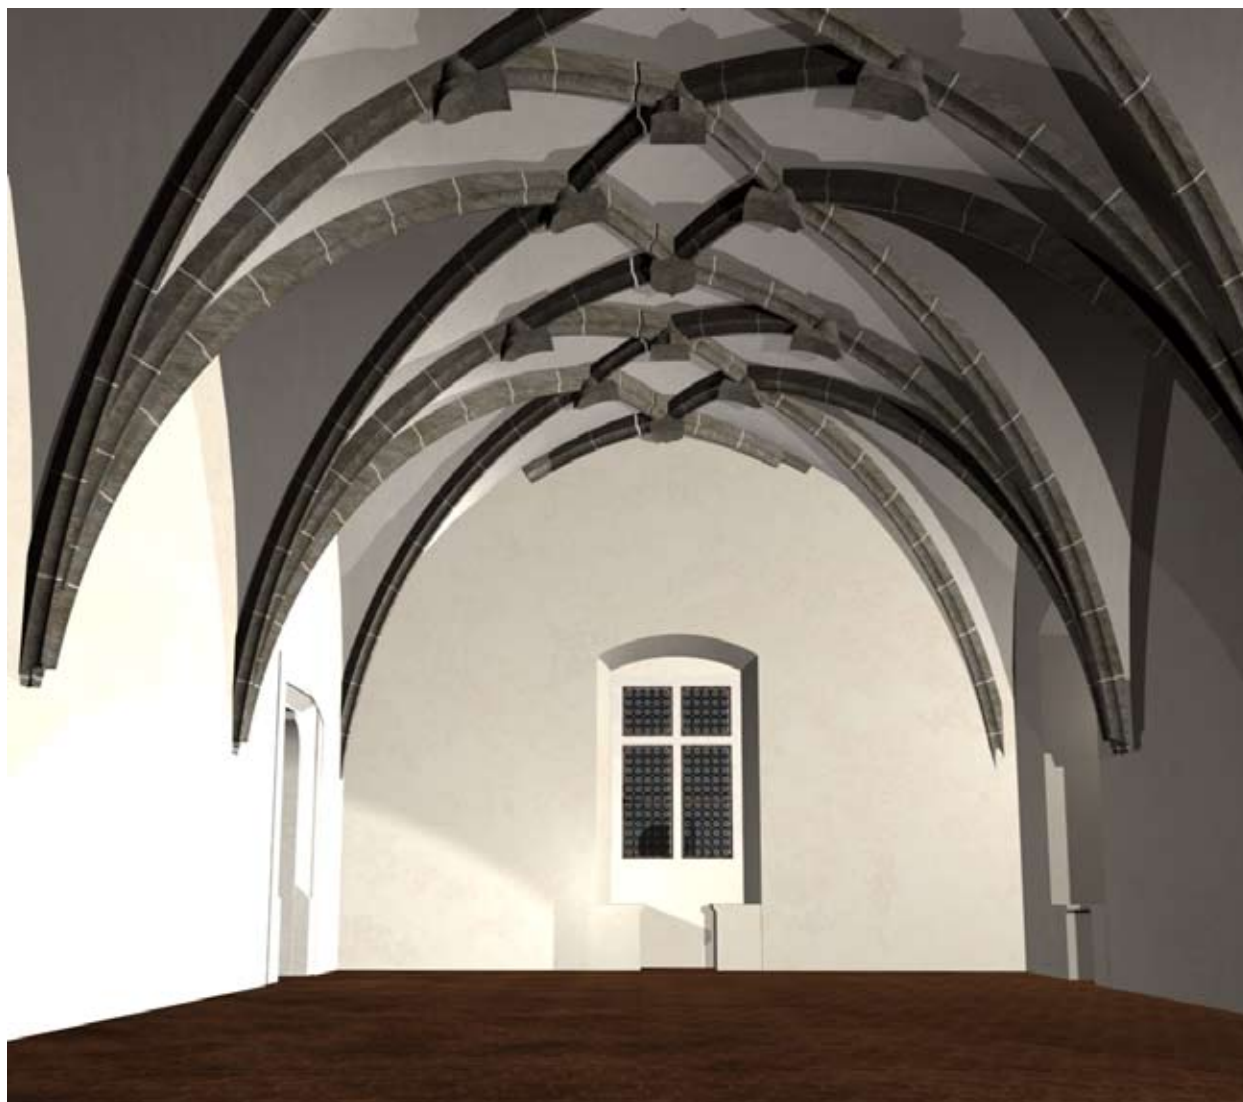
15. A vár lovagtermének rekonstrukciója a boltozattal kelet felé nézve

Az adatok alapján a kishánai vár egykori hálóboltozata a következőképpen rekonstruálható: A boltozat záradékában 60 illetve 120 fokos szögű szabályos rombuszmezők sorakoztak. A boltszakaszok közepén a boltozat hossztengegyével párhuzamosan álló, hosszátlójú rom-

buszmező volt, hozzá kétoldalt szakaszonként fél, hosszátlójával a boltozat gerincére merőlegesen álló mező kapcsolódott. A két rombusz alakú boltmező találkozásánál voltak a szélesebb, 120 fokos, érkező és szűkebb, 60 fokos emelkedő bordákból álló csomópontok, a 90 fokos elforgatott rombuszmezők adottságainak megfelelően. A boltozat gerincével párhuzamos hosszátlójú rombuszmező másik, 120 fokos szöveget bezáró csúcsához kapcsolódtak a boltvállakból induló, a boltfiókokat határoló bordák. Az ezekből a bordákból kialakult csomópontban két szűkebben, 60 fokos szögben érkező borda kapcsolódik két szélesebben, 120 fokos szögben induló bordához. Ez a másik fennmaradt csomóponttípus. A boltozat gerincére merőlegesen álló hosszátlójú rombuszmező, szűkebb, 60 fokos szögben találkozó bor-

dáihoz, egy, a szögfelezőben álló borda csatlakozott a boltozati rendszer szerint. Ilyen „Y” alakú bordacsomópont még nem került elő. A boltvállakba három borda futott le. A megmaradt boltvállakon két, 60 fokos szögben kialakított bordaindítás látható. Ennek magyarázata, hogy az Y csomópontból a boltvállra merőlegesen érkező bordaszakasz alaprajzi vetülete rövidebb, mint a boltfiókokat határoló bordáké. A rövidebb alaprajzi vetületből adódóan ezeknek a bordáknak a megfelelő ívszegmensen is kisebb a méretük, ezáltal magasabban enyésznek el a függőleges falfelületen, mint a boltvállak indításának a helye. Ezért a boltvállakban csak a két, a boltfiókokat határoló borda indítása jelentkezik. Erre a megoldásra számtalan példa ismert. Már a páros bordás keresztháló boltozatoknál is gyakran használták. Ilyen például a

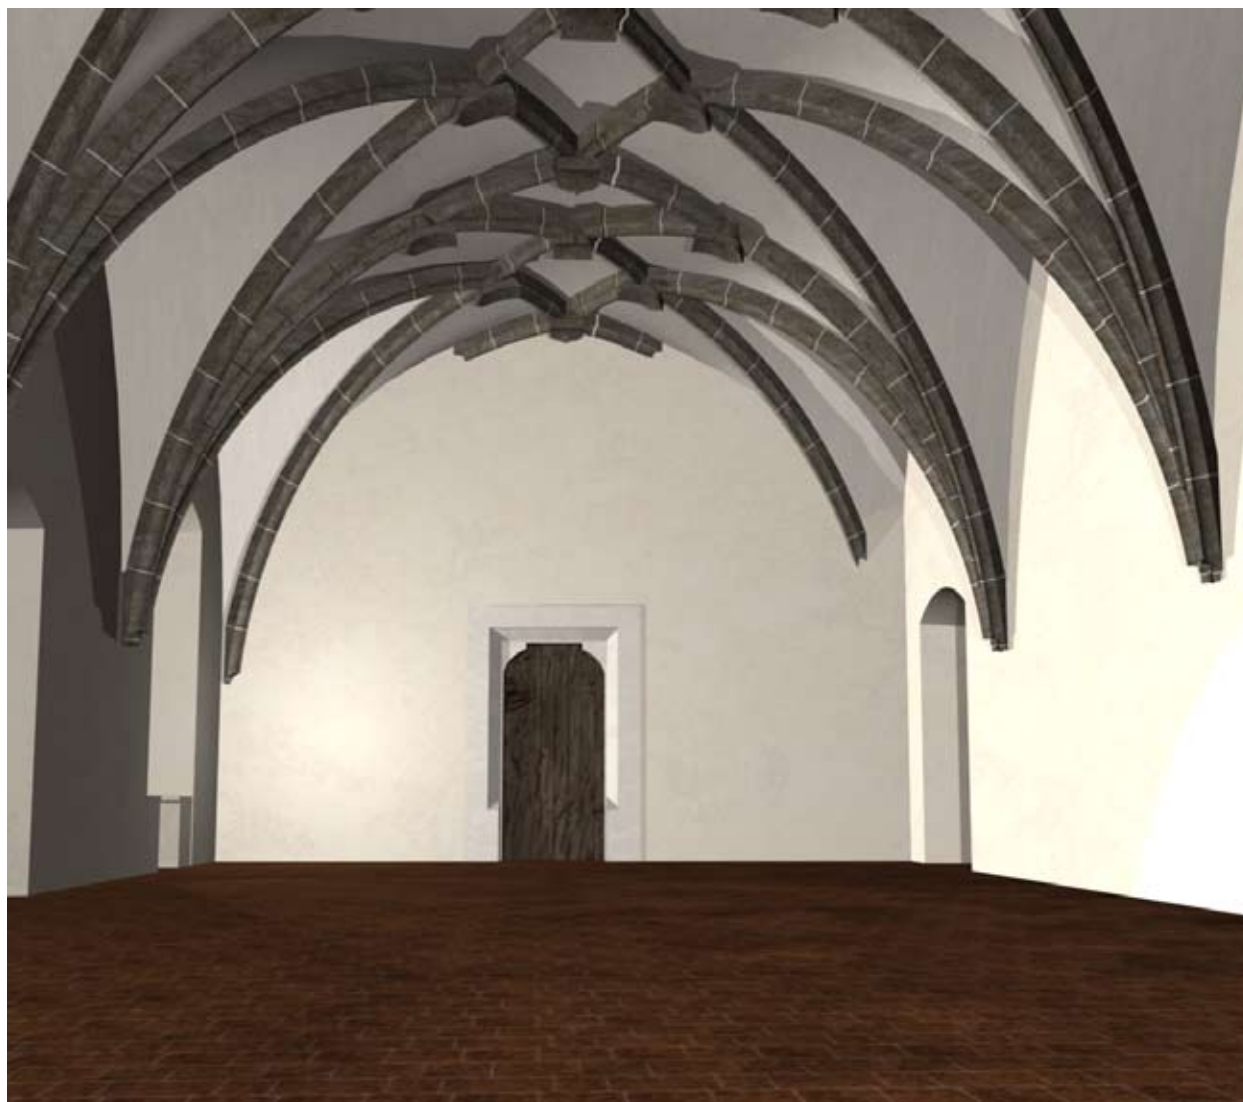
16 A vár lovagtermének rekonstrukciója a boltozattal nyugat felé nézve

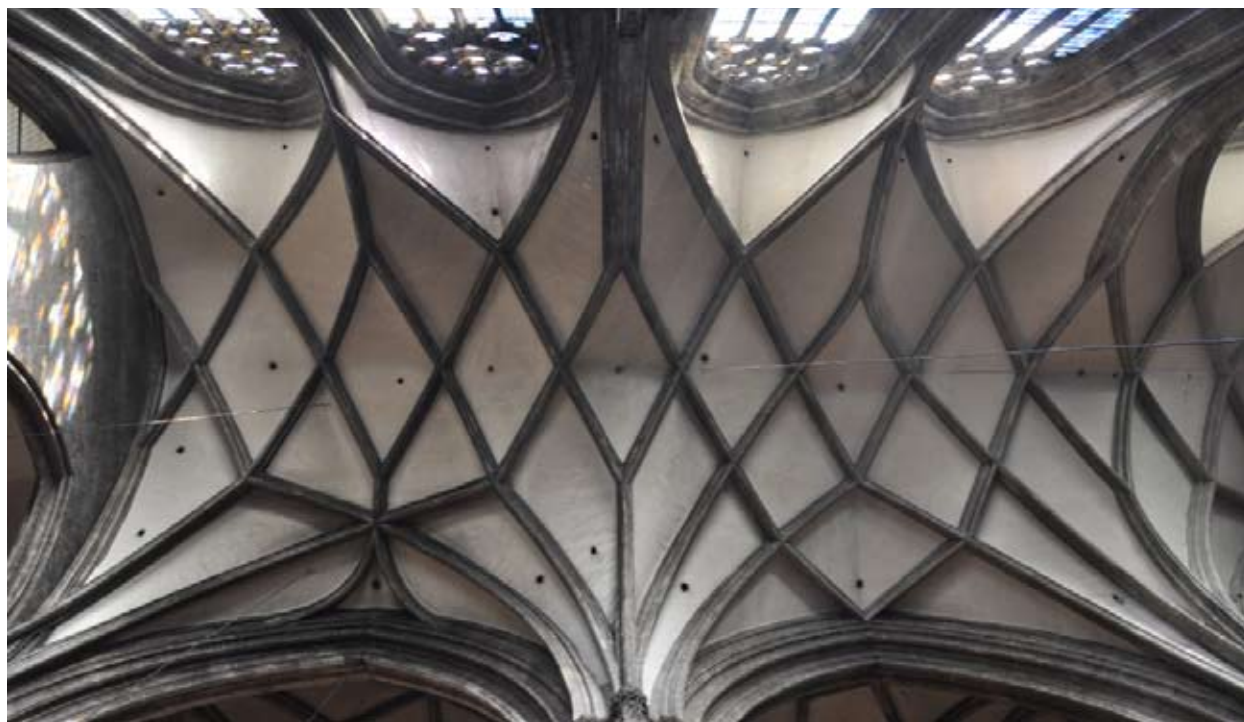
17. A bécsi Stephanskirche déli mellékhajóboltozata

maulbronni kolostortemplom főhajóboltozata. A boltozat váltakozó állású rombuszmezőivel a korábbi szakirodalomban a törtvonalú páros bordás keresztháló boltozatként leírt típusba sorolható. Az alaprajzi forma feltalálását a bécsi Stephansdom építőmesteréhez, Hans Puschbaumhoz köti a művészettörténeti szakirodalom.⁴

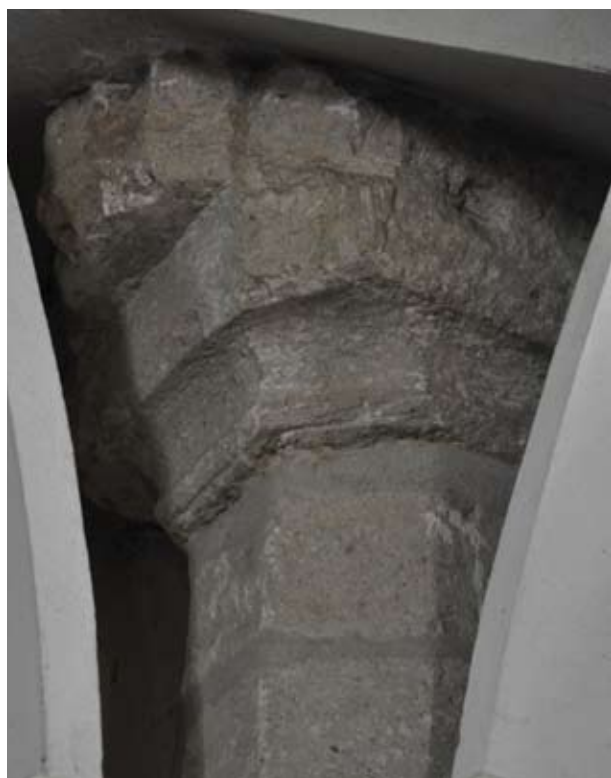
18. A tari plébániatemplom hajójának falpillé-
re és boltozatindítója

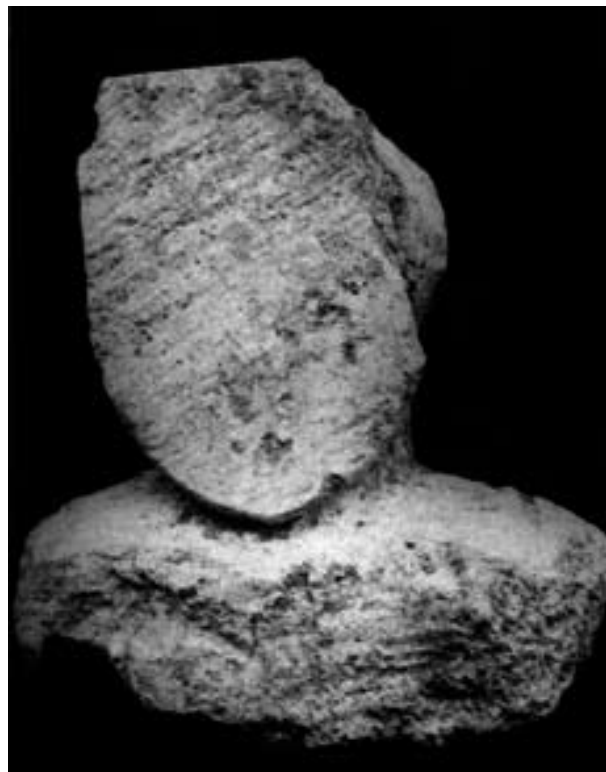
19. A tari udvarház címerdíszes boltozati
csomópontja

címerek festettek lehettek. A címerpajzsok a boltozati csomóponttal egy tömbből készültek. Visegrádon a csomópontokba a bordák összemetsződésében hengeres átfűrt tagozat található.

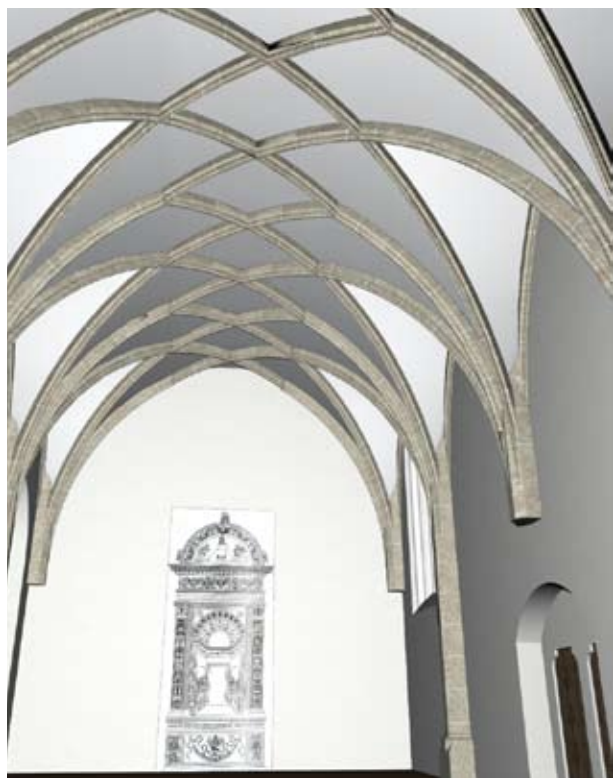
20. A pesti plébániatemplom déli mellékhajója, rekonstrukció

szintén olyan jellegzetességeket mutatnak, amelyek az 1480-as években jelennek meg.⁷ A pesti belvárosi plébániatemplom mellékhajói a tari templomhoz hasonló méretűek és azonos szerkezetűek lehetnek. Boltozatuk is ugyanolyan típusú volt.⁸ A Tartól nem messze fekvő Mátraszőlősön a római katolikus templom szentélyboltozata feltehetőleg szintén ehhez a körhöz tartozik. Itt a szentélyt jelenleg egy rendkívül szabálytalan konstrukciójú keresztboltozat fedi. A szerkezetbe több címerdíszes bordacsomópont is beépítésre került. Az eredeti boltozat egyszakaszos poligonba árforduló hálóboltozat lehetett.

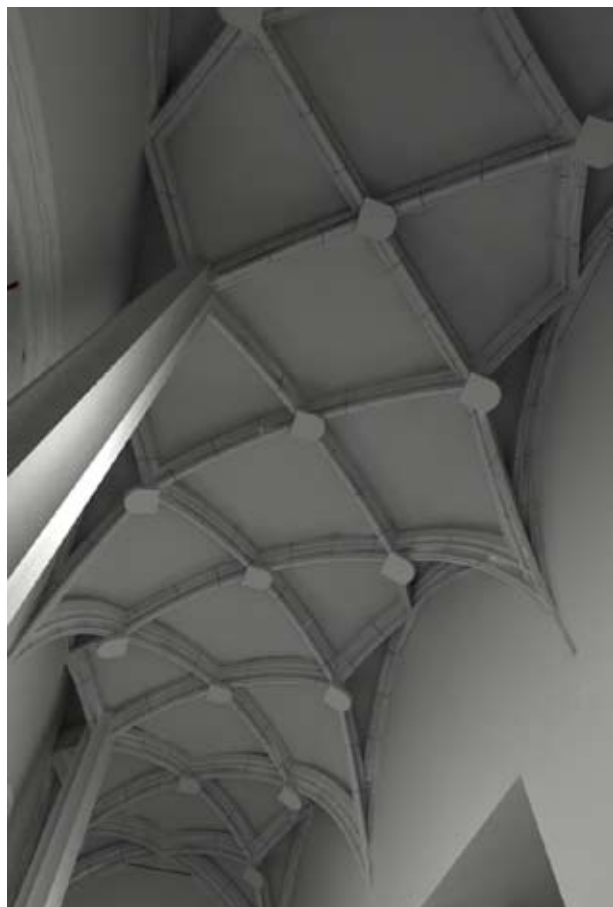
21. A visegrádi palota Mátyás-kori zárterkélyének emeleti boltozata, rekonstrukció

A boltozati bordacsomópontok címerpajzsos díszítése Kishánán és Taron, Mátyás visegrádi reprezentatív zárterkélyével is összekapcsolható.⁹ A visegrádi zárt erkély boltozata az eme-

leten, ugyancsak a törtvonalú sorolt rombuszháló boltozatok közé sorolható. A boltozatok zárókövein használt címerek is hasonlóak, bár kivételük a kishánaitól és a taritól eltérő. A tari

tó. A faragott címerpajzsokat ehhez rögzítették. A visegrádi címerek a maradványok alapján nem voltak festve csak meszelve.¹⁰

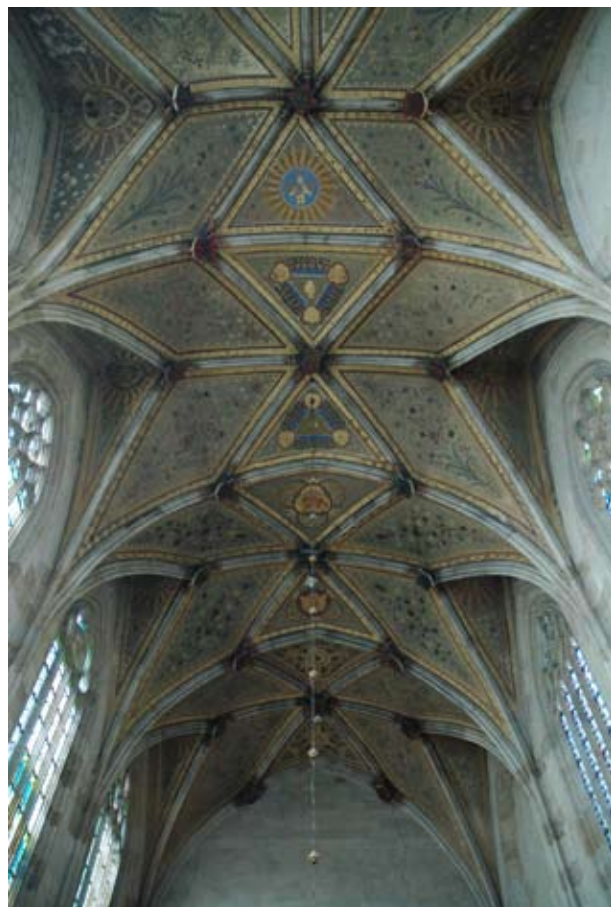
22. A pozsonyi Szt. Márton templom szentélyboltozata

Hasonló, teljes egészében címerdíszes boltozatok épültek a medgyesi evangélikus templom hajójában és szentélyében. Itt a szentélyboltozat a kishátihoz hasonló boltozati rendszerű.¹¹ A medgyesi boltozatok is az 1470-1490 közötti időszakra datálhatóak. szintén Mátyás-kori a Pozsonyi Szent Márton templom szentélyének hálóboltozata, amelynek bordacsomópontjait hasonló címerek díszítik.¹²

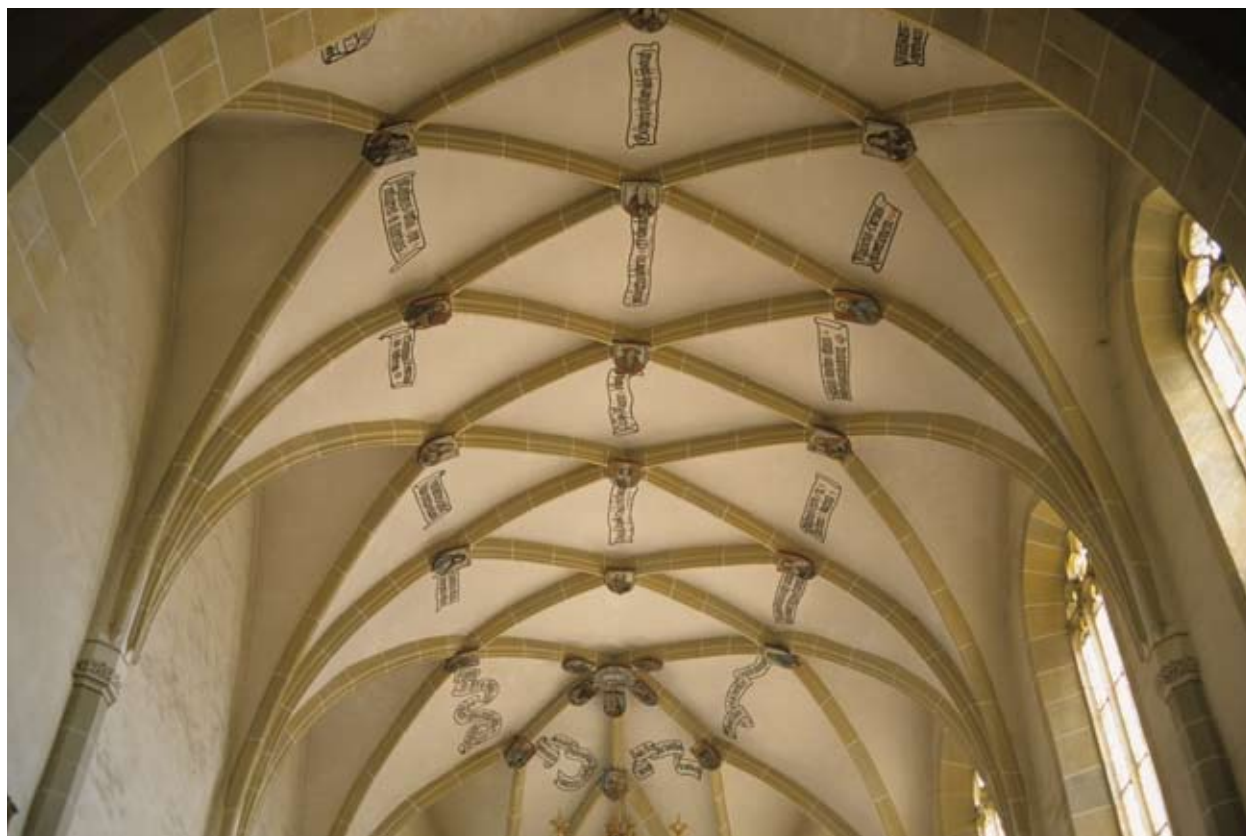
23. A medgyesi plébániatemplom szentélyboltozata

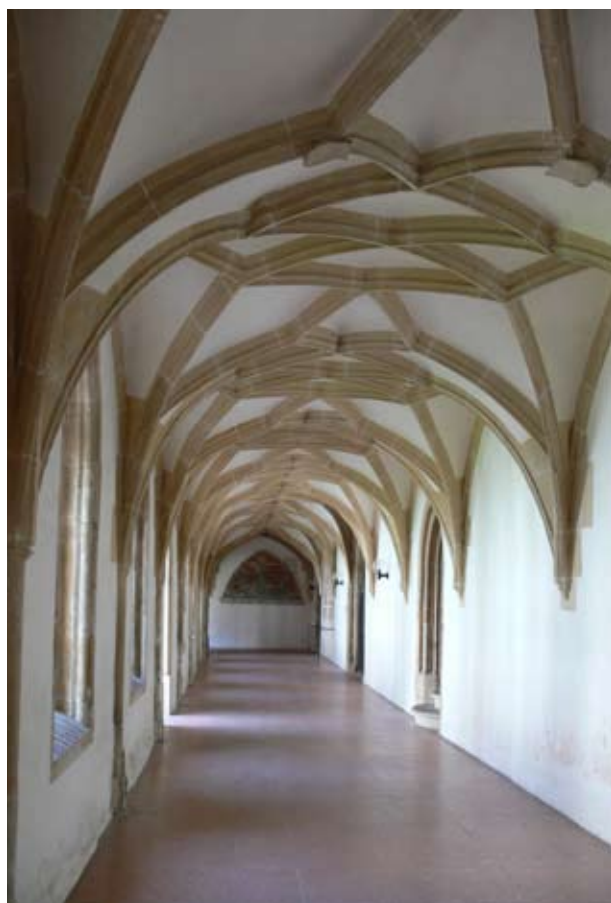
24. A balubeureni kolostor kerengőboltozata

A bécsi Szent István dóm boltozati sémái jellegzetes formájúak a XV. század második felében. Jellemzően a Peter Parler által Prágában a Szent Vitus székesegyház szentélyén használt típus megtört vonalú változata és annak gazdagított formái jellemzik a kor bécsi építészetét.¹⁶ A boltozattípusba tartozó emlékek többségénél a záradéki rész boltmezőit határoló bordák többnyire nem törtvonalúak, csak a boltfiókokat határoló bordák szöge szűkül. Ritkábbak azok megoldások, ahol váltakozó irányú rombuszmezőkből épül fel a záradéki rész. A boltozat gerincén felváltva, merőleges és párhuzamos hosszátlóval elhelyezett rombuszmezőkből álló konstrukció egyik példája a blaubeureni kolostor kerengőjén épült fel.¹⁷ Ennek konstrukciója a záradékból az egykori kishánai boltozatával megegyező, különbséget csak a blaubeureni boltozat szűk boltfiók megoldása valamint a rombuszmezők fordított sorrendje mutat. Blaubeurenben a boltfiókok a hosszfalakkal merőleges állású hosszátlójú rombuszmezőhöz kapcsolódnak. A blaubeureni boltszakaszok kö-

zel négyzetesek, míg Kisnánán a boltszakaszok közel 2/1arányúak. A két hasonló szerkezetű boltozat a teljes konstrukciót tekintve két végletet képvisel.

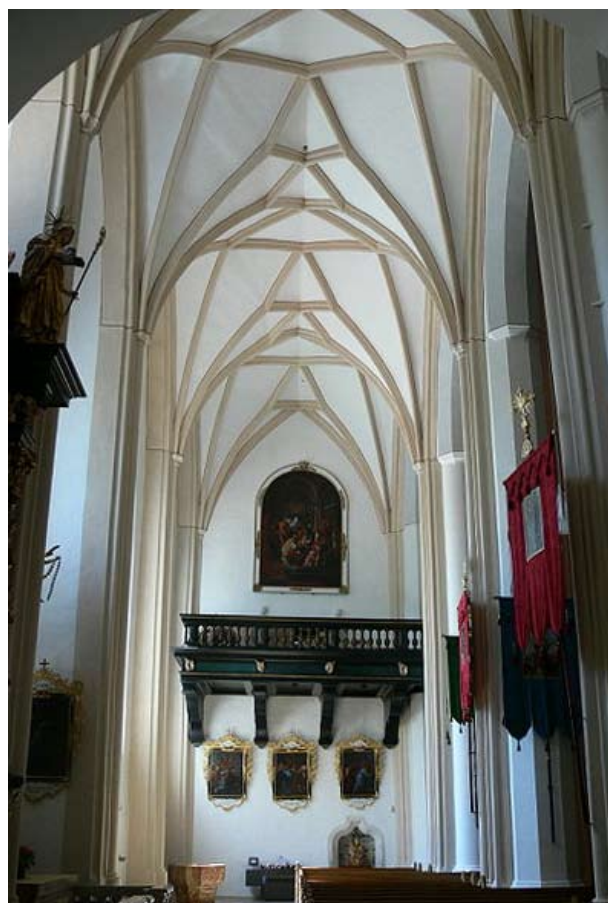
25. A mondsee-i kolostortemplom mellékhajó boltozata

Ennek a boltozattípusnak a változatai sok ausztriai emléknél láthatóak.¹⁸ Általában jellemző rájuk a szűkített boltfiókok használata. Ennél a megoldásnál a fiókot határoló bordák falsíkkal bezárt szöge 45 foknál kisebb. Ilyen Mondsee-ben a kolostortemplom hosszházának mellékhajó boltozata. Az ilyen boltozatoknál a szűk szögben (akár 15 fok) induló bordák által határolt fiók mélysége a boltozat teljes szélességéhez viszonyítva igen csekély, a boltvállak pedig meredek. A boltozat ebben az esetben magas lesz, aminek nagyon kedvező hatása van a boltozat oldalnyomásának mértékére és irányára.¹⁹ Ez a megoldás nem csak erre a boltozattípusra jellemző, a késői hálóboltozatok fiókjait határoló bordák többnyire 30 fok körüli szöveget zárnak be a falsíkkal. A magas konstrukció többnyire kedvező térhatású a magas, többségükben szakrális terekben.

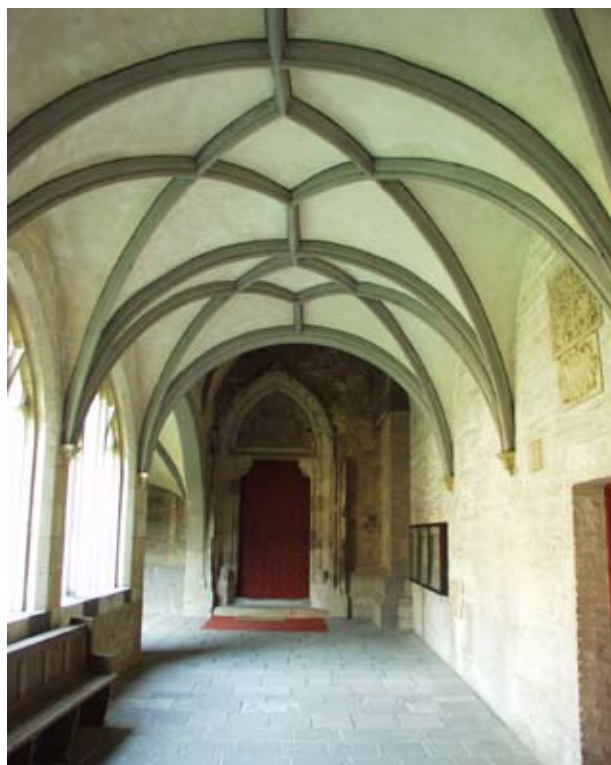
26. A xanteni dóm kerengőboltozata

A Kisnánaihoz hasonló boltváll és fiókkialakítású boltozatokat Xantenben a dóm későgótikus nyugati boltszakaszaiban és kerengőjében építettek.²¹ Ezeknél a záradéki rombuszmezők a boltvállakat határoló bordák szögével megegyező szögűek a boltozati csomópontokban nincsen törés. Xantenben jellemzően 45 fokos indításuk a boltvállak, de szűkebb 30 fokos és tágabb közel 60 fokos konstrukciók is épültek a boltszakaszok adottságainak megfelelően a kerengőben. A xanteni típusú boltozatok záradéki részé szintén szűk, a boltfiókok pedig mélyek. Ebből adódóan a xanteni típusú boltozatok is viszonylag alacsonyak. Kisnánán és Xantenben egyaránt a lehető legalacsonyabb boltozat építése volt a cél. Kisnánán a boltozat bordáinak keresztmetszetben vett eredője közel félkörös. (A félkörnél a boltozatszerkesztési eljárás kötöttsége folytán minden esetben magasabb.) Xanteni típusú boltozatok a nyugati határszáron és Ausztria területén is megtalálhatóak, ilyen Felsőkehtely és Neudau templomai.²²

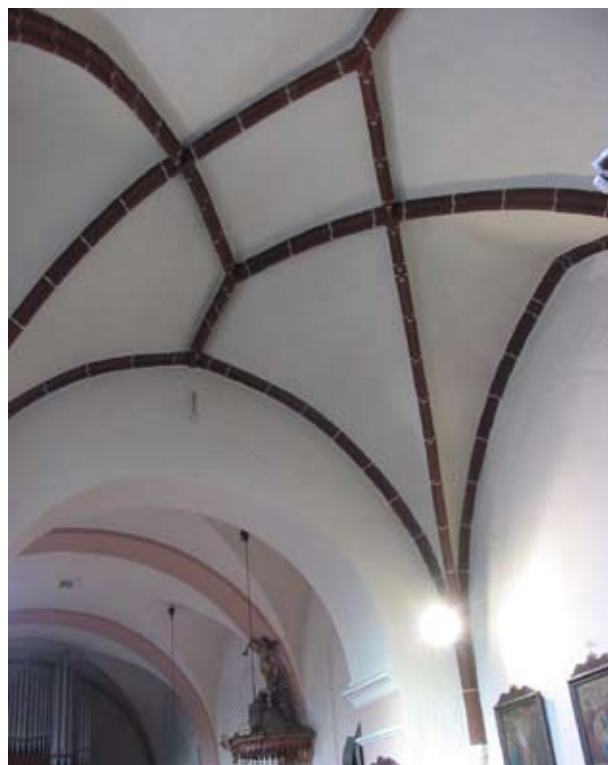
27. A felsőkethelyi templom boltozata

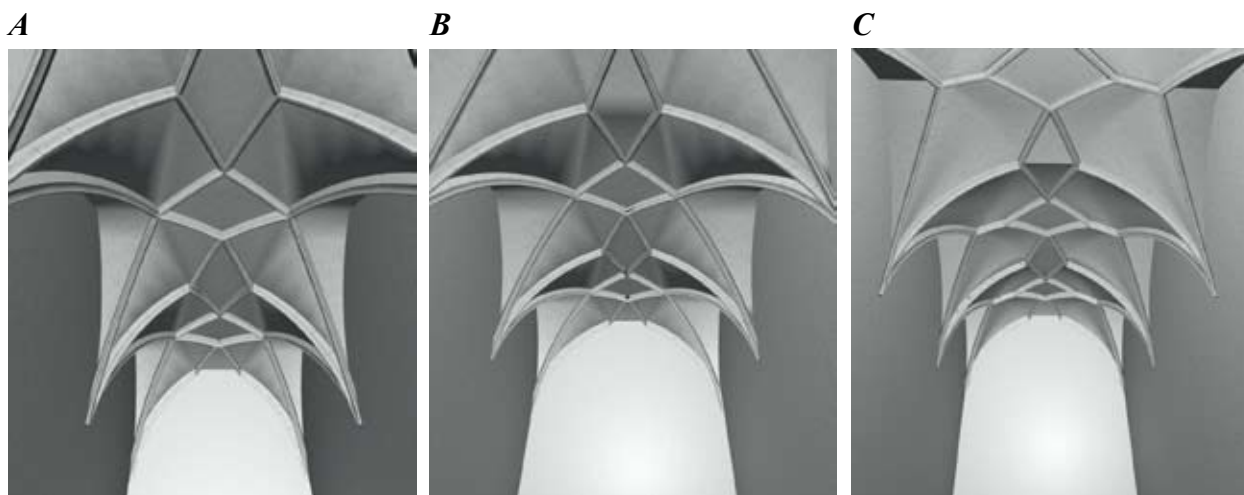
átlójú rombuszmezők találhatóak. (Ha szélesebb lenne a záradék, a fiókok csatlakozásánál az eredő ívben két törés jelentkezne.) A parléri párosbordás keresztháló boltozatok között vannak olyan rövid boltmezőkkel szerkesztett konstrukciók, amelyeknél az oldalfalakkal 60 fokot megközelítő szögű konstrukciót használtak. Az ilyen boltozatok nagy többsége azonban 45 fokos szerkesztésű. A konstrukcióban rejlt lehetőségeket a A-B-C ábra szemlélteti.
