***Kelemen Bálint – Rácz Miklós***

**Vitány: értékek, felelősség és  
lehetőségek**

**2013**

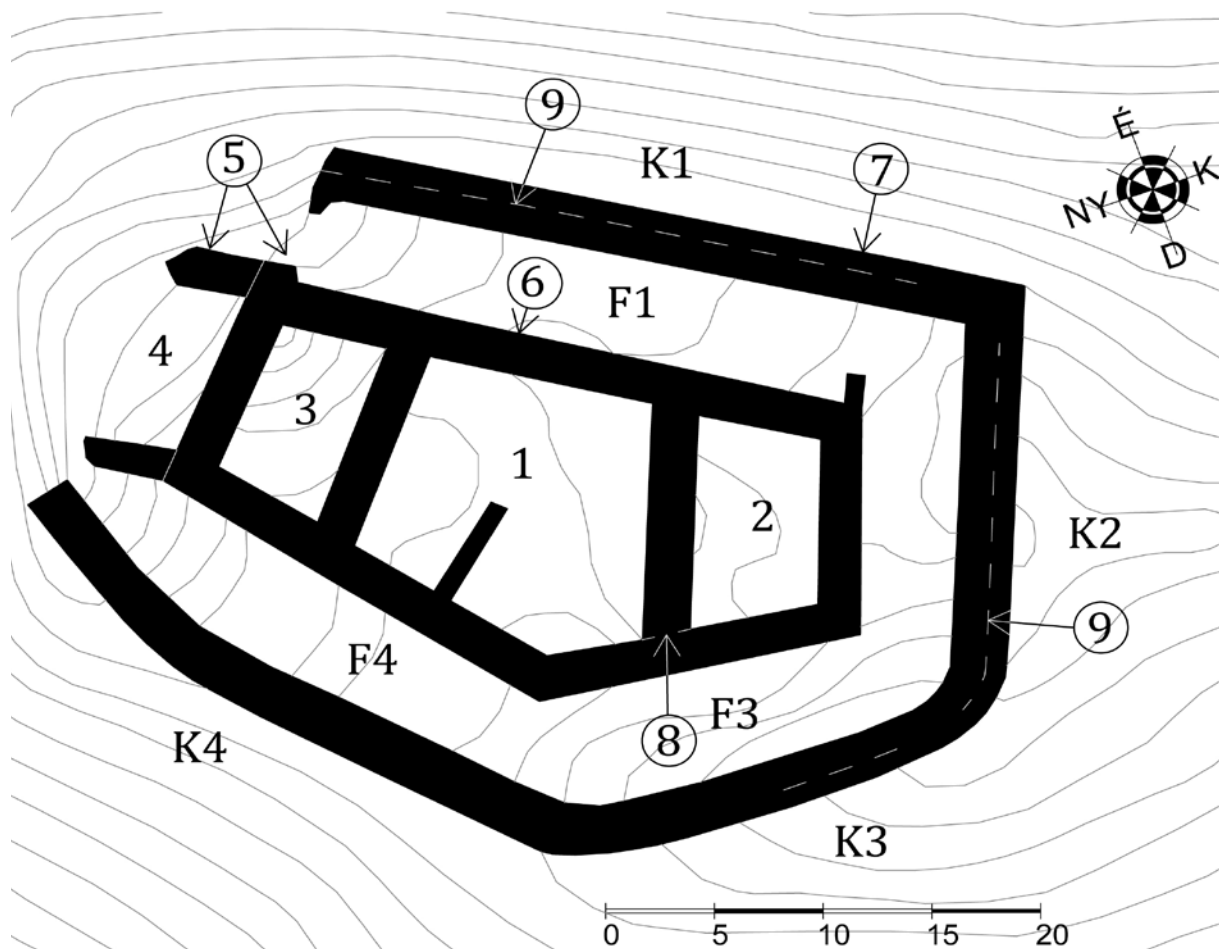
*Alaprajz Méhes Gábor és Nováki Gyula nyomán*

1. udvar
2. délkeleti torony
3. északnyugati torony
4. északnyugati épületrész
5. konzol és falcsorbázat
6. égésnyomos felület egy nyílás körül
7. a falszoros egykori záródása: falelválás
8. építésmenetre utaló falelválás a délkeleti torony sarkánál
9. egykori alacsonyabb faltető falazott mellvédjének megfigyelhető vonala

*F1-F4 falszoros*

*K1-K4 külső falfelületek*

A Méhes Gábor által készített alaprajz lényegében jó, de néhány fontos kiegészítő megállapítással illetve feltételezéssel lehet pontosítani. A legfontosabb megállapítás, hogy a vár legalább egy jelentős bővítéssel nyerte el mai alaprajzát.

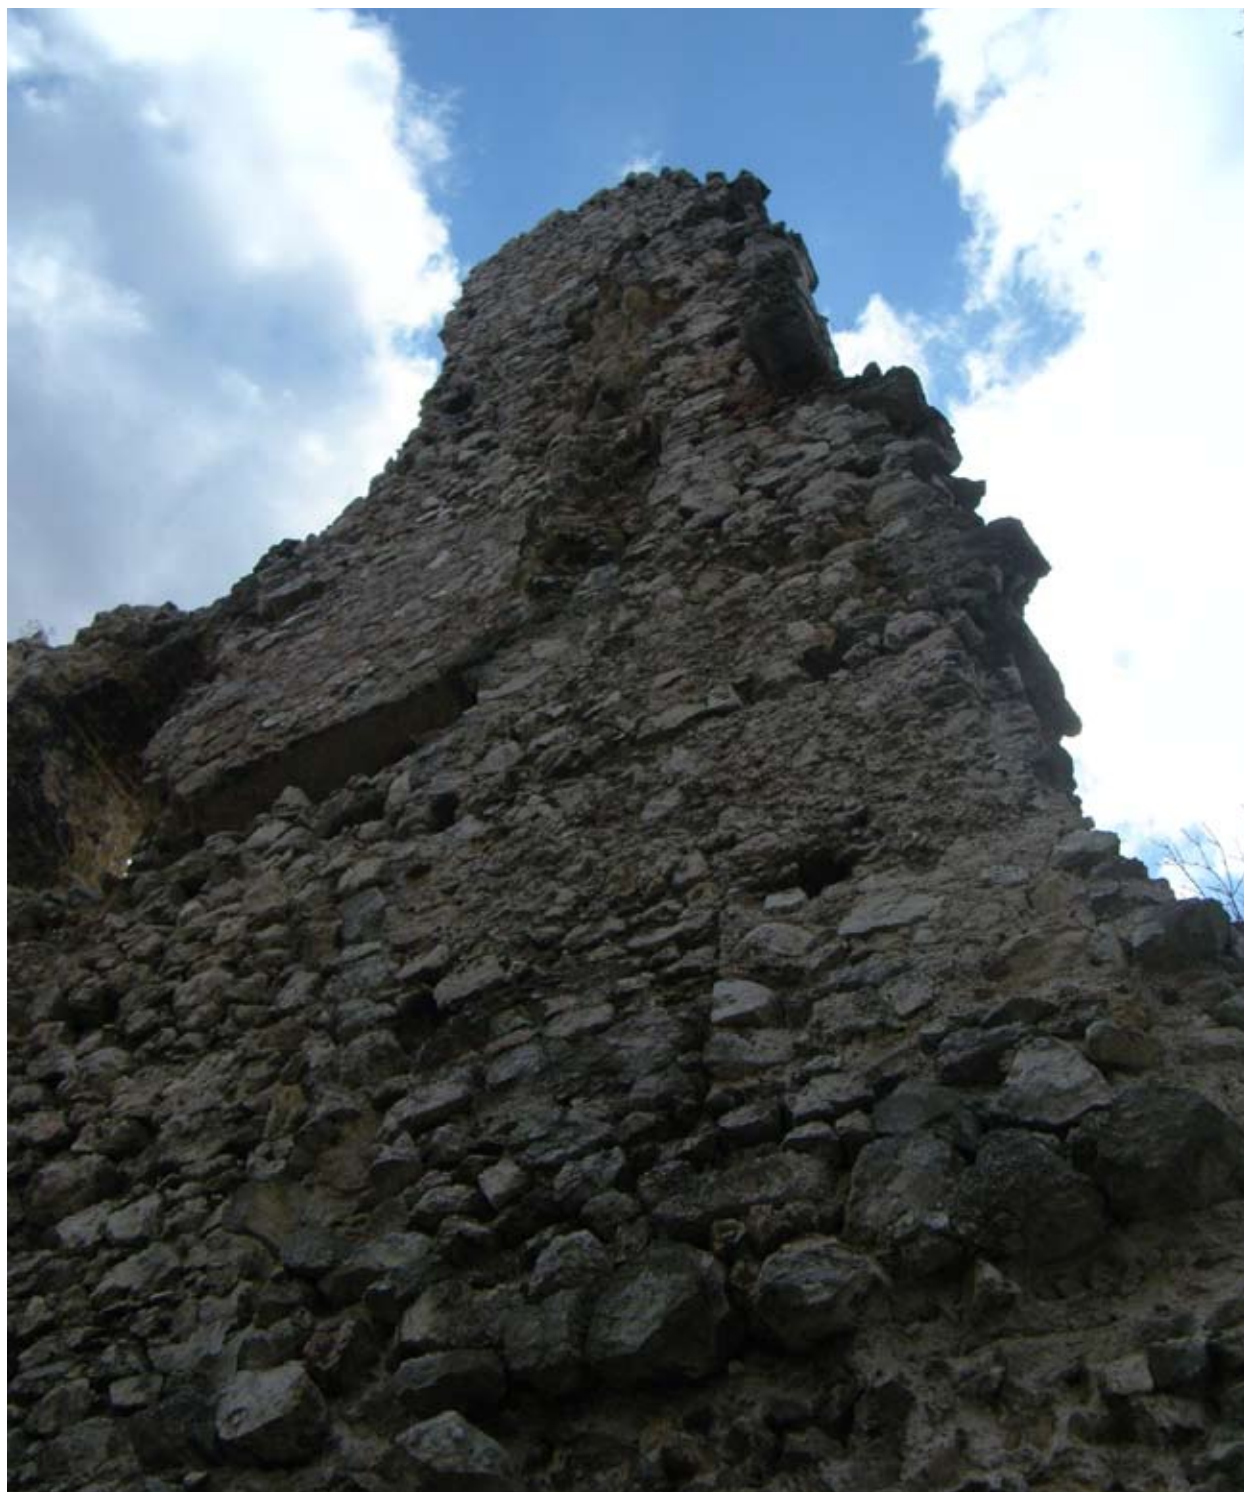
*Konzol és falcsorbázat az északnyugati épületrész falán: dokumentálatlan részletek*

Az *építészeti* megfigyelések a vár egykor elpusztult épületrészeire engednek következtetni. Fontosak ebből a szempontból a jelentős boltozat- és fődémnyomok, a kőpados ülőfülkék részletei, az udvar feletti külső fakonzolos szerkezetek, a pártázatmaradványok, nyílások. A legveszélyeztetettebb és egyben legérdekesebb rész a vár északnyugati épületrésze, ahol a falszoros felé egy konzol és egy falcsorbázat néz a felsőbb szintek magasságában, az alsó szinten ugyanakkor egyenes falsík található. Ezen a helyen tehát épületrész(ek) nyúlt(ak) át a falszoros felett. Ma ez a pusztulásnak talán legjobban kitett pont, amely nehezen vizsgálható és részletekben igen gazdag.

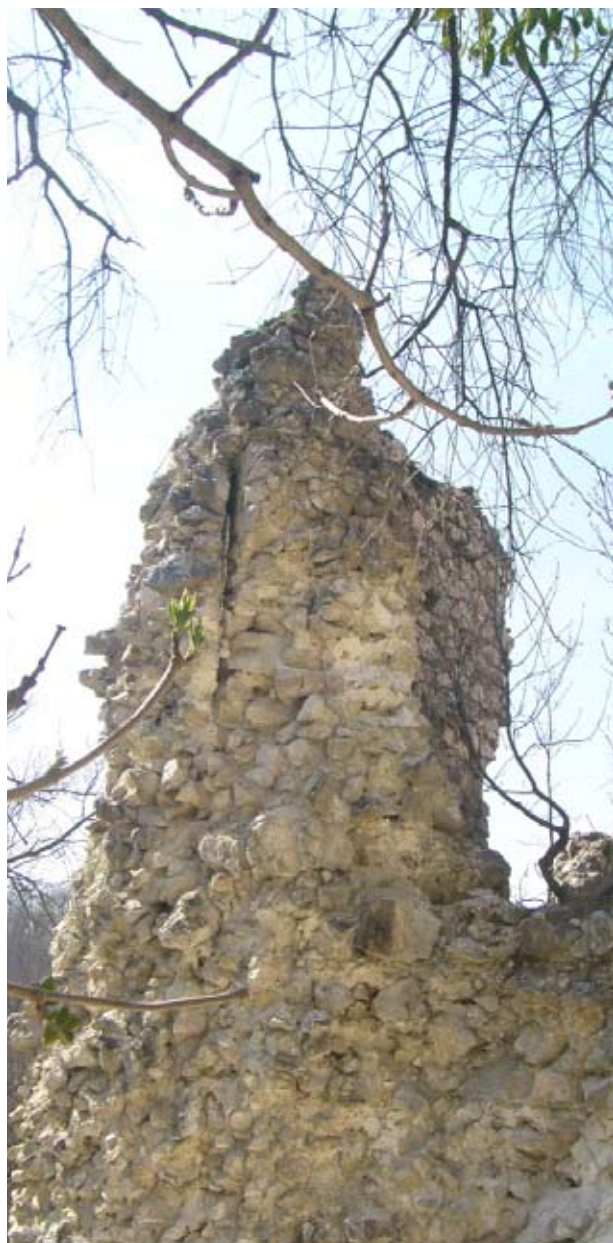
*Korábbi alacsonyabb faltető falazott mellvédjének megfigyelhető falelválása a felmegasított délkeleti külső falban*

Az *építéstörténeti* megfigyelések több ponton alátámasztják, hogy a várat bővítették, átépítették fennállása során. Az északnyugati épületrész elválik az északnyugati torony sarkaitól, tehát utólag épült a belső várhoz. A falszoros északkeleti és délkeleti falain megfigyelhető, hogy azokat jelentősen megmagasították és a falazatban elválik a korábbi faltető gyilokjárójának mellvéd fala. A falszoros ugyanakkor első formájában sem egyszerre épült meg a belső vár körül: a délkeleti torony délkeleti sarkánál a falszoros külsején korábbi íves sarok látható elfalazva: a falszoros északkeleti szakasza egykor itt véget ért.
