Buzás Gergely

Előzetes jelentés a szászvári vár 2013-as ásatásáról

MÁTYÁS KIRÁLY MÚZEUM
VISEGRÁD

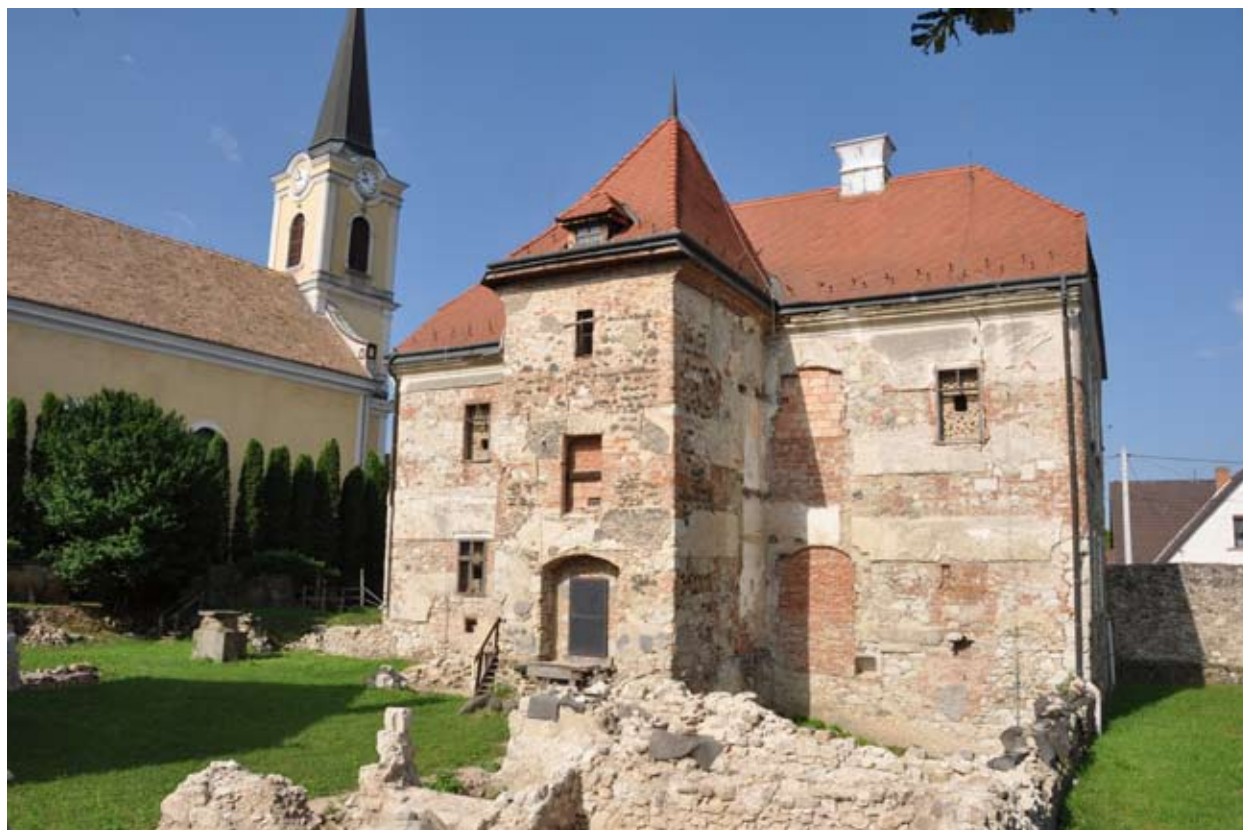
1. A szászvári vár nyugati palotaszárnya, a későbbi plébániaház épülete

A vár legkorábbi épülete a belsővár nyugati szárnya, a későbbi barokk plébániaépülettel azonos. Ez egy 10 x 20 méteres alapterületű, alapincézett, egy emeletes kőház, amelynek nyugati homlokzatához eredetileg egy pincegáddal kombinált torony csatlakozott. A pince és az emelet két, a földszint három helyiségre tagolódott a középkorban. A pince és a földszint déli kamrája eredetileg boltozott volt, a többi tér síkmennyezetes. Az emeletre a nyugati toronyban elhelyezett lépcső vezethetett fel. A házat oromfalakkal határolt, magas nyeregű fedte. Nem csak a falak őrződtek meg az oromfalak magasságáig a középkori udvarházból, de az eredeti nyílásrendszer szinte minden eleméből

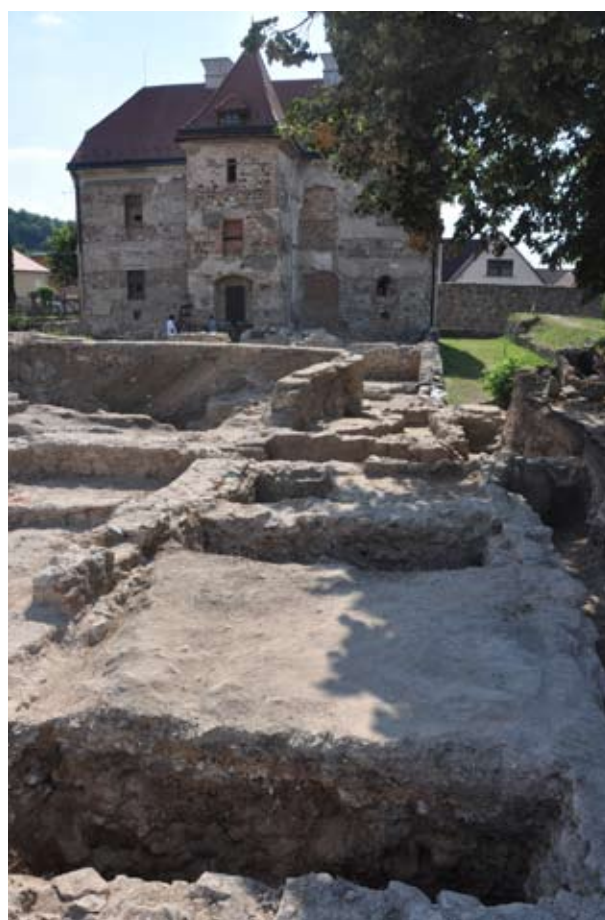
2. A 2013/IV-es szelvény keletről

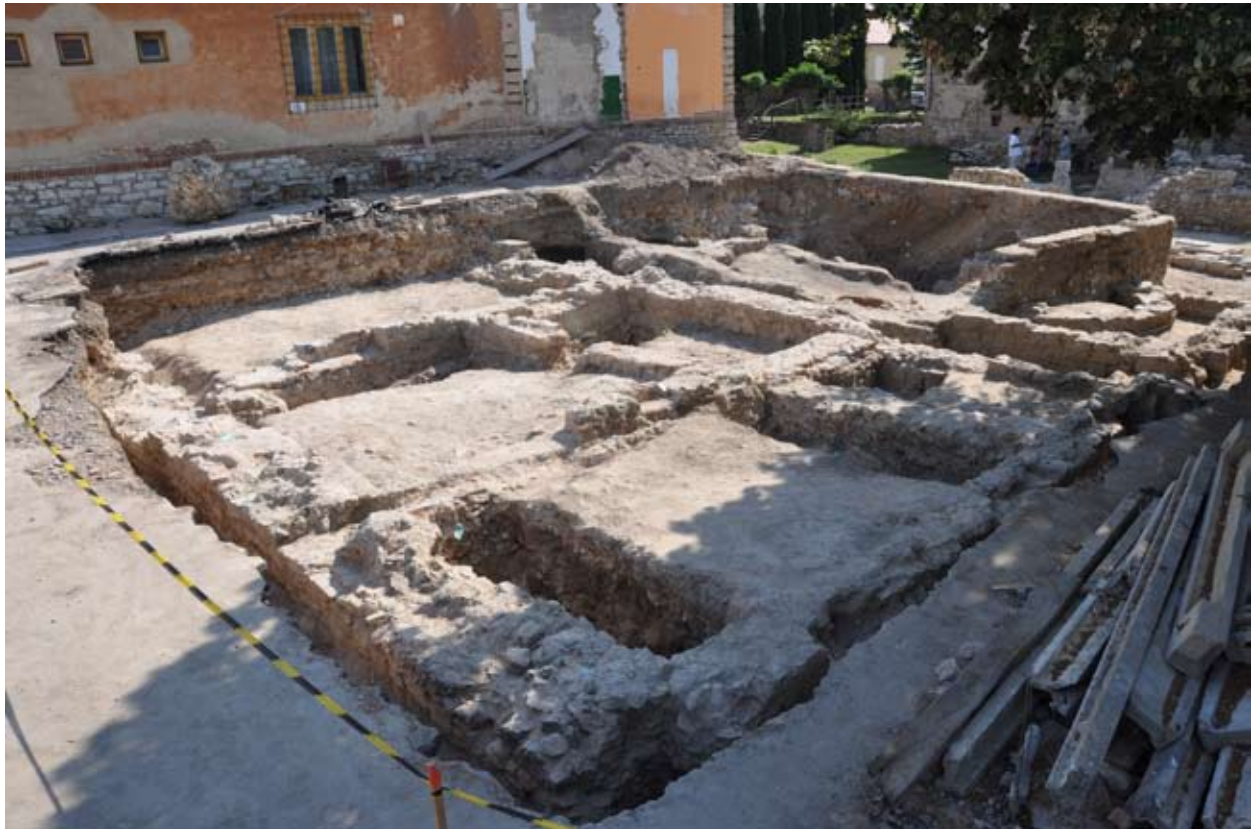
3. A 2013-as ásatás területe északkeletről

feltártuk a belsővár keleti épületszárnyának és a hozzá kívülről kapcsolódó épületeknek az északi felét. A teljes épületszárny feltárására nem volt lehetőség, mert felette keresztben a régi iskolaépület áll. Ennek ellenére a kutatás nyomán ma már ismerjük a belső vár alaprajzi elrendezését és építéstörténetét. A külsővár rekonstrukciójának és keltezésének kérdésében viszont egyelőre csak hipotéziseket fogalmazhatunk meg.

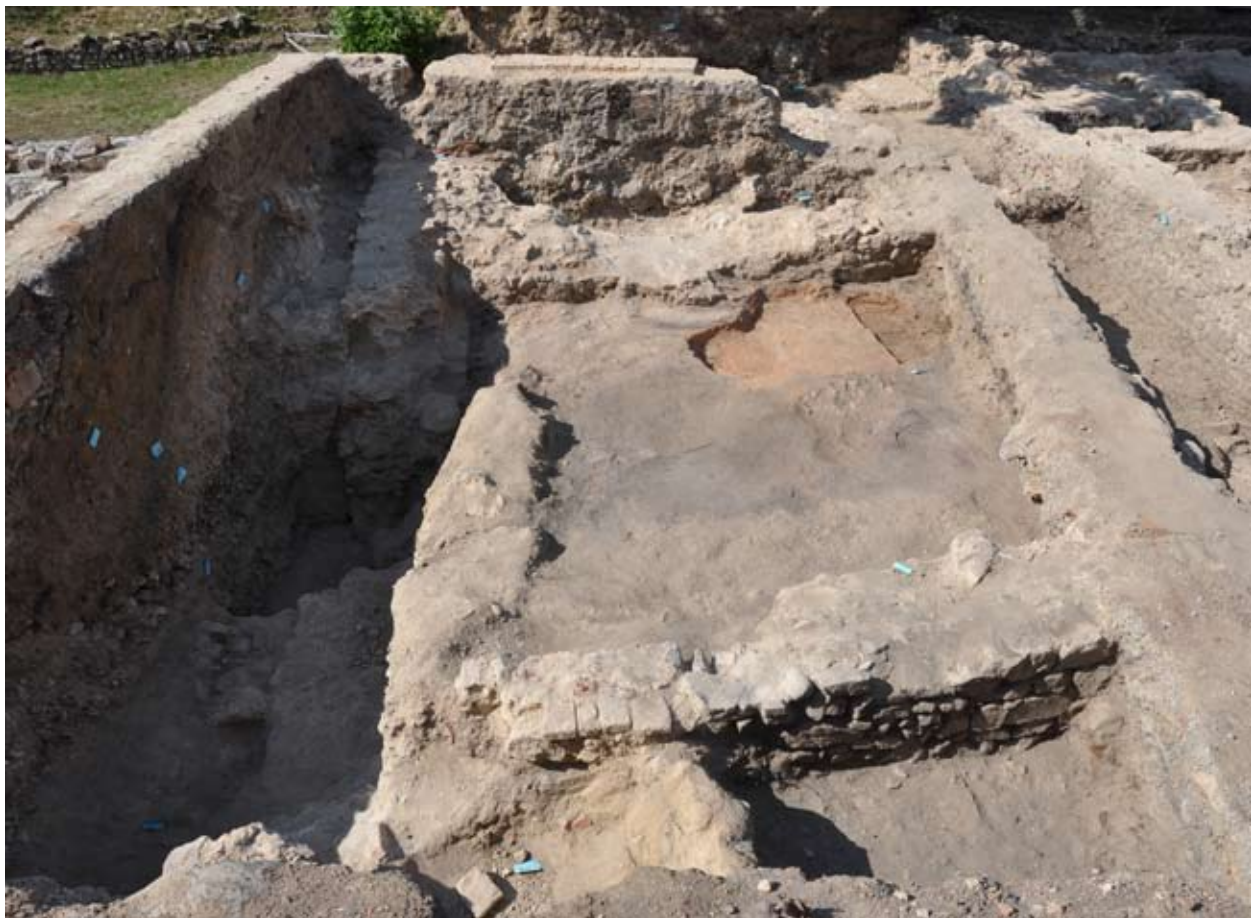
4. A 2013/I. szelvény (a konyha) délről

Már a külső körítőfal építését követően a keleti falszoros északi felébe egy konyhaépületet emeltek, oly módon, hogy a konyha keleti fala és a külső körítőfal között egy keskeny sikátor maradt. A 90 cm-es falvastagságú konyha északkeleti sarkában többször megújított tapasztású kemencét tártunk fel. A konyha padlóját mindenhol korom borította. A tüzelőberendezés belső elhelyezése és a viszonylag nagy falvastagság alapján arra következtethetünk,

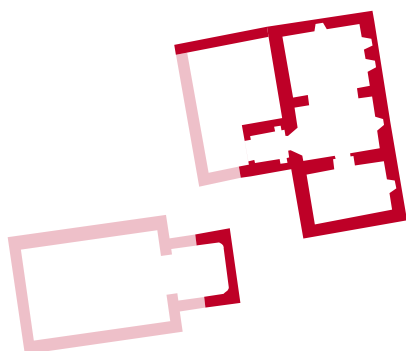
6. A szászi udvarház az 1370-es évek közepén

is ránk maradt annyi, hogy az jól rekonstruálható legyen. A ház nyugati homlokzatának északi fele előtt egy fallal kerített előudvar is épült.

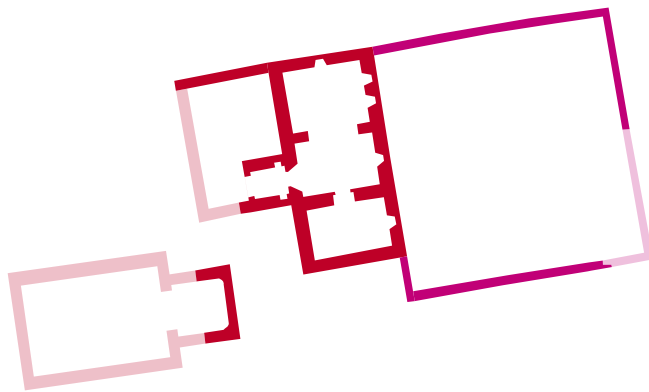
7. A szászi udvarház 1380 körül

Az udvarház felépítését követően nem sokkal később mögé egy 24 x 24 méteres alapterületű, mindössze 75-80 cm vastag, ám igen mély alapozású falat emeltek. A fal vékonysága és egyben mély alapozása arra vall, hogy nem erődítményről, hanem inkább magas kerítésfalról van szó. Valószínűleg már a fal felépülte előtt is állt egy kert az udvarház mögött. Erre utal legalábbis, hogy az udvarház földszinti középső helyiségéből kelet felé nyíló ablak mellett egy másik nyílás, feltehetően ajtó maradványai is fennmaradtak. A kőből épült kerítésfal északkeleti sarkát már a korábbi kutatások is megtalálták, ezt mi újra feltártuk és a keleti falszakasz jelentős részét is ki tudtuk ásni, bár egy újkori beásás jelentősen megrongálta, így a fal régészeti keltezésére nem volt módunk.

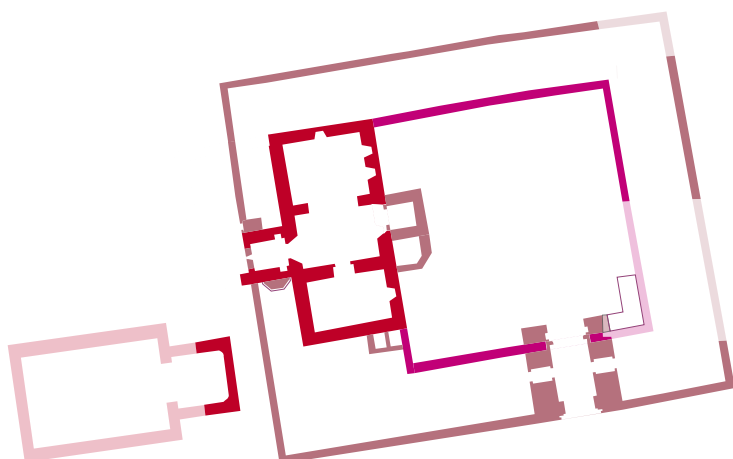
8. A szászi kastély 1387 körül

A következő nagyobb építkezés egy újabb, a régihez hasonló vastagságú körítőfal építése volt, amely kb. 6 méteres távolságban vették körül a korábbi kerítést illetve az udvarház főépületét. Az új kerítésfalba belefoglalták az udvarház nyugati lépcsőtornyát, a pincegádor ajtaját befalazták. A földszinti bejárati ajtót ugyan meghagyták, sőt egy boltívre támaszkodó kőlépcsőt is építettek elé, amely a kölső körítőfalba vágott kis ajtóhoz vezetett, de a toronyba, a lépcsőház helyére egy kápolnát építettek be, melynek új erkélyszentélye dél felé nézett. A pincelejáratot és a lépcsőházat egy újonnan épített, a régivel azonos méretű toronyba helyezték át, amelyet az udvarház keleti homlokzatához építettek hozzá. Az új magasföldszinti bejárat ajtaját víztárolóként is funkcionáló farkasveremmel és

rajta átívelő felvonóhíddal védték. Az erődítési szándék azonban leginkább a belső udvarra alakult keleti kert bejáratánál érhető tetten. Itt ugyanis a két kerítésfal közé egy 8 x 9 méteres lapterületű, 220-240 cm vastag falú kaputornyot építettek, amelynek külső kapuját csapórács is védte, de a belső kapu és a falszorosokba vezető ajtajai is lezárhatóak voltak. Az új falöv keleti szakaszának egy jelentős része meglehetősen épségben került elő a 2013-as ásatás területén. A falat közvetlenül keltező kerámialeletek önmagukban nem tesznek lehetővé pontosabb datálást, de mivel a keleti falszorosba utólag beépített konyha személtregegeinek leletei Mária királynő dénárának hamisítványával indultak,¹³

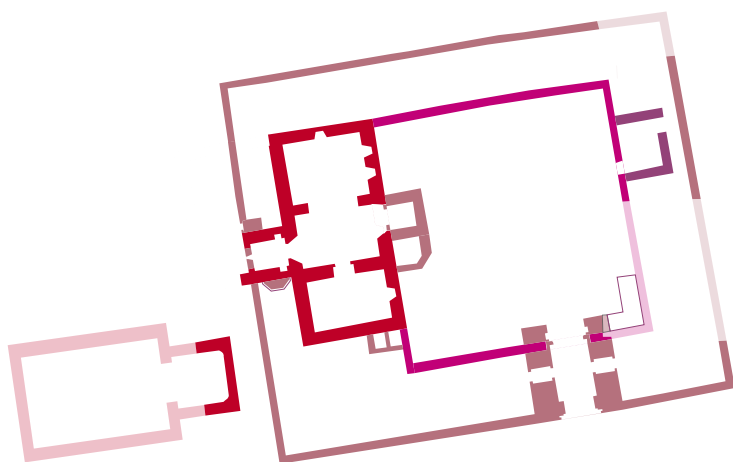
9. A szászi kastély 1400 körül

hogy a helyiséget gúla alakú kéményboltozat fedhette. A konyha bejárata feltehetően a helyiség délnyugati sarkában nyílhatott a kastély belső udvaráról, de ez a falszakaszt a XX. században az alapozásig visszabontották, így a bejáratnak nem maradt nyoma. A kemence mögött az északkeleti sarokban is mutatkozik egy ajtónyílás, bár ezt elfedi egy XX. századi betonalapozás. Ez egy hátsó ajtó lehetett, amin keresztül a szemetet kihordták a falszorosba, ugyanis a konyha körül a falszoros területén mindenütt vastag kormos szemétreteget tártunk fel, amely nagy mennyiségű állatcsontot, konyhai kerámiát és több pénzérmét tartalmazott. A pénzek a már említett Mária dénár hamisítványával indultak, Zsigmond, Albert és Mátyás király (hamis) pénzeivel folytatódtak, majd Mátyás király

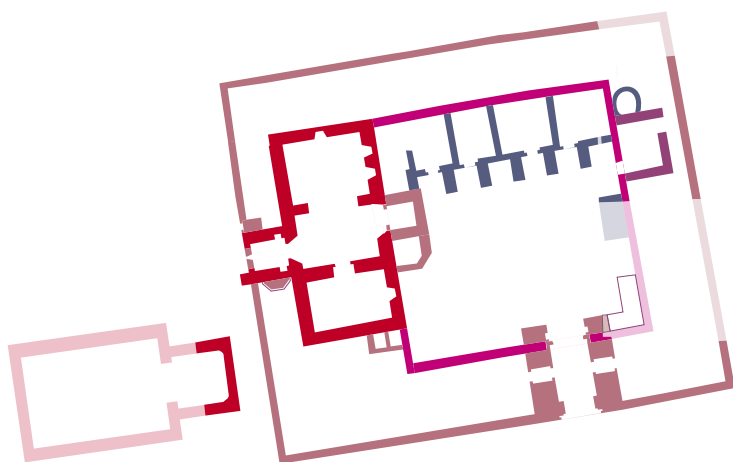
10. A szászi kastély az 1410-es években

A konyhát később észak felé egy nagyméretű, kőből épült külső, kerek kemencével bővítették. Ekkor szüntették meg a bent álló régi tapasztott agyagkemencét. A külső kemence alapozását már a hamis Mária dénárral keltezett szeméretretegbe ásták bele. A konyhának a lebontott agyagkemencét borító padlójáról I. Ulászló 1442-1443-ban vert dénárja került elő.¹⁶ Ebből gondolhatjuk, hogy ez az építkezés már összefügg azzal a nagy átalakítással

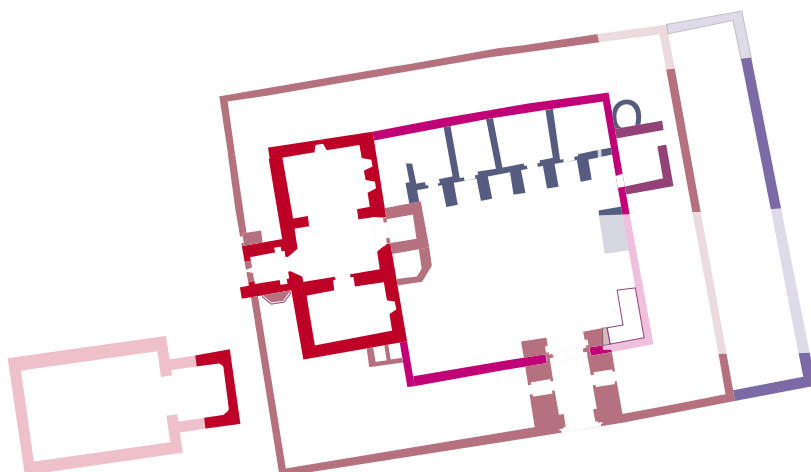
11. A szászi vár a XV. század első felében

János, 1421-től 1444-ig pedig másik unokaöccse Albeni Henrik állt az egyházmegye élén. Maga Eberhard 1419-ben húnyt el.¹⁸ Ezek szerint a belső udvar északi felébe beépített északi palotaszárny és az annak emeletén álló cserépkályha valószínűleg Albeni János püspöksége idején készült. Az északi szárny földszintjét négy, külön bejáratlal rendelkező, és egy, a szomszédos helyiségből nyíló szoba foglalta el. Az ilyen helyiségek a korszak váraiban és palotáiban (pl. Visegrád, Buda, Diósgyőr, Gyula)

általában az udvarnép szállásául szolgáltak.¹⁹ A szobák előtt támpillérsor húzódott, amelyet élszedett profilú félkörívek kötöttek össze. Az az ívek felett emelkedhetett az emelet homlokzati fala, ugyanis a szárny déli főfala még a 60 cm-es válaszfalaknál is vékonyabbra épült. E kis falvastagságok arra vallanak, hogy a szárny emelete valószínűleg tagolatlan egységes belső tér, egy nagyterem lehetett. Az új szárny építésével egy időben megemelték és kavicsos burkolattal látták el a belső várudvart.

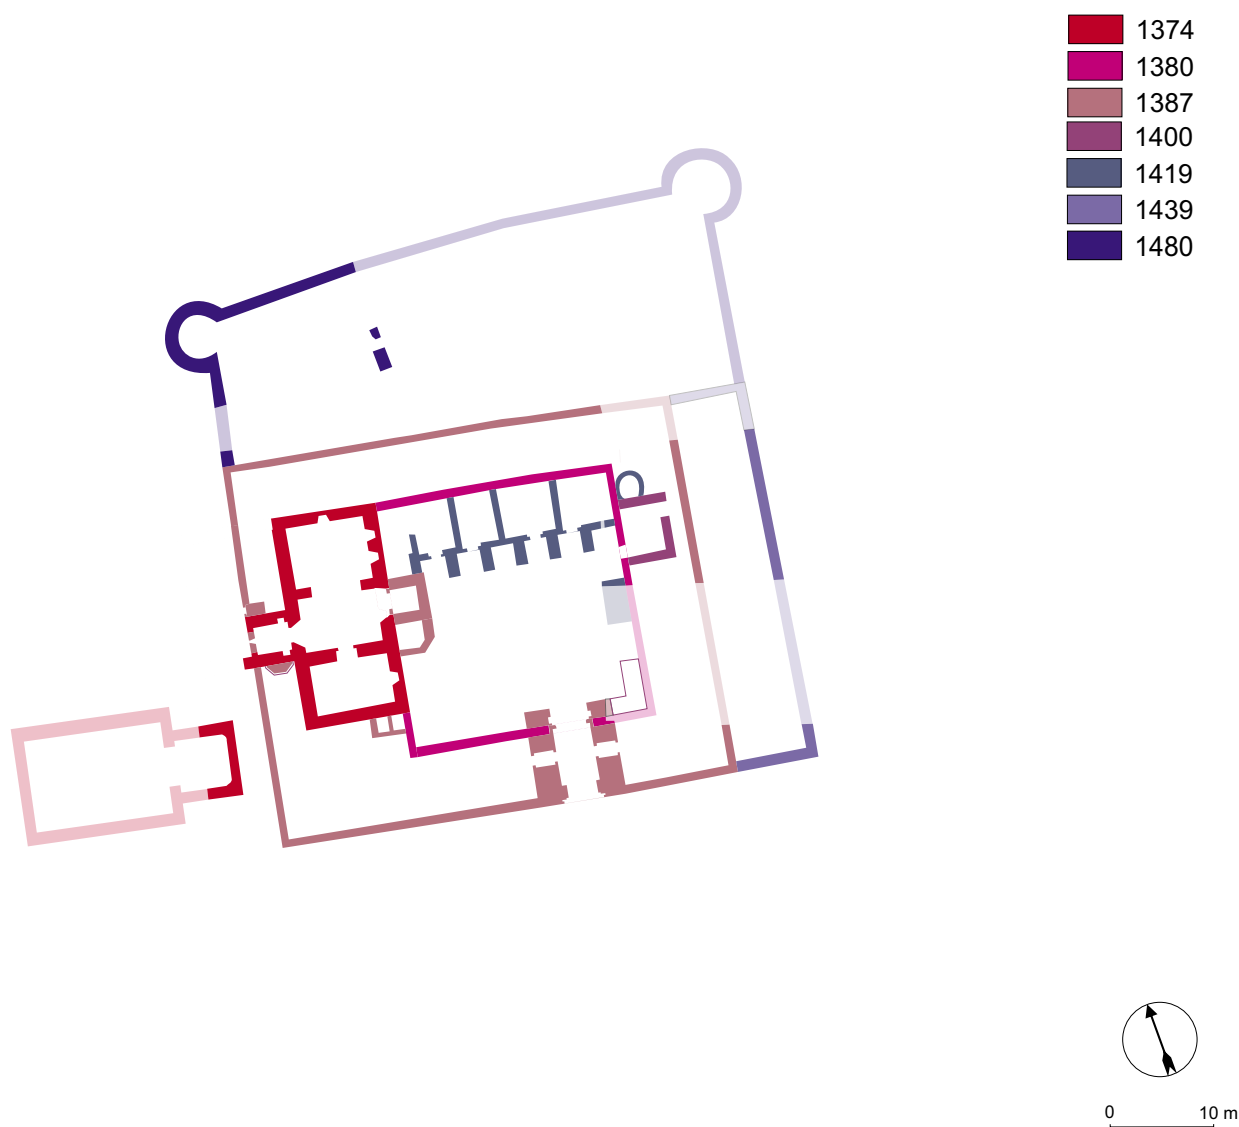
12. A szászi vár a XV. század második felében

A XIV. századi keleti külső körítőfallal párhuzamosan, attól 8 m-rel kijebb egy 1 m vastag kőfalat tártunk fel. E fal déli végét már 2002-ben megtalálták: a fal derékszögben befordult és a korábbi külső várfal délkeleti sarkához épült hozzá. A déli oldalon a fal alapozási szintje 10 cm-rel magasabban van mint a kaputorony küszöbe és a belső várudvar Zsigmond-kori szintje. A falon belül ehhez a szinthez képest több mint 1 m-rel mélyebbre ástunk, de a falhoz tartozó járósíntet még itt sem értük el, ám a betöltés egyik szemetes rétegében Mátyás király 1471-1488 között vert obulusa került

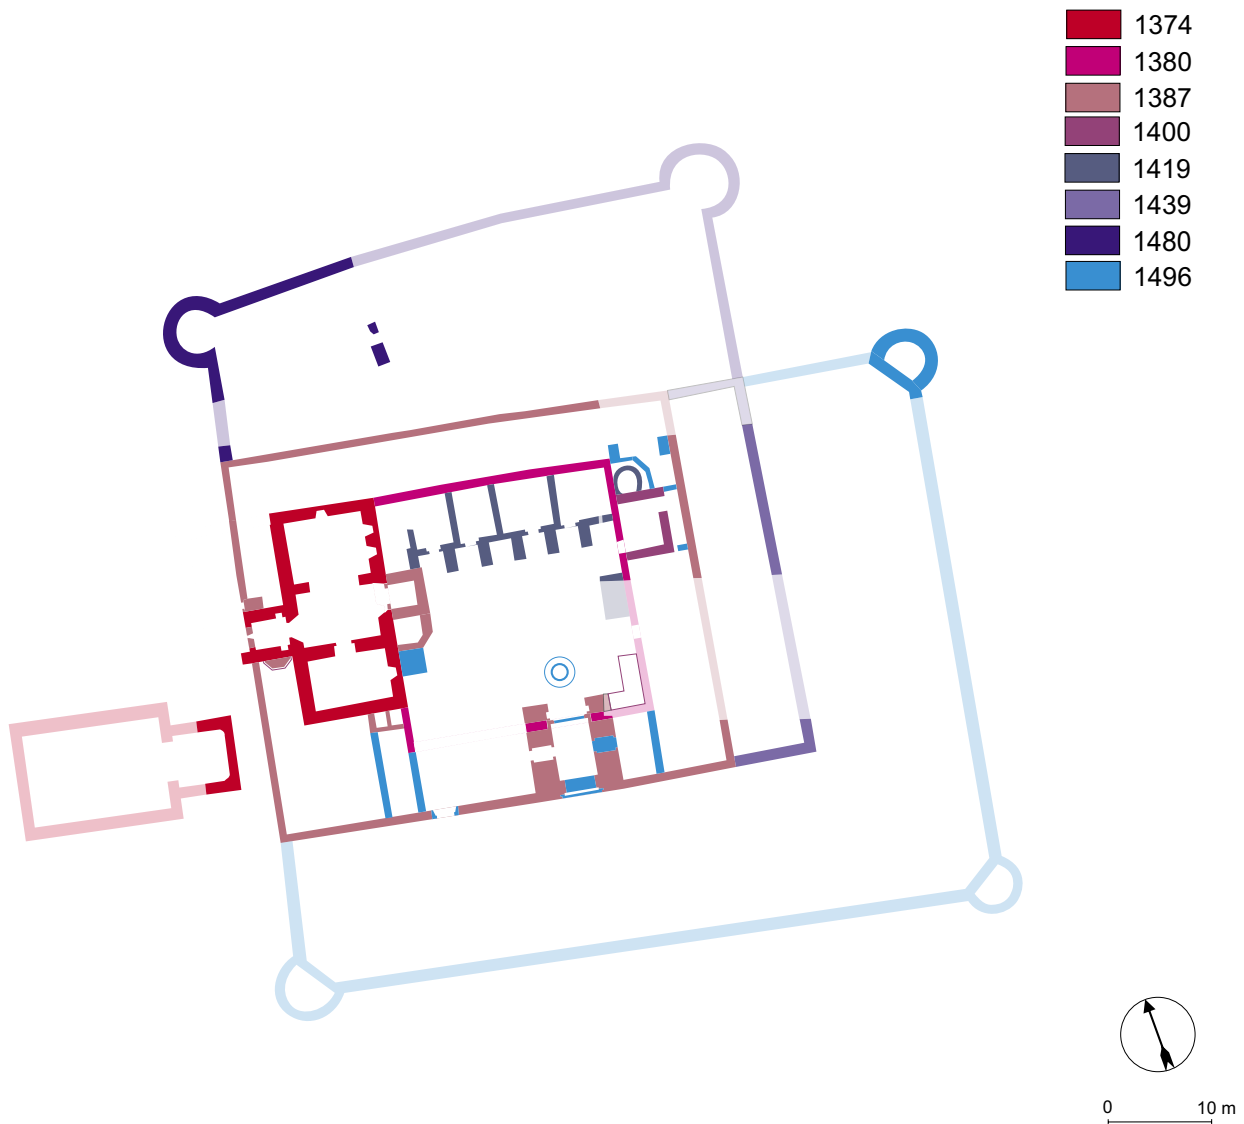
12. A szászi vár 1496-ban

Ennek a falrendszernek a felépülése tette lehetővé, hogy a belső vár kaputornyának kapunyílásait elfalazzák, és helyettük a toronytól nyugatra új kaput nyissanak. A kaputorony így öregtoronnyá változott, az egykori kapualjából kialakított földszintje pedig borospincévé, ugyanis az egyedül nyitva hagyott nyugati bejárat ajtókereteit íves formájúra megvésték, hogy nagyobb hordókat is le tudjanak csúsztatni raj-

tuk. Az új bejárat nem volt erődített várkapu. Nyílása mindössze 136 cm széles volt, és pálcátagos, csúcsíves későgótikus kapukeret vette körül. Ez a régivel ellentétben csak egy díszes gyalogkapu volt, kocsival, lóval már nem lehetett bemenni rajta. A korábbi udvarszintnél több mint 1 méterrel magasabban elhelyezett küszöbétől befelé meredek lépcső vezetett le a megemelt belső udvar szintjéhez. Az új bejárat miatt a belső udvart is átalakították. A belsővár legbelső körítőfalának a kaputoronytól keletre eső szakaszát lebontották, és az így megnövelt udvart nyugat felől a nyugati palotaszárny udvari homlokzatának vonalában épített keskeny épülettel zárták le. Az udvaron, a kaputorony befalozott belső kapuja előtt kutat ástak. A megemelt udvarszintről új kőlépcsőt építettek a nyugati palotaszárny felvonóhidas ajtajához.

Míg a külső falrendszer és a bejárat rendszer átalakítását nem tudjuk pontosan keltezni, a belsővár keleti szárnyának átépítésének datálásához már jó régészeti adatok állnak rendelkezésre. A korábbi keleti belső falszoros területét ugyanis beépítették, az új épület földszintjébe befoglalva a régi konyhát. Az új épület északi homlokzatát a legbelső körítőfal északnyugati sarkához épített támpillérre és annak a második körítőfal mellé rakott párjára támasztották rá. A támpillérek mellett megtaláltuk azokat a cölöplyukakat amelyekbe a támpillérekre támaszkodó boltív építési zsaluzatának oszlopait helyezték. A két támpillér között, a konyha sütőkemencéje elé egy 40 cm vastag falat húztak, de olyan módon, hogy a konyha keleti oldalán lévő, folyosóvá alakított sikátorból meghagyják a kijáratot az északi falszorosba. Később a vékony fal vége és a konyha sarka közé behúztak egy másik vékony falat is, a folyosó nyugati határoló falaként. A konyha mögötti sikátor két végét egy-egy vékony fallal zárták le, ezek feltehetően ajtók küszöb-aláfalazásai lehettek. A konyha új bejáratot kapott a déli falának nyugati végén. Az ajtó fölkéjének kifalazásához ugyanolyan méretű téglákat használtak, mint az északi homlokzat támpilléreihez, illetve cölöplyukaihoz. A szárny emeletére az udvari homlokzat elé épített pillérre támaszkodó lapos szegmensívű boltíven nyugvó folyosóról lehetett belépni. Feltehetően a pillér déli oldalán az udvarszintről felvezető

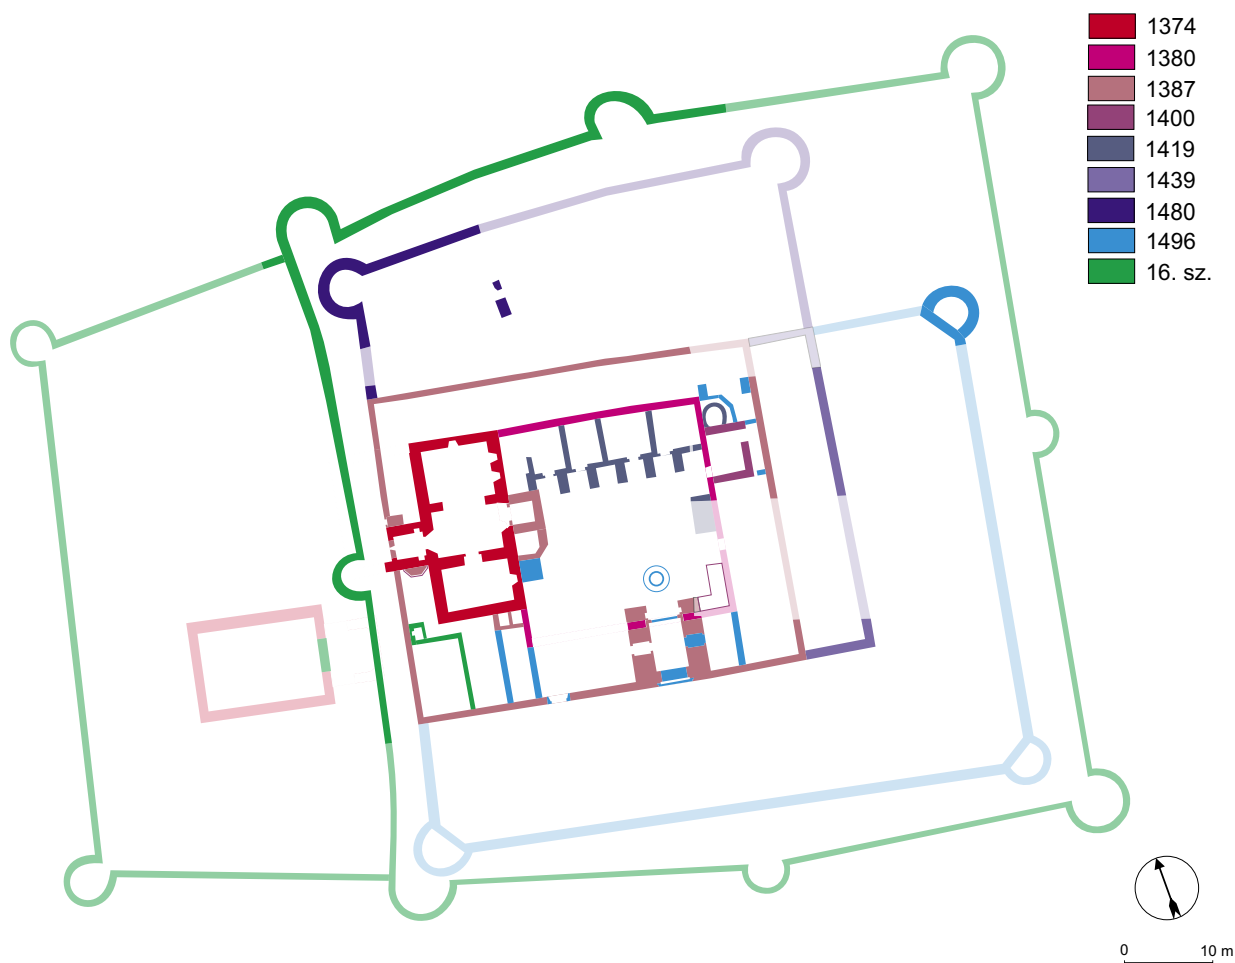
13. A szászi vár a 16. században

Minden bizonnyal a XV. századi saroktornyos falrendszer elkészülte utánra, a XVI. századra keltezhetjük a vár legkülső, négyszögletes védőövét, amelyről 1838-ban Horváth János egykori szászi plébános a pécsi püspök titkárnak írott levelében úgy emlékezik meg, mint négyszög alakú 40 x 40 öles területet körülfogó,

nyolc kerek toronnyal ellátott falakról.²⁷ Ennek a védőövnek jelenleg az északnyugati negyede áll egy sarok és két oldalfelező toronnyal, továbbá a keleti falának néhány rövid szakaszt fogták meg a korábbi ásatások során. Az északnyugati saroktornyához nyugat felé egy fal alapozása csatlakozik, amely a torony különös, félkör alaprajzával egybevetve arra utal, hogy nyugat felé egy elővár is tartozott az erődítményrendszerhez. Az elővár talán annak a Szent János kápolnának a még álló hosszházát vette körül, amelynek szentélyét a vár nyugati falának építése érdekében lebontották. E falak jóval vékonyabba és hevenyészettebb szerkezetűek a mögöttük húzódó saroktornyos XV. századi falaknál. A falöv keltezésére egyelőre

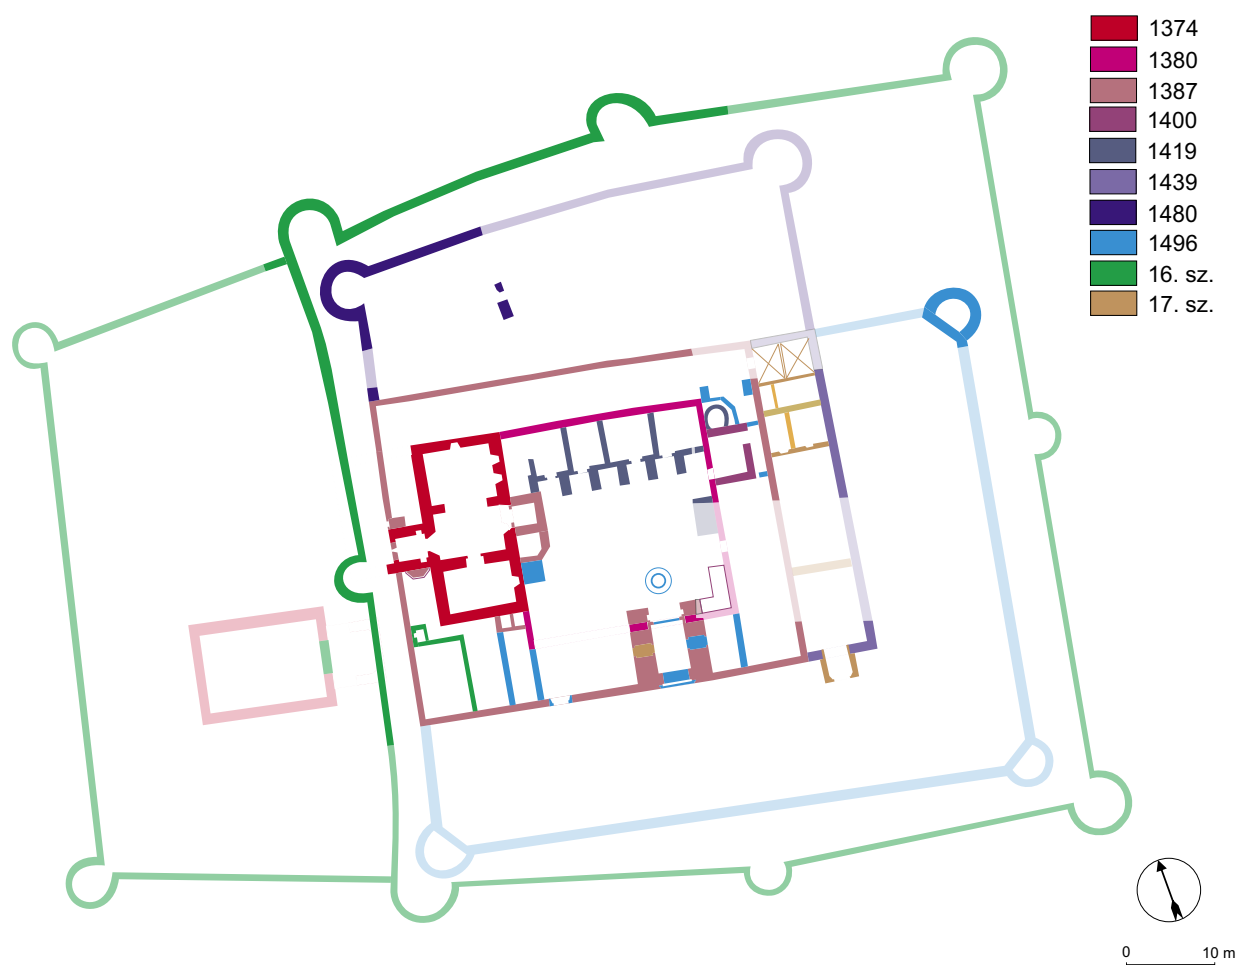
14. A szászi vár a 17. század második negyedében

A belsővár keleti oldalán, a XV. században épült falszoros területén a XVII. század folyamán jelentős építkezések zajlottak. A falszorost épülettörmelékekkel feltöltötték és két végére egy-egy épületet emeltek. A déli épületnek csak a dél felől nyíló pincegádorát ismerjük, ennek pontosabb datálására nincs is módunk. Az északi épület alól azonban az épülettörmelékes betöltésből IV. Murad szultán 1623-ban vert két rézpénze került elő.²⁸ A betöltésben egy nagyobb leszakadt faltömböt is találtunk, amelynek téglái az 1490-es évekből származó keleti palotaszárny tégláival egyeztek. Ez arra vall, hogy a betöltés anyaga a megsérült keleti szárny omladékaiból származik. A feltöltésbe ásták bele az északi épület északi fele alatt

húzódó két keresztboltozattal fedett pincét és a tőle délre elhelyezkedő helyiség déli homlokzati falának alapozását. Az alapozáshoz képest e fal felmenő részét kis szögeltéréssel építették fel, és két ablakot alakítottak ki rajta. Eszerint a falszoros középső része udvar maradt, és innen nem is nyílt bejárat az északi épületbe. A homlokzati fal mindössze 65 cm vastag, a pince déli fala feletti válaszfal pedig 40 cm-es, ami arra vall, hogy az épület földszintes lehetett. A pince illetve a déli homlokzati fal felépülte után a pincétől délre eső helyiséget az ablakfülkék aljáig, tehát az építkezés során tervezett magasságig feltöltötték. Ebben a feltöltésben egy I. Ulászló által 1442-1443-ban veretett dénárt találtunk,²⁹ amely nyilván másodlagos helyzetben került oda. Már ebbe a feltöltésbe ásták bele a helyiséget kettéosztó kelet-nyugati irányú válaszfalat,
