Albert Tamás

„MAJD A MŰVEZETÉS SORÁN ...”!?
**- segédlet a szigligeti vár engedélyezési
tervének gondolataihoz**

2013

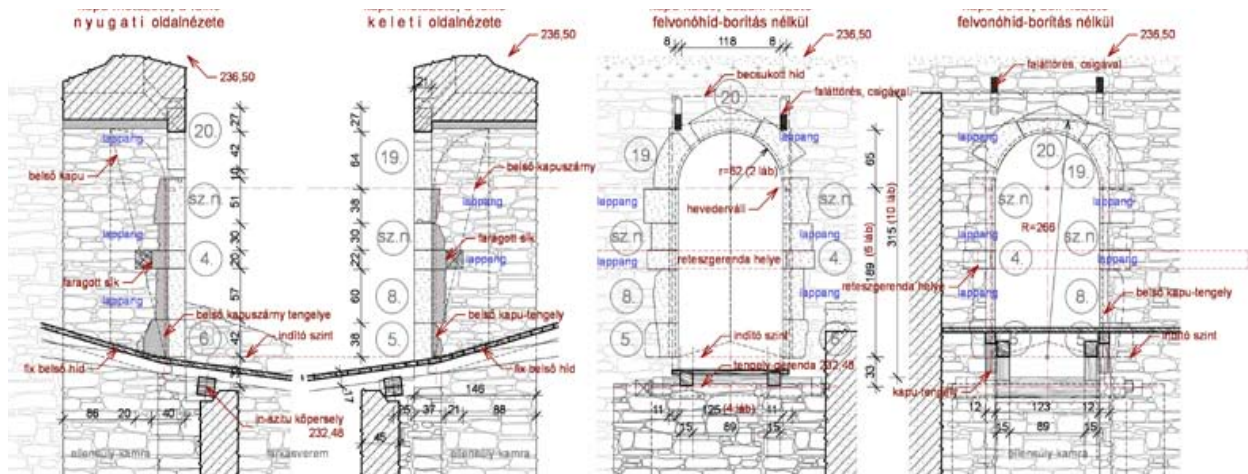
Kapu nézetek

A kapukeret egyetlen helyes rekonstrukciójához a fentebb említett, öt oldalán faragott felülettel képzett elem adta a kulcsot. Az elemzés-

hez számba vettem mindkét régész kutató által felmért köveket, azok anyagára és lelőhelyére vonatkozó adatokkal együtt. 23 kőnek lehetett valamilyen köze e kapuhoz. A szelekcióhoz egységes táblázatba rendeztem az információkat és azonos léptékben a jellemző nézetrajzokat. A Kozák anyagban is volt egy, a fentihez hasonló „kakukktójás”, azaz öt (függőleges) felületén is faragott „L” alakú elem. Sajnos az 1965-66 évi feltárásokból származó sok faragványhoz hasonlóan ez is e kapuhoz köthető 6 lappangó elem közt van. Csak a magassági méretük 2 cm-es eltéréséből feltételezzük, hogy nem ugyan arról a köről van szó.

A 14. század első harmadára jellemző módon a gyalogkapu még faltükör nélkül készült, szemben Kozák Károly megállapítására épülő rekonstrukciókkal. Az „L” alakú kövek egy tükkör nélküli kapu káváját képezték a korábbi tervekhez képest 90 fokkal elforgatva. A többitől eltérő, öt oldalon faragott két elem e rekonstrukció szerint *a belső nyíló kapuszárnyakat megtámasztó reteszgerenda fészkeit adják*: a keleti oldalon mélyen benyúló fészeknél szükséges a 22 cm magasság, míg a nyugati oldal beülfészeknél elegendő 20 cm. (4-5. ábra) A hiteles rekonstrukcióhoz tapasztalatot adott a terveim alapján 2012 nyarán megépített, működőképes felvonóhid kapu a siroki alsóvárban.

A számozott elemek Gere László felmérési számaival azonosított, létező kváderek. A köztes elemek Kozák Károly felméréséből ismerhetők, de lappangó kövek. A rekonstrukciós terven ezek helyszíni műkö jellegű öntvények. Az összeépítés sorrendjénél figyelembe vettem még a belső kapuszárnyak pántolását is. A nyugati oldalra került a csaplyukas elem, a keleti oldalon pedig ebben a magasságban lévő függőbe kerülhetett a pánt. A szárnyak a fentebb említett, belső fix járósínt tartó gerendákba csapolt tengelyen állhattak.

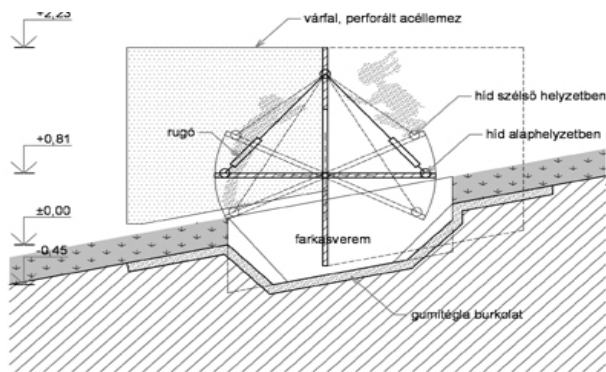
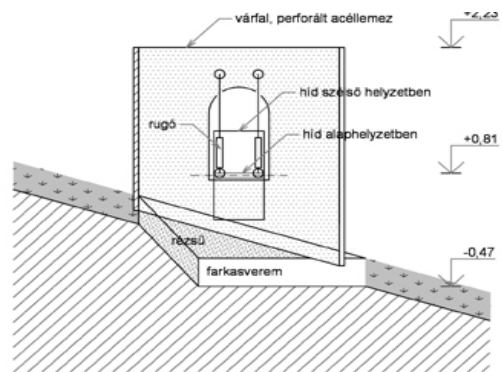
Szigliget, felsővári kapu (8.)
 működését szemléltető gyerekjáték
 LIBIKÓ-KAPU terve
 m = 1:50
 ter. Albert Tamás 2013. október

A tervezett kapu működését a külső falszorosban, a farkasverem melletti sziklás felszínre épülő 1/3 arányban kicsinyített gyerekjátékként üzemelő, interaktív modellel mutatnánk be. A libikó-kapunak nevezett eszköz a játszótéri rugós csillapítású mérleghinta mintájára, az ott kifejlesztett technikai és biztonsági megoldások alkalmazásával terveztem. (6. ábra)

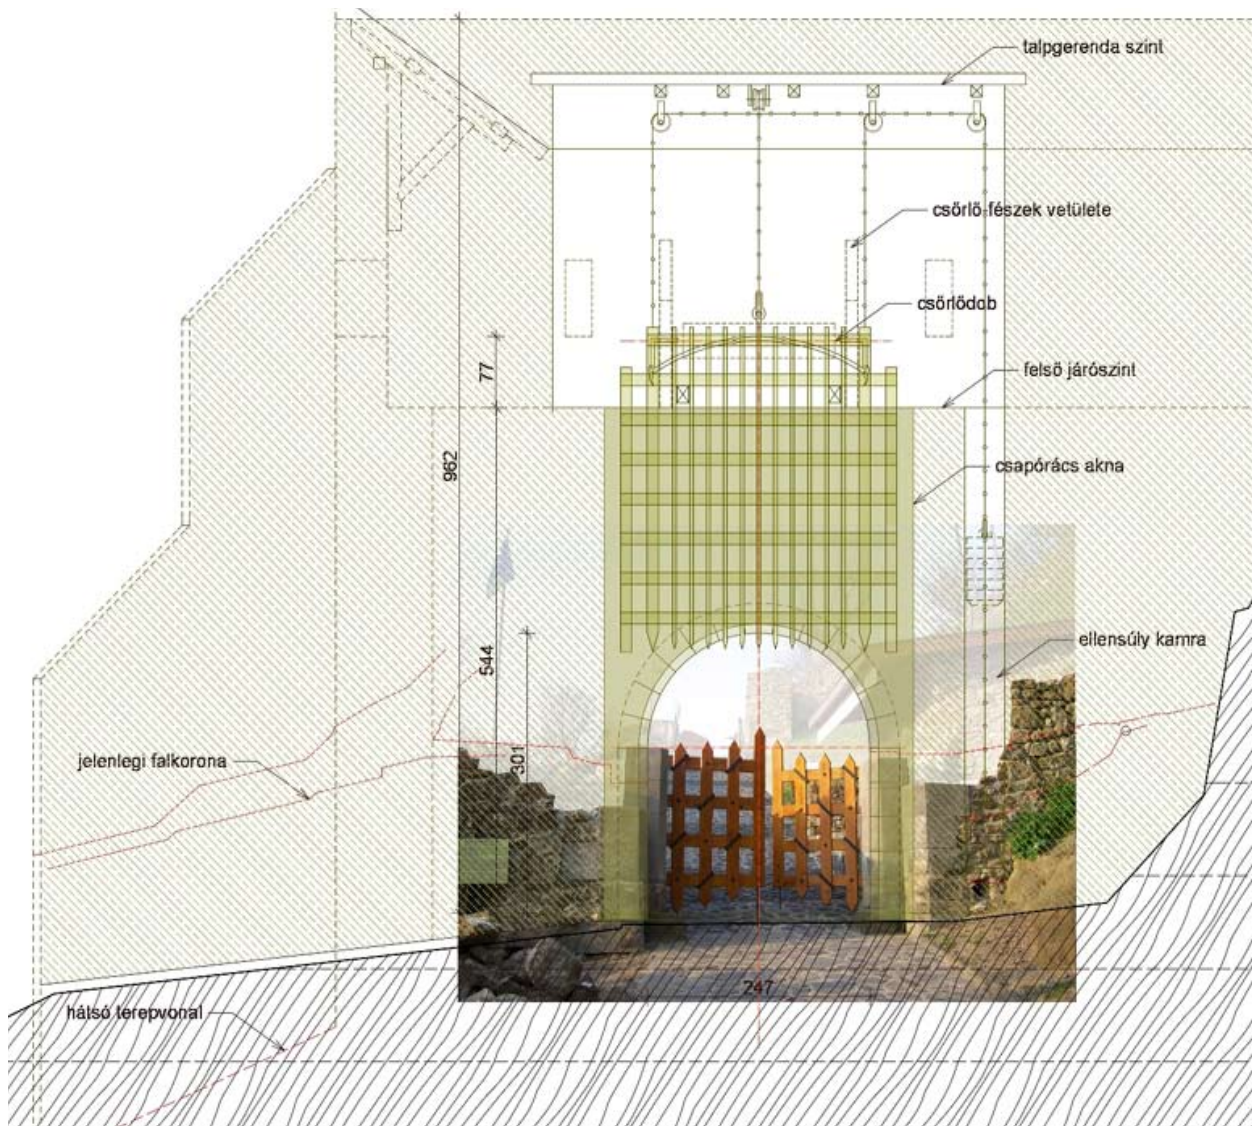
Csapórács nézete

A tényleges kiépítésekkel járó valós építési munkák mellett több helyen virtuális rekonstrukciókat is terveztünk. Az alsóvári csapórácsos kapu külső nézete mellett annak működését a belső szerkezetet mutató metszetrájsz szemlélteti. Viollet-le-Duc műszaki ábráit használtam az elméleti rekonstrukcióhoz, melyet a helyszíni adottságok alapján oldalsó ellensúly aknához kellett adaptálni. (Ezúton köszönöm Héczey-Markó Ágnes konzultációját, mely során a felsővári kapu megoldásait is véleményezte.) (9-10. ábra)

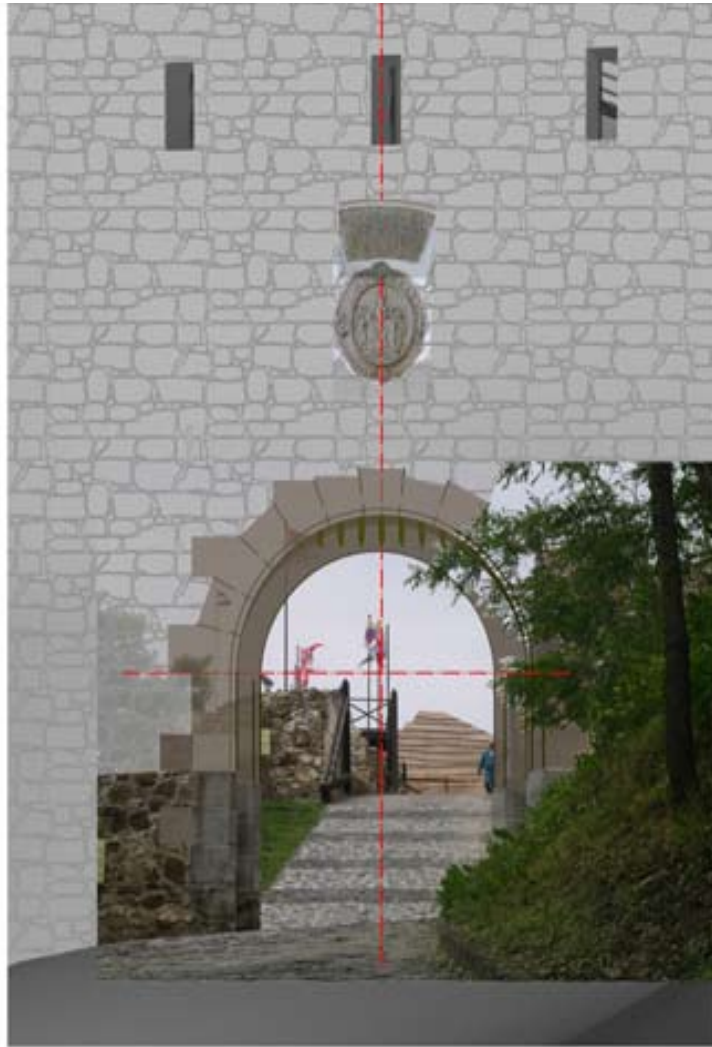
Címeres kapu rekonstrukciója

A hiteles rekonstrukció számára izgalmas feladat a felsővári „palota” lerobbant északi tor-
