Petkes Zsolt

Egy hipotézis nyomában

**Avagy a szekszárdi vármegyeháza északi
épülettömbjében folytatott feltárások eredményei**

2014

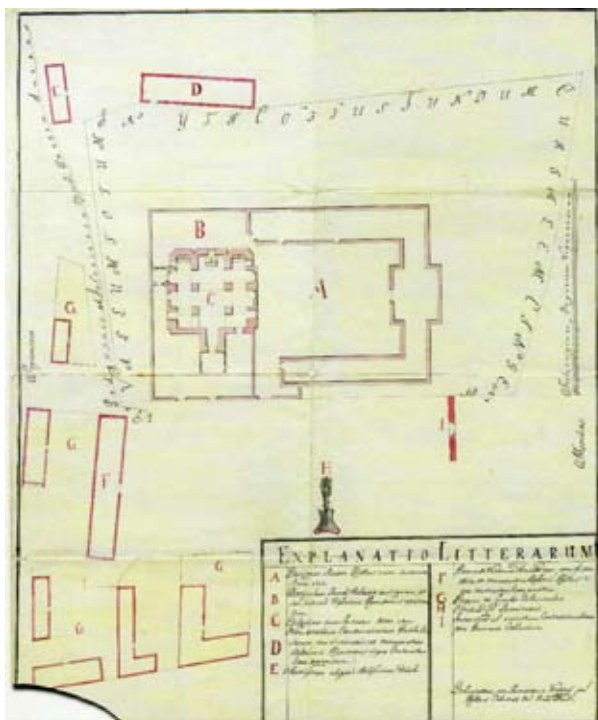
1. 1783-ból származó Johannes Krammer féle felmérés

A Kozák Károly által felvetett hipotézis alapvetően három elemre épült, melyek közül a legfontosabb és egyben legjobban megfogható részletét a bencés monostorról és annak környezetéről készített alaprajzok és helyszínrajzok képezték. A koncepció alapját a bencés monostor északi oldalán álló kerítőfalban látható rendellenesség képezte. Johannes Krammer 1783-ból származó felmérésén^o (1. kép) a monostor tengelyével párhuzamosan futó északi kerítőfal középső részén keletről nyugat felé haladva először egy V-alakú beugrás figyelhető meg, majd a fal síkja derékszögben megtörve kb. 1,2 méterrel délebbre tolódik, az így kialakult sarkon pedig egy kb. 1,5 hosszú észak-déli

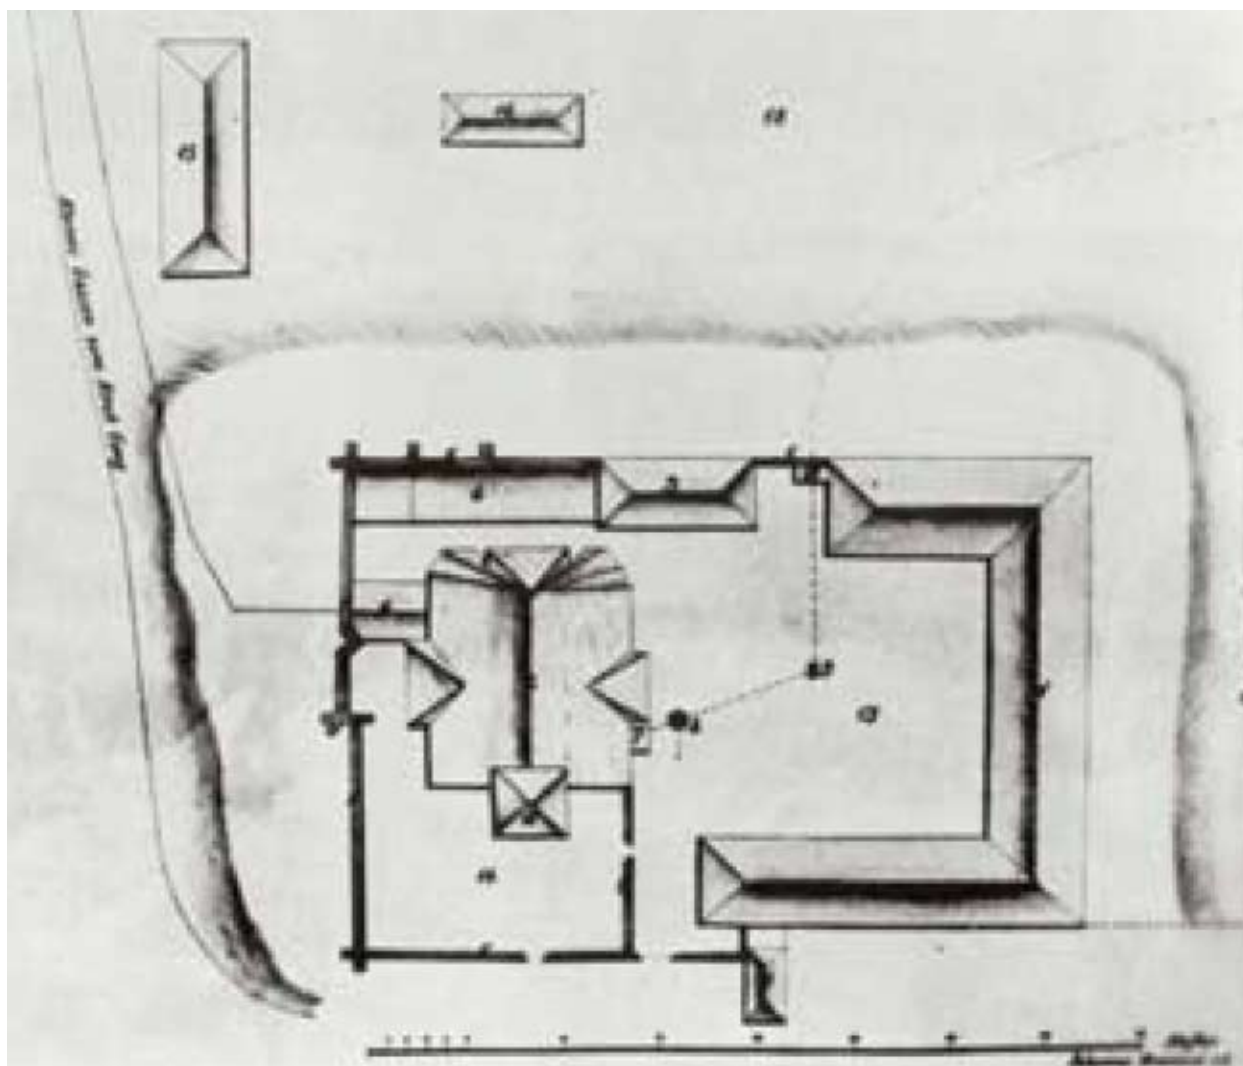
2. 1790 körül készült Vertiits Ferenc által készített helyszínrajz

irányú és egy ennél rövidebb északnyugat-délkeleti irányú támpillér figyelhető meg. Vertiits Ferenc néhány évvel később készült helyszínrajzán¹⁰ (2. kép) az északi kerítőfalában nem figyelhető meg semmilyen anomália, a monostor hossz tengelyével párhuzamosan, beszögelés és a fal síkjának déli irányú eltolódása nélkül fut nyugat-keleti irányba. Az 1794-ben készített felmérés¹¹ ezektől is eltérő állapotot mutat (3. kép). Ezen az alaprajzon megfigyelhető az 1783-as felmérésen látható V-alakú beugrás és a fal síkjának déli irányú eltolódása, azonban a templom hossz tengelyével párhuzamosan futó kerítőfal iránya a már megfigyelt beszögelésnél megtörik, és a fal síkja enyhén északi irányba kitér. Ismét más látható egy 18. század végén készült helyszínrajzon¹² (4. kép), melyen az

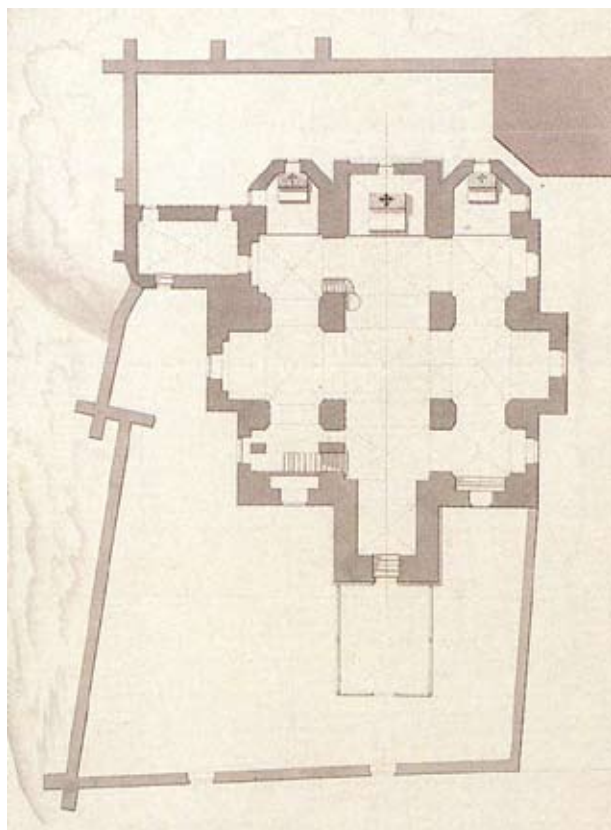
3. Az apátsági templom alaprajza 1794-ből

A megismert helyszíni és felmérési rajzok közül Kozák Károly a templom leégését megelőzően, a tervezett felújításhoz kapcsolódóan 1794-ben készült alaprajzot vélte a legpontosabbnak. Az alaprajzon egy hossz tengelyében megfeleztetett kisméretű, sokszögzáródású, gótikus templom rajzolódott ki, melynek román kori előzménye véleménye szerint a monostoralapítást megelőzően, már a 11. század első felében létezett. Az I. Béla temetéséhez kapcsolódó hagyományokra alapozva azt feltételezte, hogy a királyt éppen itt temették el.¹³ Ezt az elképzelést erősítették a 18. századból származó helyi hagyományok, melyek szerint a templom északi oldalán volt egy kriptá, valamint az 1776. évi canonica visitatióban szereplő kitétel, mely a templom északi oldalán elhelyezkedő kápolna romjára utal.¹⁴

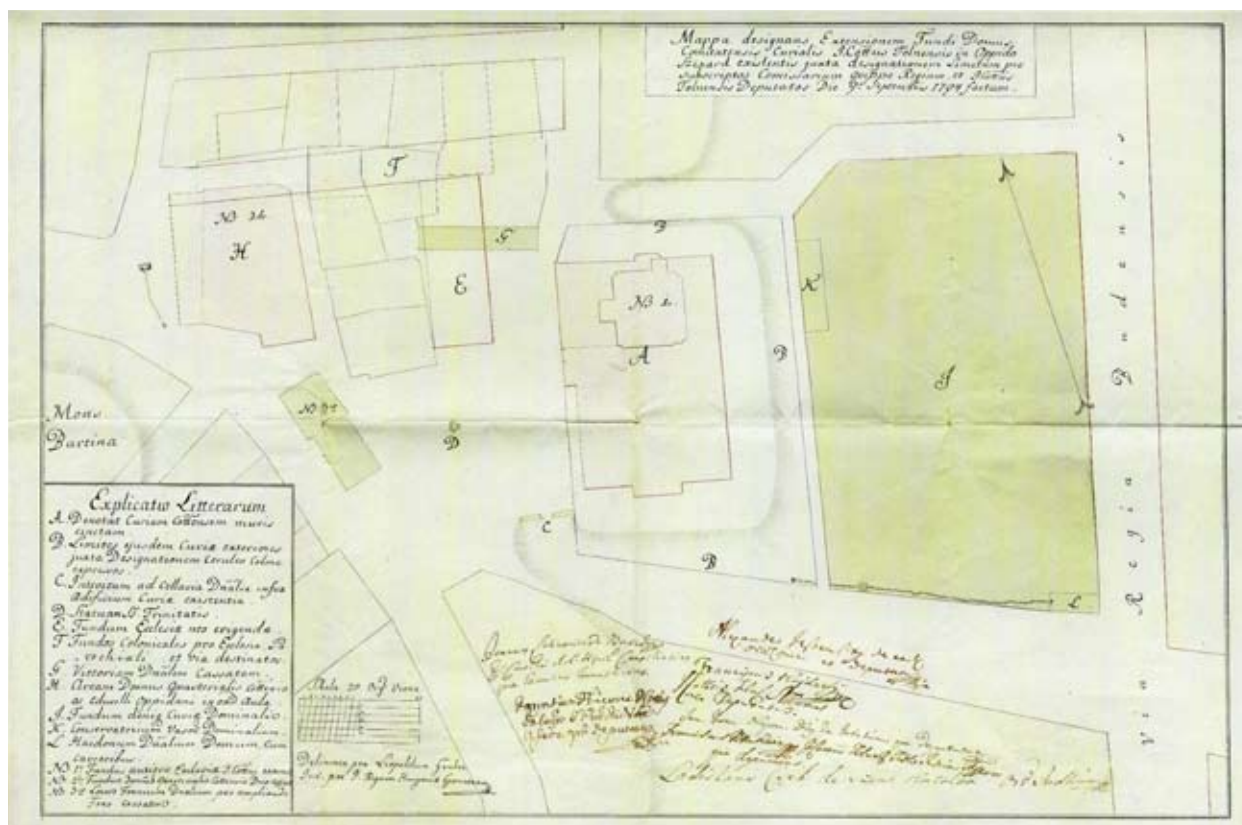
4. A 18. század végén készült helyszínrajz

északi kerítőfal párhuzamosan fut a monostor-templom tengelyével, azonban ezen a rajzon nem beszögelés és déli irányú faleltolódás figyelhető meg, hanem egy megközelítően 9 méter hosszú, északi irányú kiugrás látható. A felmérési és helyszínrajzok többsége részben ellentmondanak egymásnak, azonban egy kérdésben csaknem egységesek: a kerítőfal középső szakaszán egy nehezen magyarázható anomáliát ábrázolnak.

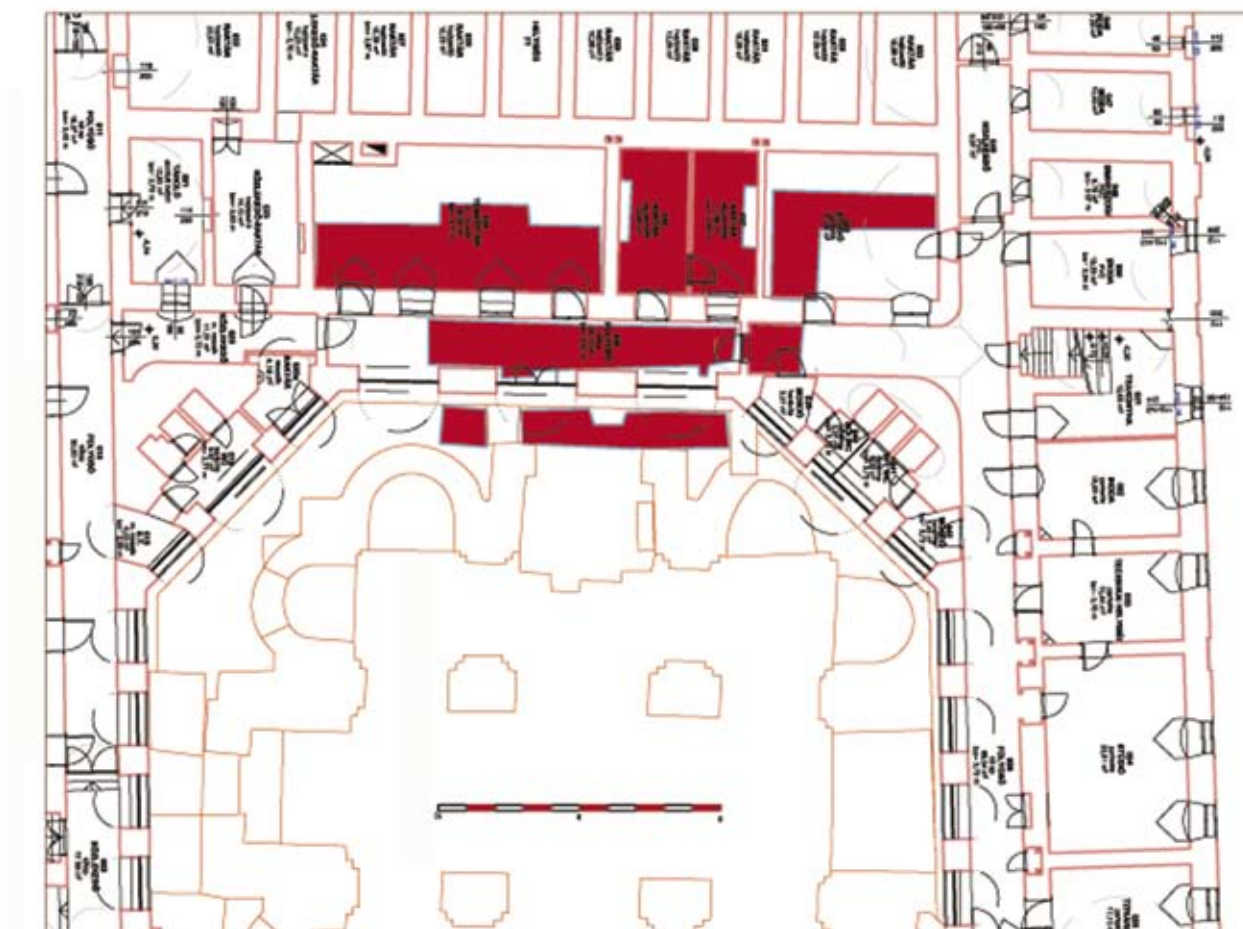
5. A szelvény kiosztások a Vármegyeháza északi épülettömbjében

nyugat-keleti irányú kutatóárok, illetve ezen kutatóárok délnyugati végéhez csatlakozva egy rövid észak-déli irányú kutatóárok lett megnyitva, közvetlenül a terem nyugati fala mellett. A déli traktus folyosóján, a folyosó teljes szélességében az I. terem bejáratától a III. terem bejáratáig jelöltünk ki egy nyugat-keleti irányú szelvényt, melyet a 2010. évben nyugati irányban kibővítettünk. A 2010-ben az udvar északi oldalán, az északi épülettömb déli fala mellett, azzal párhuzamosan egy újabb kutatóárkot nyitottunk a Kozák Károly által már korábban feltárt területen (5. kép).

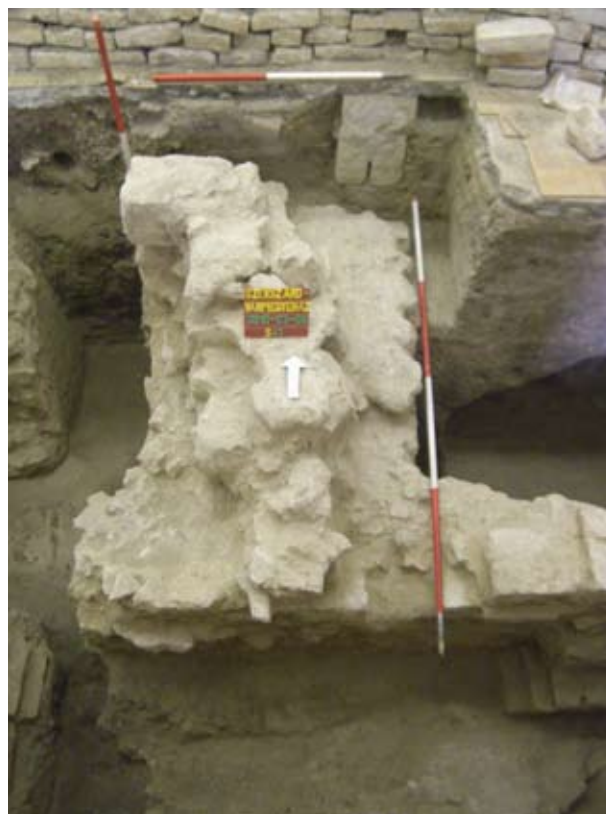
7. Az I. támpillér délről

A feltöltésbe egy észak-déli irányú kő támpillér (I. támpillér – 8. str) (7. kép) került elő, melynek déli oldalát – egy a Vármegyeháza korábbi építési terveiben szereplő –, nagyméretű téglacsatorna vágta el. Ez utóbbinak a szétbontását követően egy kelet-nyugati irányú falala-

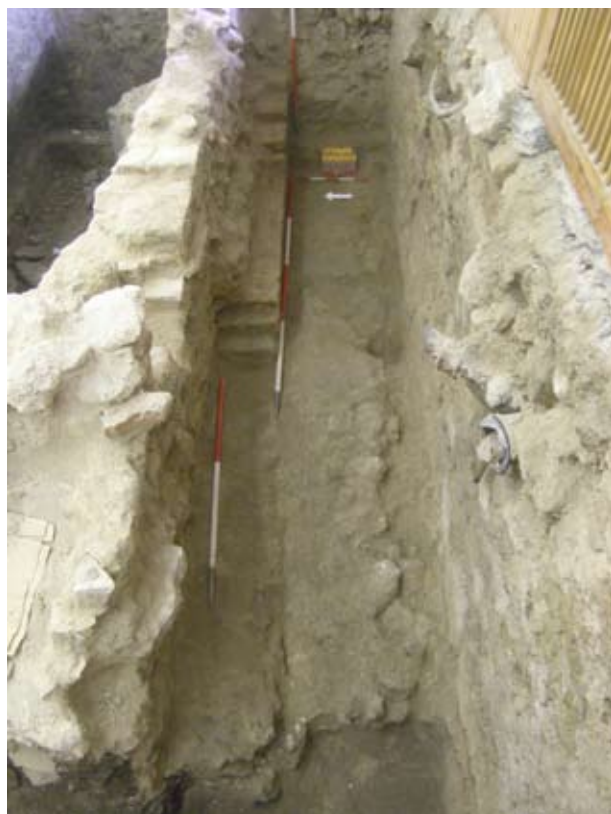
8. Nyugat–keleti falalapozás az I. teremben

pozás alsó kősora (74. str) került elő, melynek északnyugati végéhez kapcsolódott a kutatóárokban megfigyelt támpillér (I. támpillér) (8. kép).

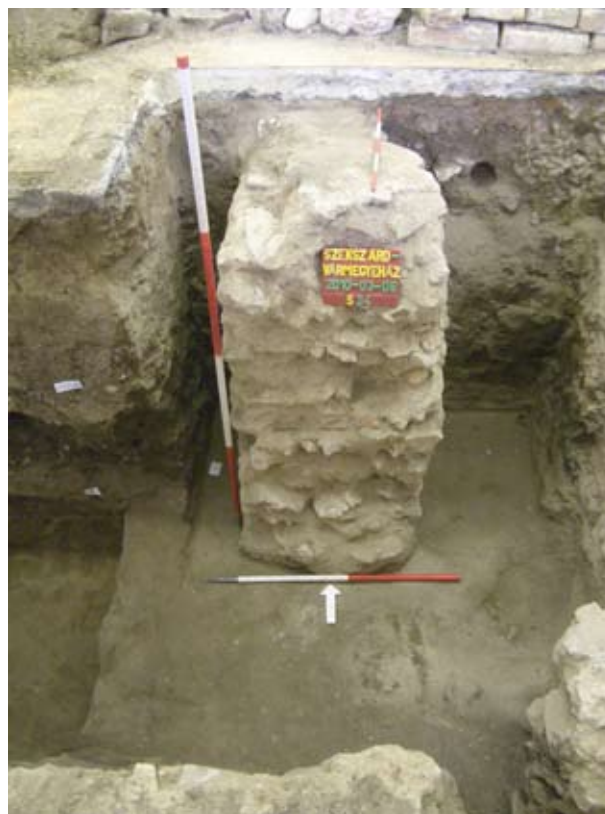
9. Észak-déli irányú falmaradvány az I. teremben (1. falmaradvány)

A feltöltésben további két, ismeretlen eredetű és funkciójú falmaradványt találtunk. Az egyik röviden megfogható, a kutatóárok középső sávjába, a szelvény északi oldalán röviden jelentkező, feltételezhetően észak-déli irányú törtköves falmaradvány csonkja (1. falmaradvány – 34. str). Eredete ismeretlen, falzatának jellege erősen eltér a támpillér anyagától, keltezéséhez csak az vihet közelebb, hogy a feltöltésbe ásták bele és bolygatja a feltöltésben található templom körüli temető sírjait (9. kép). A második ismeretlen falmaradvány iránya

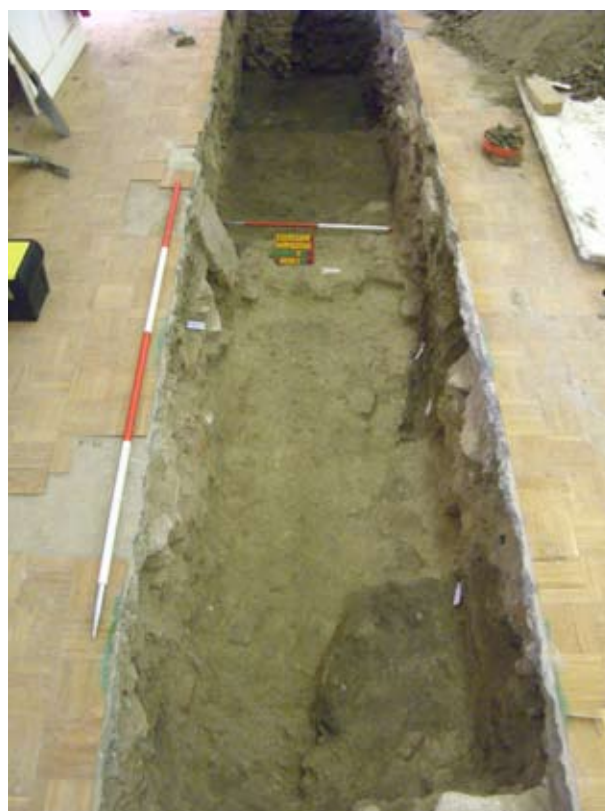
10. kép Nyugat-északnyugat–kelet-délkeleti irányú falalapozás az I. teremben (2. falmaradvány)

csaknem megegyezett a kutatóárok nyugat-keleti irányával, enyhén észak-déli irányba térve el a kutatóárok tengelyétől (NyÉNy–KDK) (2. falmaradvány – 32. str) (10. kép). A falmaradvány a támpillértől (I. támpillér) egészen a kutatóárok nyugati oldalán található beásásig volt követhető. A falmaradvány a feltárás során előkerült falszakaszok anyagától eltérően téglából készült, keltezéséhez szintén csak az visz közelebb, hogy a feltöltésbe ásták bele és bolygatva a feltöltésbe ázott sírokat. Ennek a falmaradványnak az értelmezéséhez nyújthat segítséget az 1794. évi felmérésen megfigyelhető északi kerítőfal, melynek iránya megegyezik a I. teremben megfigyelt téglafal irányával, így a közöttük lévő kapcsolat nem zárható ki. Az I. teremben előkerült két ismeretlen funkciójú falmaradványt összekapcsolja, hogy foltban egységesen jelentkeztek, valamint az, hogy az észak-déli irányú falmaradvány foltja a 2. falmaradvány foltjához kapcsolódott (11. kép), a két falszakasz anyagában és jellegében azonban erősen eltért egymástól.

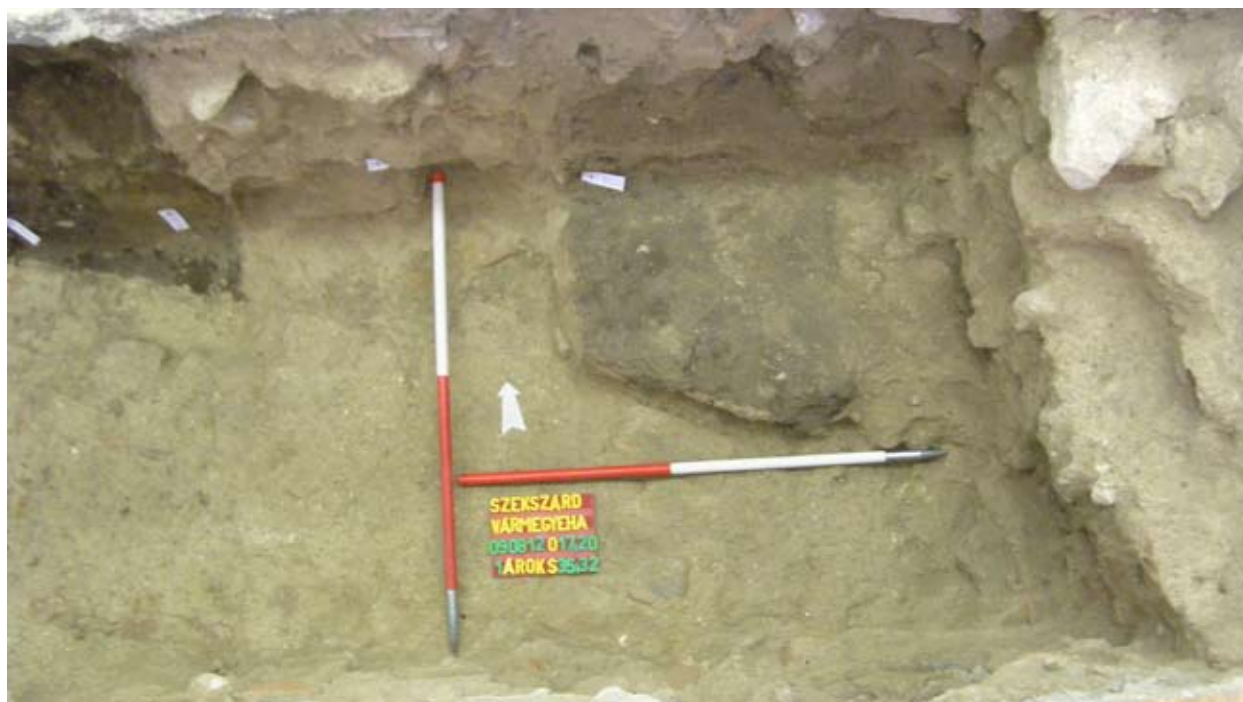
11. Az 1. falmaradvány és 2. falmaradvány kapcsolata a kutatóárok középső sávjában

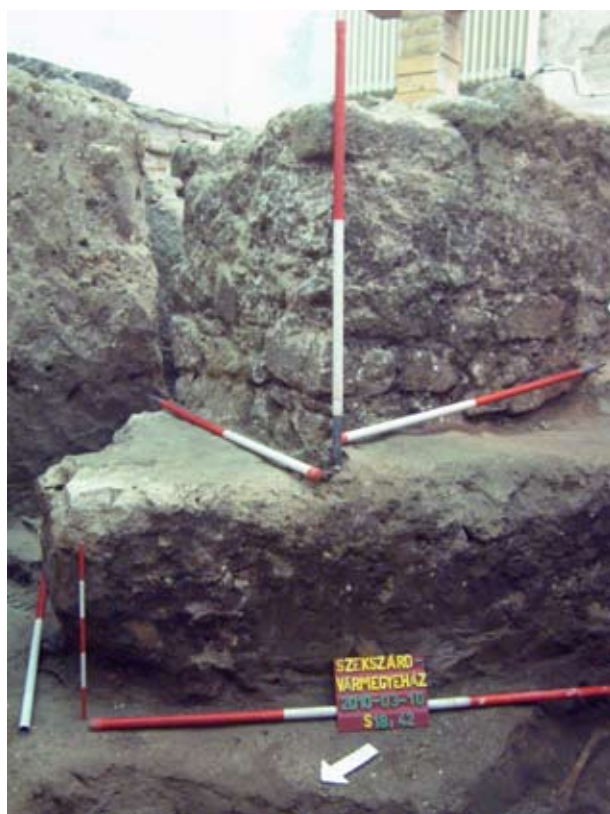
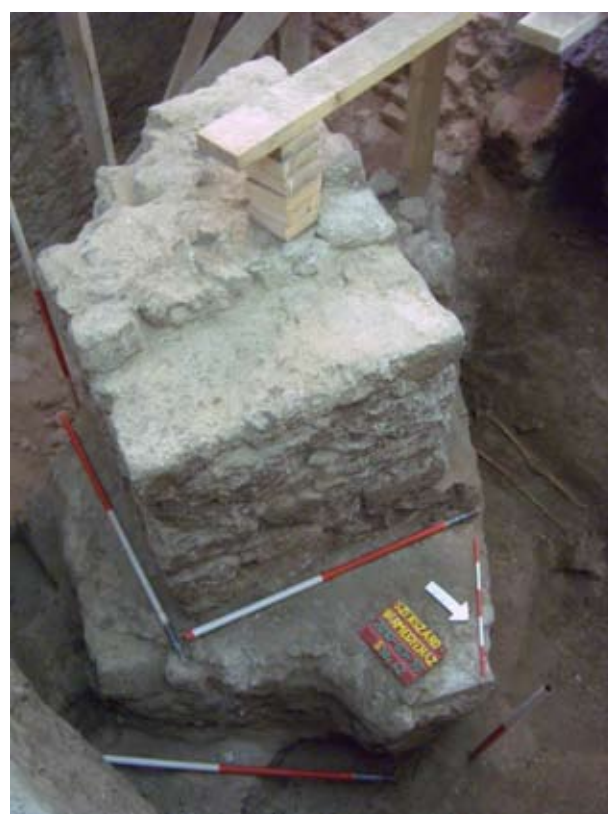
12. A II. támpillér északkeletről

13. A II. támpillér északnyugatról

körüli temető sírjai. Megközelítően a terem közepén egy nagyméretű délnyugat-észak keleti irányú támpillér (II. támpillér – 18. str) (12–13. kép) volt megfigyelhető, amelyet beleástak a feltöltésbe, bolygatva a feltöltésbe találha-

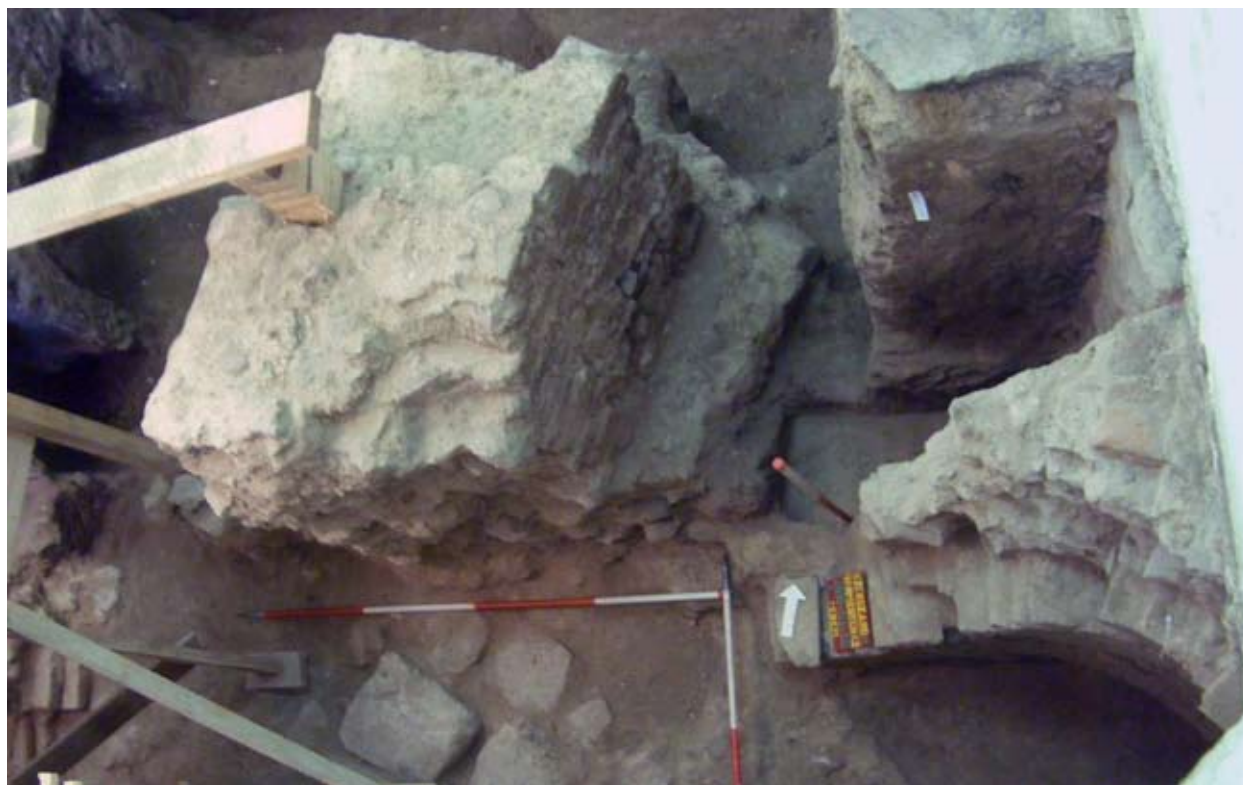
14. A II. támpillér délről

tó temetkezéseket. Az előkerült támpillér déli oldalát átvágta az I. teremben már megfigyelt nyugat-keleti irányú barokk téglacsatorna (14.

kép). A támpillér déli oldalát lefaragták és az így előkészített felületnek támasztották a téglacsatorna északi falát. Ez utóbbi elbontását követően, az I. teremhez hasonlóan előkerült egy nyugat-keleti irányú falalapozás legalsó kősora (48. str) (15. kép), mely a terem délkeleti oldalán szögben megtörik és északkelet-délnyugati irányba folytatódva a terem déli fala alá fut (16. kép).

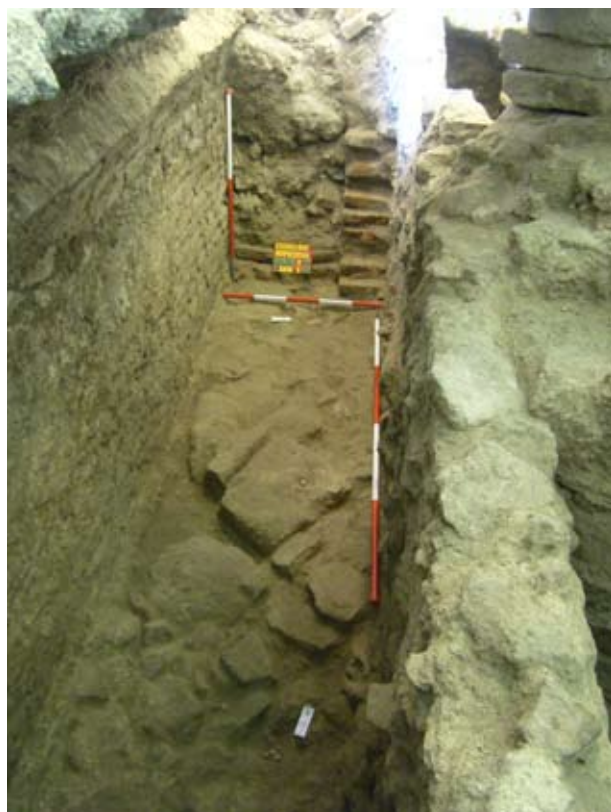
15. kép Nyugat-keleti falalapozás az II. teremben

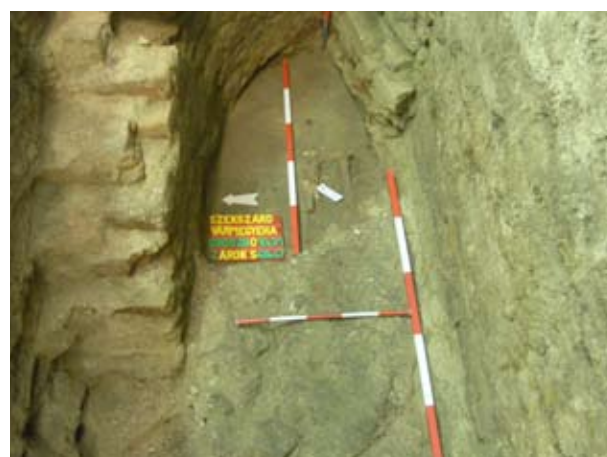
16. kép A falalapozás keleti oldala

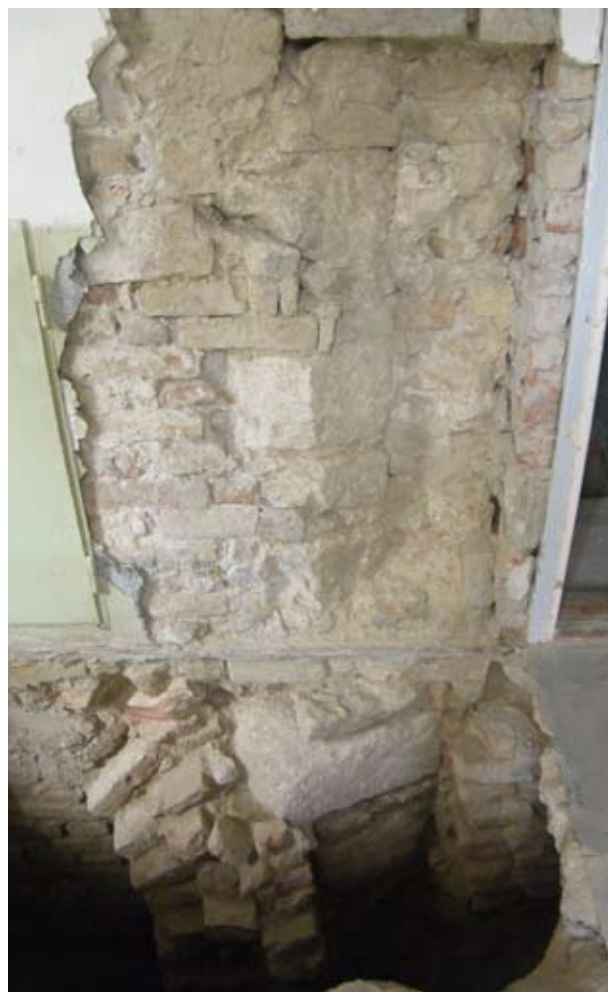
18. A III. támpillér délről, beépítve a folyosó északi falába

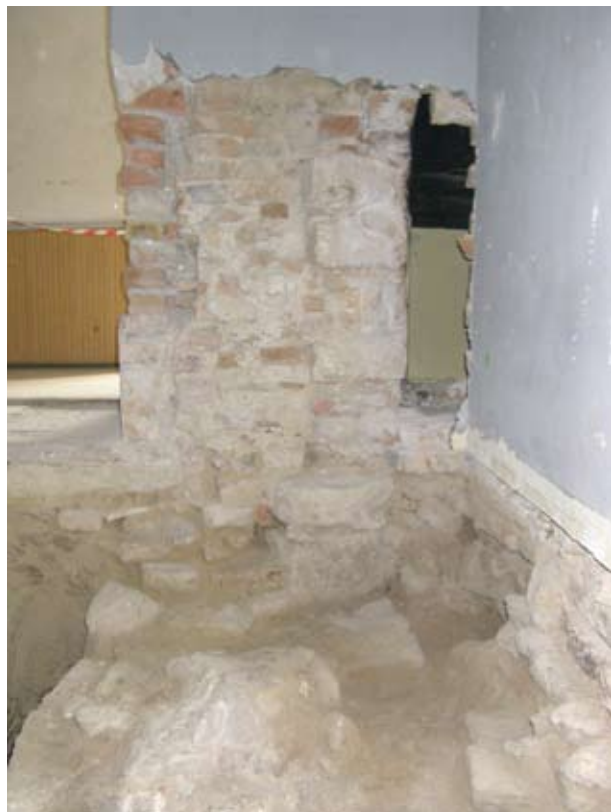
17. A III. támpillér északról, beépítve a terem déli falába

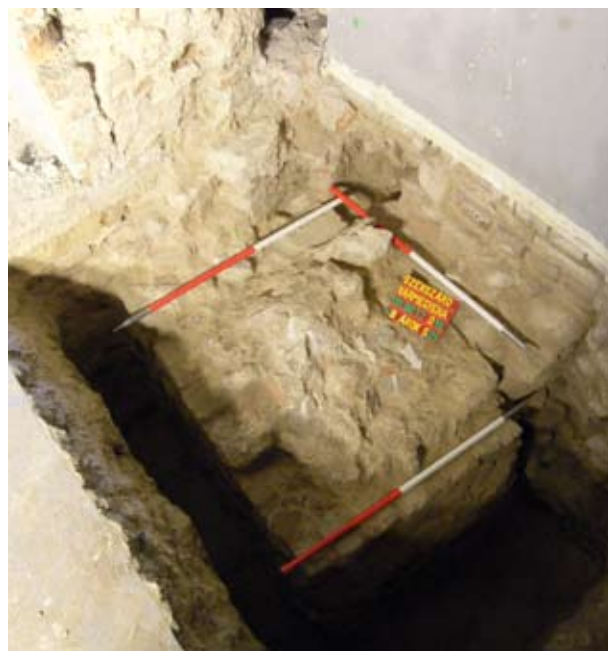
19. Kályhaalapozás a 3. teremben

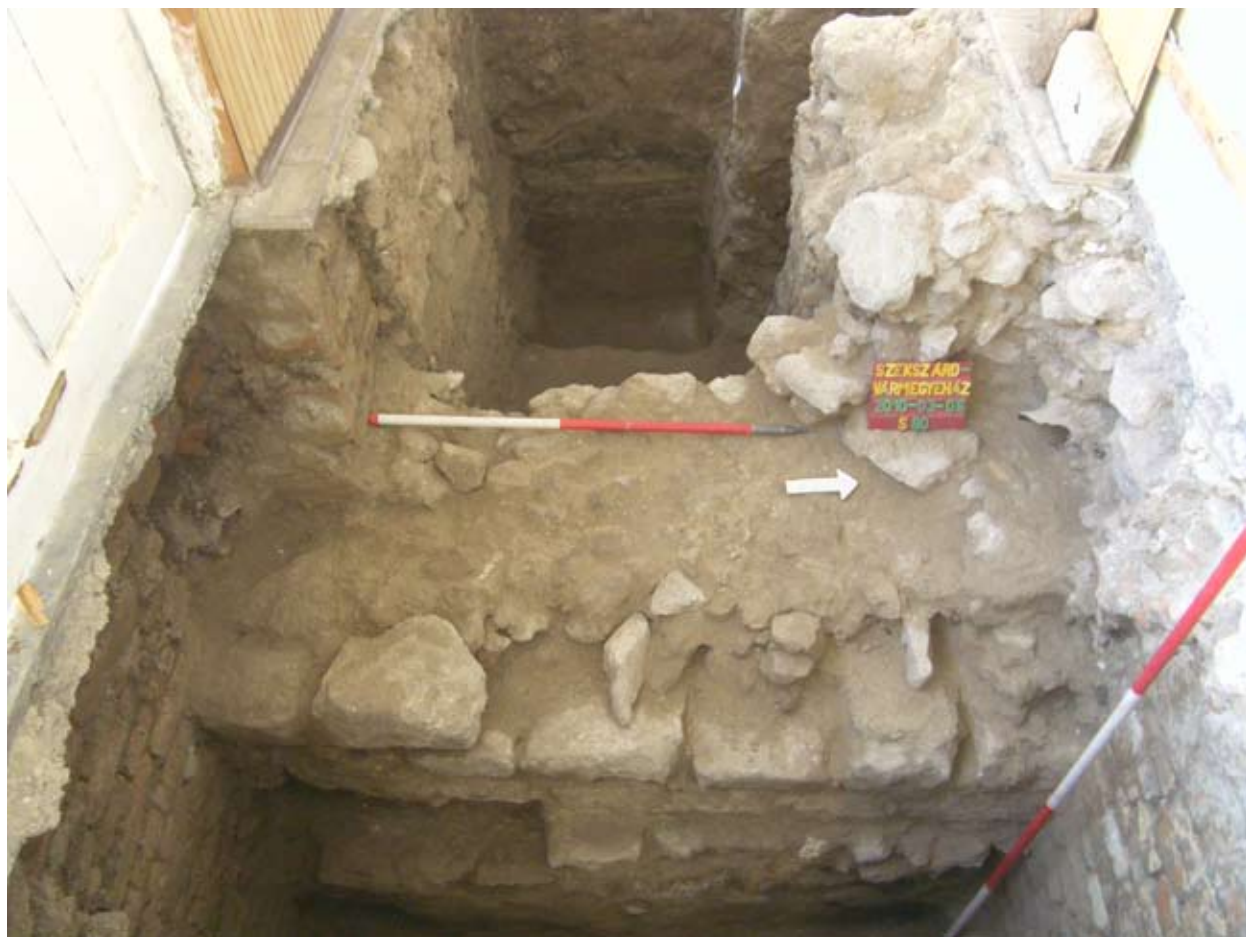
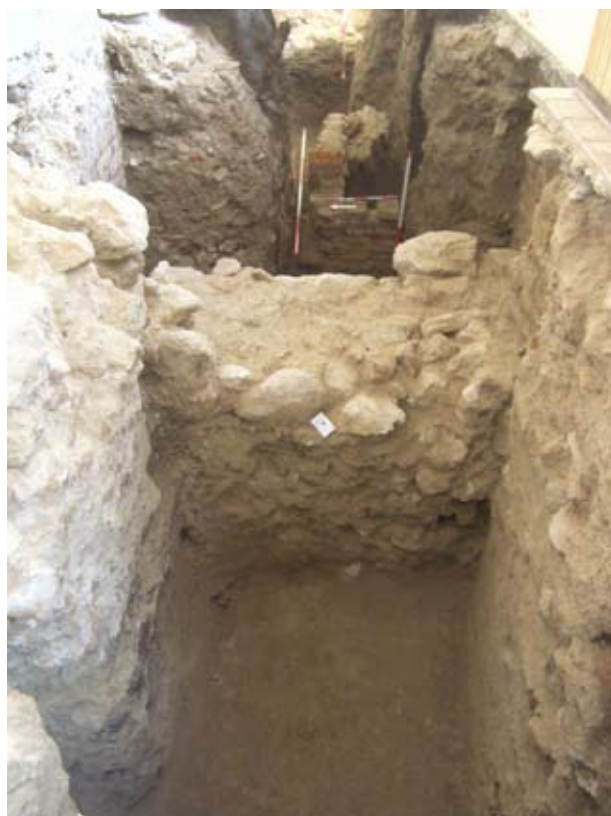
21. Észak-déli irányú falmaradvány a folyosó nyugati oldalán, keletről

20. Észak-déli irányú falmaradvány a folyosó nyugati oldalán, nyugatról

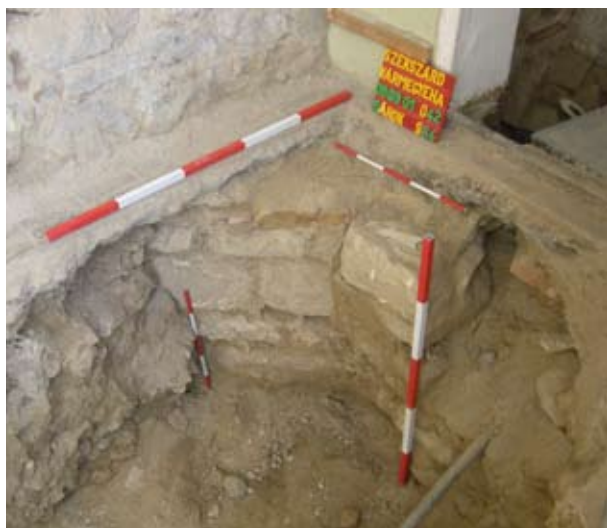
22. Észak-déli irányú falmaradvány északi, enyhén északnyugati irányba tört részlete a folyosó keleti oldalán, nyugatról

A szelvény északkeleti oldalán, egy újabb észak-dél irányú kváder kőfal (64. str) került elő. A fal északi oldala északkelet-délnyugati irányba tört (22. kép). A fal ezen részletének iránya egy vonalba esik a II. teremben megfigyelt falalapozással keleti oldalának irányával (48. str), így az a folyosón megfigyelt, rövid szakaszon északnyugat-délkeleti, majd észak-

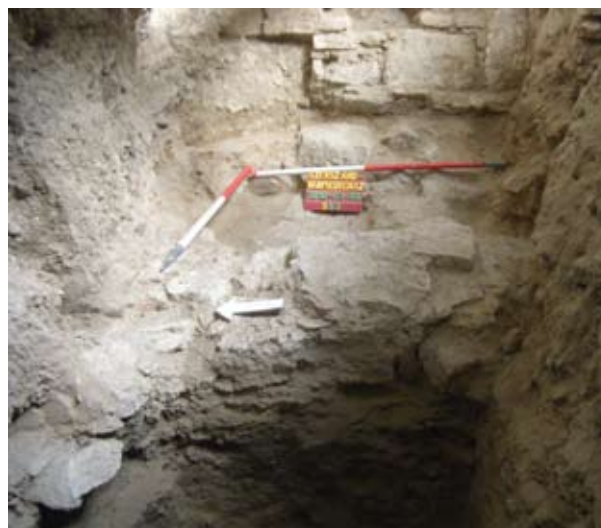
24. Oltáralapozás a folyosó keleti oldalán, nyugatról

Az észak-déli irányú falmaradvány (64. str) nyugati oldalán 1,9 méter hosszban, a folyosó teljes szélességében egy nagyméretű alapozás (53. str) (24. kép) került elő. Az alapozás és az észak-déli irányú falmaradvány (64. str) (25.

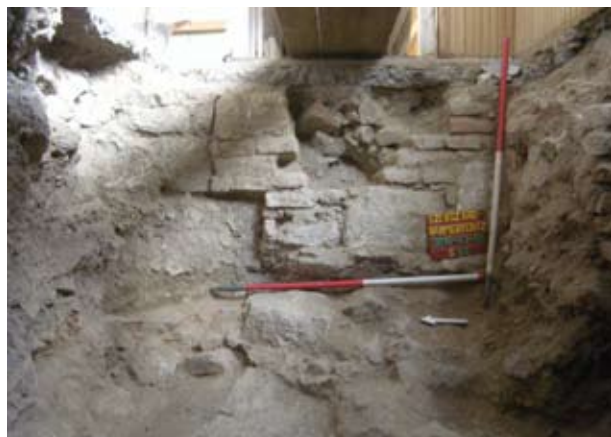
23. Észak-déli irányú falmaradvány a folyosó keleti oldalán, nyugatról

déli irányú falnak a folytatásának tekinthető (23. kép). A folyosó keleti oldalán megfigyelt észak-déli irányúvá vált falszakasz egyvonalban esik a barokk kori templom északkeleti oldalához épített sekrestye nyugati falával, melyet Kozák Károly a korábbi feltárások során megfigyelt,²³ azonban a barokk kori sekrestye anyaga és jellege jelentősen eltér a folyosó keleti oldalán megfigyelt falmaradványétól.

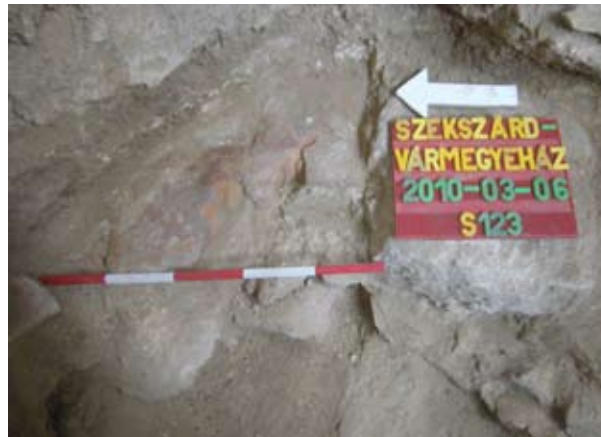
25. Padlótéglák az oltáralapozás és az észak-déli irányú falmaradvány északi találkozásánál

kép) északi oldalának találkozásánál néhány cm²-es felületen megmaradtak az eredeti pad-

lótéglák (123. str), így azok pontosan megadják az épület járószintjét.

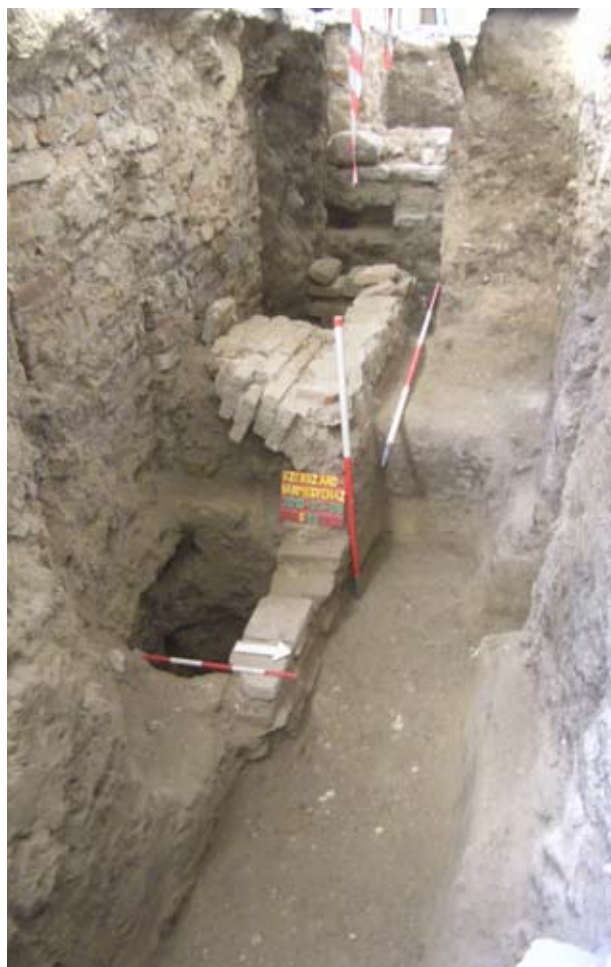
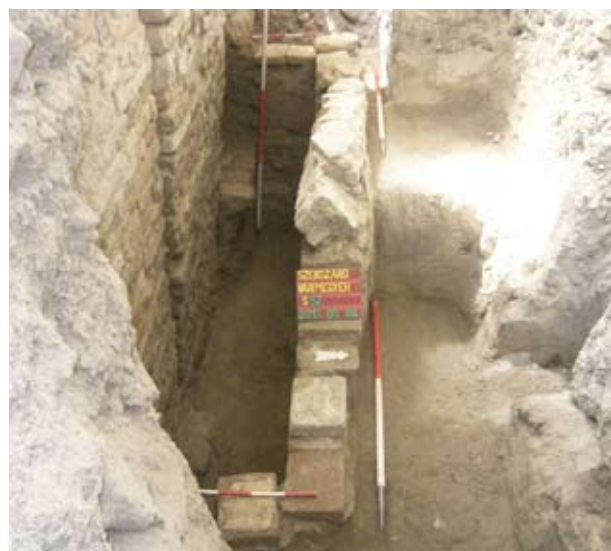
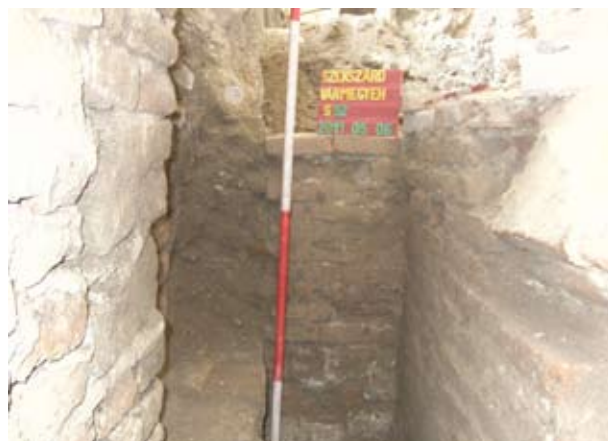
26. Kripta a folyosó középső sávjának déli oldalán, keletről, részben kibontva

28. A kripta nyugati oldala

27. Kripta a folyosó középső sávjának déli oldalán, keletről, teljesen kibontva

A szelvény középső szakaszának déli oldalán egy téglalap alakú, 3 méter hosszú, 0,97 méter széles, boltíves tetővel ellátott téglalapítmény, az ismert analógiák alapján feltételezhetően kripta került elő (54. str) (26., 27., 28. kép). Pontos szélessége nem határozható meg, mivel déli oldalát a Vármegyeház északi traktusának déli zárófal alapozása elvágja.

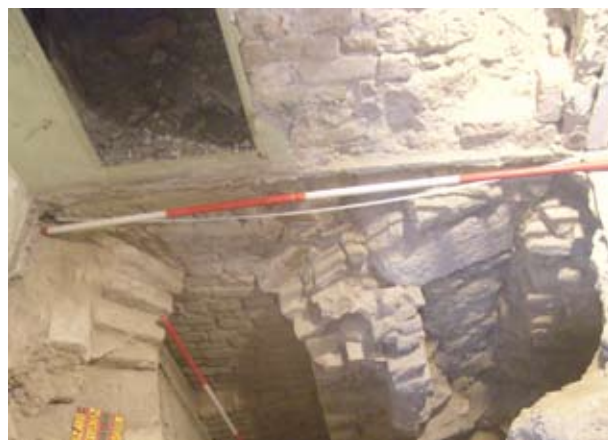
29. A III. támpillér alsó kőсора

figyelt ismeretlen eredetű kőfal maradványa (125. str) előtt, a folyosó padlójának eltávolítása után előkerült a falmaradvány alsó kősorának egy rövid, nyugat-délnyugat-kelet-délkeleti irányú részlete (29. kép). A láthatóvá vált rövid szakasznak köszönhetően az odáig ismeretlen eredetű falszakasz iránya meghatározható. A szelvény keleti oldalán megfigyelt észak-déli irányú falszakasz (64. str) északi oldalába fut bele, így – az I. és II. teremben megfigyelt támpillérek alapján – feltételezhetően ez is ezt a funkciót töltötte be (III. támpillér).

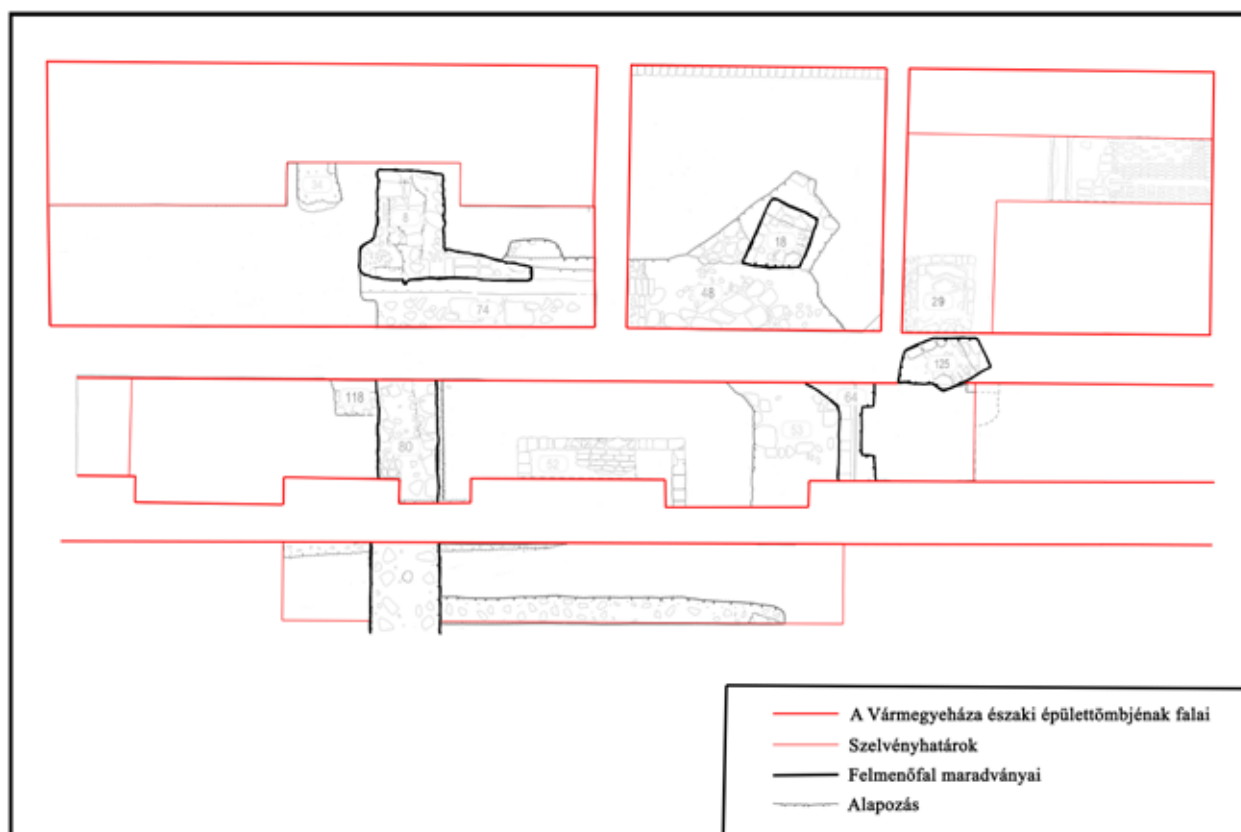
30. A falmaradványok a feltárás összesítő térképén

A különböző termekben előkerült alapozás-, felmenőfal- és támpillérmaradványok összegzése során kirajzolódott egy 8,8 méter hosszú és 6,2 méter széles, 1,1 méter falvastagságú, keleti oldalán sokszögzáródású apszissal rendelkező kápolna alaprajza,²⁴ amelynek északi oldalán három támpillér (I., II. és III. támpillér) helyezkedett el. Az I. támpillér a kápolna északi falának nyugati végéhez kapcsolódott, míg a II.

és III. támpillér a kápolna apszisát támasztották északnyugati és nyugat-északnyugati irányból. A kápolna északi falát sajnos a Vármegyeházához kapcsolódó 19. századi téglacsatorna alapozása a legalsó kősoráig elpusztította, azonban nyugati zárófala és az apszis jelentős részének falanyaga részben megmaradt.

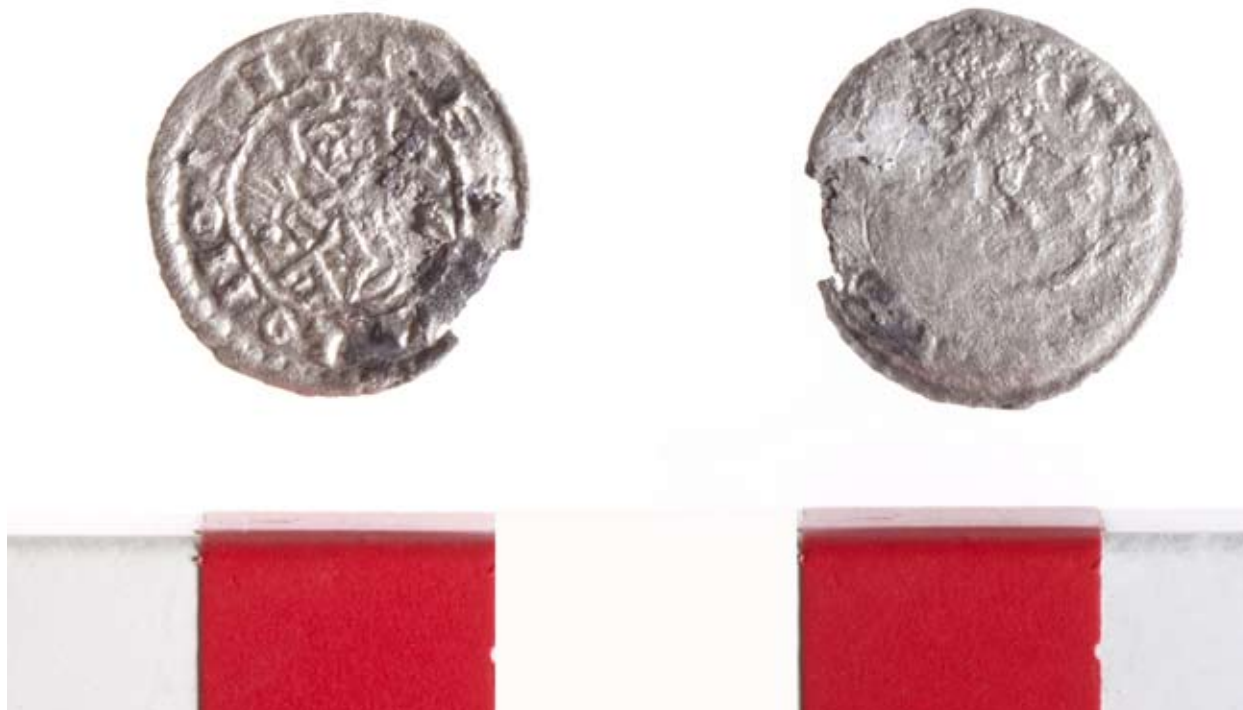
39. 83. sírból származó Salamon (1063–1074) érme

A temető keltezését nagyban elősegíti az a szerencsés véletlen, hogy a II. teremben az egyik, alsó, bolygatatlan sírjából (83. sír) egy Salamon érme (1063–1074) került elő, mely jól keltezi a temető első sírjainak megjelenését. A feltárt temetkezések közül mindössze öt tartalmazott mellékletet. A leggyakoribb és egyben csaknem kizárólagos mellékletek csoportját a különböző típusú S-végű karikák alkották, amelyek közül a bordázott S-végű karikák fordultak elő a legnagyobb számban. A bordázott S-végű karikák jelenléte és erős túlsúlya megerősíti a 83. sírből származó Salamon érme (1063–1074) által meghatározott időpontot, mivel a bordázott S-végű karikák keltezése a 11. század második

felénél korábbra nem adathatóak,²⁹ így ezt és a Salamon érme által meghatározott időintervallumot figyelembe véve, az első temetkezések az apátsági templom felépítését követően a 11. század utolsó harmadában jelenhettek meg. A temető zárásának időpontja ismeretlen, a sírok alacsony száma és az előkerült csekély leletanyag nem ad lehetőséget a temető felhagyási idejének pontos meghatározására, azonban a termekben előkerült falmaradványok minden esetben bolygatják a temetkezéseket, így a temető a kápolna építéskor már régóta nem lehetett használatban.

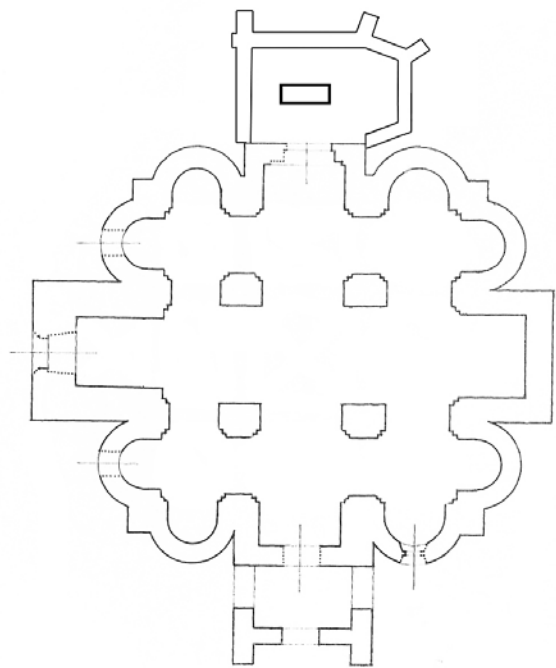
40. Az apátsági templom és az északi sírkápolna kapcsolata

rán már nem építették újjá, azonban a templom északkeleti oldalán kialakított barokk sekrestye magába foglalta a kápolna apszisának észak-déli irányú falszakaszát, valamint a III. támpillér egy jelentős hányadát.
