Petkes Zsolt

Egy hipotézis nyomában

**Avagy a szekszárdi vármegyeháza északi
épülettömbjében folytatott feltárások eredményei**

2014

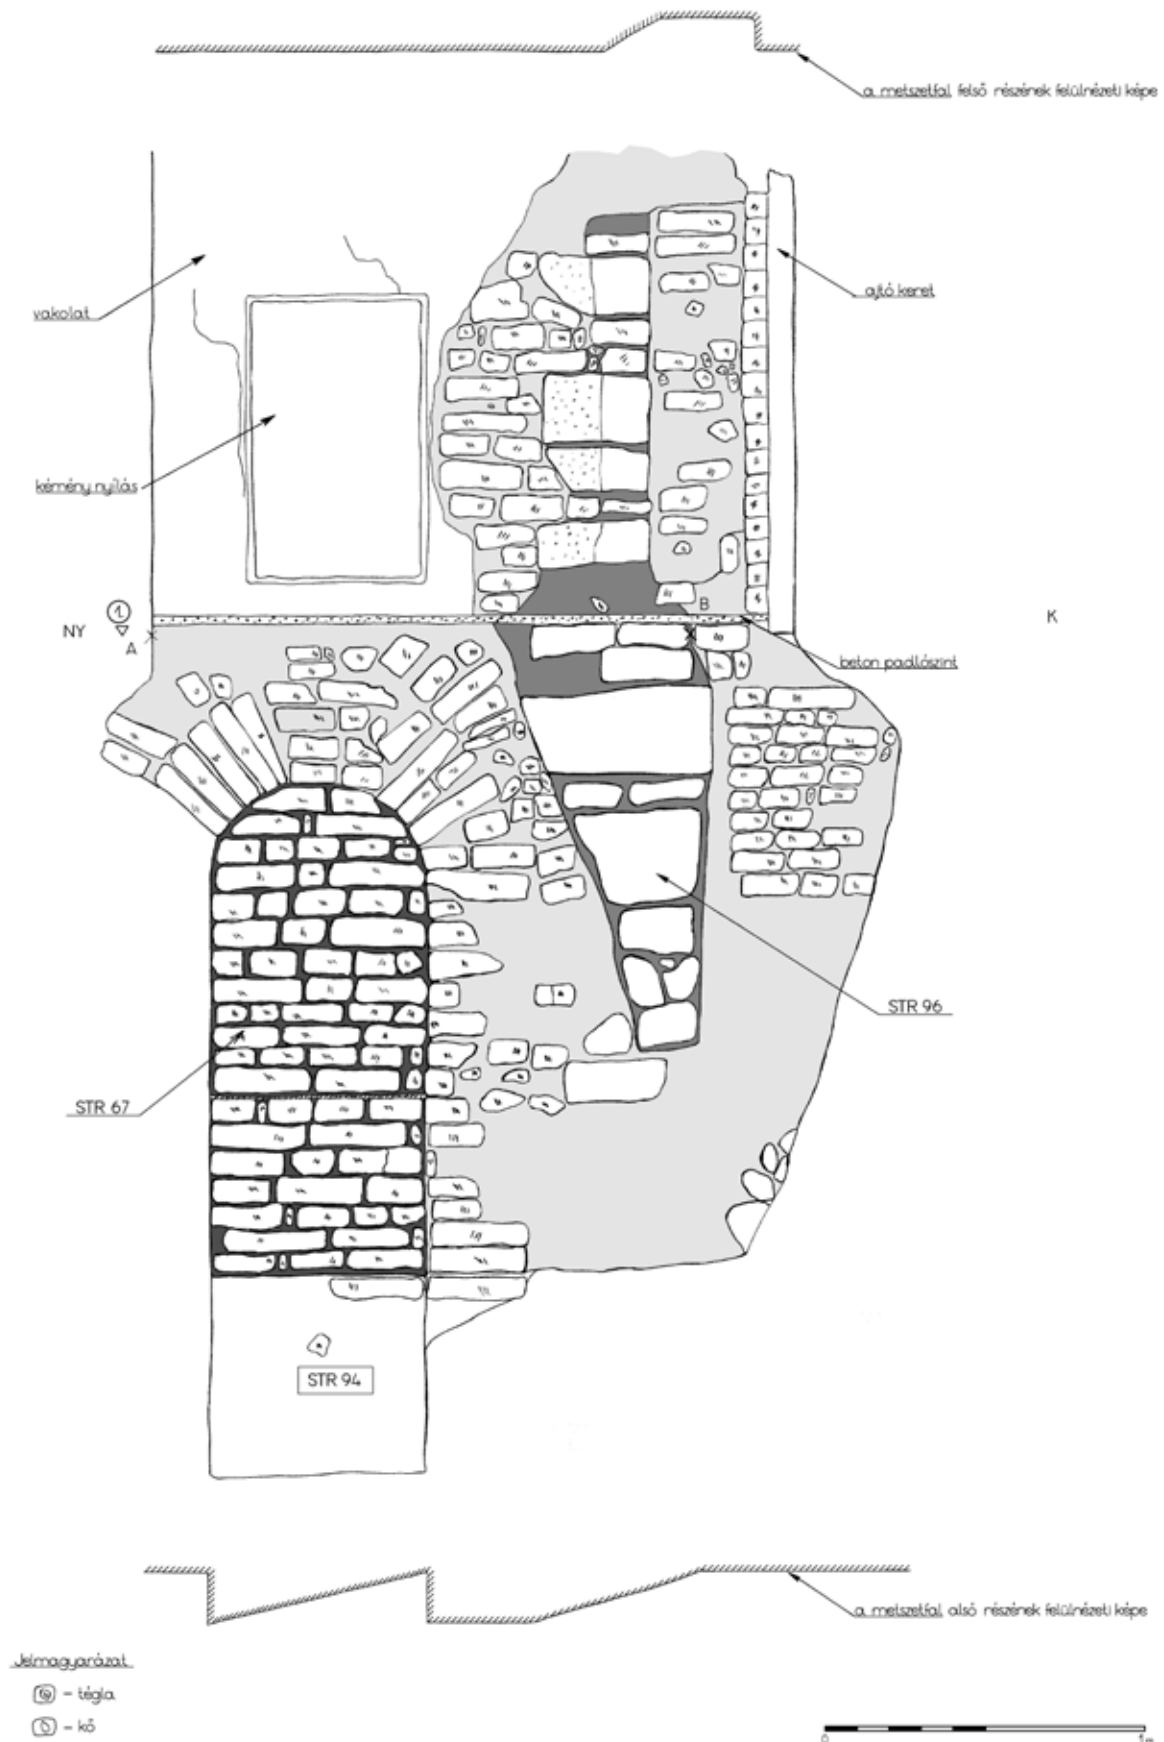
1. rajz A III. támpillér délről, beépítve a folyosó északi falába

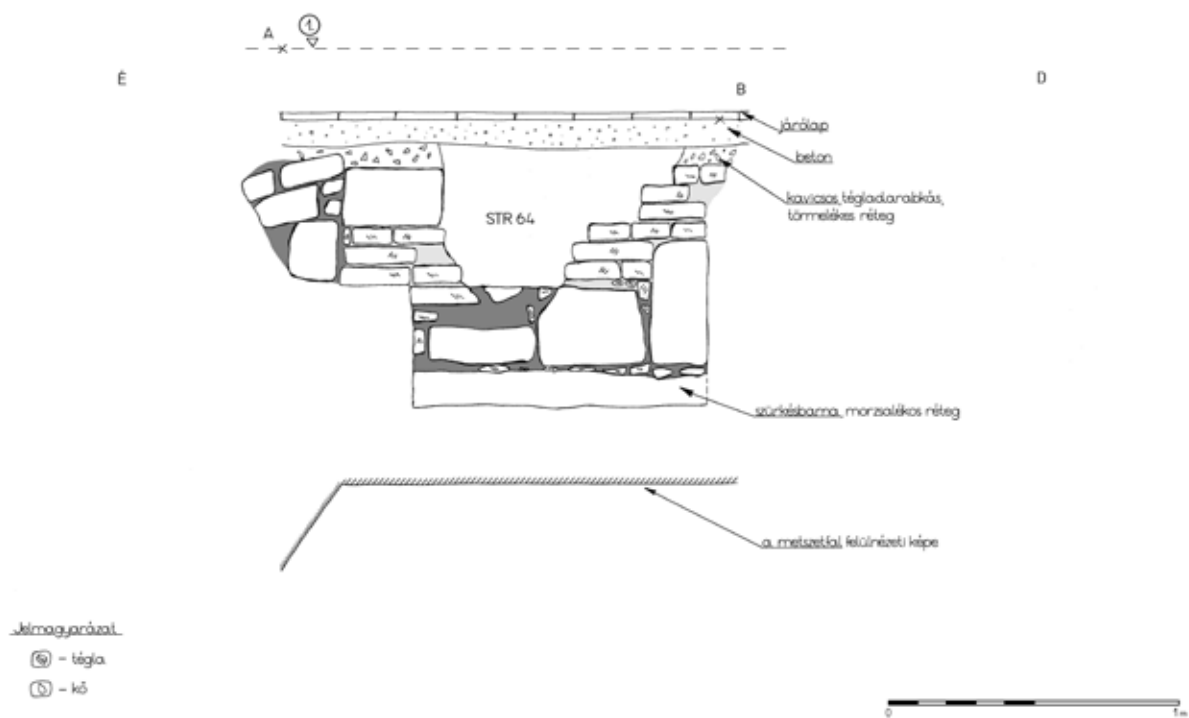
2. rajz Észak-déli irányú falmaradvány a folyosó keleti oldalán, nyugatról
