M. Aradi Csilla – Molnár István

Premontrei monostor feltárása Bárdudvarnokon

2014

A prépostság története, kutatása

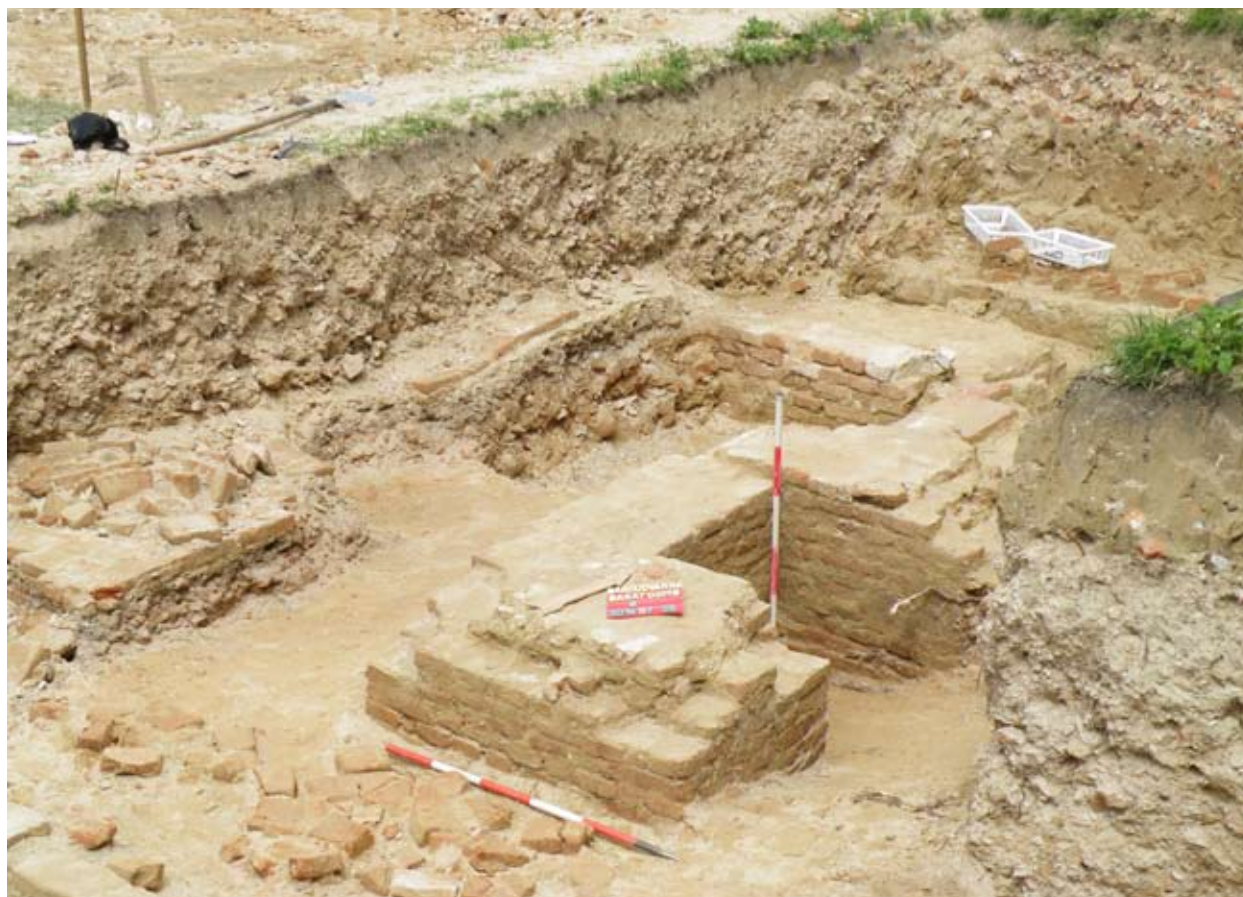
5. *A késő középkori padló és az oltár maradványai.*

méretű, 260 x 128 m-es „U” alakú oltáralapozás. (5. kép) Ennek elkészítésekor egy korai időszakhoz tartozó sírt felszedtek, a maradványokat elvitték, a gödröt a két padlószint közöttihez hasonló téglatörmelékes réteggel töltötték be. A két padló közötti feltöltés rétegződése és az oltáralap meszelése alapján a padlót a két időszak között még egyszer megújíthatták, de ennek más nyoma sajnos nem maradt meg. A legkésőbbi időszakban, újra megemelték a padlót, egy habarcsos rétegre párhuzamos téglasorokat helyezve. A templom pusztulásakor bedőlő falak maradványait is ezen találtuk meg, egy nagyobb a padlót áttörő faldarab a boltozatból származhat. (6. kép)

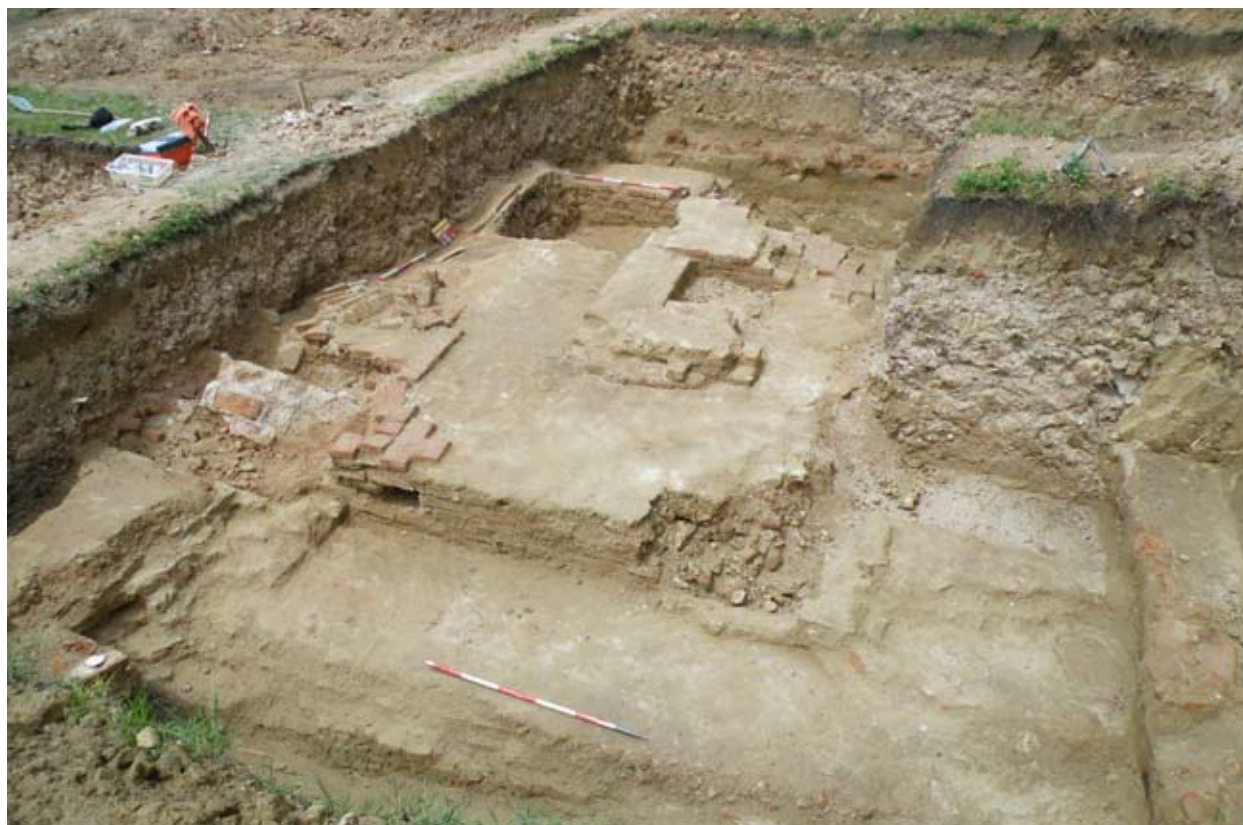
6. *A szentély délkeleti része. A jelentős elbontott falak maradványainál magasabban van a legkésőbbi padló szintje. A kép balszélén beomlott faldarab látszik.*

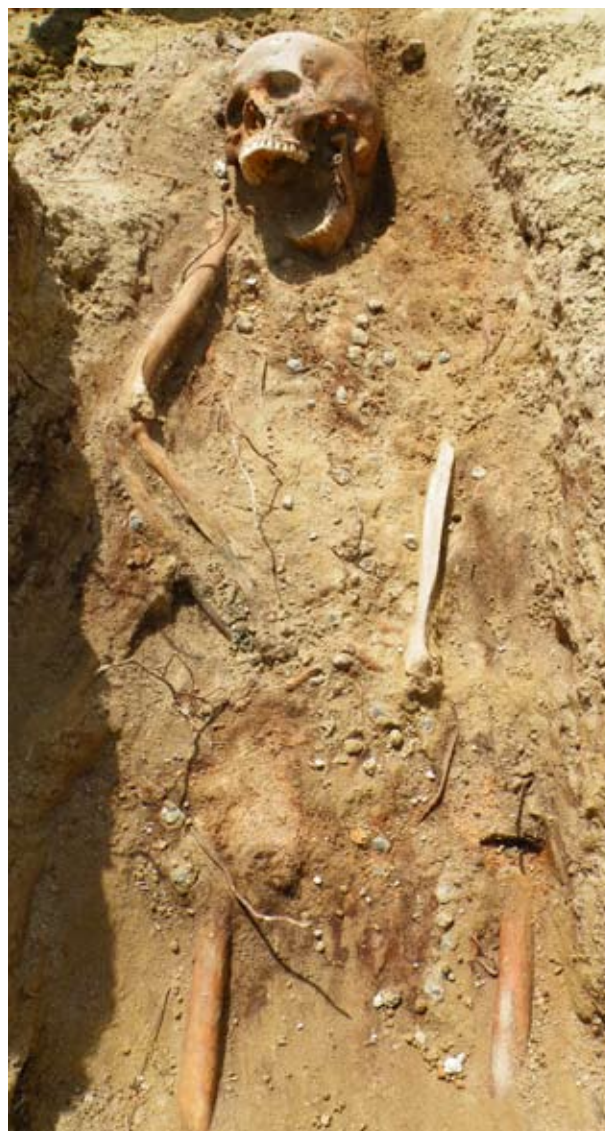
7. *Bronzszegecsekkel díszített koporsóban eltemetett nő csontváza.*

A templom belsejében 17 sírt vagy sírrészletet tártunk fel. A szentélyben kevésbé, inkább csak annak nyugati sávjában temetkeztek, a mellékhajók keleti végét egyáltalán nem használták erre a célra, a főhajóban viszont több rétegben rombolták egymást a nagy számban leásott sírok. Az elhunytakat általában koporsóban temették el, amiről koporsószegek vagy fanyomok tanúskodnak. Az egyik, kései időszakhoz tartozó koporsót bronzszegecsekkel díszítettek. (7. kép) A sírokban csak kevés lelettel, javarészt ékszerrel fektették a halottakat, övesatokat, ruhakapcsokat, gyűrűt és pénzeket találtunk a sírokban.

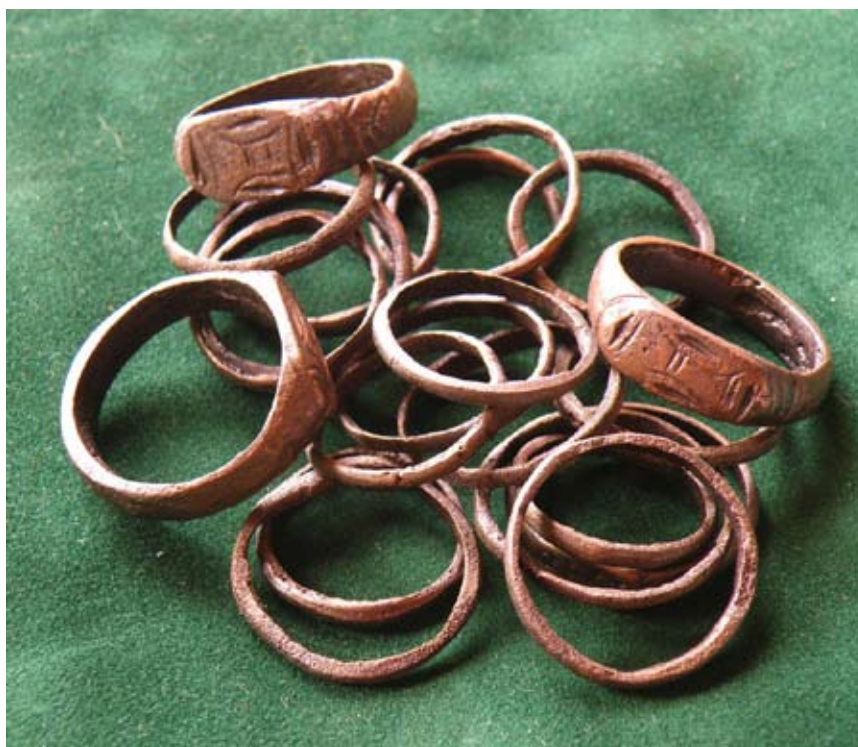
8. *A templomban lévő sírok közé elásott gyűrűk.*

A lelőhelyről összesen 2 tucatnyi pénzt származik, emellett bronzveret, ólomplomba, és harang darabok is előkerültek. A sírok között 21 gyűrűt találtunk, amelyek eredetileg egy kis fadobozban lehettek elásva. (8. kép)
