*Molnár István*

**Rövid beszámoló a kaposszentjakabi  
bencés apátság területén 2016-ban  
végzett régészeti feltárásról**

MÁTYÁS KIRÁLY MÚZEUM  
VISEGRÁD

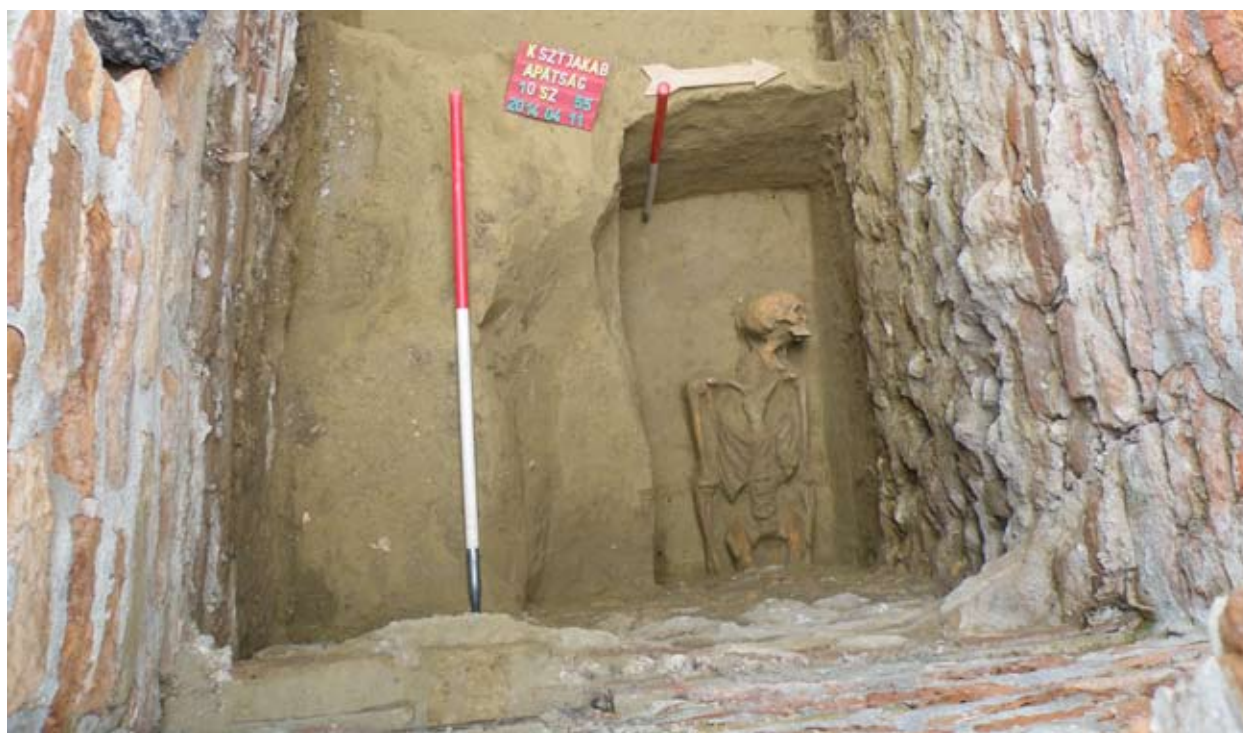
2. A monostortemplom alapfalai által rombolt sír

A templom keltezése nehézségekbe ütközik, szerencsére temetkeztek köré, hiszen az apátsági templom falai már sírokat romboltak. Ugyanakkor a korai templomot nem előzhette meg a temető, ennek alapfalai sehol nem metszenek temetkezéseket, pedig sekély alapozásuk biztosan nem tüntette volna el ezek nyomát. Sajnos az egykori sírok jelentős részét megsemmisítették a későbbi temetkezések, építkezések, ráadásul - mivel melléklet nélküliek voltak - biztonsággal csak azokat tudjuk közülük azonosítani, amelyeket rombolnak az 1060-as években épülő apátsági templom falai.<sup>4</sup> 2016-ban három ilyen sírból származó csontokon végeztettünk C14-es vizsgálatot. Az eredmények alapján a temetkezések mindenképpen honfoglalás előttiék, így feltehetően egy 9. századi templommal és temetővel számolhatunk a területen.<sup>5</sup>

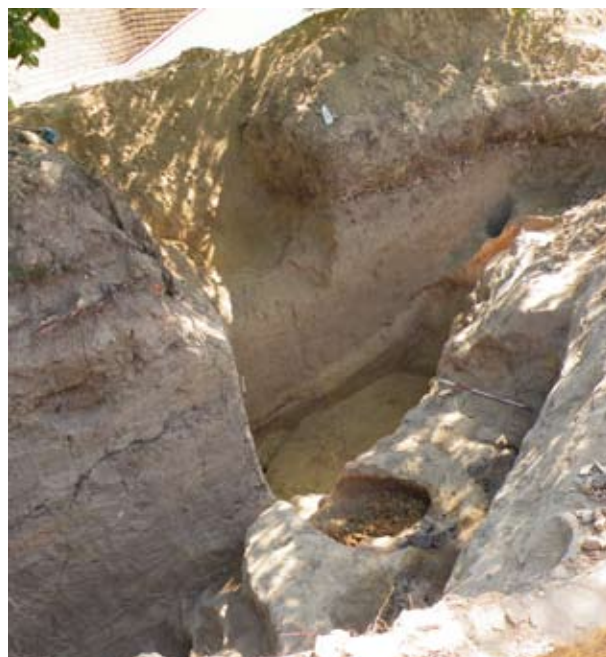
3. A sánc építéséhez domboldalba ástott padkák maradványai

A ferde domboldalba több sorban 1,5-2 méter mély, vízszintes aljú, nagyjából függőleges falú padkákat ástak, erre faszervezetet építettek. A nagyjából egyenes szakaszokból álló sánc körbefogta a dombot. A felső, 2-2,5 méter

széles padkákból álló szint követi a domb vonalát, így délre haladva szakaszai egyre mélyebben vannak. Az alsóbb szint, 3,5-4 méter széles padkákból álló szakaszai viszont többé-kevésbé egyforma tengerszint feletti magasságon követik egymást. A két szint között délen így csak 2 méter a szintkülönbség, lépcsőzetesen követik egymást, a szelvényünk déli végében a felső szint véget is ér, hiszen inentől a domb lejtőjén már csak az alsónak van helye. Északra (a domb magasabb része felé) haladva egyre nő a padkák közti szintkülönbség, a templom előtt már közel 4 méter. Elvileg itt egy köztes szintet is kialakíthattak volna, de mivel a kolostori épületek erősen rombolták az érintett területet, erről nem tudok biztosat mondani. A keleti szárny középső részén (ahol nagyjából 3 méter volt a két padka között) nem volt ilyen, a padkák között csak a ferde domboldalt találtuk meg.

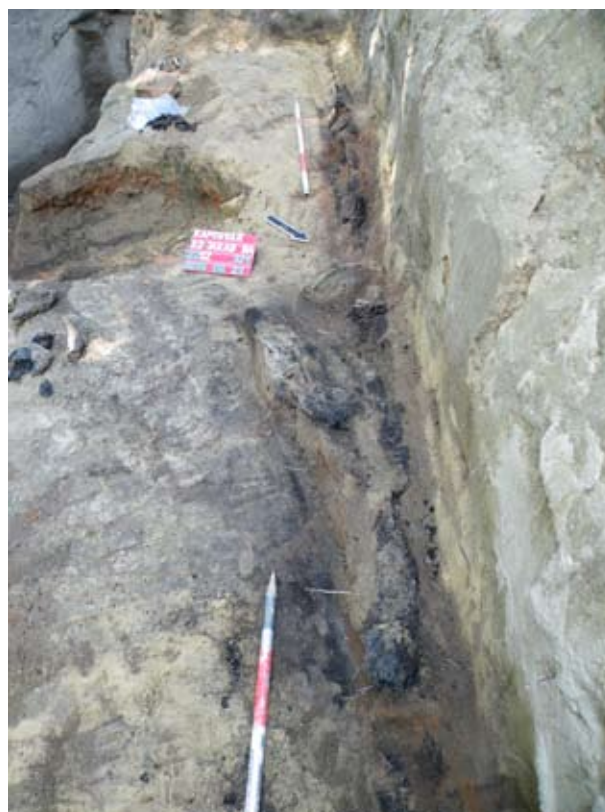
4. A sánc faszervezetének égett gerendái

Magából a faszervezetből kevés elszenesedett gerenda és néhány faszénsáv maradt. Szerencsére a gerendák több helyen benyomódtak a padkák löszös aljába, így a fekvő helyzetűekre hosszú, ívelt aljú „árkocskák,” az állókra sekély, kör alakú mélyedések utalnak, máskor a padka oldalának nyomódva hagytak nyomot. Leégésekor a padkák alján vörösre égett foltok, az oldalukon ívelt, vörösre égett sávok maradtak.

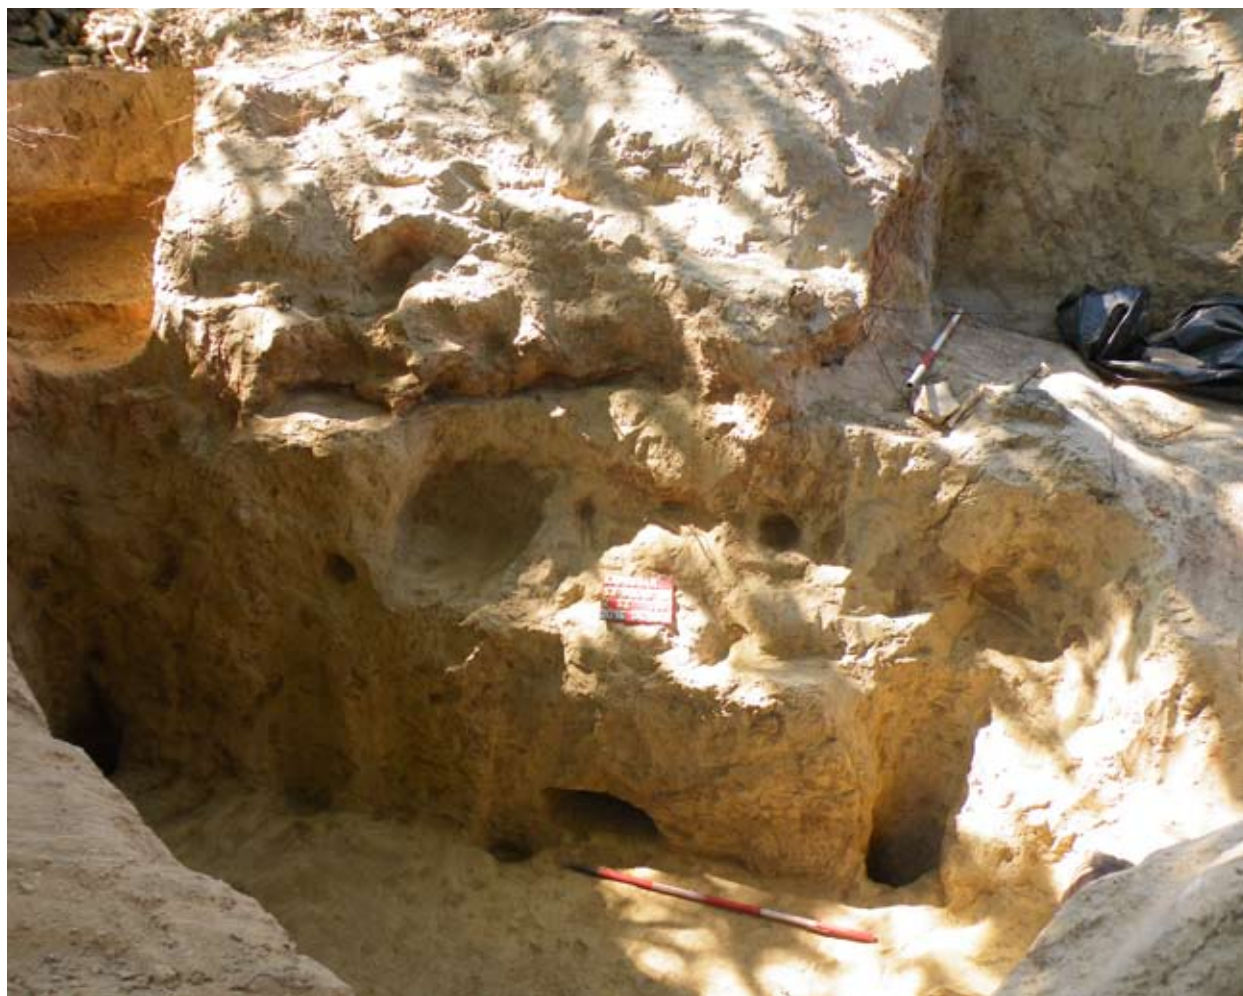
5. Az alsó padkán álló kazetta nyomai. A szerkezet stabilitását szolgálták a padka alján lévő függőleges és az oldalába ásott vízszintes cölöphelyek, a padka oldalán a gerendák ívelt lenyomata volt felfedezhető

Az épített kazetták 1,8-2 méter szélesek és kb. 3,5-4 méter hosszúak voltak. A felső szinten csak egy sor lehetett belőlük, az alsó szinten akár két kazetta is elférhetett volna, de határozott nyomát csak a falnál állónak találtuk meg. A faszervezet stabilitása miatt több helyen a padkák aljába és oldalába is bekötötték. Előb-  
 biról 25-40 cm átmérőjű cölöphelyek, utóbbiról 30-40 cm-re a falba vájt vízszintes cölöpnyomok tanúskodnak. Ezen kívül legalább 80-100 cm mélyen vízszintesen álló gerendákat vertek a domboldalba. Több sorban lehettek egymáson, de nem a padkák aljától, hanem inkább valamivel fentebb indultak, kétszer is párosával találtuk őket.

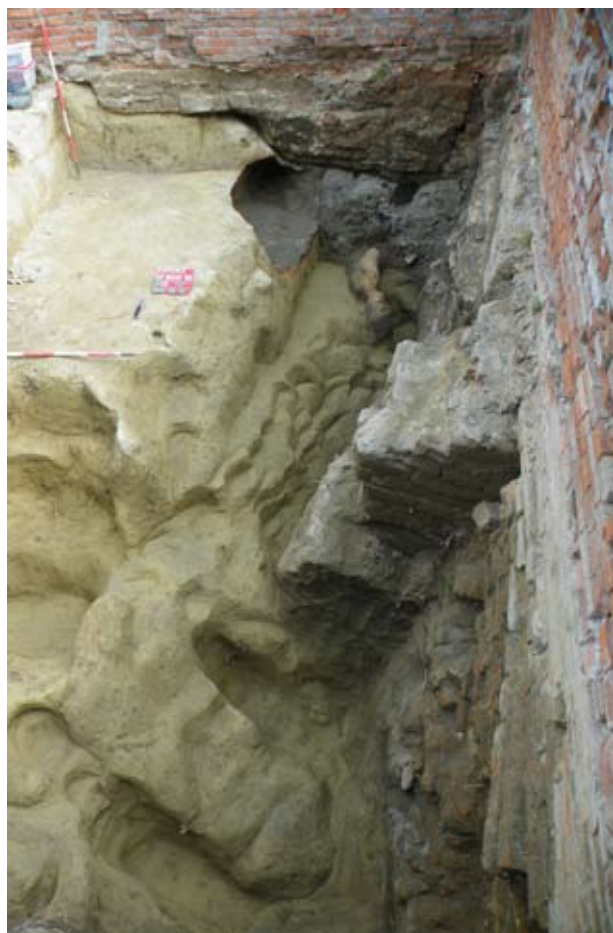
6. *A faszerkezet domboldalba való bekötését szolgáló, párosával álló gerendák nyomai*

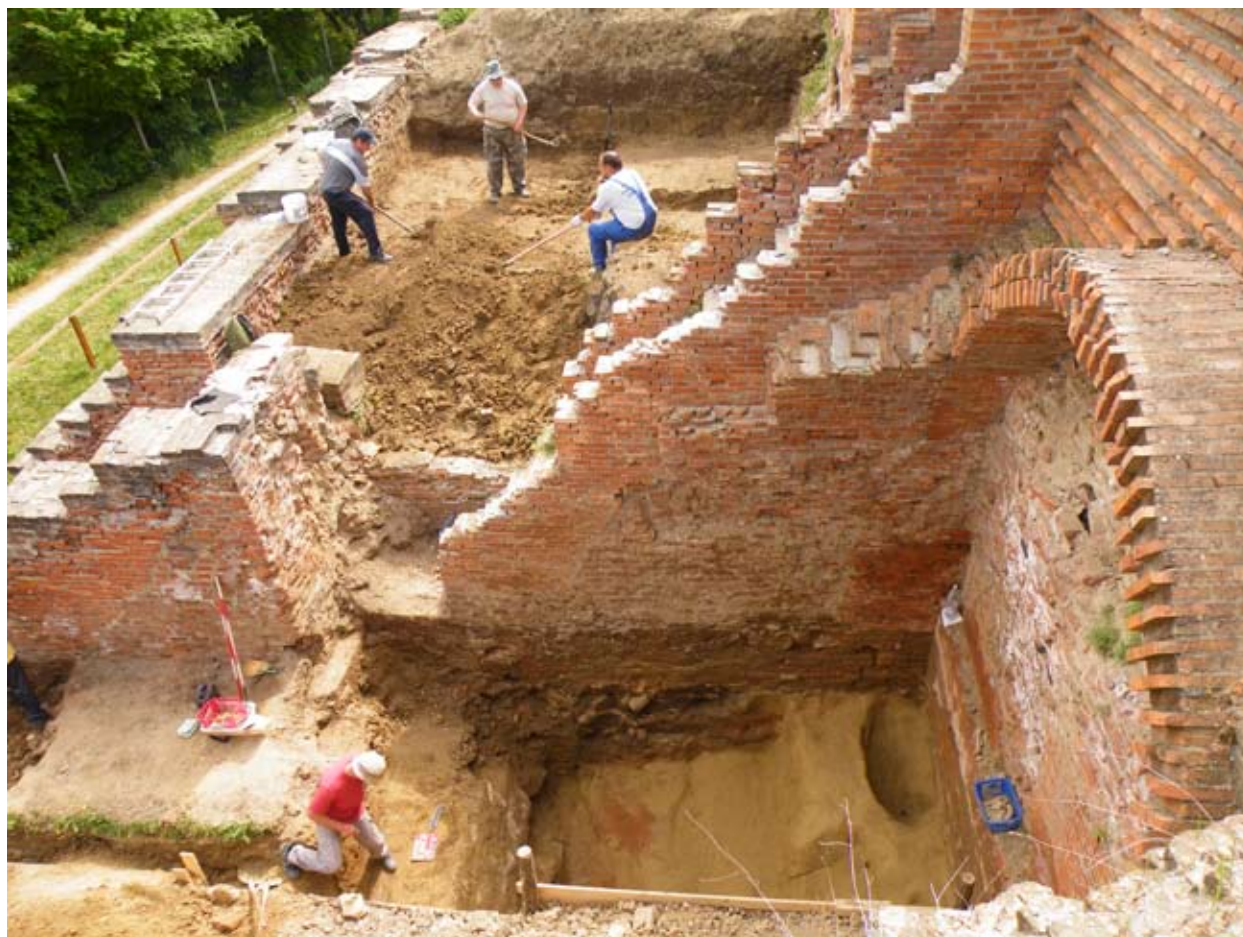
7. A keleti szárnyban lévő kápolna romjai, a helyiség közepén a korai sánc maradványai látszanak

A támfalat részleges kidőlése után nagyrészt visszabontották, majd részben maradványaira, támpilléreire alapozva épülhetett meg a domb oldalába kialakított kápolna. A viszonylag magas falakkal megmaradt, boltozott épülettel - liturgikus funkciója mellett - talán a megcsúszó domboldalt is igyekeztek (úgy tűnik sikerrel) megfogni. Az épületrészt Nagy Emese pinceként említette, de ennek már az is ellentmond, hogy külső bejárata nem volt, csak a déli falában futott egy részben megmaradt és helyreállított lépcső, aminek végén, az egyenes záródású szentély előtt tudtak a kápolnába lépni. A helyiség nyugati, több méter mélyen dombba ásott falainak alapozásakor felül szélesebb, lefelé keskenyedő árkot ástak, amely visszatöltését egy vékony sávban még sikerült megtalálnunk. A

benne lévő kerámia alapján a 13. század második felénél korábban nem épülhetett a kápolna.

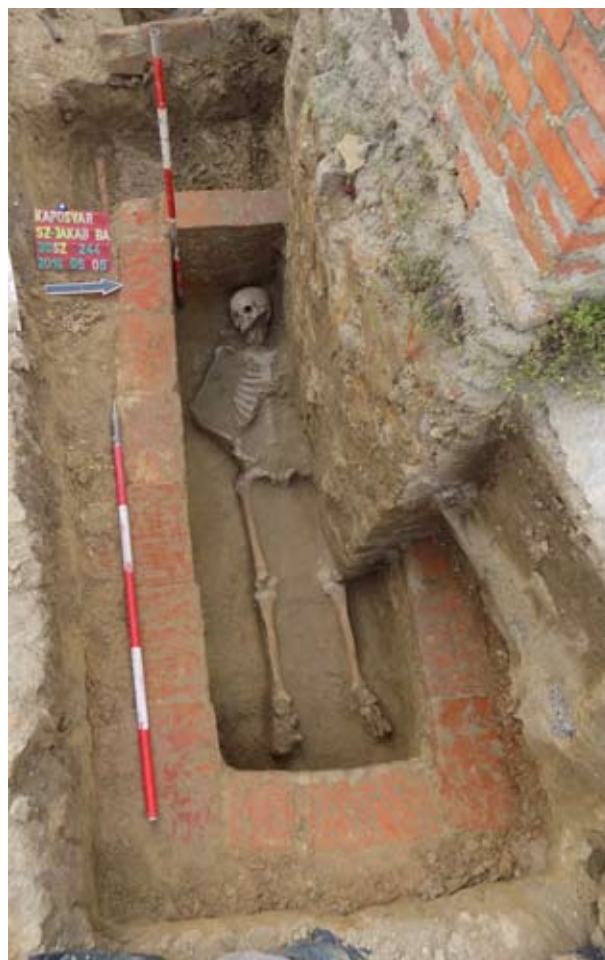
8. A kerengő fala által metszett téglasír

A kerengő alapfalai számos sírt romboltak, elsősorban a templomtól délre, ahol a korábbi sírok sűrűsödtek. A nyugati kerengőfolyosóban a (kerengő padlója alatt is) egy csomóban eltemetett csontokat (feltehetően az építkezéskor rombolt temetkezések maradványait) találtuk. Számos sírt viszont a 15-16. században a már elkészült kerengőbe ástak, annak falaihoz igazodtak, nagyjából sort alkotnak. Nagyrészt felnőtt férfiak melléklet nélküli sírját – nyilván a szerzetesek temetkezéseit táruk fel. A kerengő padlójának maradványait is megtaláltuk. Egy szürkés, elegyengetett rétegre szárazon rakták a nagyméretű egész és fél téglákat.
